INFORME VIGILANCIA AMBIENTAL

Nombre de la instalación:	PE SAN PEDRO DE ALACÓN
Provincia/s ubicación de la instalación:	TERUEL
Nombre del titular:	ENEL GREEN POWER ESPAÑA S.L.
CIF del titular:	B-61234613
Nombre de la empresa de vigilancia:	TESTA CALIDAD Y MEDIOAMBIENTE S.L.
Tipo de EIA:	ORDINARIA
Informe de FASE de:	EXPLOTACIÓN
Periodicidad del informe según DIA:	CUATRIMESTRAL
Año de seguimiento nº:	AÑO 5
Nº de informe y año de seguimiento:	INFORME Nº 3 DEL AÑO 5
Período que recoge el informe:	SEPTIEMBRE 2024 - DICIEMBRE 2024

EVALUACIÓN DE NIVELES DE INMISIÓN ACÚSTICA AL AMBIENTE EXTERIOR DE LAS INSTALACIONES DEL PARQUE EÓLICO SAN PEDRO ALACÓN.

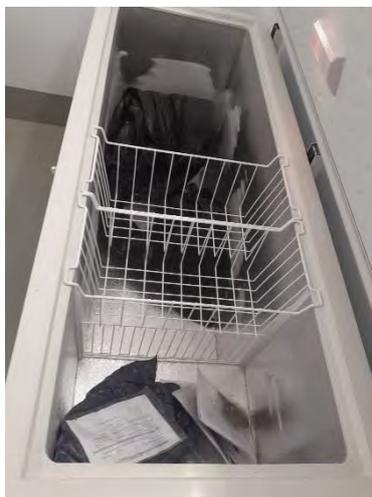
Ilustración 1. Arcón congelador del parque eólico

Por otro lado, se cuenta con un **arcón congelador** para almacenar todos aquellos siniestros que no hayan podido ser retirados por el APN en la SET Ventavieja.

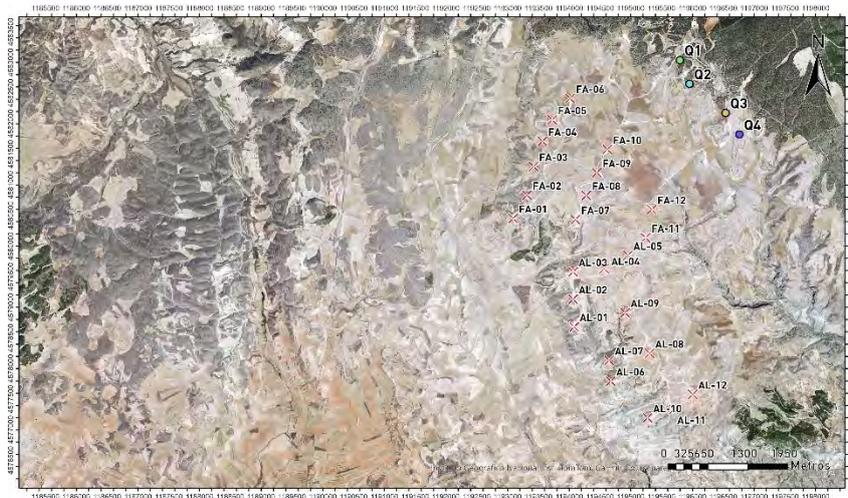
Figura 2. Ubicación estación grabación quirópteros

Los resultados referentes a la quiropterofauna se presentan de manera conjunta para los parques eólicos "Cañaseca", "Los Gigantes", "Farlán", "Muniesa" y "San Pedro de Alacón" debido a la cercanía de estos y la homogeneidad del terreno.

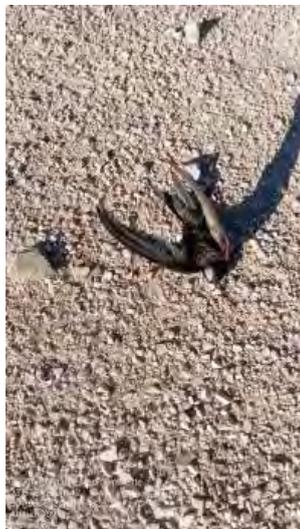
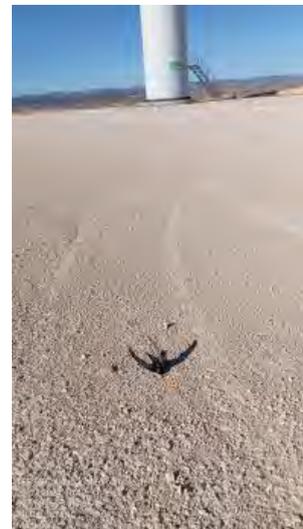
ESPECIE: Vencejo común (<i>Apus apus</i>)	EDAD: Adulto
ESTADO DE CONSERVACION: FALLECIDO (CUERPO ENTERO)	SEXO: I
DIAGNOSTICO: Probable colisión con aerogenerador	CNEA: IL
OBSERVACIONES: Cuerpo entero	CAT.REGIONAL: -

REFERENCIA A LA ESTRUCTURA MAS PROXIMA: Identificación: AL-02 Distancia (m): 5 m Orientación: Noreste	
HABITAT DEL ENTORNO: Campo de cultivo	COORDENADAS UTM ETRS89-Huso 30 689673 4548648
OBSERVACIONES: N° 437512

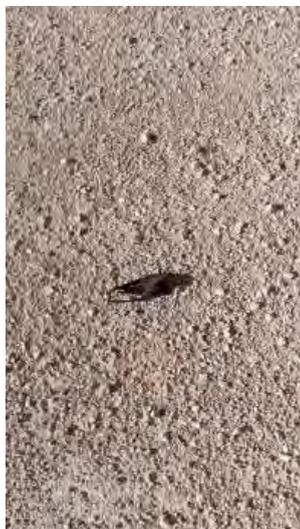
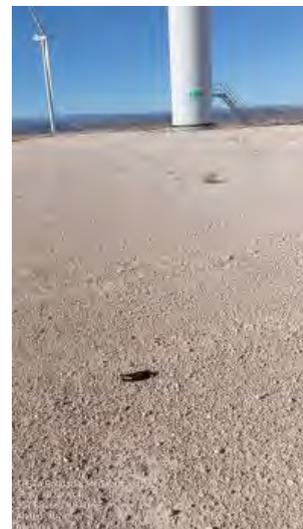
ESPECIE: Vencejo común (<i>Apus apus</i>)	EDAD: Adulto
ESTADO DE CONSERVACION: FALLECIDO (CUERPO ENTERO)	SEXO: I
DIAGNOSTICO: Probable colisión con aerogenerador	CNEA: IL
OBSERVACIONES: Cuerpo entero	CAT.REGIONAL: -

REFERENCIA A LA ESTRUCTURA MAS PROXIMA: Identificación: AL-02 Distancia (m): 6 m Orientación: Norte	
HABITAT DEL ENTORNO: Campo de cultivo	COORDENADAS UTM ETRS89-Huso 30 689663 4548655
OBSERVACIONES: N° 437513

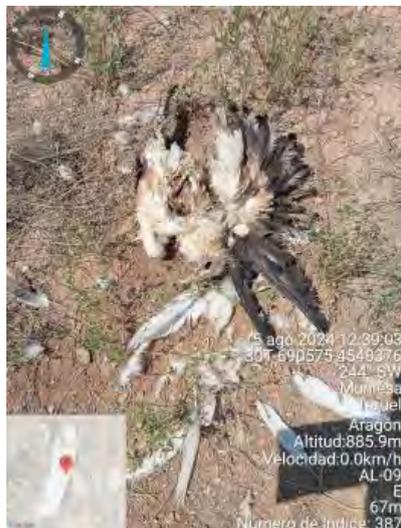
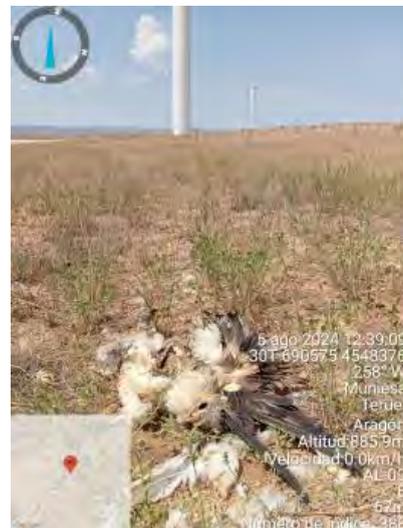
ESPECIE: Alimoche (<i>Neophron percnopterus</i>)	EDAD: Joven
ESTADO DE CONSERVACION: FALLECIDO (CUERPO ENTERO)	SEXO: I
DIAGNOSTICO: Probable colisión con aerogenerador	CNEA: VU
OBSERVACIONES: Cuerpo entero con abundante presencia de insectos, como hominópteros, coleópteros y dípteros. La zona de encuentra llena de plumones del individuo, y de un gran excremento del mismo, lo que indica que después de colisionar se quedó por la zona herido hasta fallecer.	CAT.REGIONAL: VU

REFERENCIA A LA ESTRUCTURA MAS PROXIMA: Identificación: AL-09 Distancia (m): 67 m Orientación: Este	
HABITAT DEL ENTORNO: suelo en relieve con pequeña vegetación proxima al aero	COORDENADAS UTM ETRS89-Huso 30 690575 4548376
OBSERVACIONES: núm 437553

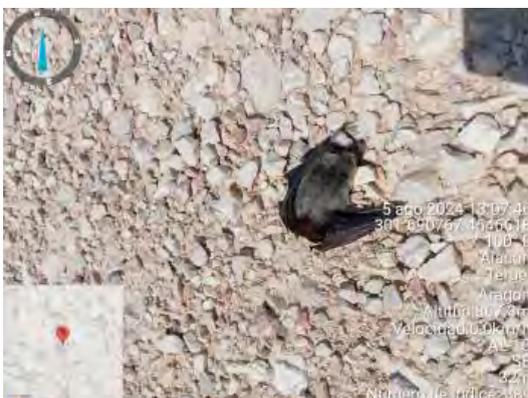
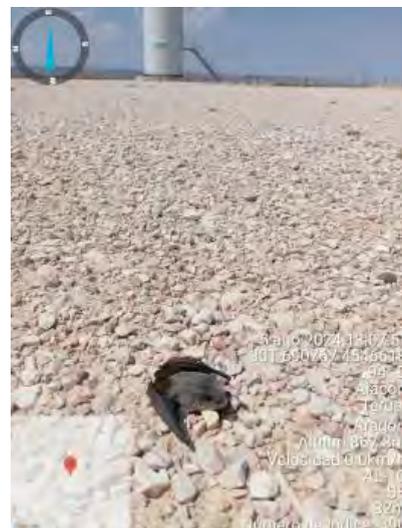
ESPECIE: Murciélago montañero (<i>Hypsugo savii</i>)	EDAD: Indeterminado
ESTADO DE CONSERVACION: FALLECIDO (CUERPO ENTERO)	SEXO: I
DIAGNOSTICO: Probable colisión con aerogenerador	CNEA: IL
OBSERVACIONES: cuerpo entero con presencia de hominópteros.	CAT.REGIONAL: -

REFERENCIA A LA ESTRUCTURA MAS PROXIMA: Identificación: AL-10 Distancia (m): 32 m Orientación: Sureste	
HABITAT DEL ENTORNO: suelo aplanado y pedrizo perteneciente a la base del aerogenerador.	COORDENADAS UTM ETRS89-Huso 30 690767 4546618
OBSERVACIONES: núm 437554

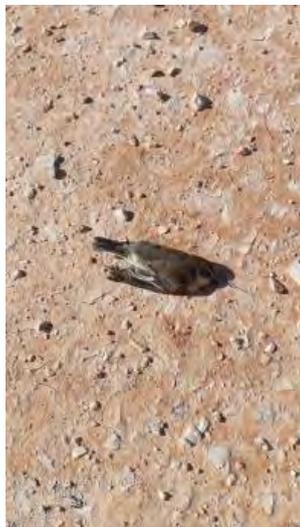
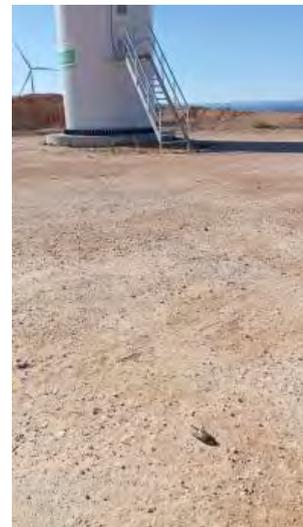
ESPECIE: Papamoscas cerrojillo (<i>Ficedula hypoleuca</i>)	EDAD: Indeterminado
ESTADO DE CONSERVACION: FALLECIDO (CUERPO ENTERO)	SEXO: I
DIAGNOSTICO: Probable colisión con aerogenerador	CNEA: IL
OBSERVACIONES: Ejemplar entero	CAT.REGIONAL: -

REFERENCIA A LA ESTRUCTURA MAS PROXIMA: Identificación: AL-01 Distancia (m): 3 m Orientación: Noroeste	
HABITAT DEL ENTORNO: Campo de cultivo	COORDENADAS UTM ETRS89-Huso 30 689619 4548183
OBSERVACIONES: N° 437621

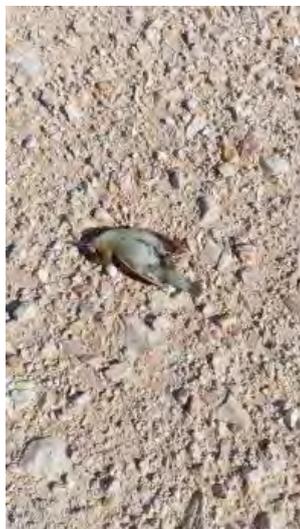
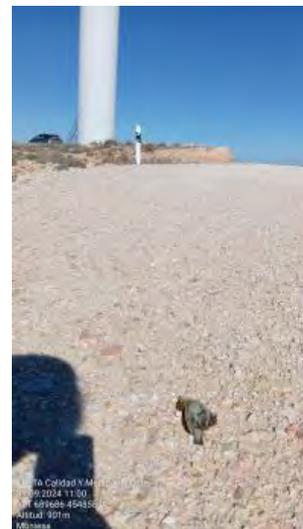
CARACTERISTICAS DE LA ESPECIEESPECIE: Carricero común (*Acrocephalus scirpaceus*)

DIAGNOSTICO: Probable colisión con aerogenerador

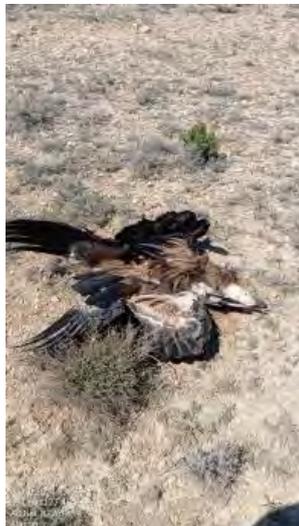
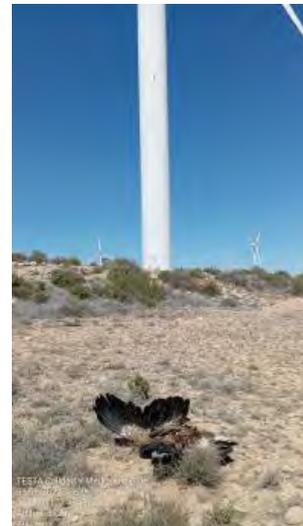
CARACTERISTICAS DE LA ESPECIEESPECIE: Buitre leonado (*Gyps fulvus*)

DIAGNOSTICO: Probable colisión con aerogenerador

OBSERVACIONES: Ejemplar entero en descomposición

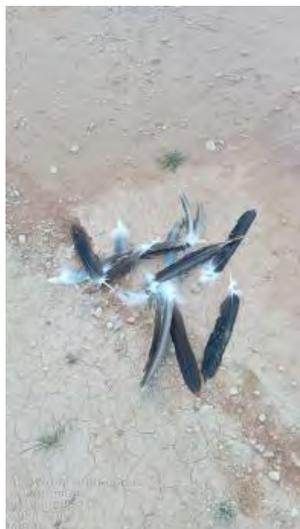
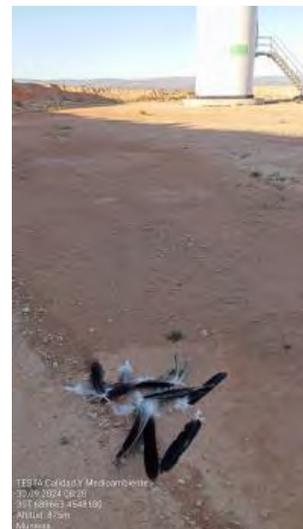
ESPECIE: Buitre leonado (<i>Gyps fulvus</i>)	EDAD: Indeterminado
ESTADO DE CONSERVACION: FALLECIDO (CUERPO DEPREDADO)	SEXO: I
DIAGNOSTICO: Probable colisión con aerogenerador	CNEA: IL
OBSERVACIONES: Cuerpo depredado	CAT.REGIONAL: -

REFERENCIA A LA ESTRUCTURA MAS PROXIMA: Identificación: AL-01 Distancia (m): 7 m Orientación: Noreste	
HABITAT DEL ENTORNO: Campo de cultivo	COORDENADAS UTM ETRS89-Huso 30 689663 4548180
OBSERVACIONES: N° 437625 Se encuentra el cuerpo tras la realización de la foto

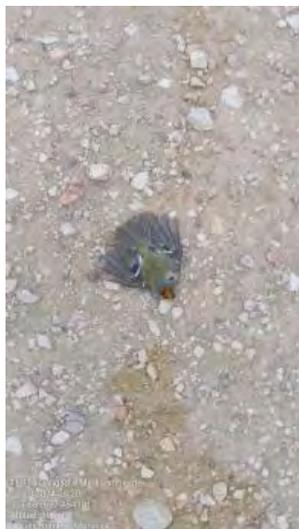
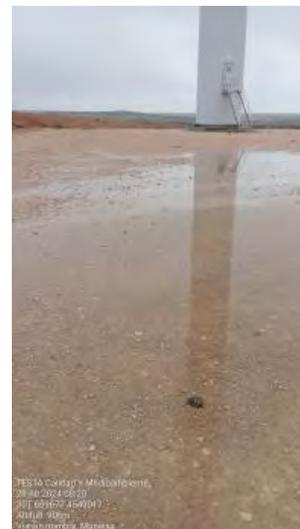
ESPECIE: Reyzeuelo listado (<i>Regulus ignicapilla</i>)	EDAD: Indeterminado
ESTADO DE CONSERVACION: FALLECIDO (CUERPO ENTERO)	SEXO: I
DIAGNOSTICO: Probable colisión con aerogenerador	CNEA: IL
OBSERVACIONES: Cuerpo entero reciente	CAT.REGIONAL: -

REFERENCIA A LA ESTRUCTURA MAS PROXIMA: Identificación: AL-03 Distancia (m): 5 m Orientación: Sur	
HABITAT DEL ENTORNO: Campo de cultivo	COORDENADAS UTM ETRS89-Huso 30 689677 4549017
OBSERVACIONES: N° 437626

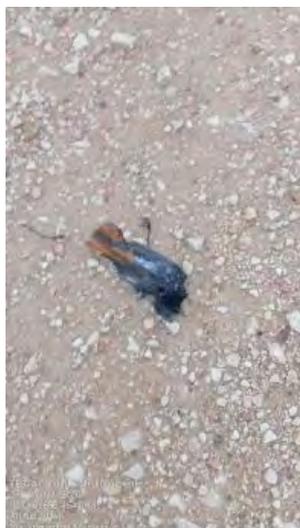
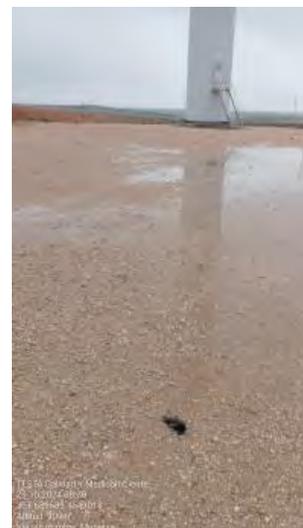
ESPECIE: Colirrojo tizón (<i>Phoenicurus ochruros</i>)	EDAD: Indeterminado
ESTADO DE CONSERVACION: FALLECIDO (CUERPO ENTERO)	SEXO: M
DIAGNOSTICO: Probable colisión con aerogenerador	CNEA: IL
OBSERVACIONES: Cuerpo entero reciente	CAT.REGIONAL: -

REFERENCIA A LA ESTRUCTURA MAS PROXIMA: Identificación: AL-03 Distancia (m): 5 m Orientación: Sur	
HABITAT DEL ENTORNO: Campo de cultivo	COORDENADAS UTM ETRS89-Huso 30 689683 4549018
OBSERVACIONES: N° 437627

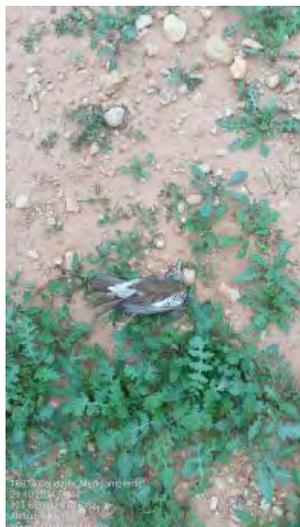
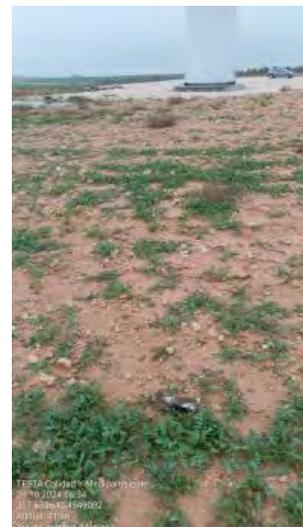
ESPECIE: Zorzal común (<i>Turdus philomelos</i>)	EDAD: Indeterminado
ESTADO DE CONSERVACION: FALLECIDO (CUERPO ENTERO)	SEXO: I
DIAGNOSTICO: Probable colisión con aerogenerador	CNEA: -
OBSERVACIONES: Cuerpo entero reciente	CAT.REGIONAL: -

REFERENCIA A LA ESTRUCTURA MAS PROXIMA: Identificación: AL-03 Distancia (m): 4 m Orientación: Norte	
HABITAT DEL ENTORNO: Campo de cultivo	COORDENADAS UTM ETRS89-Huso 30 689640 4549082
OBSERVACIONES: N° 437628

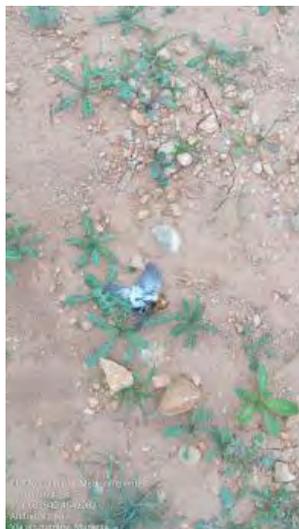
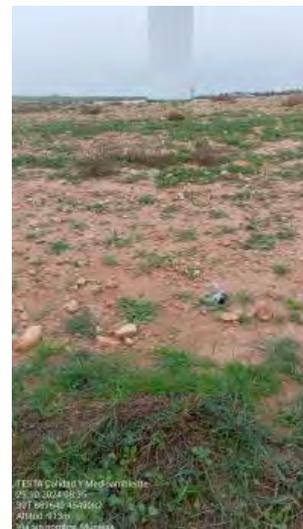
ESPECIE: Petirrojo europeo (<i>Erithacus rubecula</i>)	EDAD: Indeterminado
ESTADO DE CONSERVACION: FALLECIDO (CUERPO ENTERO)	SEXO: I
DIAGNOSTICO: Probable colisión con aerogenerador	CNEA: IL
OBSERVACIONES: Cuerpo entero reciente	CAT.REGIONAL: -

REFERENCIA A LA ESTRUCTURA MAS PROXIMA: Identificación: AL-03 Distancia (m): 4 m Orientación: Norte	
HABITAT DEL ENTORNO: Campo de cultivo	COORDENADAS UTM ETRS89-Huso 30 689640 4549082
OBSERVACIONES: N° 437629

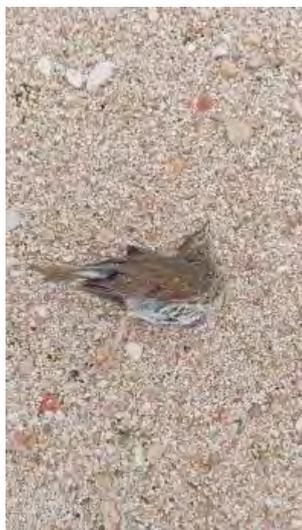
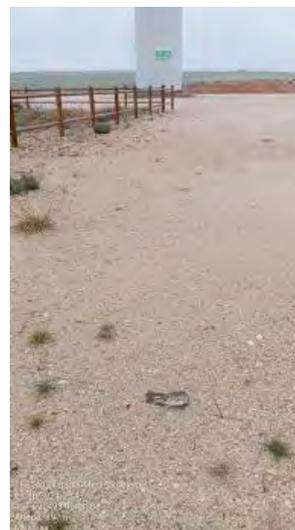
ESPECIE: Zorzal común (<i>Turdus philomelos</i>)	EDAD: Indeterminado
ESTADO DE CONSERVACION: FALLECIDO (CUERPO ENTERO)	SEXO: I
DIAGNOSTICO: Probable colisión con aerogenerador	CNEA: -
OBSERVACIONES: Cuerpo entero reciente	CAT.REGIONAL: -

REFERENCIA A LA ESTRUCTURA MAS PROXIMA: Identificación: AL-09 Distancia (m): 6 m Orientación: Oeste	
HABITAT DEL ENTORNO: Campo de cultivo	COORDENADAS UTM ETRS89-Huso 30 690493 4548308
OBSERVACIONES: N° 711442

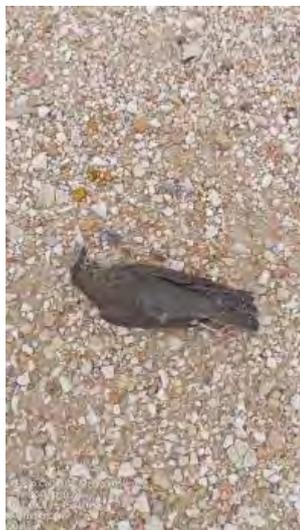
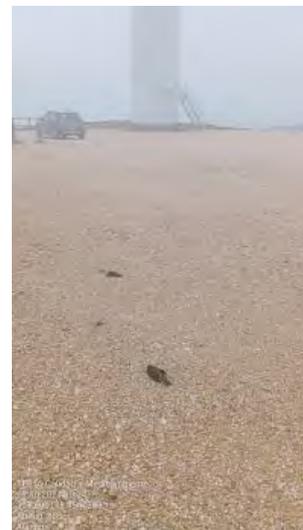
ESPECIE: Zorzal común (<i>Turdus philomelos</i>)	EDAD: Indeterminado
ESTADO DE CONSERVACION: FALLECIDO (CUERPO ENTERO)	SEXO: I
DIAGNOSTICO: Probable colisión con aerogenerador	CNEA: -
OBSERVACIONES: Cuerpo entero reciente	CAT.REGIONAL: -

REFERENCIA A LA ESTRUCTURA MAS PROXIMA: Identificación: AL-06 Distancia (m): 6 m Orientación: Sur	
HABITAT DEL ENTORNO: Campo de cultivo	COORDENADAS UTM ETRS89-Huso 30 690179 4547208
OBSERVACIONES: N° 711443

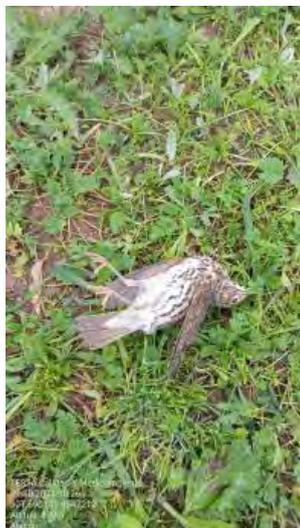
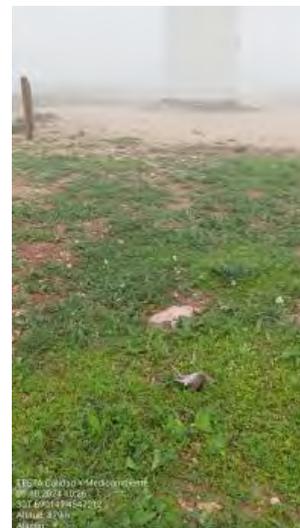
ESPECIE: Zorzal común (<i>Turdus philomelos</i>)	EDAD: Indeterminado
ESTADO DE CONSERVACION: FALLECIDO (CUERPO ENTERO)	SEXO: I
DIAGNOSTICO: Probable colisión con aerogenerador	CNEA: -
OBSERVACIONES: Cuerpo entero reciente	CAT.REGIONAL: -

REFERENCIA A LA ESTRUCTURA MAS PROXIMA: Identificación: AL-06 Distancia (m): 4 m Orientación: Sur	
HABITAT DEL ENTORNO: Campo de cultivo	COORDENADAS UTM ETRS89-Huso 30 690149 4547212
OBSERVACIONES: N° 711444

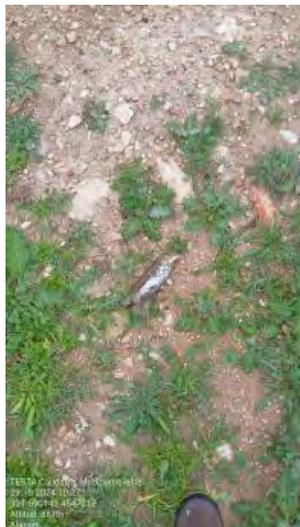
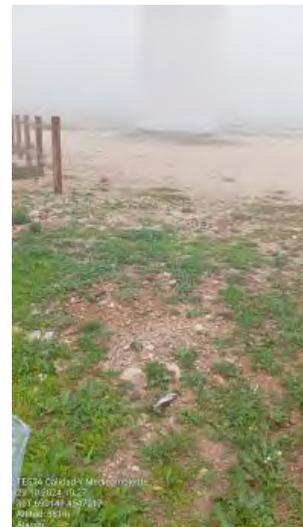
ESPECIE: Zorzal común (<i>Turdus philomelos</i>)	EDAD: Indeterminado
ESTADO DE CONSERVACION: FALLECIDO (CUERPO ENTERO)	SEXO: I
DIAGNOSTICO: Probable colisión con aerogenerador	CNEA: -
OBSERVACIONES: Cuerpo entero reciente	CAT.REGIONAL: -

REFERENCIA A LA ESTRUCTURA MAS PROXIMA: Identificación: AL-06 Distancia (m): 4 m Orientación: Sur	
HABITAT DEL ENTORNO: Campo de cultivo	COORDENADAS UTM ETRS89-Huso 30 690149 4547217
OBSERVACIONES: N° 437516

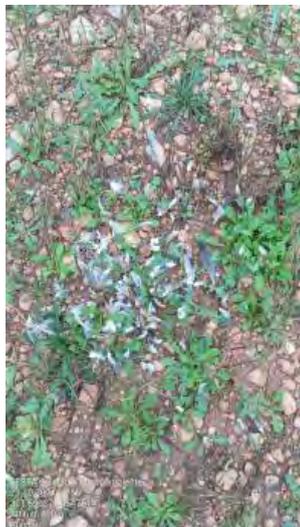
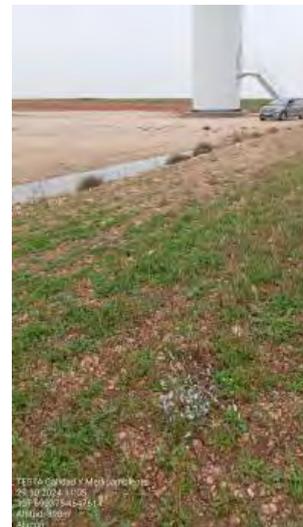
ESPECIE: Paloma bravía (<i>Columba livia</i>)	EDAD: Indeterminado
ESTADO DE CONSERVACION: FALLECIDO (RESTOS)	SEXO: I
DIAGNOSTICO: Probable colisión con aerogenerador	CNEA: -
OBSERVACIONES: restos de plumas resultado de depredación tras colisión	CAT.REGIONAL: -

REFERENCIA A LA ESTRUCTURA MAS PROXIMA: Identificación: AL-07 Distancia (m): 8 m Orientación: Norte	
HABITAT DEL ENTORNO: Campo de cultivo	COORDENADAS UTM ETRS89-Huso 30 690375 4547614
OBSERVACIONES: N° 437522

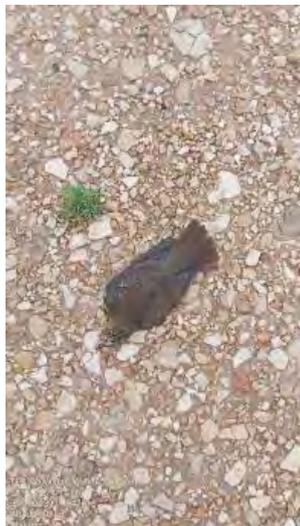
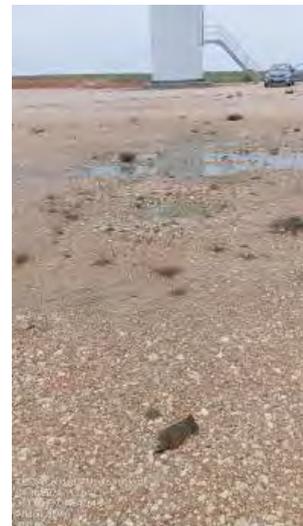
ESPECIE: Zorzal común (<i>Turdus philomelos</i>)	EDAD: Indeterminado
ESTADO DE CONSERVACION: FALLECIDO (CUERPO ENTERO)	SEXO: M
DIAGNOSTICO: Probable colisión con aerogenerador	CNEA: -
OBSERVACIONES: Cuerpo entero reciente	CAT.REGIONAL: -

REFERENCIA A LA ESTRUCTURA MAS PROXIMA: Identificación: AL-07 Distancia (m): 6 m Orientación: Norte	
HABITAT DEL ENTORNO: Campo de cultivo	COORDENADAS UTM ETRS89-Huso 30 690391 4547616
OBSERVACIONES: N° 437521

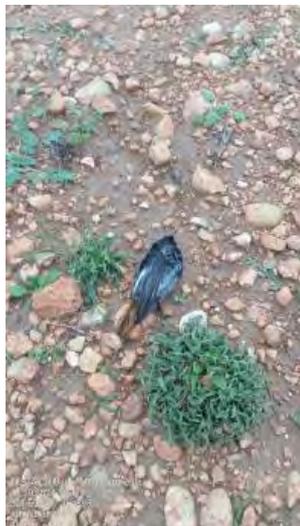
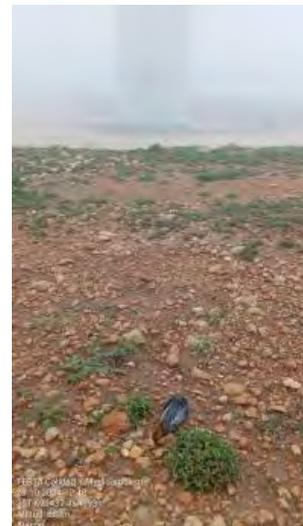
CARACTERISTICAS DE LA ESPECIEESPECIE: Colirrojo tizón (*Phoenicurus ochruros*)

DIAGNOSTICO: Probable colisión con aerogenerador

Identificación: AL-12

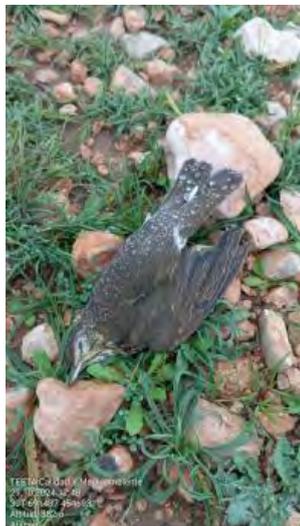
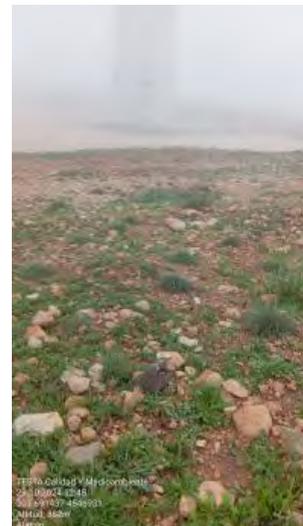
REFERENCIA A LA ESTRUCTURA MAS PROXIMA: Identificación: AL-12 Distancia (m): 4 m Orientación: Suroeste	
HABITAT DEL ENTORNO: Campo de cultivo	COORDENADAS UTM ETRS89-Huso 30 691437 4546931
OBSERVACIONES: N° 437535

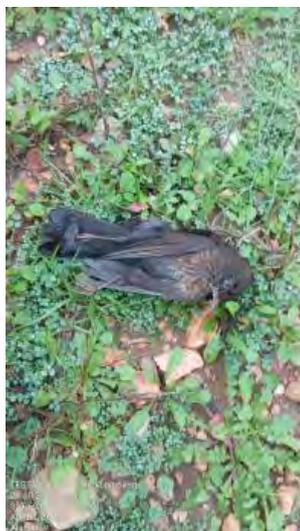
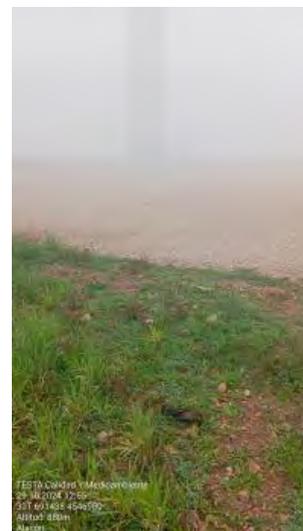
NOMBRE DE LA INSTALACION: San Pedro de Alcón	FECHA REGISTRO: 29/10/24/ HORA REGISTRO: 12:55
DEPOSITO: Se lleva al arcón de la SET tras avisar al APN correspondiente.	CODIGO: AL-55
TECNICO DEL HALLAZGO: Noelia Pitarch

ESPECIE: Mirlo común (<i>Turdus merula</i>)	EDAD: Indeterminado
ESTADO DE CONSERVACION: FALLECIDO (CUERPO ENTERO)	SEXO: H
DIAGNOSTICO: Probable colisión con aerogenerador	CNEA: -
OBSERVACIONES: Cuerpo entero reciente	CAT.REGIONAL: -

REFERENCIA A LA ESTRUCTURA MAS PROXIMA: Identificación: AL-12 Distancia (m): 10 m Orientación: Norte	
HABITAT DEL ENTORNO: Campo de cultivo	COORDENADAS UTM ETRS89-Huso 30 691438 4546980
OBSERVACIONES: N° 437536

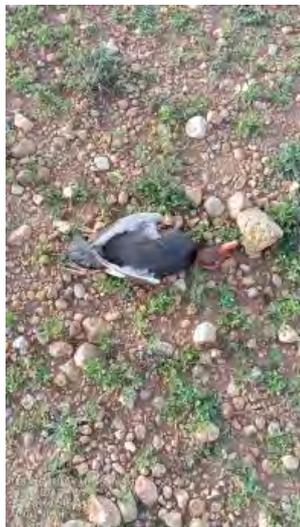
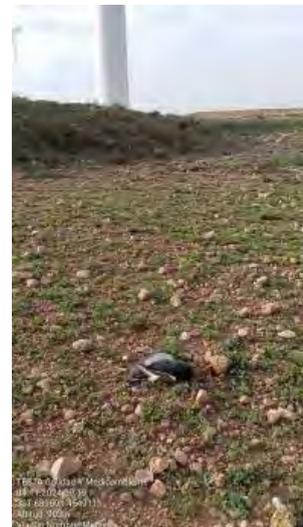
NOMBRE DE LA INSTALACION: San Pedro de Alcón	FECHA REGISTRO: 4/11/24/ HORA REGISTRO: 9:19
DEPOSITO: Se lleva al arcón de la SET tras avisar al APN correspondiente.	CODIGO: AL-56
TECNICO DEL HALLAZGO: Noelia Pitarch

ESPECIE: Pato colorado (<i>Netta rufina</i>)	EDAD: Indeterminado
ESTADO DE CONSERVACION: FALLECIDO (CUERPO ENTERO)	SEXO: M
DIAGNOSTICO: Probable colisión con aerogenerador	CNEA: -
OBSERVACIONES: Cuerpo entero reciente con golpe visible en lado derecho	CAT.REGIONAL: -

REFERENCIA A LA ESTRUCTURA MAS PROXIMA: Identificación: AL-03 Distancia (m): 10 m Orientación: Norte	
HABITAT DEL ENTORNO: Campo de cultivo	COORDENADAS UTM ETRS89-Huso 30 689691 4549111
OBSERVACIONES: N° 437528

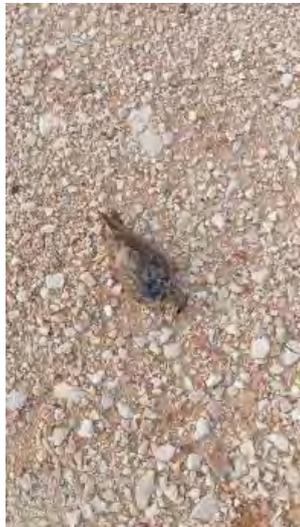
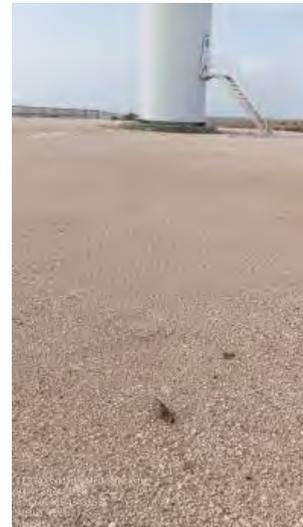
NOMBRE DE LA INSTALACION: San Pedro de Alcón	FECHA REGISTRO: 4/11/24/ HORA REGISTRO: 9:50
DEPOSITO: Se lleva al arcón de la SET tras avisar al APN correspondiente.	CODIGO: AL-57
TECNICO DEL HALLAZGO: Noelia Pitarch

ESPECIE: Cogujada común (<i>Galerida cristata</i>)	EDAD: Indeterminado
ESTADO DE CONSERVACION: FALLECIDO (CUERPO ENTERO)	SEXO: I
DIAGNOSTICO: Probable colisión con aerogenerador	CNEA: IL
OBSERVACIONES: Cuerpo entero reciente	CAT.REGIONAL: -

REFERENCIA A LA ESTRUCTURA MAS PROXIMA: Identificación: AL-09 Distancia (m): 4 m Orientación: Este	
HABITAT DEL ENTORNO: Campo de cultivo	COORDENADAS UTM ETRS89-Huso 30 690485 4548355
OBSERVACIONES: N° 437529

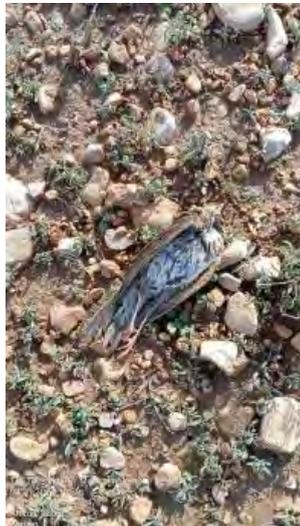
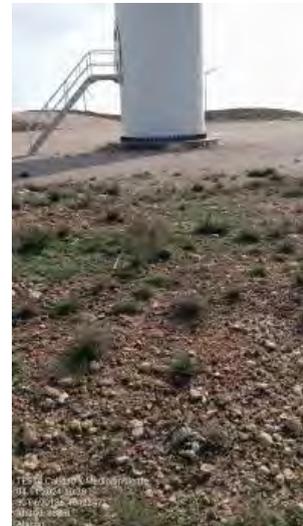
NOMBRE DE LA INSTALACION: San Pedro de Alcón	FECHA REGISTRO: 4/11/24/ HORA REGISTRO: 10:39
DEPOSITO: Se lleva al arcón de la SET tras avisar al APN correspondiente.	CODIGO: AL-58
TECNICO DEL HALLAZGO: Noelia Pitarch

ESPECIE: Zorzal común (<i>Turdus philomelos</i>)	EDAD: Indeterminado
ESTADO DE CONSERVACION: FALLECIDO (CUERPO ENTERO)	SEXO: I
DIAGNOSTICO: Probable colisión con aerogenerador	CNEA: -
OBSERVACIONES: Cuerpo entero reciente	CAT.REGIONAL: -

REFERENCIA A LA ESTRUCTURA MAS PROXIMA: Identificación: AL-06 Distancia (m): 5 m Orientación: Oeste	
HABITAT DEL ENTORNO: Campo de cultivo	COORDENADAS UTM ETRS89-Huso 30 690136 4547247
OBSERVACIONES: N° 437530

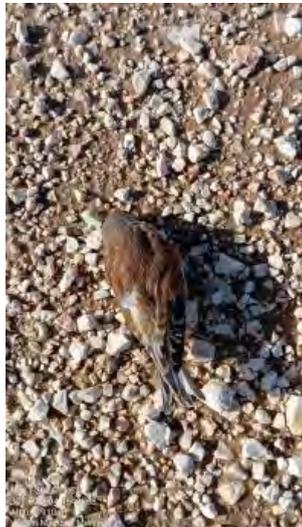
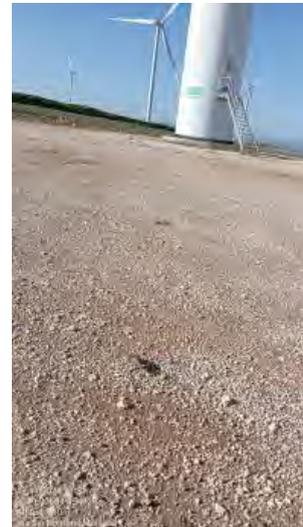
NOMBRE DE LA INSTALACION: San Pedro de Alcón	FECHA REGISTRO: 19/11/24/ HORA REGISTRO: 11:31
DEPOSITO: Se lleva al arcón de la SET tras avisar al APN correspondiente.	CODIGO: AL-59
TECNICO DEL HALLAZGO: Noelia Pitarch

ESPECIE: Pardillo común (<i>Linaria cannabina</i>)	EDAD: Indeterminado
ESTADO DE CONSERVACION: FALLECIDO (CUERPO ENTERO)	SEXO: I
DIAGNOSTICO: Probable colisión con aerogenerador	CNEA: -
OBSERVACIONES: Cuerpo entero reciente	CAT.REGIONAL: IL

REFERENCIA A LA ESTRUCTURA MAS PROXIMA: Identificación: AL-05 Distancia (m): 4 m Orientación: Noreste	
HABITAT DEL ENTORNO: Campo de cultivo	COORDENADAS UTM ETRS89-Huso 30 690604 4549268
OBSERVACIONES: N° 437638

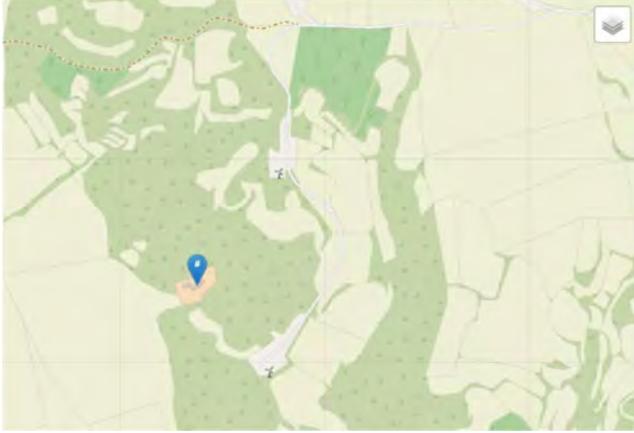
Granja 689470, 4548349

Viento		3,9			
Fecha		26 diciembre 2024			
Ld	Le	Ln			
41,8	43,2	44,1			
dB(A)					
Condiciones de medición: <ul style="list-style-type: none"> LAT 1 min 6 mediciones por toma Media ponderada de mediciones válidas (+-3 dB sobre valor medio) Calibración 94 dB
