INFORME VIGILANCIA AMBIENTAL

Nombre de la instalación:	PE SAN PEDRO DE ALACÓN
Provincia/s ubicación de la instalación:	TERUEL
Nombre del titular:	ENEL GREEN POWER ESPAÑA S.L.
CIF del titular:	B-61234613
Nombre de la empresa de vigilancia:	TESTA CALIDAD Y MEDIOAMBIENTE S.L.
Tipo de EIA:	ORDINARIA
Informe de FASE de:	EXPLOTACIÓN
Periodicidad del informe según DIA:	CUATRIMESTRAL
Año de seguimiento n°:	AÑO 6
Nº de informe y año de seguimiento:	INFORME Nº 1 DEL AÑO 6
Período que recoge el informe:	ENERO - ABRIL 2025

El presente informe se corresponde con el **primer informe cuatrimestral del año 2025, periodo de enero-abril**.

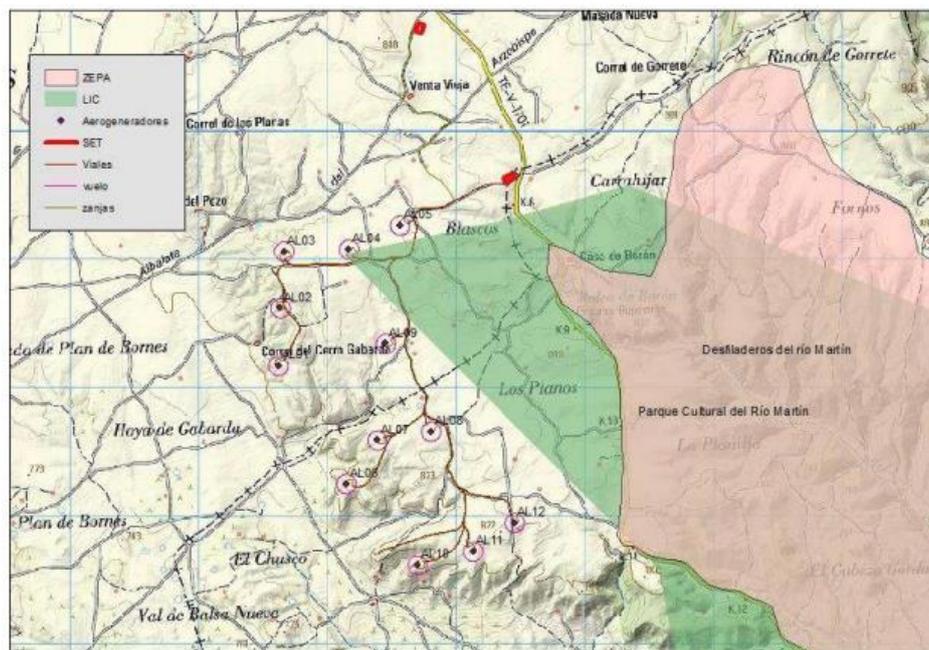
Figura 1. Plano de situación con los aerogeneradores

- * Aerogeneradores: 12 aerogeneradores de 3,3 – 3,6 MW de potencia unitaria, con una potencia total instalada de 39,9 MW. Los aerogeneradores son Vestas V-136, con una altura al buje de 105m y diámetro de rotor de 136m.

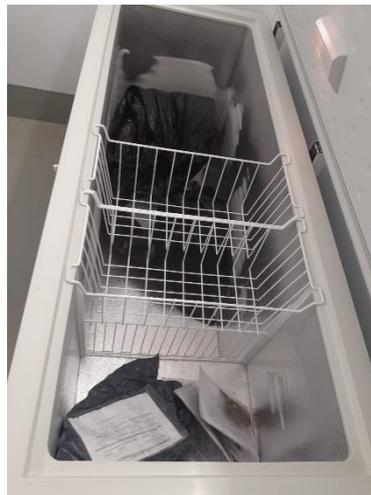
Ilustración 1. Arcón congelador del parque eólico

Por otro lado, se cuenta con un **arcón congelador** para almacenar todos aquellos siniestros que no hayan podido ser retirados por el APN en la SET Ventavieja.

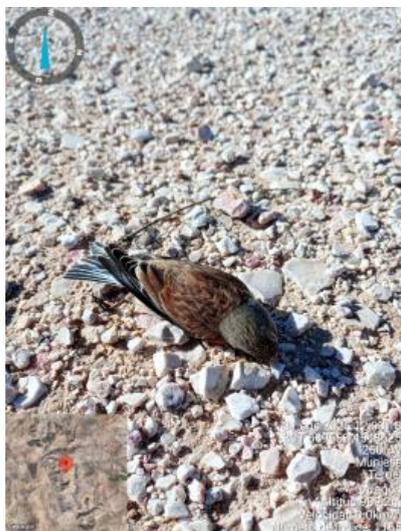
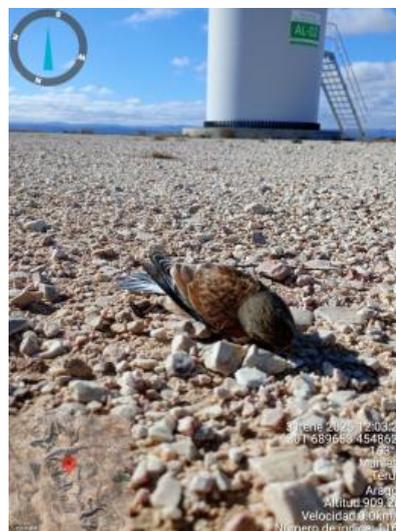
REFERENCIA A LA ESTRUCTURA MAS PROXIMA: Identificación: AL-02 Distancia (m): 10 m Orientación: Norte	
HABITAT DEL ENTORNO: base del aereo	COORDENADAS UTM ETRS89-Huso 30 689653 4548625
OBSERVACIONES: codigo de precinto: 437924

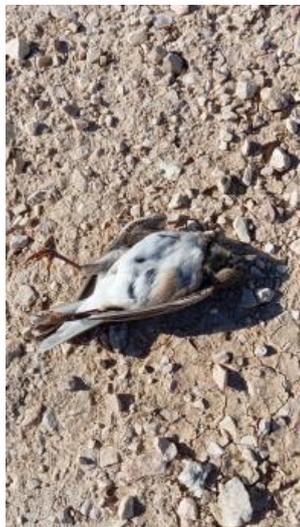
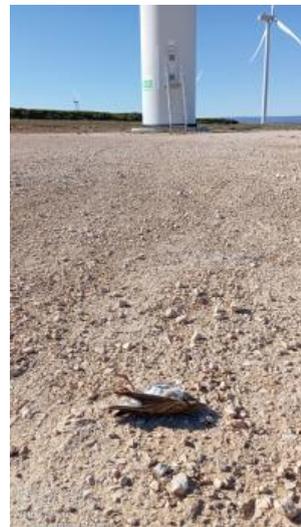
NOMBRE DE LA INSTALACION: San Pedro de Alcón	FECHA REGISTRO: 5/2/25/ HORA REGISTRO: 9:30
DEPOSITO: Se lleva al arcón de la SET tras avisar al APN correspondiente.	CODIGO: AL-61
TECNICO DEL HALLAZGO: Noelia Pitarch

ESPECIE: Calandria (<i>Melanocorypha calandra</i>)	EDAD: Indeterminado
ESTADO DE CONSERVACION: FALLECIDO (CUERPO ENTERO)	SEXO: I
DIAGNOSTICO: Probable colisión con aerogenerador	CNEA: IL
OBSERVACIONES: Cuerpo entero sin rigidez	CAT.REGIONAL: -

REFERENCIA A LA ESTRUCTURA MAS PROXIMA: Identificación: AL-05 Distancia (m): 5 m Orientación: Noroeste	
HABITAT DEL ENTORNO: Campo de cultivo	COORDENADAS UTM ETRS89-Huso 30 690604 4549279
OBSERVACIONES: N°437508

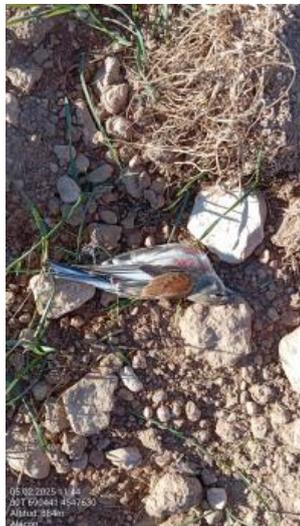
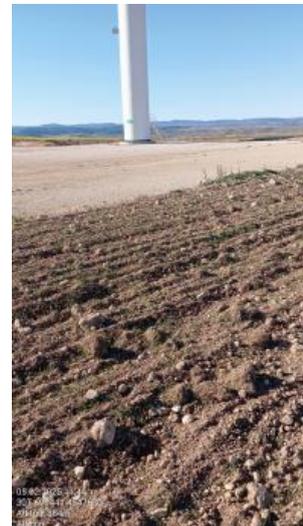
NOMBRE DE LA INSTALACION: San Pedro de Alcón	FECHA REGISTRO: 5/2/25/ HORA REGISTRO: 11:44
DEPOSITO: Se lleva al arcón de la SET tras avisar al APN correspondiente.	CODIGO: AL-62
TECNICO DEL HALLAZGO: Noelia Pitarch

ESPECIE: Pardillo común (<i>Linaria cannabina</i>)	EDAD: Indeterminado
ESTADO DE CONSERVACION: FALLECIDO (CUERPO ENTERO)	SEXO: I
DIAGNOSTICO: Probable colisión con aerogenerador	CNEA: -
OBSERVACIONES: Cuerpo entero sin rigidez	CAT.REGIONAL: IL

REFERENCIA A LA ESTRUCTURA MAS PROXIMA: Identificación: AL-07 Distancia (m): 7 m Orientación: Suroeste	
HABITAT DEL ENTORNO: Campo de cultivo	COORDENADAS UTM ETRS89-Huso 30 690441 4547630
OBSERVACIONES: N°437509

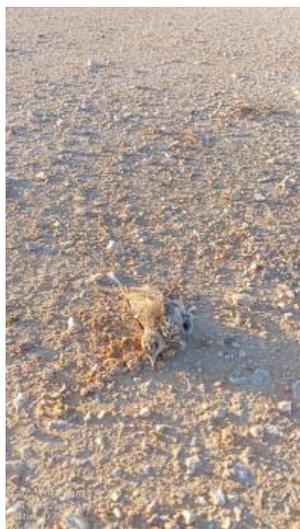
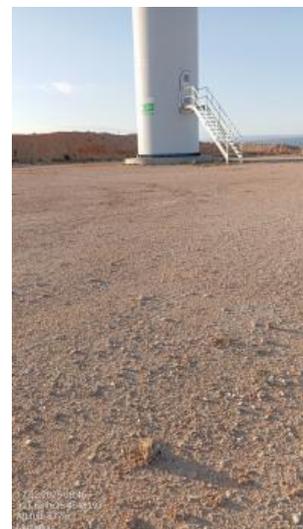
NOMBRE DE LA INSTALACION: San Pedro de Alcón	FECHA REGISTRO: 17/2/25/ HORA REGISTRO: 8:46
DEPOSITO: Se lleva al arcón de la SET tras avisar al APN correspondiente.	CODIGO: AL-63
TECNICO DEL HALLAZGO: Noelia Pitarch

ESPECIE: Cogujada montesina (<i>Galerida theklae</i>)	EDAD: Indeterminado
ESTADO DE CONSERVACION: FALLECIDO (CUERPO ENTERO)	SEXO: I
DIAGNOSTICO: Probable colisión con aerogenerador	CNEA: IL
OBSERVACIONES: Cuerpo entero sin rigidez	CAT.REGIONAL: -

REFERENCIA A LA ESTRUCTURA MAS PROXIMA: Identificación: AL-01 Distancia (m): 4 m Orientación: Noreste	
HABITAT DEL ENTORNO: Campo de cultivo	COORDENADAS UTM ETRS89-Huso 30 689620 4548197
OBSERVACIONES: N°437526

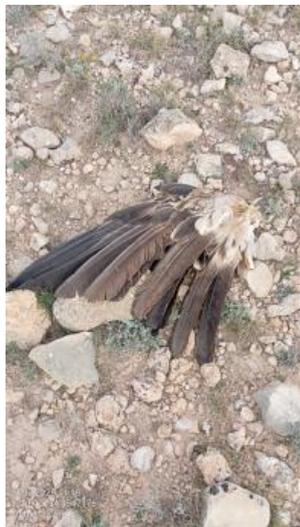
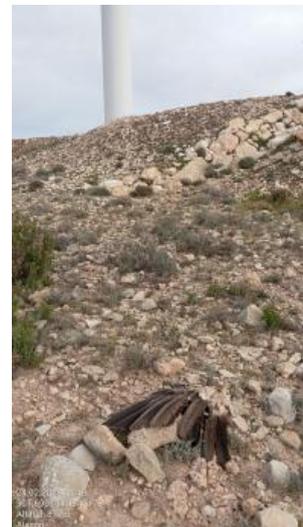
NOMBRE DE LA INSTALACION: San Pedro de Alcón	FECHA REGISTRO: 24/2/25/ HORA REGISTRO: 11:18
DEPOSITO: Se lleva al arcón de la SET tras avisar al APN correspondiente.	CODIGO: AL-64
TECNICO DEL HALLAZGO: Noelia Pitarch

ESPECIE: Buitre leonado (<i>Gyps fulvus</i>)	EDAD: Indeterminado
ESTADO DE CONSERVACION: FALLECIDO (CUERPO FRAC. Y DEP.)	SEXO: I
DIAGNOSTICO: Probable colisión con aerogenerador	CNEA: IL
OBSERVACIONES: Restos depredados	CAT.REGIONAL: -

REFERENCIA A LA ESTRUCTURA MAS PROXIMA: Identificación: AL-06 Distancia (m): 10 m Orientación: Sur	
HABITAT DEL ENTORNO: Campo de cultivo	COORDENADAS UTM ETRS89-Huso 30 690154 4547176
OBSERVACIONES: N°437632

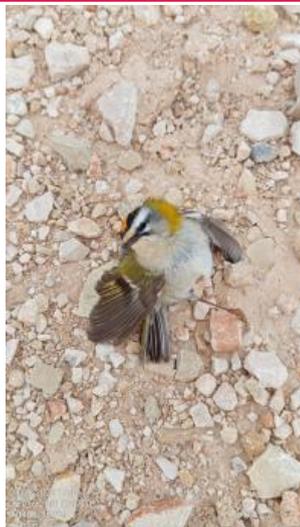
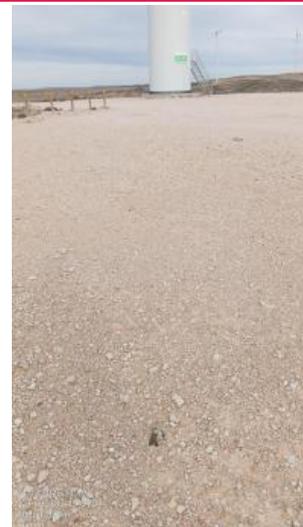
NOMBRE DE LA INSTALACION: San Pedro de Alcón	FECHA REGISTRO: 24/2/25/ HORA REGISTRO: 11:19
DEPOSITO: Se lleva al arcón de la SET tras avisar al APN correspondiente.	CODIGO: AL-65
TECNICO DEL HALLAZGO: Noelia Pitarch

ESPECIE: Reyzeuelo listado (<i>Regulus ignicapilla</i>)	EDAD: Indeterminado
ESTADO DE CONSERVACION: FALLECIDO (CUERPO ENTERO)	SEXO: I
DIAGNOSTICO: Probable colisión con aerogenerador	CNEA: IL
OBSERVACIONES: Cuerpo entero y reciente	CAT.REGIONAL: -

REFERENCIA A LA ESTRUCTURA MAS PROXIMA: Identificación: AL-06 Distancia (m): 4 m Orientación: Este	
HABITAT DEL ENTORNO: Campo de cultivo	COORDENADAS UTM ETRS89-Huso 30 690185 4547201
OBSERVACIONES: N°437631

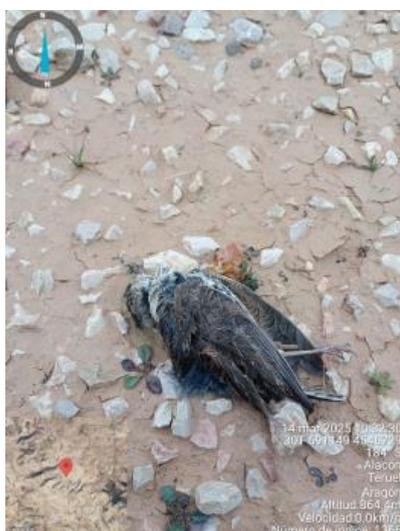
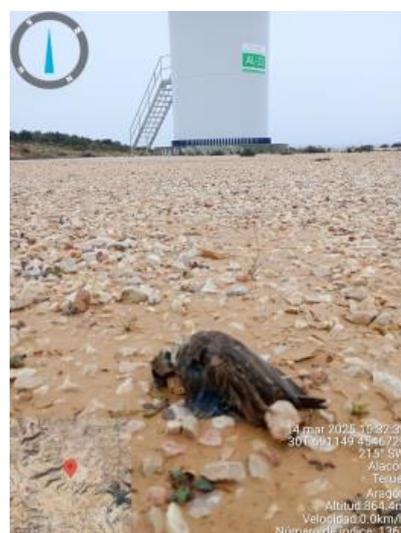
NOMBRE DE LA INSTALACION: San Pedro de Alacón	FECHA REGISTRO: 14/3/25/ HORA REGISTRO: 10:41
DEPOSITO: Se lleva al arcón de la SET tras avisar al APN correspondiente.	CODIGO: AL-66
TECNICO DEL HALLAZGO: Leticia Cárdenas

ESPECIE: Cogujada común (<i>Galerida cristata</i>)	EDAD: Adulto
ESTADO DE CONSERVACION: FALLECIDO (CUERPO ENTERO)	SEXO: I
DIAGNOSTICO: Probable colisión con aerogenerador	CNEA: IL
OBSERVACIONES: cuerpo entero	CAT.REGIONAL: -

REFERENCIA A LA ESTRUCTURA MAS PROXIMA: Identificación: AL-11 Distancia (m): 15 m Orientación: Noreste	
HABITAT DEL ENTORNO: base del aereo	COORDENADAS UTM ETRS89-Huso 30 691149 4546729
OBSERVACIONES: codigo precinto: 437936

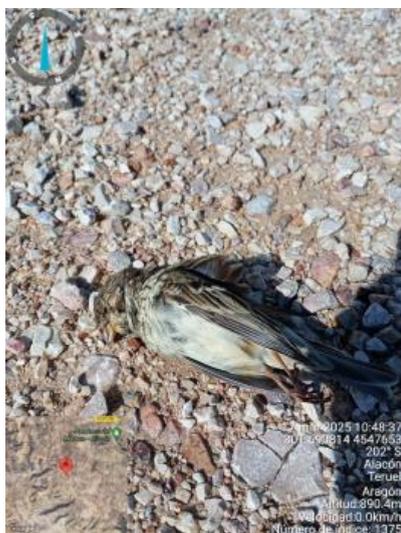
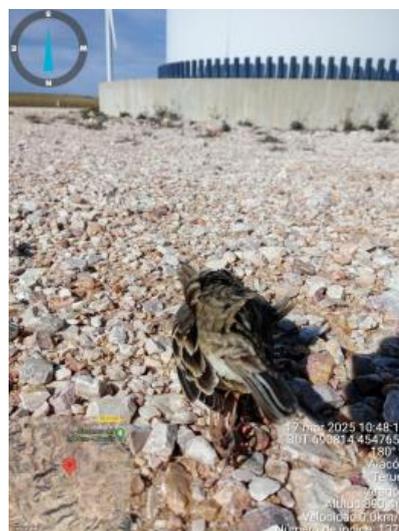
NOMBRE DE LA INSTALACION: San Pedro de Alacón	FECHA REGISTRO: 17/3/25/ HORA REGISTRO: 10:48
DEPOSITO: Se lleva al arcón de la SET tras avisar al APN correspondiente.	CODIGO: AL-67
TECNICO DEL HALLAZGO: Leticia Cárdenas

ESPECIE: Triguero (<i>Emberiza calandra</i>)	EDAD: Adulto
ESTADO DE CONSERVACION: FALLECIDO (CUERPO ENTERO)	SEXO: I
DIAGNOSTICO: Probable colisión con aerogenerador	CNEA: -
OBSERVACIONES: cuerpo entero	CAT.REGIONAL: IL

REFERENCIA A LA ESTRUCTURA MAS PROXIMA: Identificación: AL-08 Distancia (m): 3 m Orientación: Noreste	
HABITAT DEL ENTORNO: base del aereo	COORDENADAS UTM ETRS89-Huso 30 690814 4547653
OBSERVACIONES: código de precinto 437937

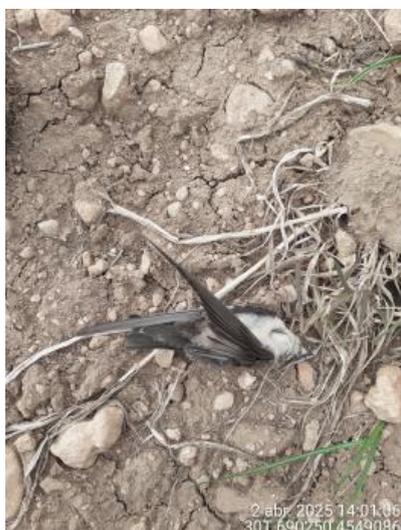
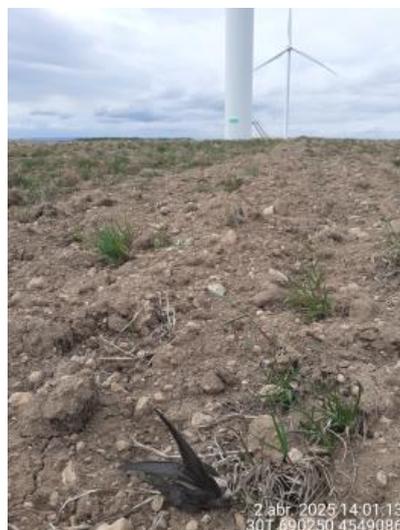
ESPECIE: Avión roquero (<i>Ptyonoprogne rupestris</i>)	EDAD: Adulto
ESTADO DE CONSERVACION: FALLECIDO (CUERPO ENTERO)	SEXO: I
DIAGNOSTICO: Probable colisión con aerogenerador	CNEA: IL
OBSERVACIONES: Cuerpo entero con fractura del ala izquierda. Sin presencia de sangre ni insectos. Ausencia de ojos. Empieza a presentar rigor mortis.	CAT.REGIONAL: -

REFERENCIA A LA ESTRUCTURA MAS PROXIMA: Identificación: AL-04 Distancia (m): 45 m Orientación: Oeste	
HABITAT DEL ENTORNO: Campo de cultivo	COORDENADAS UTM ETRS89-Huso 30 690250 4549086
OBSERVACIONES: 940002

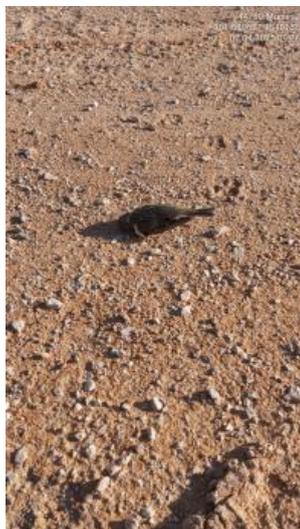
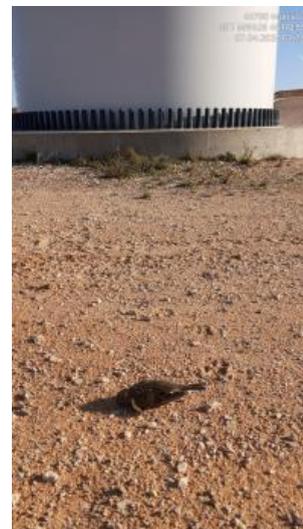
CODIGO: AL-69

ESPECIE: Triguero (*Emberiza calandra*)

DIAGNOSTICO: Probable colisión con aerogenerador

OBSERVACIONES: Cuerpo entero

Identificación: AL-01

Distancia (m): 2 m

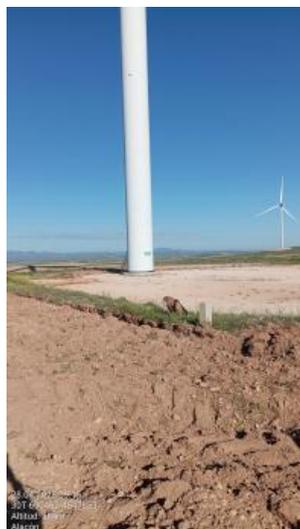
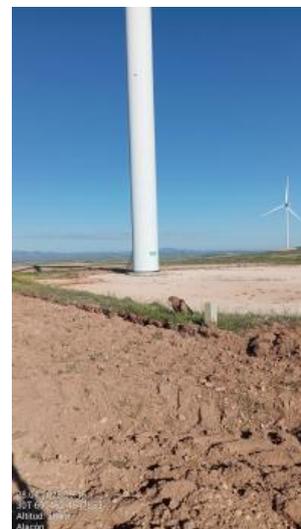
NOMBRE DE LA INSTALACION: San Pedro de Alacón	FECHA REGISTRO: 28/4/25/ HORA REGISTRO: 9:15
DEPOSITO: Se lleva al arcón de la SET tras avisar al APN correspondiente.	CODIGO: AL-71
TECNICO DEL HALLAZGO: Noelia Pitarch

ESPECIE: Buitre leonado (<i>Gyps fulvus</i>)	EDAD: Indeterminado
ESTADO DE CONSERVACION: HERIDO GRAVE	SEXO: I
DIAGNOSTICO: Probable colisión con aerogenerador	CNEA: IL
OBSERVACIONES: Ejemplar herido, con golpe visible en ala derecha. Ingresa en el CRFS de la Alfranca y le aplican eutanasia.	CAT.REGIONAL: -

REFERENCIA A LA ESTRUCTURA MAS PROXIMA: Identificación: AL-07 Distancia (m): 7 m Orientación: Noreste	
HABITAT DEL ENTORNO: Campo de cultivo	COORDENADAS UTM ETRS89-Huso 30 690462 4547553
OBSERVACIONES: Se avisa al APN quien procede a su recogida. Falleció en el momento de ingresar en el centro por eutanasia, ya que dataron en unos 4-5 días la colisión con la máquina, sufriendo una amputación traumática en el ala derecha con presencia de gusanos, haciendo insalvable cualquier actuación sobre el animal.

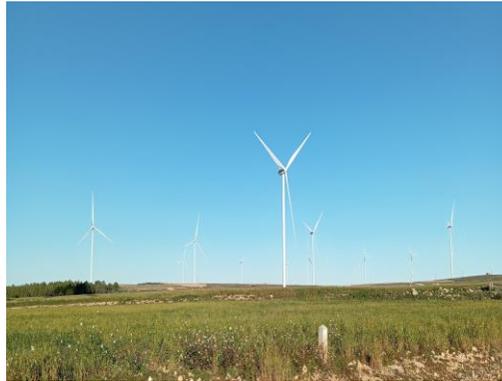
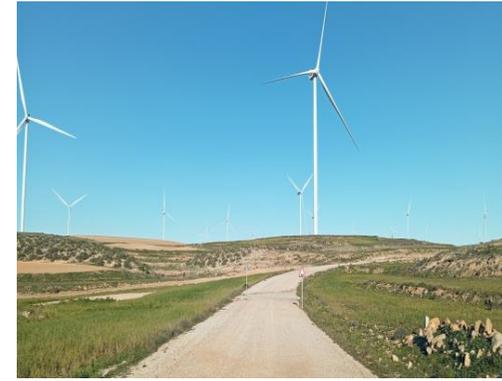
Fotografías 1 a 2: Visibilidad del parque

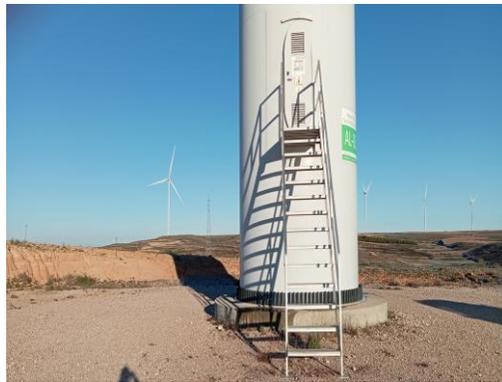
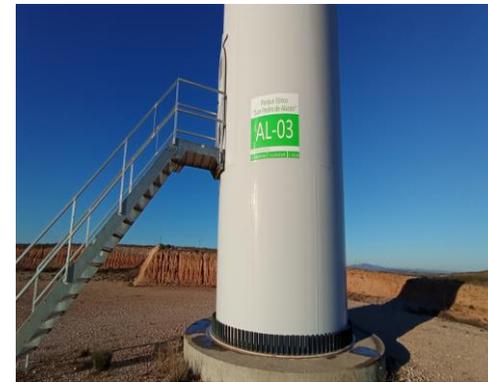
Fotografías 3 y 4: Plataformas

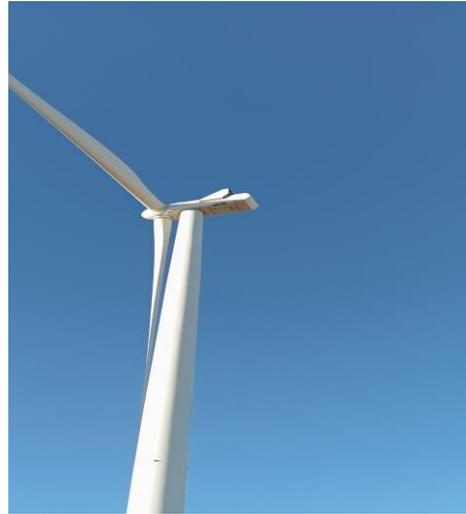
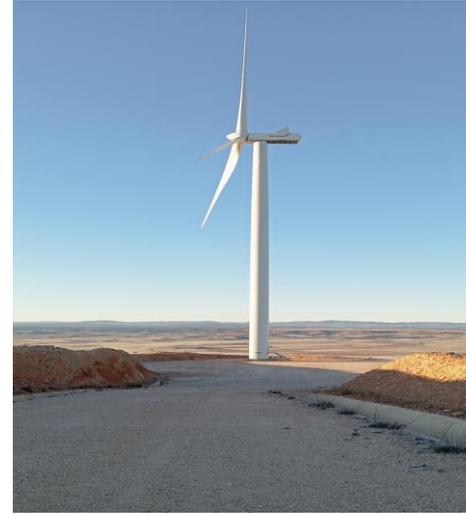
Fotografías 5 y 6: Barquillas de los aerogeneradores sin derrames

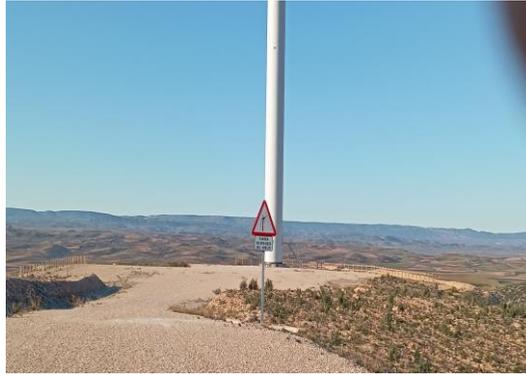
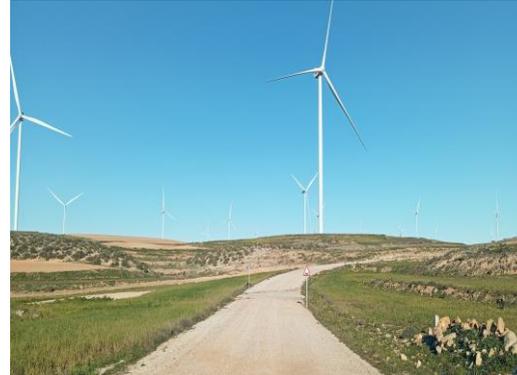
Fotografías 9 y 10: Estado de caminos y viales

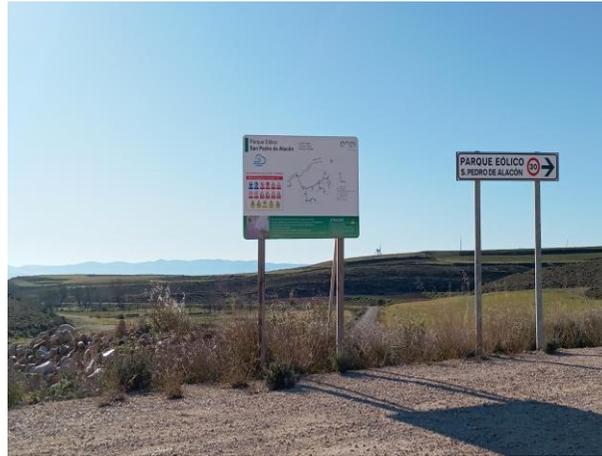
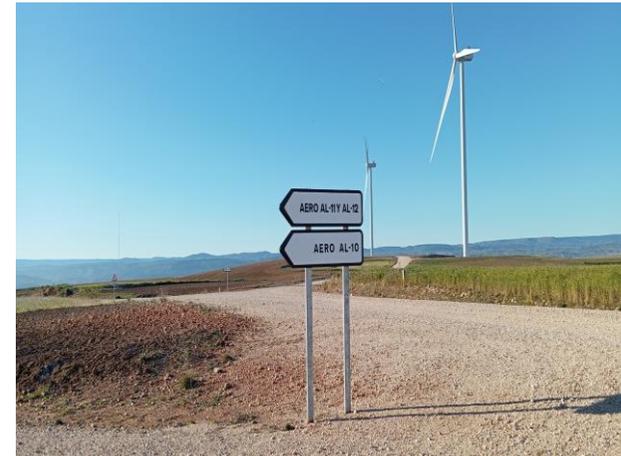
Fotografías 11 y 12: Señalización en el interior del parque
