Nombre de la instalación:	PE SEGURA II
Provincia/s ubicación de la instalación:	TERUEL
Nombre del titular:	Desarrollo Eólico Las Majas XXVII, S.L.
CIF del titular:	B-87800033
Nombre de la empresa de vigilancia:	TESTA CALIDAD Y MEDIOAMBIENTE S.L.
Tipo de EIA:	ORDINARIA
Informe de FASE de:	EXPLOTACIÓN
Periodicidad del informe según DIA:	CUATRIMESTRAL
Año de seguimiento nº:	1
Nº de informe y año de seguimiento:	2 – 2025
Período que recoge el informe:	FEBRERO 2025-MAYO 2025

Este documento forma parte del Plan de Vigilancia Ambiental del proyecto del Parque Segura II en los términos municipales de Loscos, Huesa del Común y Monforte de Moyuela (Teruel), de acuerdo con los requerimientos y condicionado de la Declaración de Impacto Ambiental emitida por el Instituto Aragonés de Gestión ambiental, dependiente del Departamento de Agricultura, Ganadería y Medio Ambiente.

INFORME DE COLISIÓN PARQUE EÓLICO SEGURA II

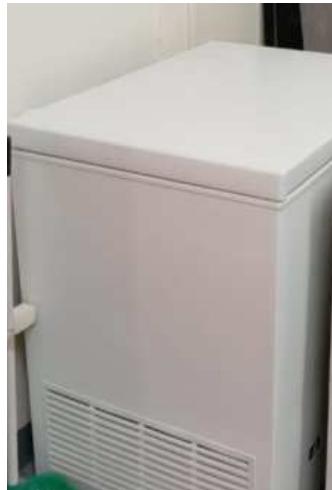
Ilustración 1. Arcón congelador en la subestación

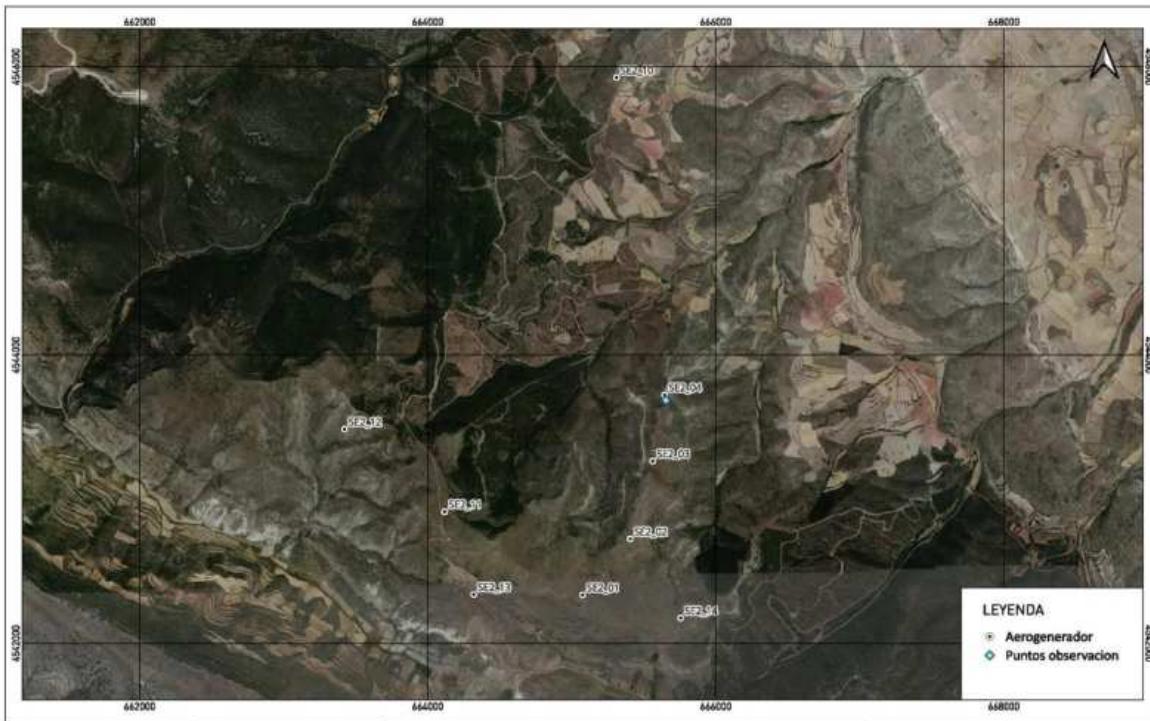
Ilustración 2. Localización puntos de observación PE Segura II

- ✿ Coordenadas Puntos de Observación:
P1 -ETRS89- UTMx: 665.654 UTMy: 4.543.687
- ✿ Duración avistamientos. 30 minutos
- ✿ Parámetros y Datos registrados:
 - Especies
 - Número de individuos,
 - Período fenológico
 - Hora de detección
 - Edad
 - Sexo
 - Aerogenerador/apoyo más próximo, distancia y altura respecto al mismo

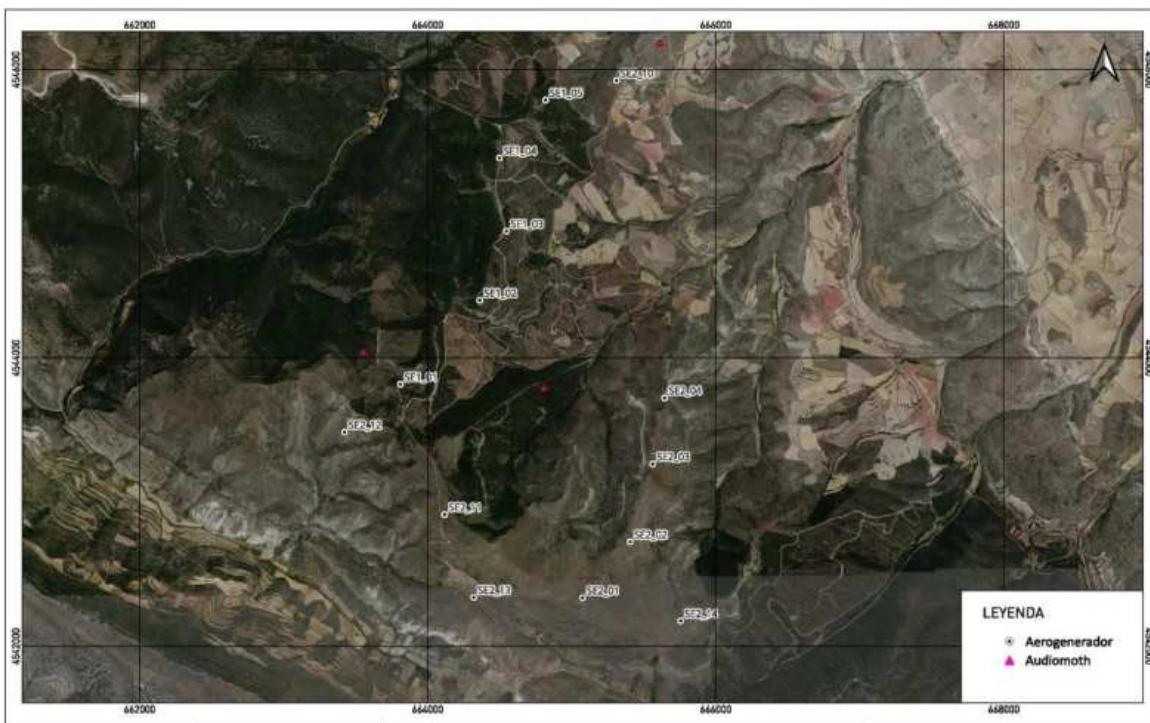
Ilustración 3. Localización de los dispositivos de grabación en Segura I y Segura II

Punto/Estación	UTM x	UTM y
Q 1	664807	4543795
Q 2	663552	4544405
Q 3	665614	4546187

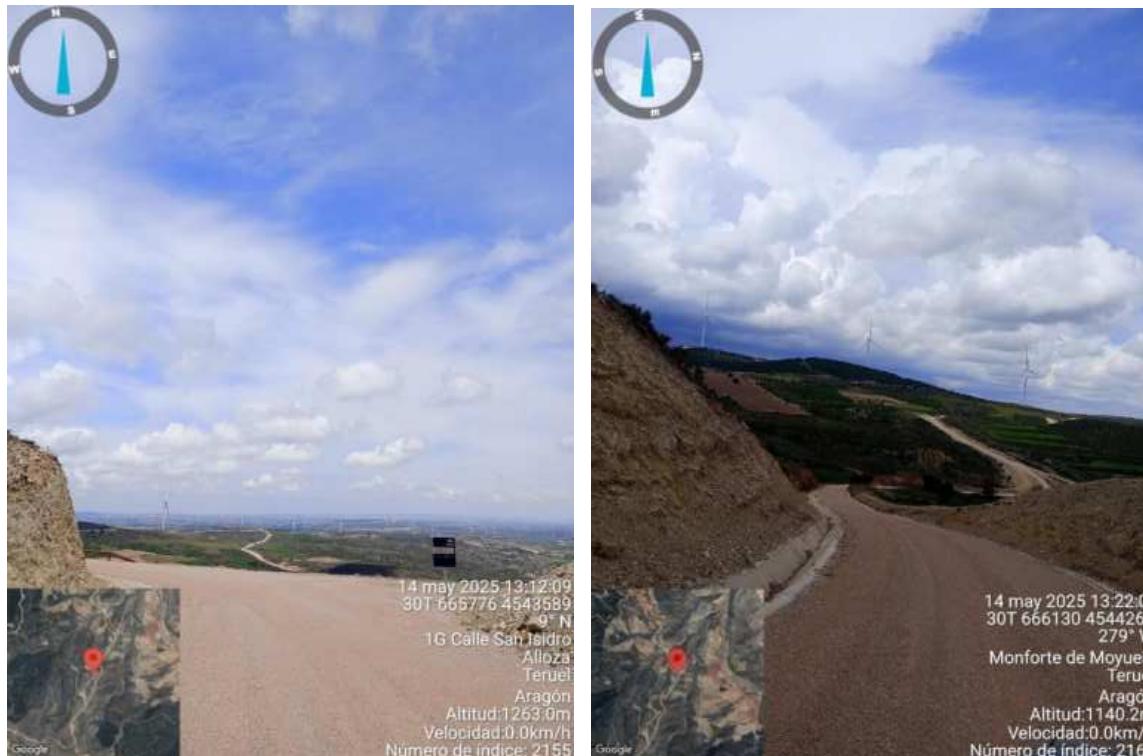
Fotografías 1 a 2: Visibilidad del parque eólico

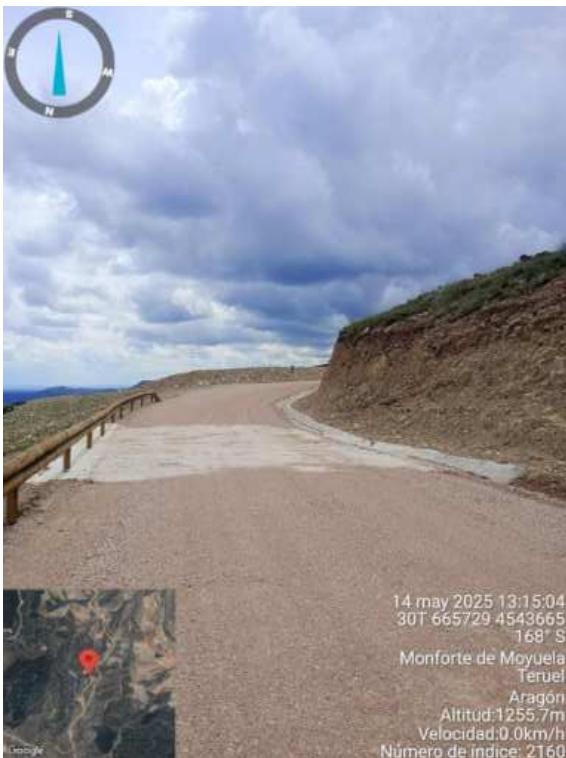
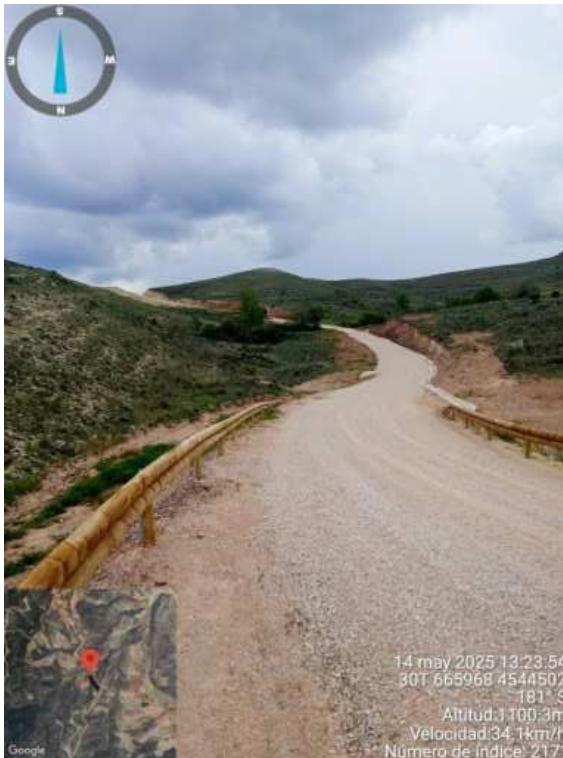
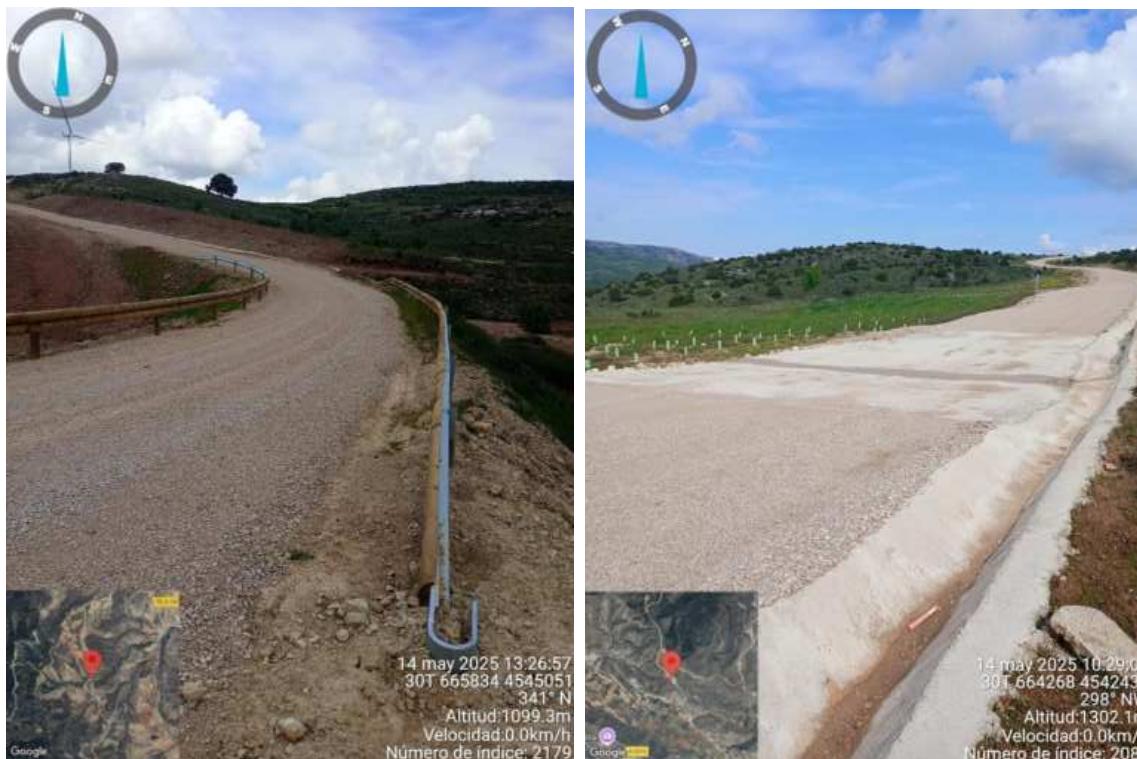
Fotografías 3 a 6: Estado de las vías

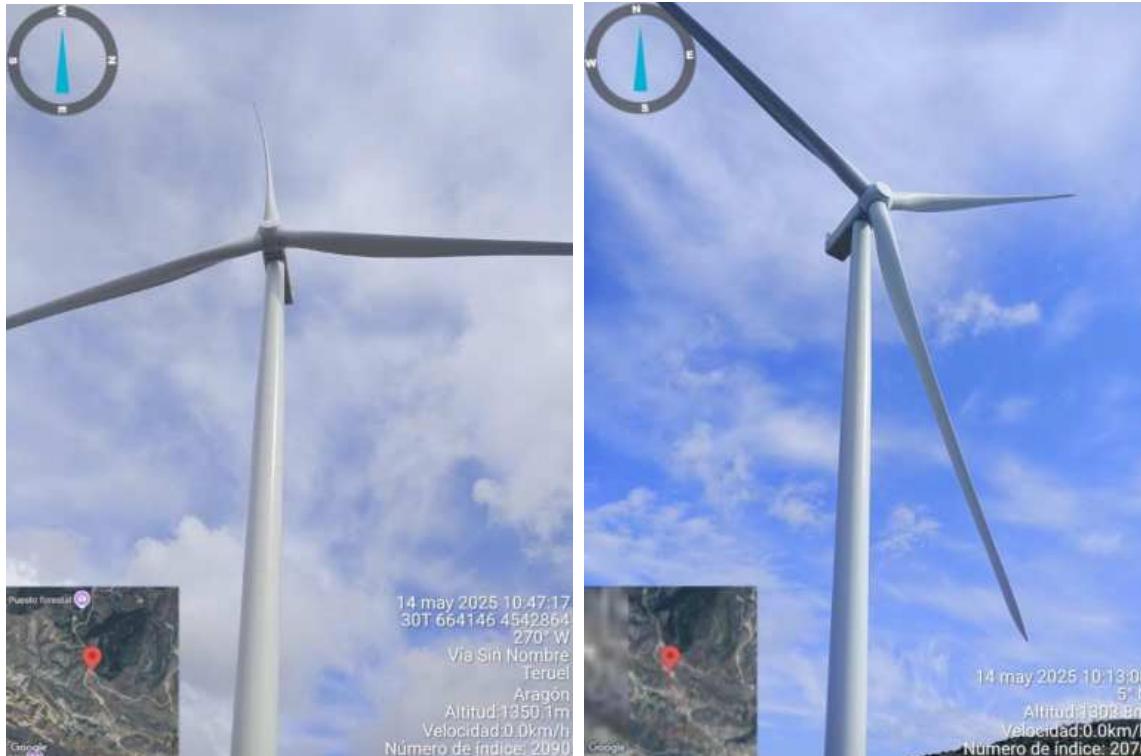
Fotografías 7 a 8: Barquillas de los aerogeneradores sin derrames

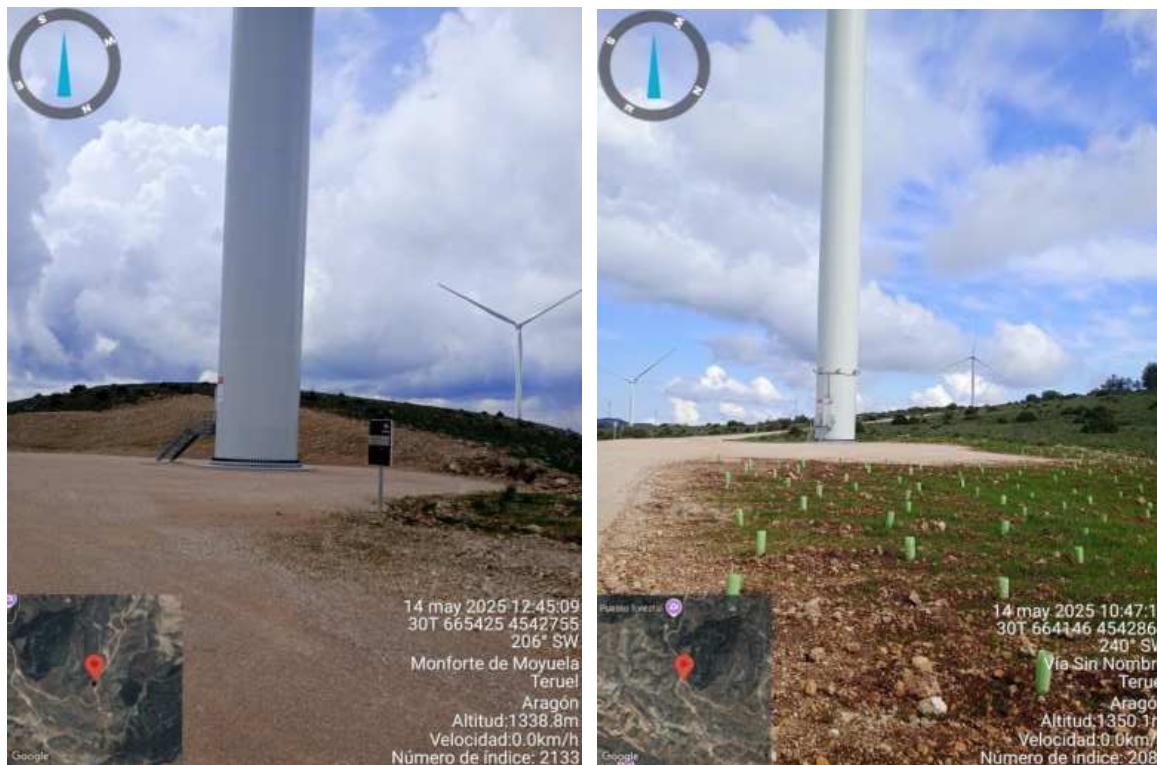
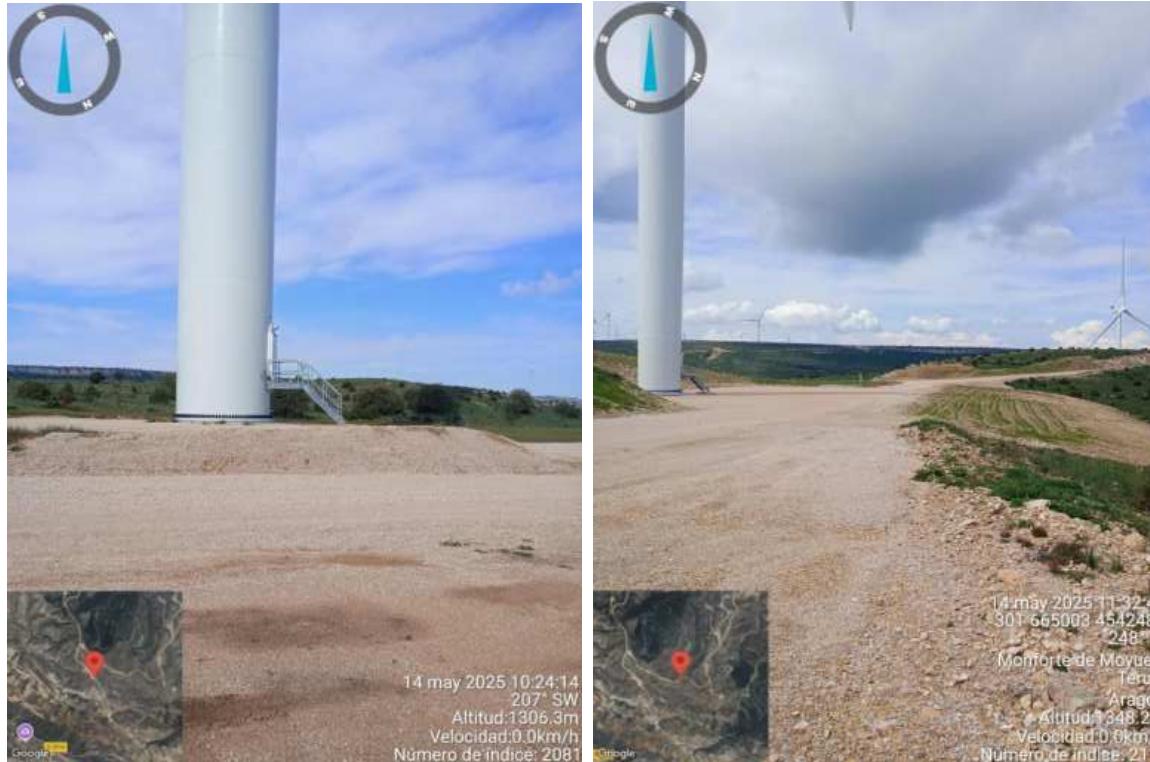
Fotografías 9 a 12: Plataformas y zonas restauradas

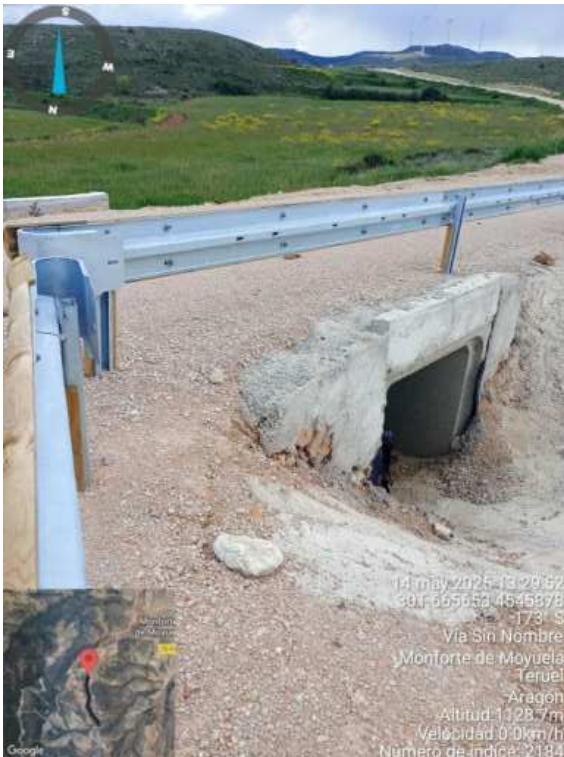
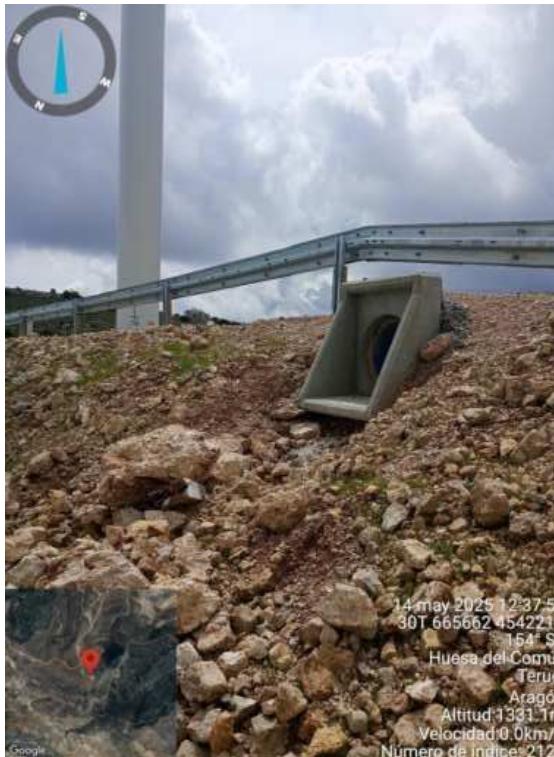
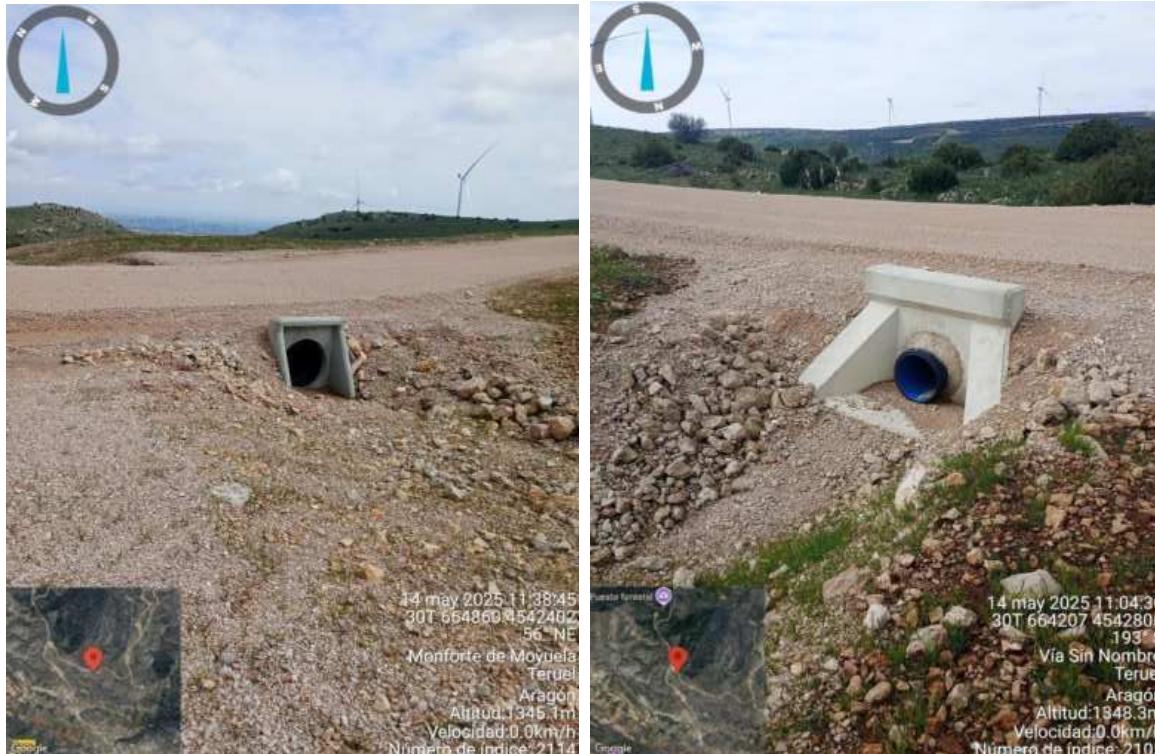
Fotografías 13 a 16: Drenajes

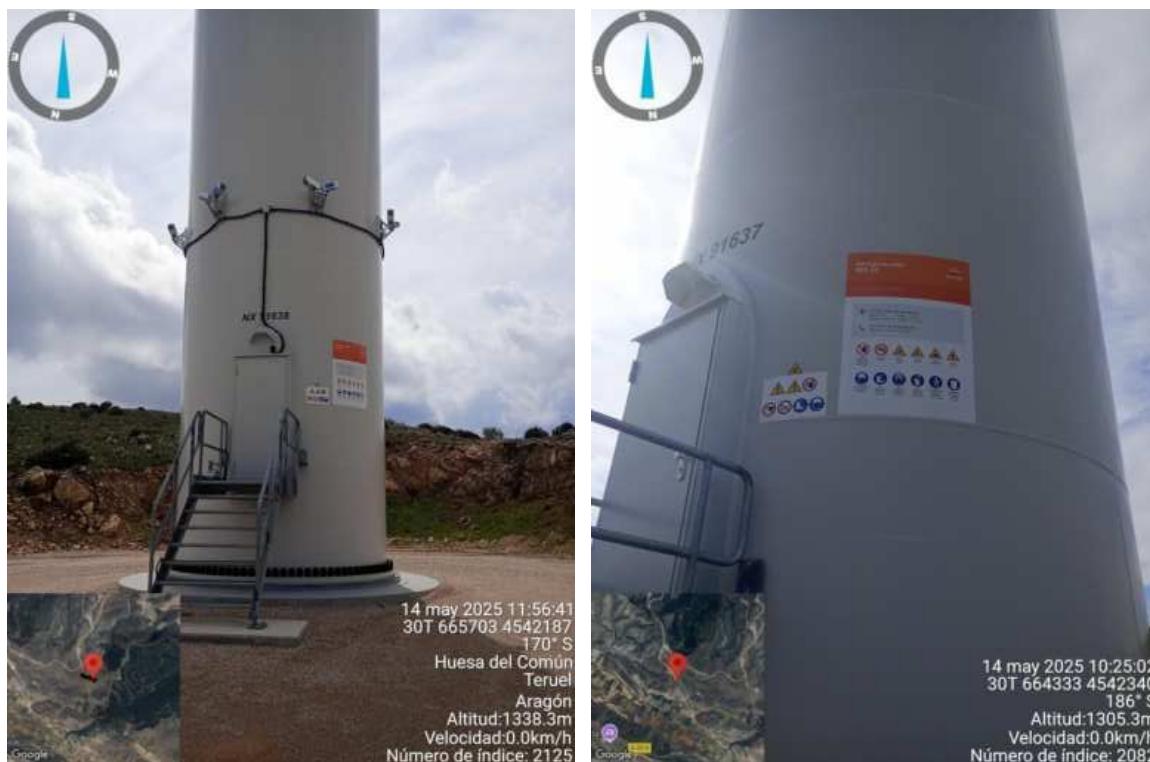
Fotografías 17 a 18: Señalización de las torres de los aerogeneradores

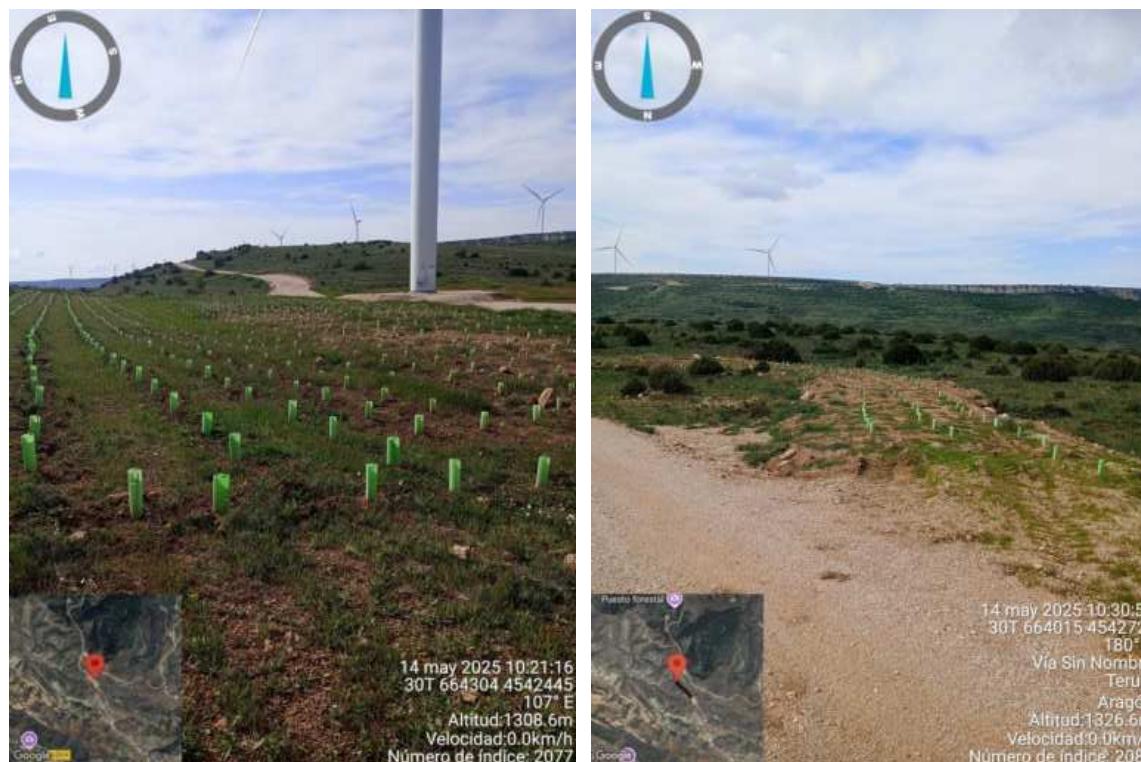
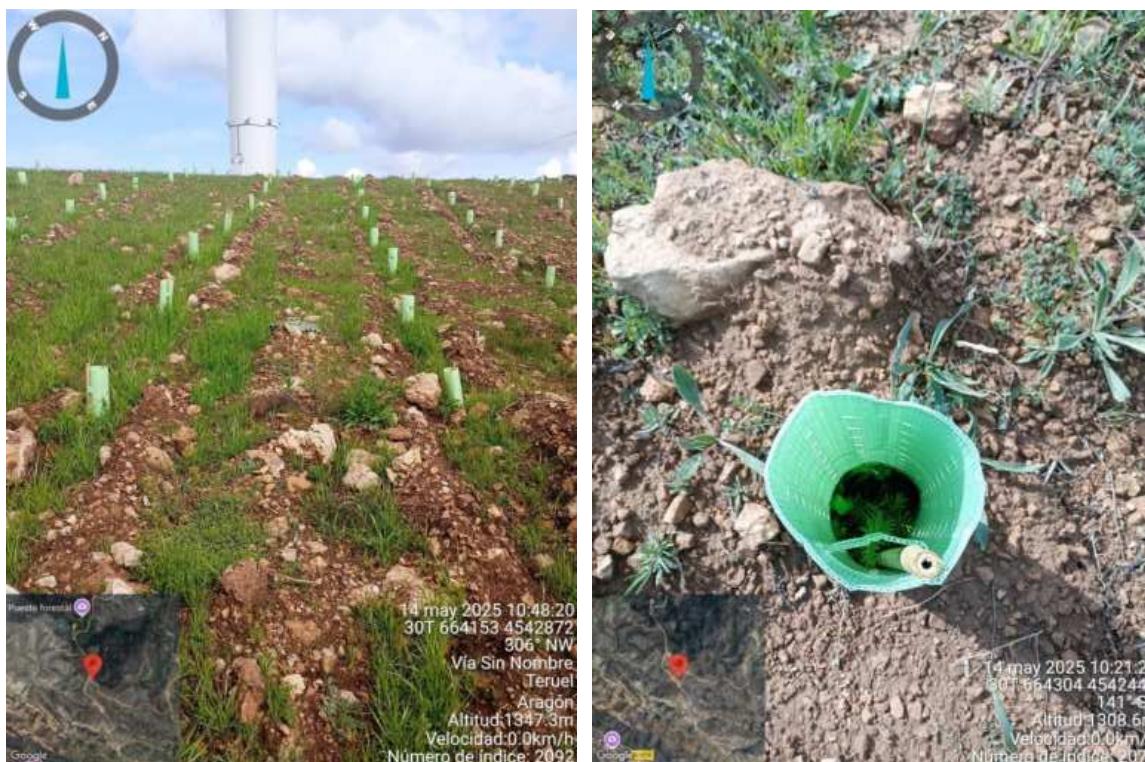
Fotografías 19 a 22: Restauración vegetal en proceso

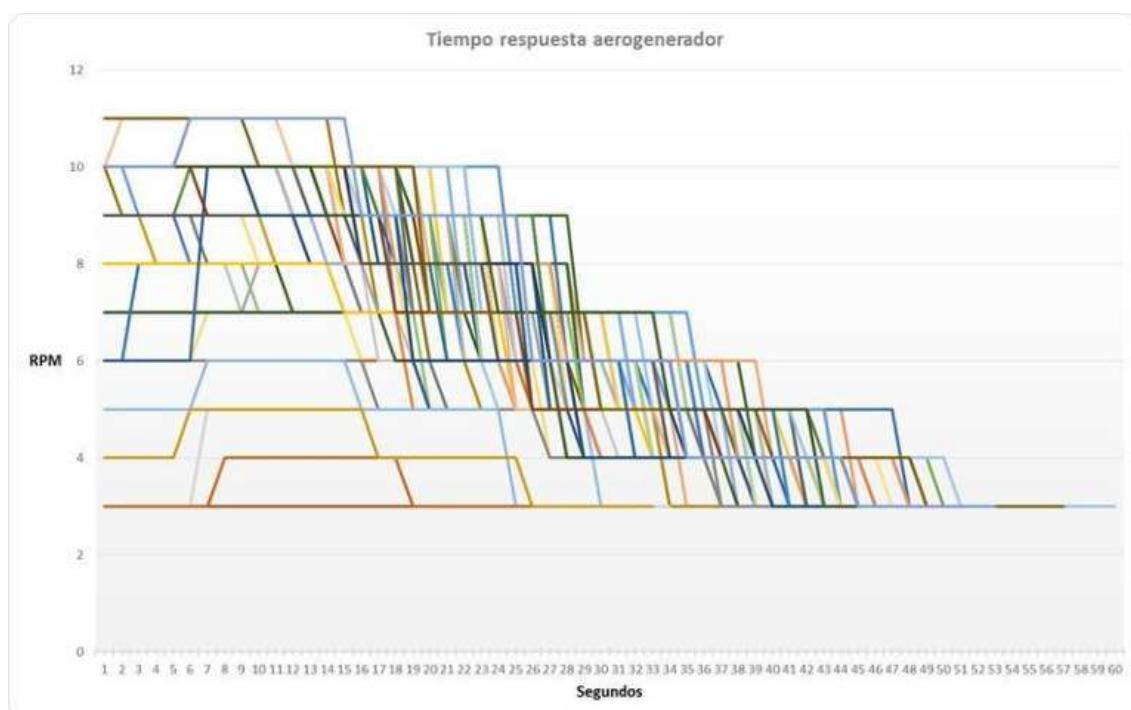
En el siguiente gráfico se muestra el tiempo de respuesta del aerogenerador desde que se envía la orden de parada hasta que disminuye la velocidad a 2,5 RPM. Este dato es muy importante ya que el tiempo de parada del aerogenerador es vital para actuar. Tiempo medio de parada(s): 52,51 y mediana(s): 52.

Gráfica 1. Tiempo de parada del aerogenerador.

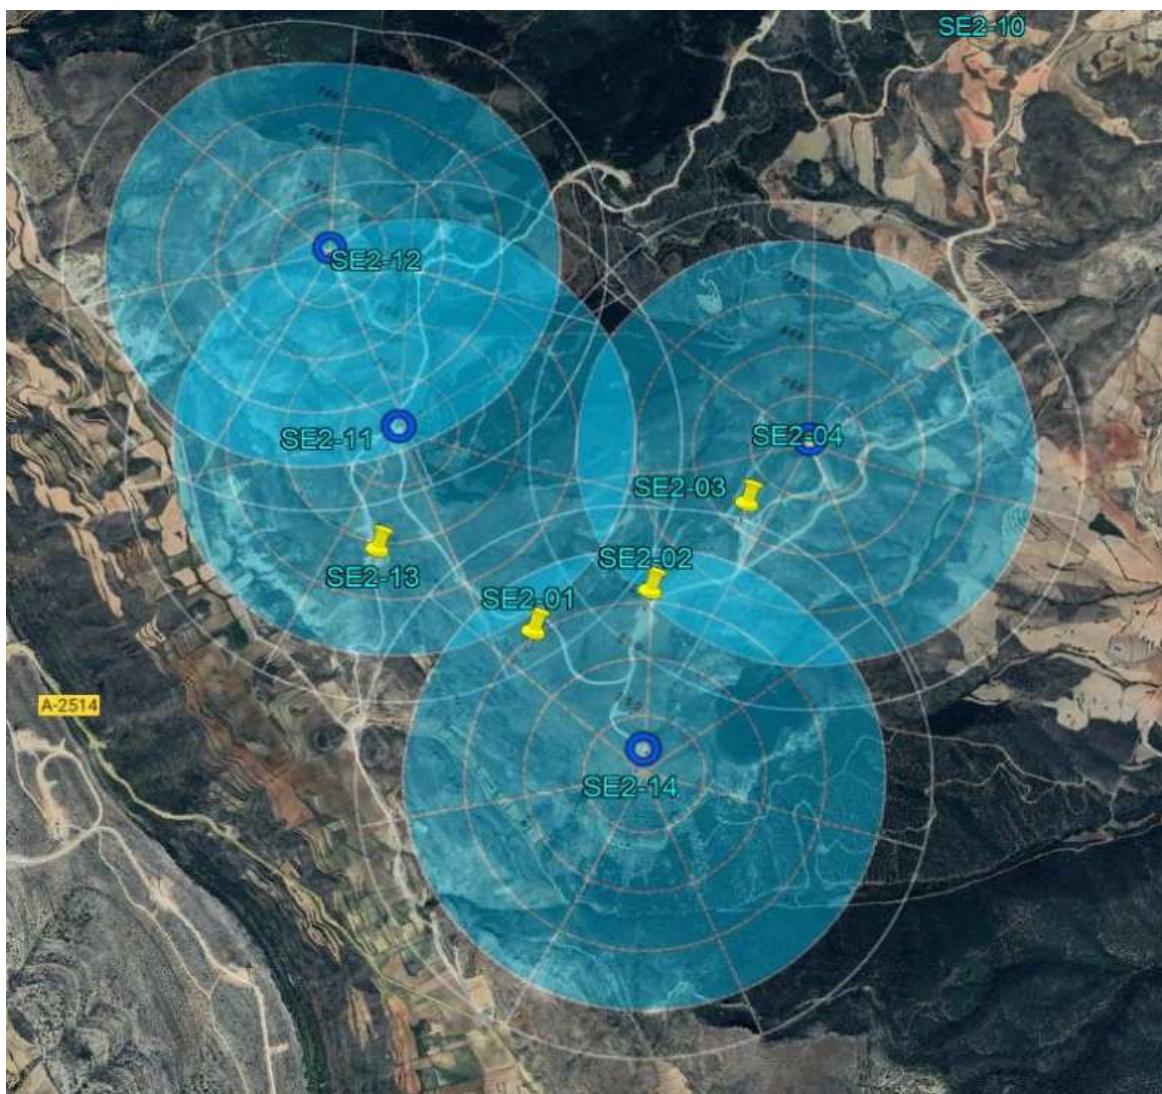
El parque eólico "SEGURA II" tiene instalados 4 sistemas anticolisión 3D Observer, emplazados todos ellos en el propio aerogenerador, **distribuidos de tal forma que protegen la superficie del parque.**

Imagen 2. Localización sistemas 3D Observer

A continuación, se detalla la localización del sistema anticolisión instalado y su área de influencia. Cada sistema está representado por las siglas SE2 y un círculo de color azul. Su área de influencia se representa de color azul claro.

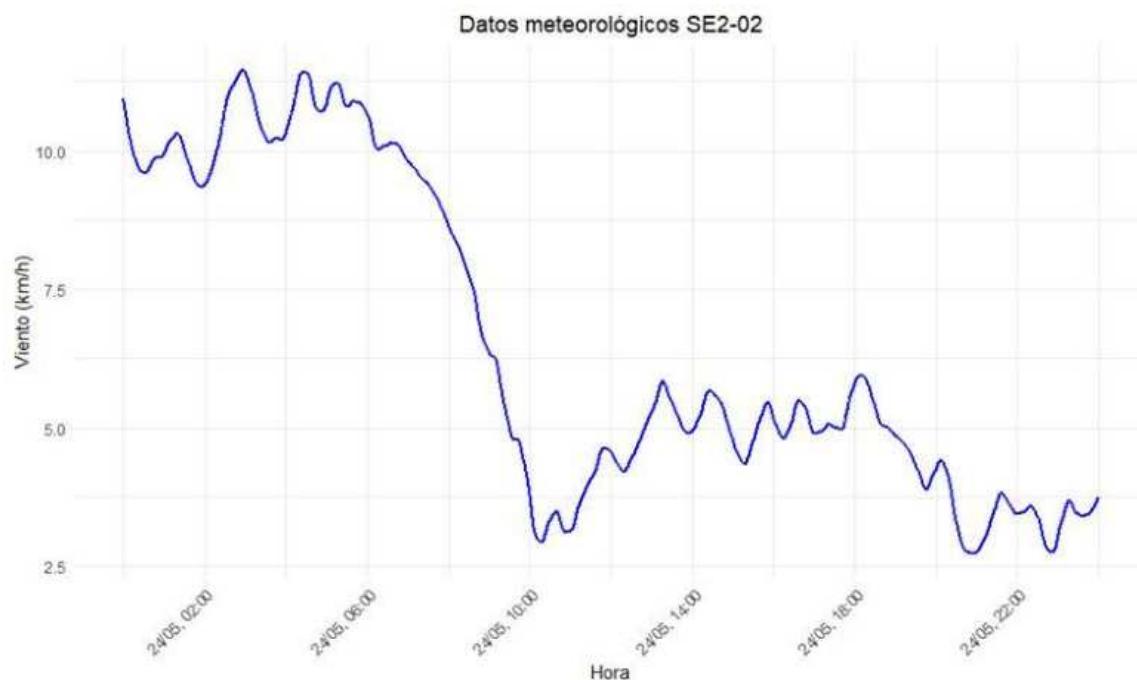
Gráfica 2. Temperatura y velocidad del viento en SE2-02.

Como se puede apreciar en la gráfica anterior, la velocidad del viento varía mucho dependiendo de la hora del día. En la franja horaria en la que se produjo la colisión no se observan variaciones bruscas en la velocidad del viento, no dificultando la maniobrabilidad en el vuelo de las aves allí presentes.

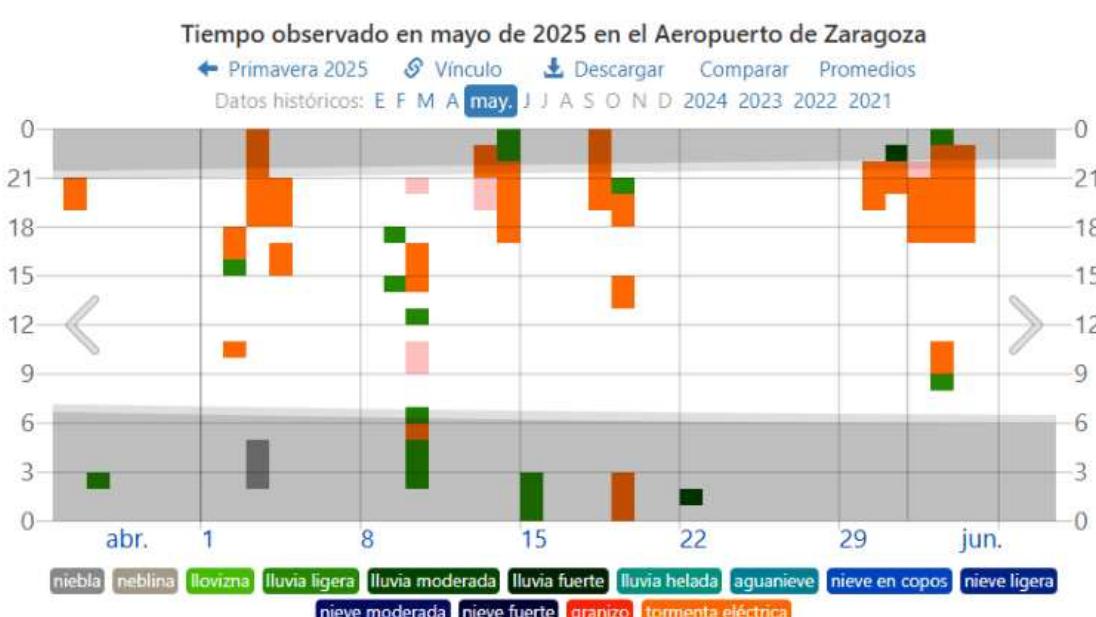
Gráfica 4. Meteorología días previos colisión

Analizando las dos tablas anteriores, se puede observar que en la tarde del día 24 de mayo estuvo despejado y no se registraron fenómenos meteorológicos adversos, siendo estas condiciones favorables para el vuelo de las aves.

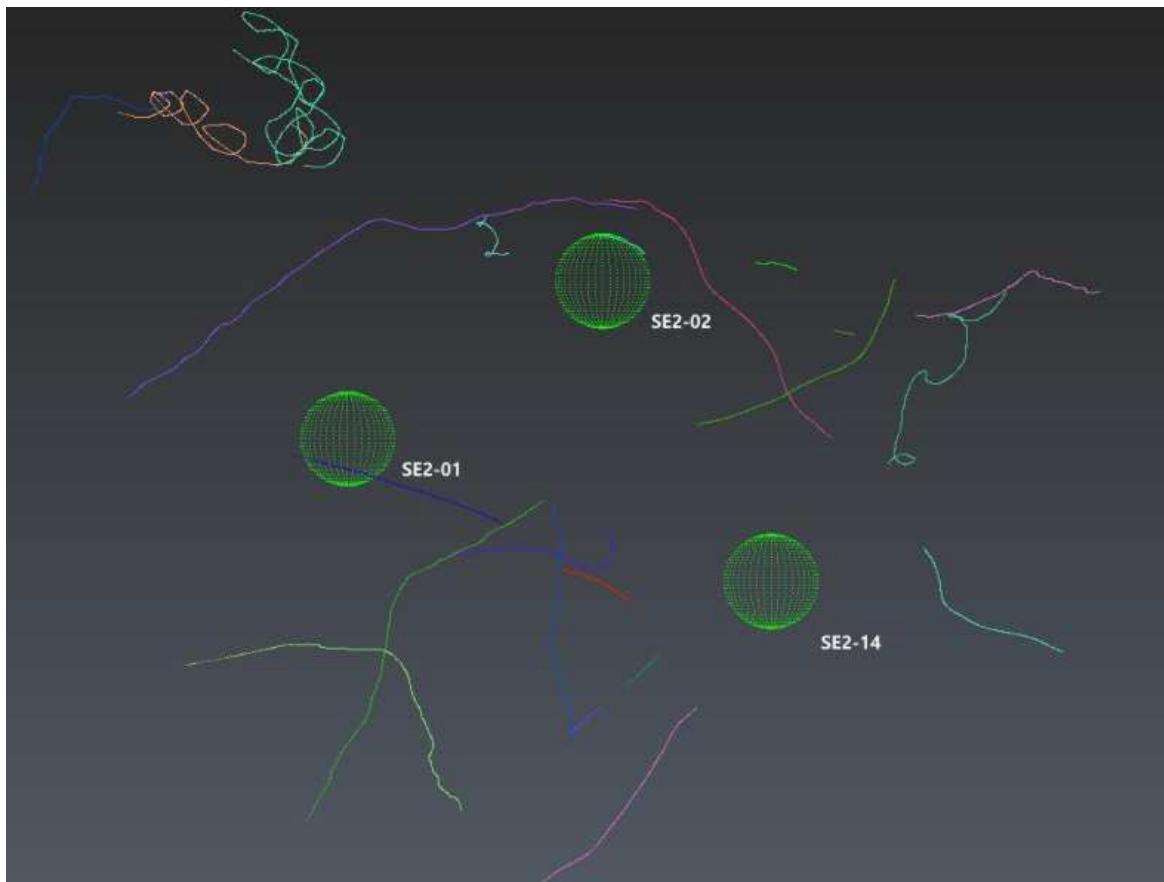
En la siguiente imagen se representan las trayectorias de riesgo registradas por el sistema desde un punto de vista cenital. Se observa cómo el aerogenerador donde se produjo la colisión, SE2-02, presenta un número elevado de y trayectorias de riesgo.

Imagen 4. Trayectorias riesgo, vista cenital.

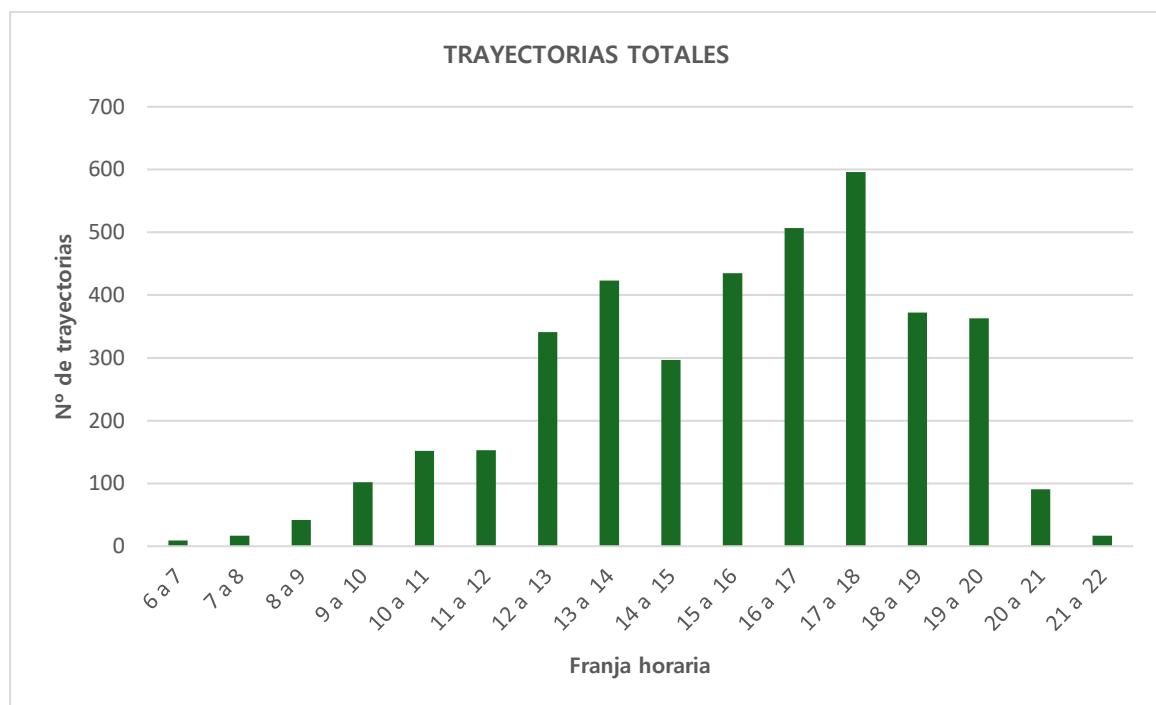
Gráfica 5. N.º de trayectorias / Franja horaria.

Como puede observarse en la gráfica anterior la franja horaria con mayor número de trayectorias es la comprendida entre las 15 y las 18 de la tarde con más de 400 trayectorias detectadas cada hora, seguido por las franjas horarias, de 12 y 14 horas y de 18 a 20 horas con aproximadamente 350 trayectorias cada hora.

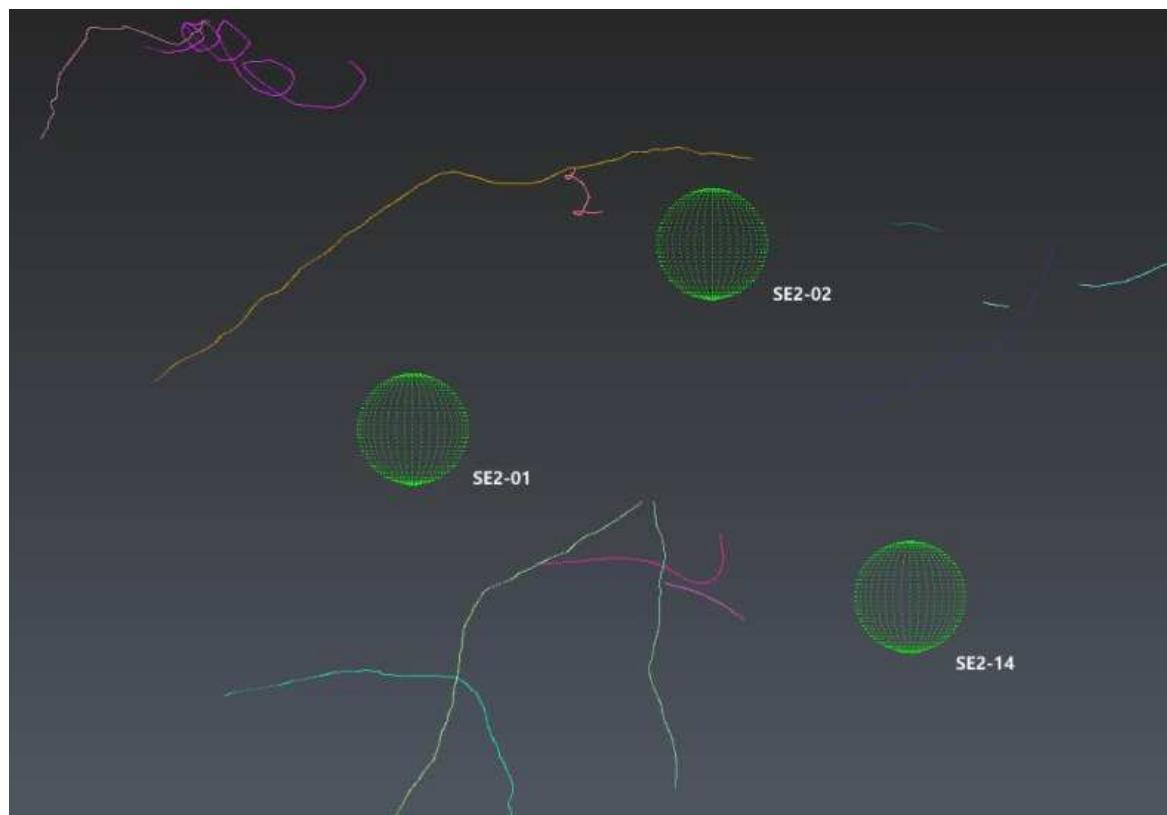
En la siguiente imagen se representan las trayectorias que activan las paradas de los aerogeneradores. Se observa el mayor número de trayectorias cerca de aerogenerador SE2-02 y la variabilidad de vuelos existente.

Imagen 5. Trayectorias críticas, vista cenital.

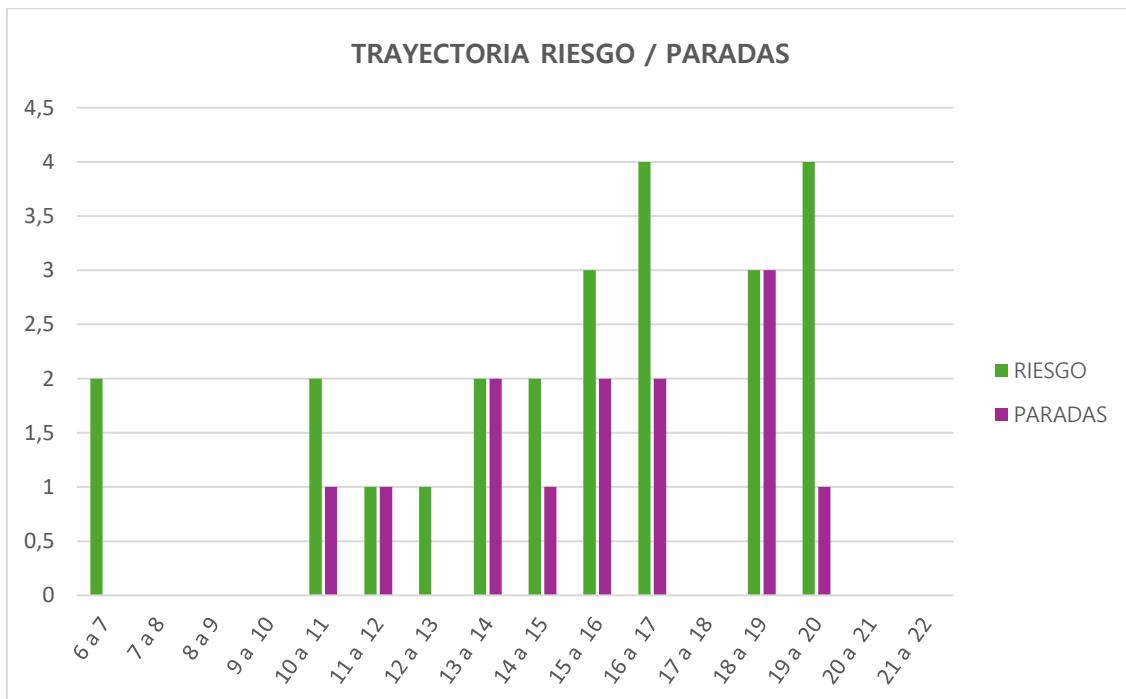
A continuación, se presenta un análisis donde se muestra, en un diagrama de barras, la situación de riesgo por un lado (color verde) y las paradas realizadas (color morado) por otro. Como puede observarse se producen más paradas en el tramo horario donde más situaciones de riesgo ocurren. Esto es así, pero hay tramos horarios en los que las situaciones de riesgo son las mismas que las paradas. Hay que hacer constar que 3D Observer es colaborativo, es decir, que una vez iniciada la parada puede que otras aves estén en riesgo pero nunca activarán una parada porque la parada ya la ha iniciado con el ave 1, así que la 2 será protegida por la parada de la 1 y esa parada solo será levantada cuando el sistema detecte que no hay aves comprometidas en el entorno, no cuando el ave 1 esté a salvo sino ella y todas las posteriores, lo nos lleva a tener paradas que pueden durar, en algunos casos, 15 minutos.

Gráfica 6. Trayectorias de riesgo/ paradas totales

Durante todo el día se realizaron 13 paradas de aerogeneradores, el tramo horario con mayor número de paradas fue de 18 a 19 de la tarde con un total de 3 paradas, el 23,08 % de las paradas realizadas.

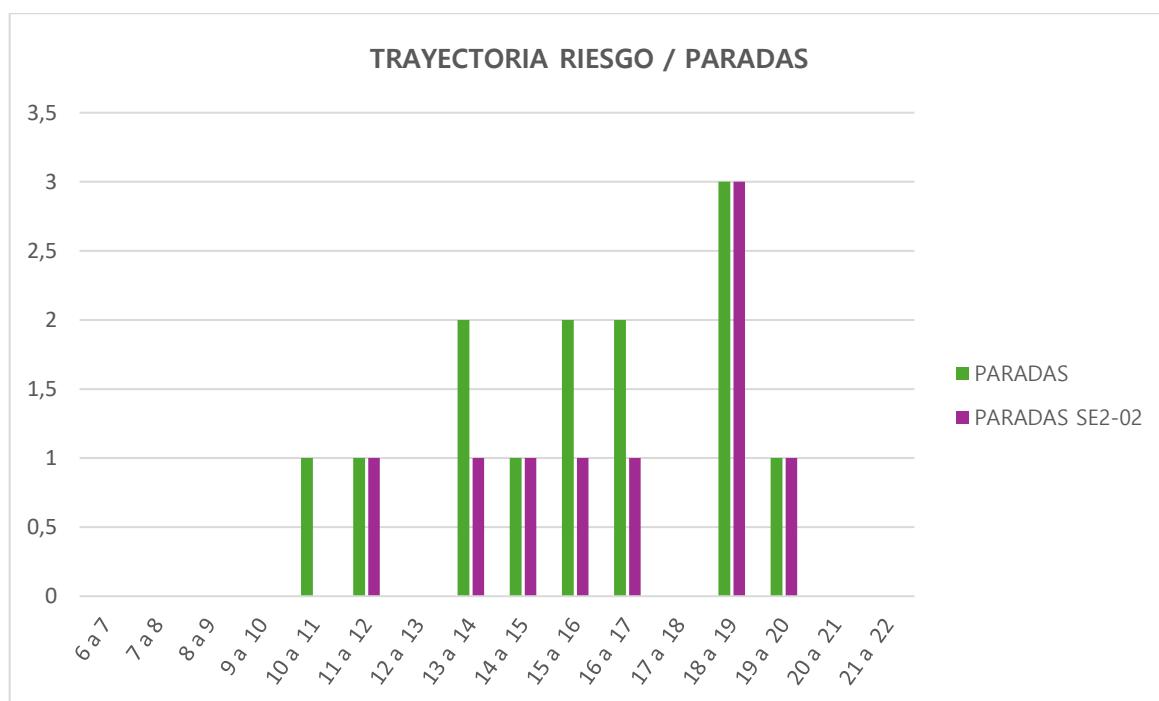
Si tomamos como referencia una hora antes y una hora después de la colisión, se observa cómo la franja horaria en la que murió el buitre leonado fue la más peligrosa en el entorno del aerogenerador número 2, de todas las analizadas, debido a que en esa franja horaria se realizaron el mayor número de paradas, El 44,45% de las paradas realizadas el día de la colisión se corresponden con paradas realizadas sobre el aerogenerador implicado en la colisión.

Gráfica 7. Paradas totales / Paradas aerogenerador SE2-02

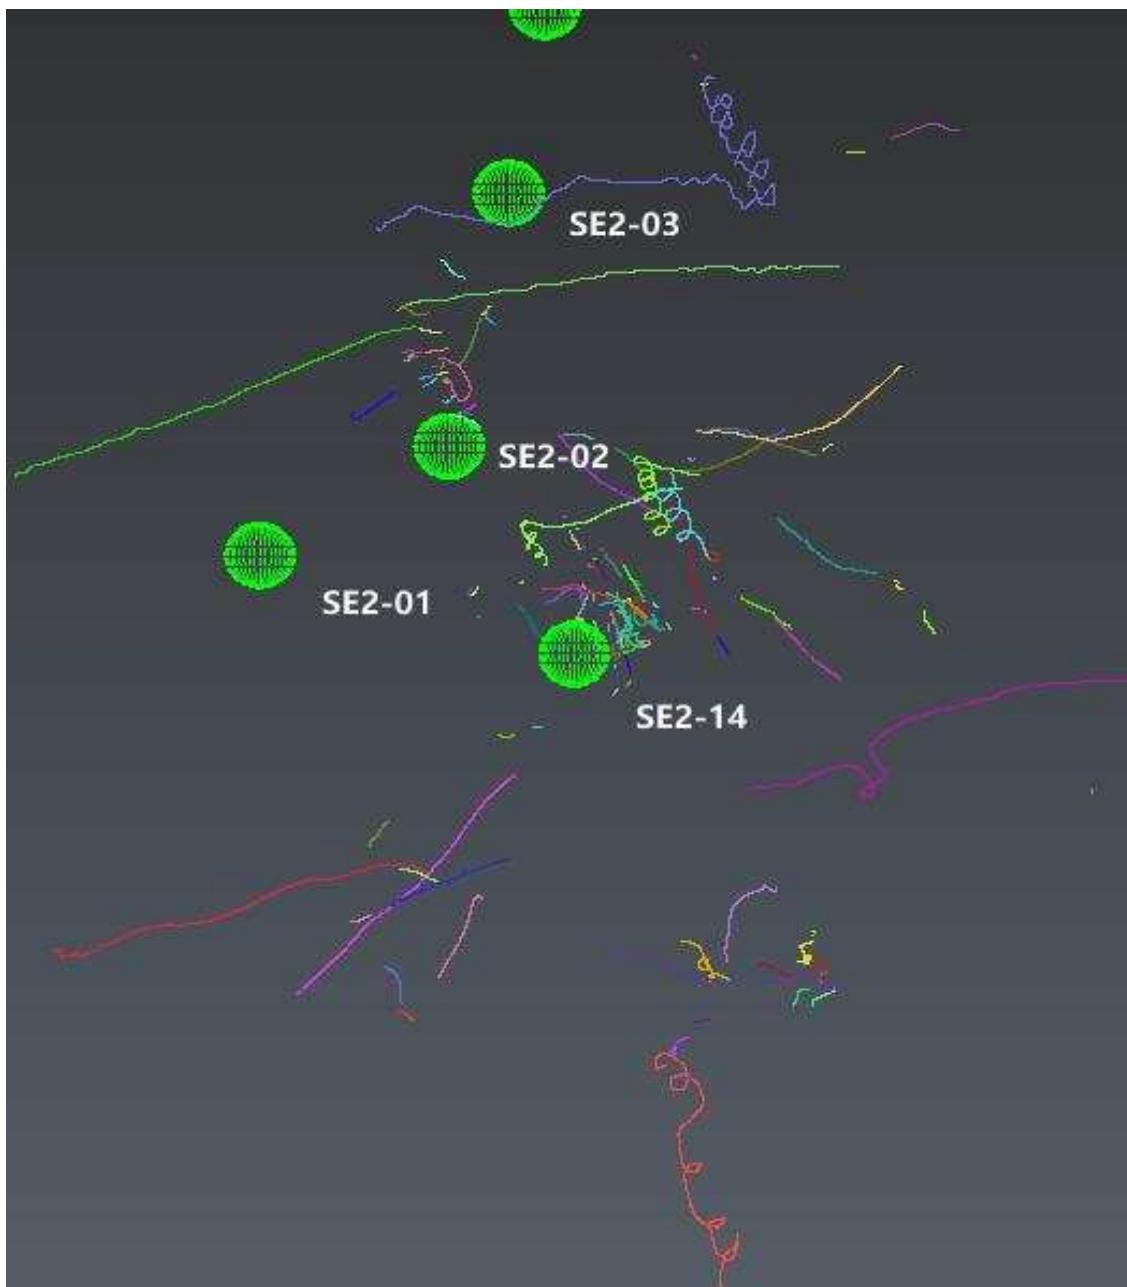
En esta segunda imagen se representan las trayectorias desde un punto de vista cenital, puede observarse cómo cercano al aerogenerador SE2-02 y SE2-14 se observa un "acúmulo" de trayectorias. Además, se observan trayectorias rectilíneas que se dirigen al aerogenerador SE2-02, que corresponden con vuelos de buitre leonado.

Imagen 7. Trayectorias totales, franja horaria

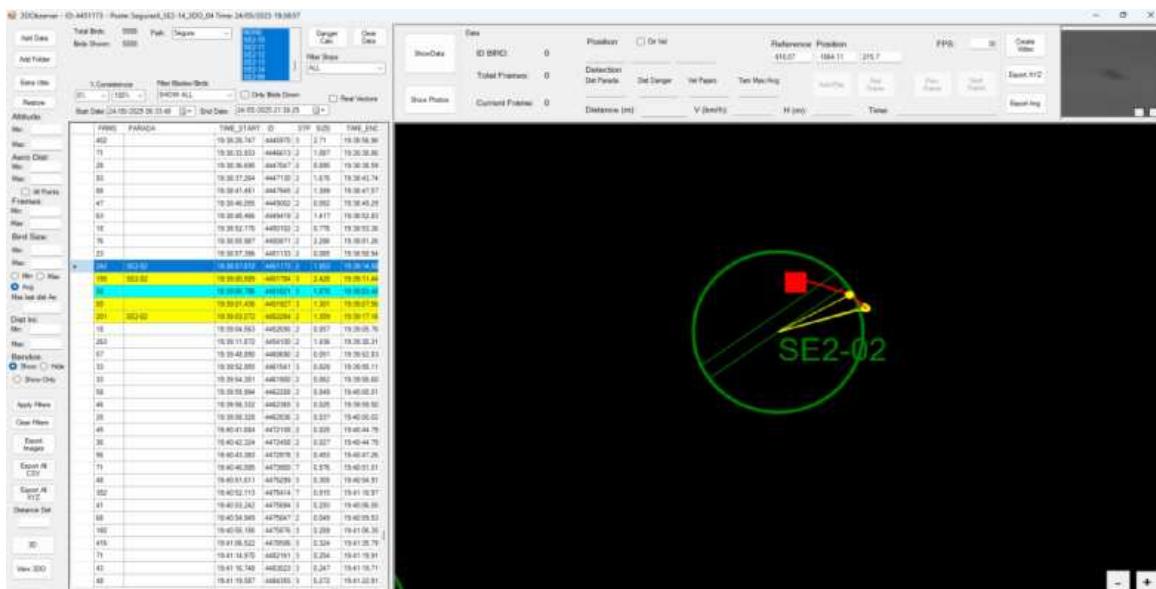
En esta primera imagen se muestra el momento en el que el sistema 3D Observer detecta la trayectoria del buitre leonado que colisionó.

Imagen 8. Trayectoria buitre leonado detectada
