Nombre de la instalación:	PE SEGURA II
Provincia/s ubicación de la instalación:	TERUEL
Nombre del titular:	Desarrollo Eólico Las Majas XXVII, S.L.
CIF del titular:	B-87800033
Nombre de la empresa de vigilancia:	TESTA CALIDAD Y MEDIOAMBIENTE S.L.
Tipo de EIA:	ORDINARIA
Informe de FASE de:	EXPLOTACIÓN
Periodicidad del informe según DIA:	CUATRIMESTRAL
Año de seguimiento nº:	1
Nº de informe y año de seguimiento:	2 – 2025
Período que recoge el informe:	FEBRERO 2025-MAYO 2025

Este documento forma parte del Plan de Vigilancia Ambiental del proyecto del Parque Segura II en los términos municipales de Loscos, Huesa del Común y Monforte de Moyuela (Teruel), de acuerdo con los requerimientos y condicionado de la Declaración de Impacto Ambiental emitida por el Instituto Aragonés de Gestión ambiental, dependiente del Departamento de Agricultura, Ganadería y Medio Ambiente.

INFORME DE COLISIÓN PARQUE EÓLICO SEGURA II

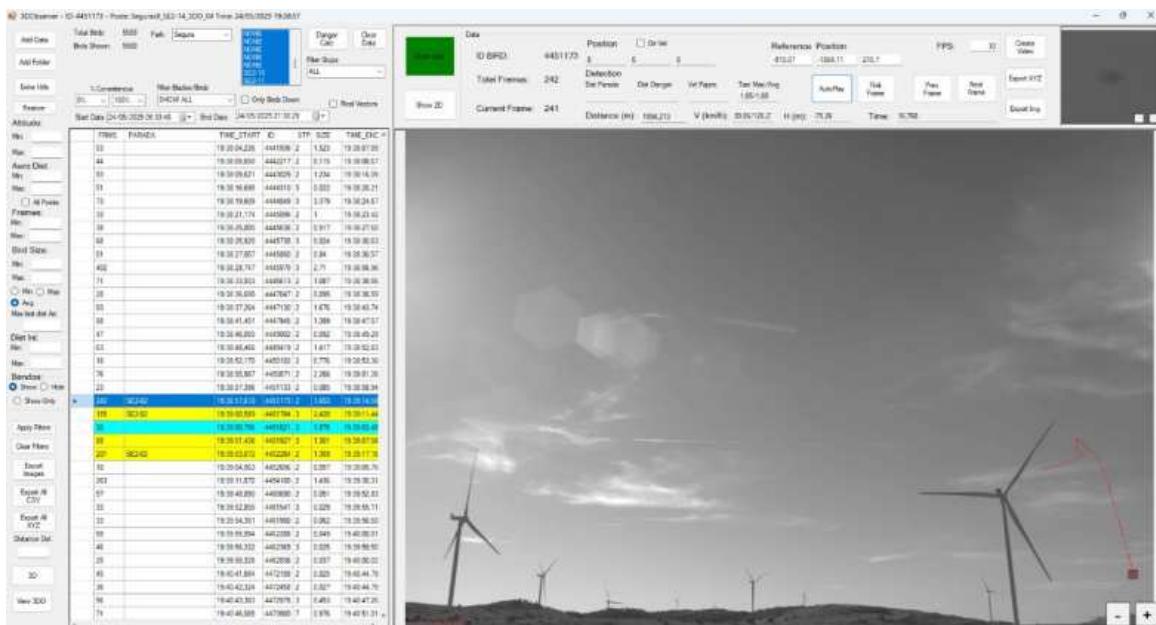
En la siguiente imagen se observa la trayectoria detectada por el sistema y el momento en el que se produce la colisión. Hay que señalar que la imagen de fondo se actualiza cada hora por lo que no se corresponde con el momento de la colisión, no es el caso así de la trayectoria que sí es determinada en tiempo real.

Imagen 9. Trayectoria previa y momento de la colisión

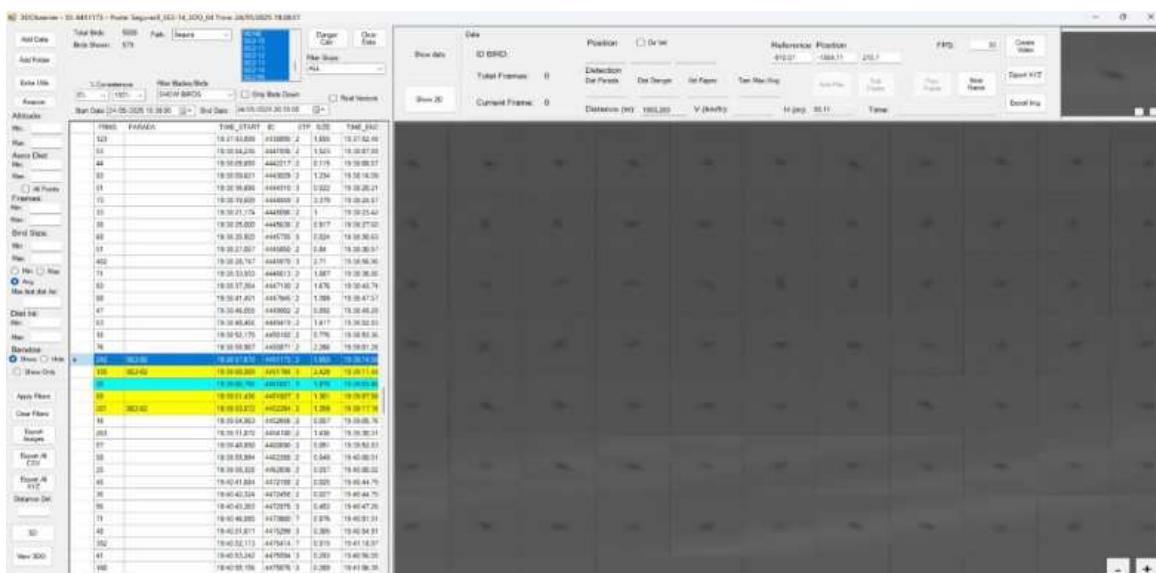
En esta segunda imagen se muestran las fotografías registradas por el sistema del buitre leonado en el momento de la colisión.

Imagen 10. Imágenes del buitre leonado en el momento de la colisión

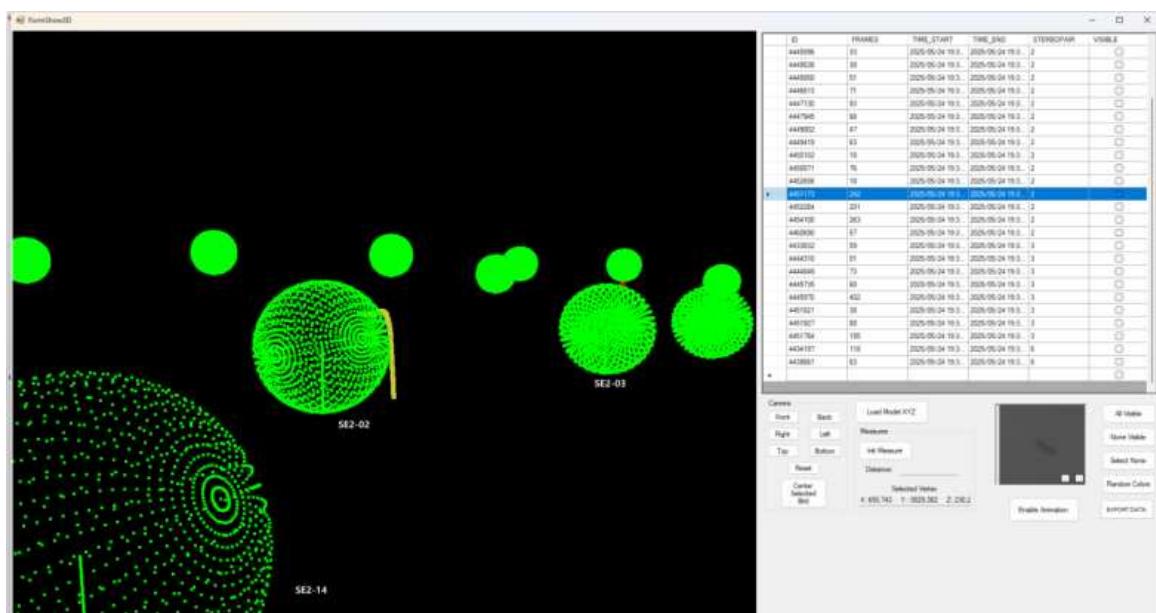
Además de las imágenes mostradas anteriormente, el sistema recoge en 3D la trayectoria de vuelo del buitre leonado aproximándose al aerogenerador y el momento de la colisión. En esta imagen se muestra la trayectoria de vuelo (en color amarillo), desde un punto de vista lateral, donde se observa el vuelo de aproximación al área de barrido de las palas del aerogenerador y el momento de la colisión.

Imagen 11. Trayectoria de aproximación y caída vista en 3D
