# INFORME VIGILANCIA AMBIENTAL

| Nombre de la instalación: | PE SIERRA PELARDA |
| Informe de FASE de: | EXPLOTACIÓN |
| Nº de informe y año de seguimiento: | INFORME Nº 1 DEL AÑO 6 |

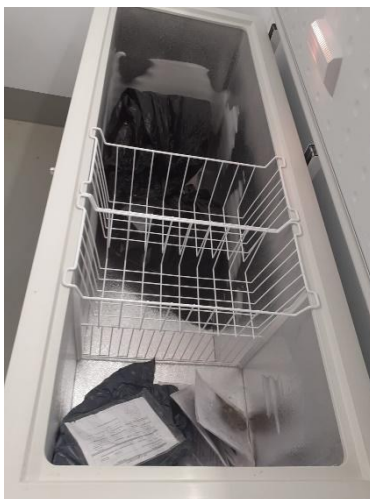
Por otro lado, se cuenta con un arcón congelador en la SET Oriche donde para almacenar todos aquellos siniestros que no hayan podido ser retirados por el APN.

Figura 1. Arcón congelador del parque eólico
