INFORME VIGILANCIA AMBIENTAL

Nombre de la instalación:	PE SIERRA PELARDA
Provincia/s ubicación de la instalación:	TERUEL
Nombre del titular:	ENEL GREEN POWER ESPAÑA S.L.
CIF del titular:	B-61234613
Nombre de la empresa de vigilancia:	TESTA CALIDAD Y MEDIOAMBIENTE S.L.
Tipo de EIA:	ORDINARIA
Informe de FASE de:	EXPLOTACIÓN
Periodicidad del informe según DIA:	CUATRIMESTRAL
Año de seguimiento nº:	AÑO 6
Nº de informe y año de seguimiento:	INFORME Nº 2 DEL AÑO 6
Período que recoge el informe:	MAYO – AGOSTO 2025

El presente informe se corresponde con el **segundo informe cuatrimestral del año 2025, periodo de mayo-agosto**

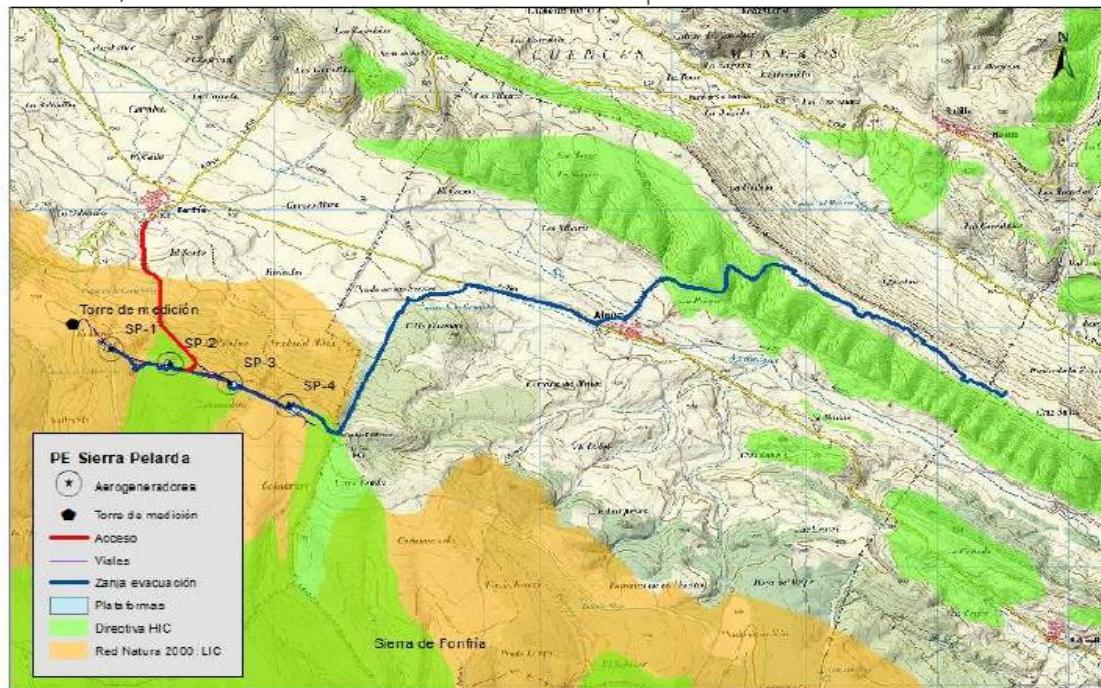
Ilustración 1. Plano de situación con los aerogeneradores.

- * Aerogeneradores: 4 aerogeneradores modelo Vestas V136 de 3,6 MW de potencia unitaria, con una potencia total instalada de 14,4 MW y altura de buje de 82 metros.

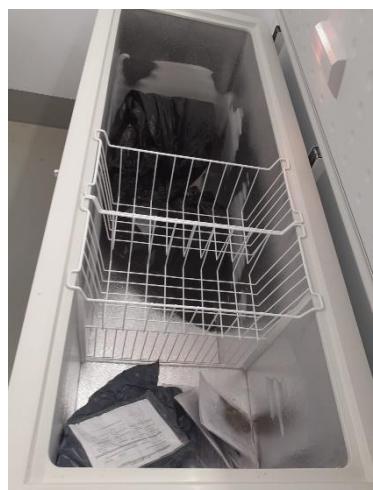
Figura 1. Arcón congelador del parque eólico

Por otro lado, se cuenta con un arcón congelador en la SET Oriche donde para almacenar todos aquellos siniestros que no hayan podido ser retirados por el APN.

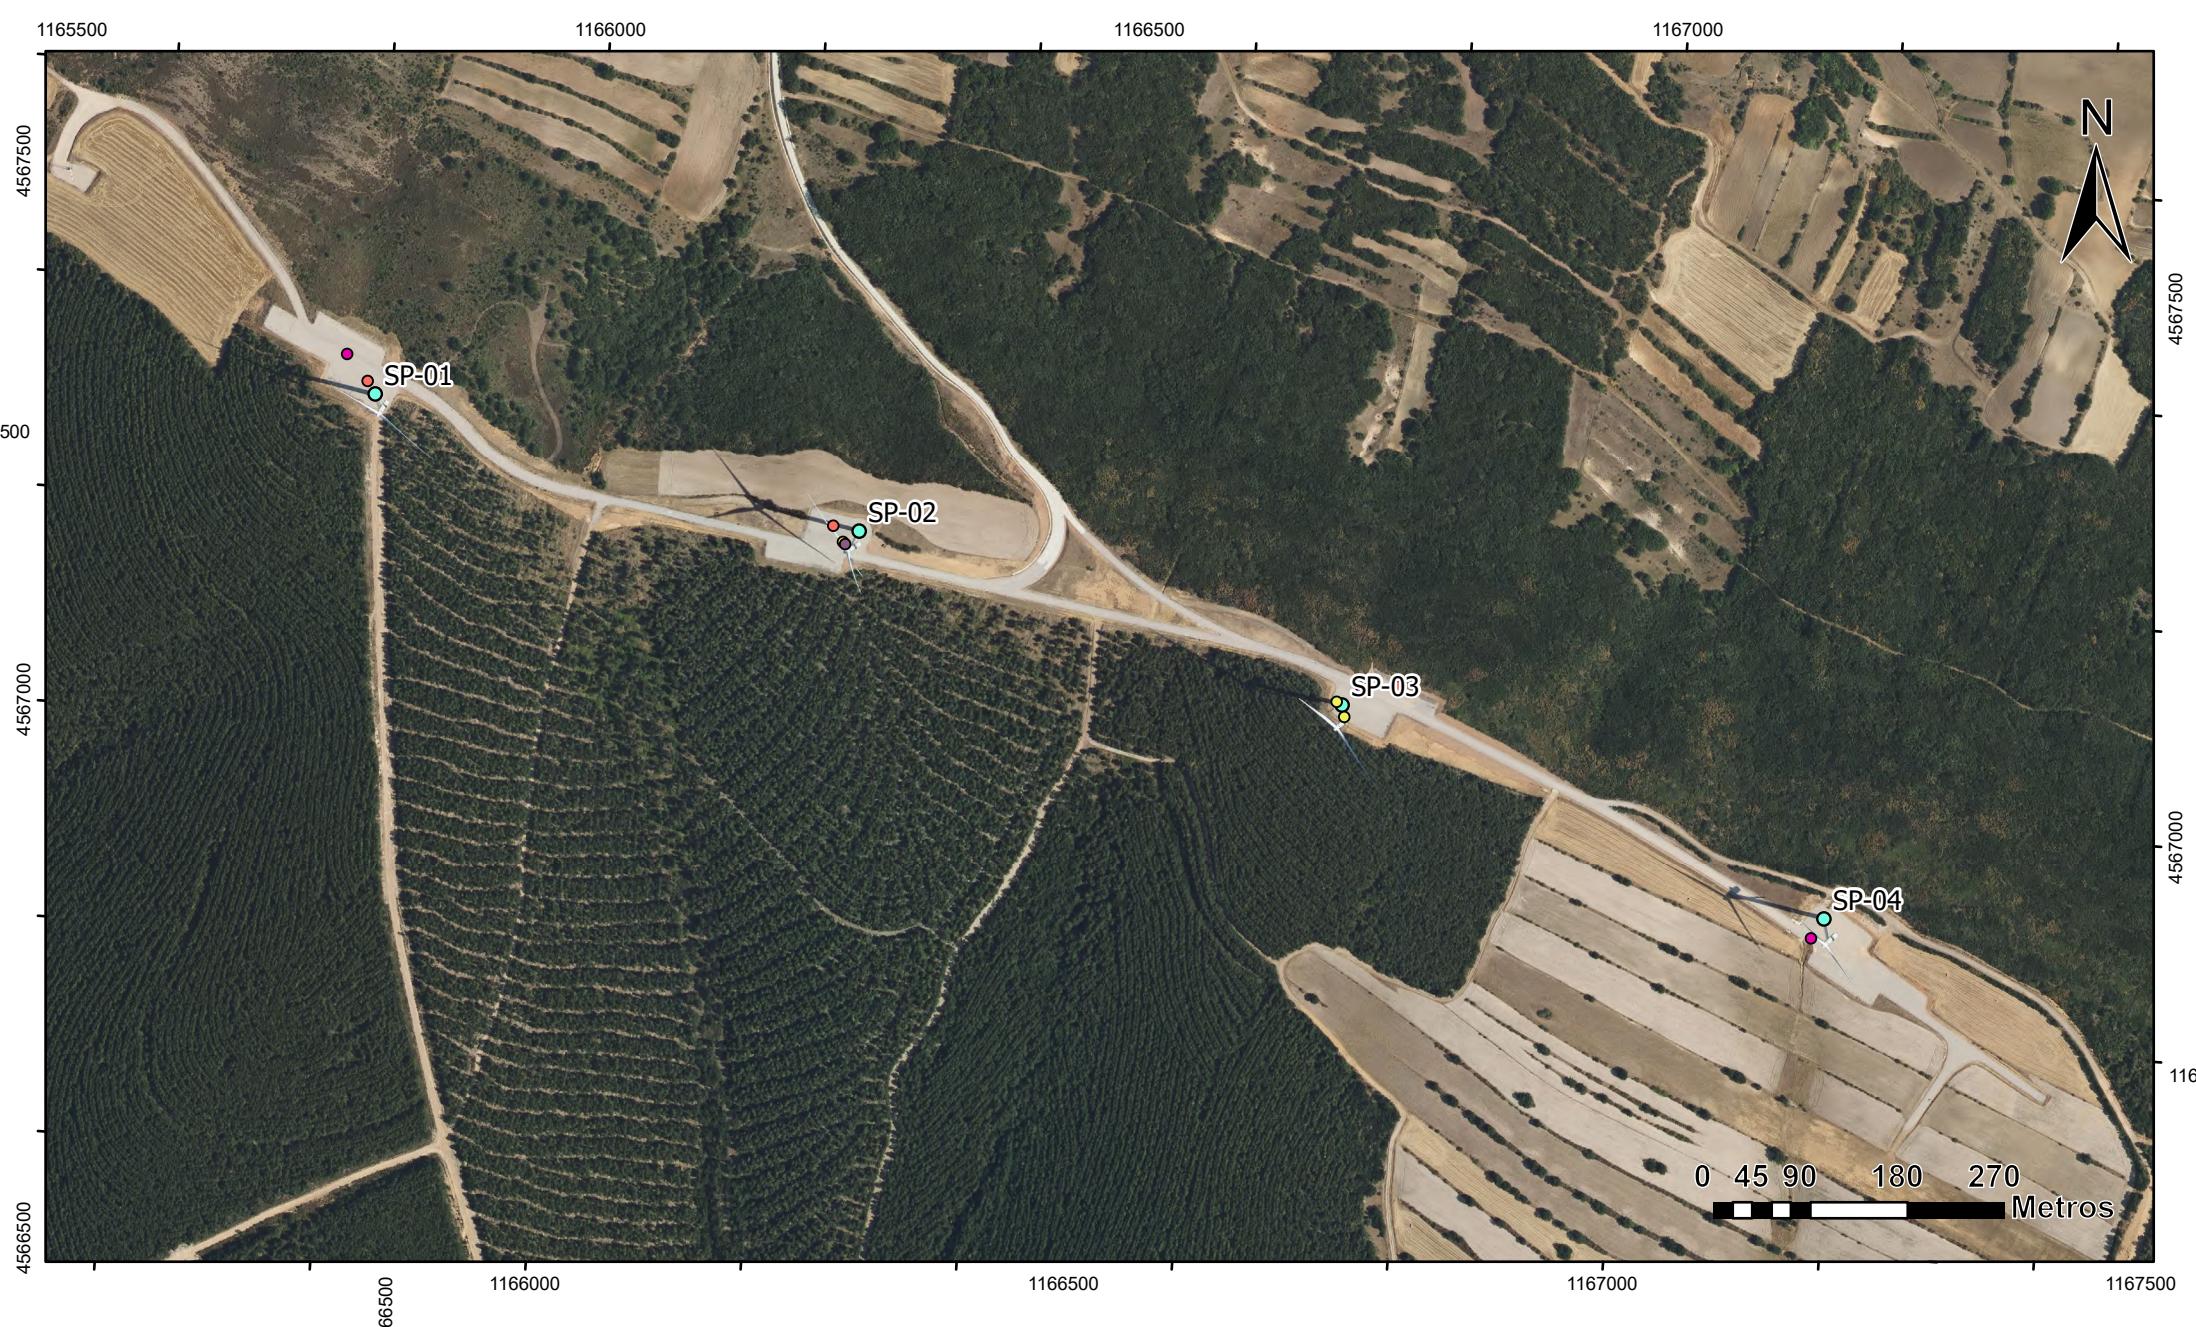
PROMOTOR	enel Green Power	PROYECTO:	Plan de Vigilancia Ambiental PE SIERRA PELARDA	<u>Leyenda</u>	ESCALA:	FECHA:
EQUIPO	TESTA	MAPA:	SINIESTRALIDAD MAYO - AGOSTO 2025	<ul style="list-style-type: none"> ● Delichon urbicum (2) ● Hypsugo savii (1) ● Pipistrellus kuhlii (3) ● Pipistrellus pipistrellus (3) ● Tadarida teniotis (1) ● Aerogeneradores (4) 	1:7.000	SEPTIEMBRE 2025
			Nº 1		SISTEMA DE REFERENCIA: DATUM: ETRS89; HUSO: 30N
