# INFORME VIGILANCIA AMBIENTAL

| Nombre Instalación | PE STEV |
| Informe de FASE de | EXPLOTACIÓN |
| Período que recoge el informe | ENERO - ABRIL 2025 |

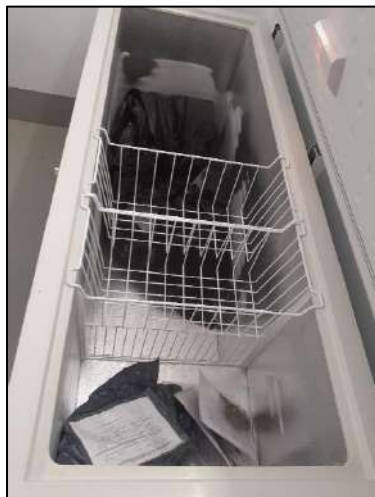
*Ilustración 2. Arcón congelador del parque eólico*

Por otro lado, y siguiendo el protocolo del Departamento de Agricultura, Ganadería, y Medioambiente del Gobierno de Aragón, emitido el 6 de noviembre de 2020 y con referencia Z/MA/BI/ARP/JGC, se instaló en la “SET Romerales I” un **arcón congelador** para almacenar todos aquellos siniestros que no hubieran podido ser retirados por el APN o utilizados para los factores de corrección.

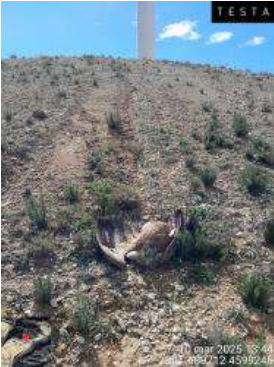
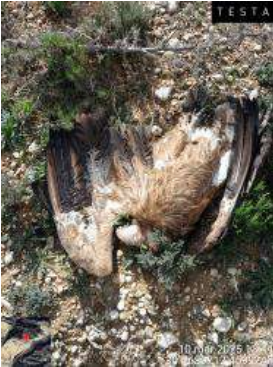
| Observaciones | Brida N°T940051<br>Hallado Gyps fulvus en STV-06. Cuerpo entero sin depredar |

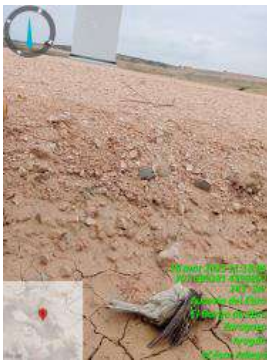
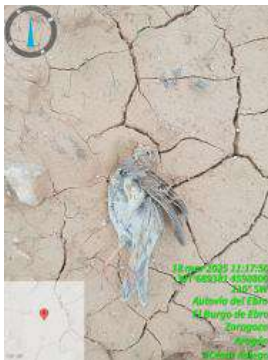
| Observaciones | Se traslada a arcón congelador de la SET y se avisa al Agente de Protección de la Naturaleza correspondiente. |

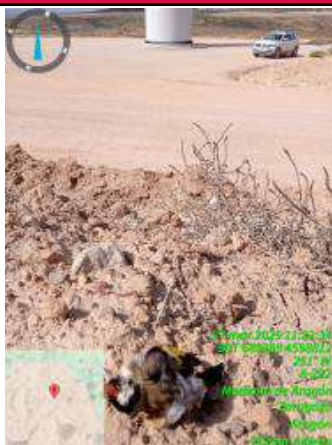
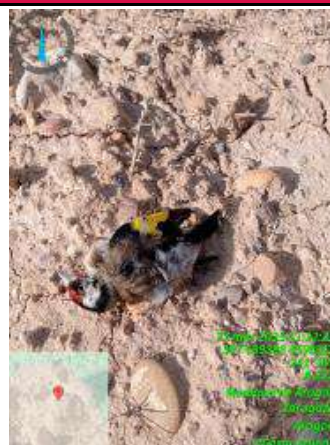
| Observaciones | Se traslada a arcón congelador de la SET y se avisa al Agente de Protección de la Naturaleza correspondiente. |

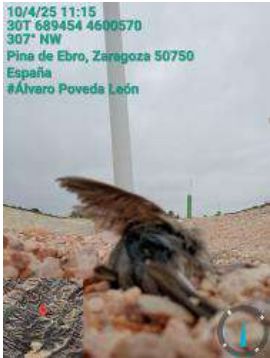
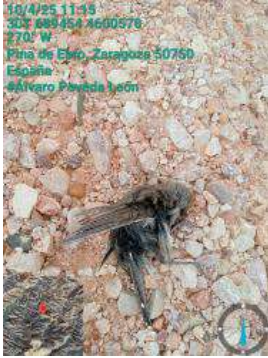
| Observaciones | Código de brida D601955 |

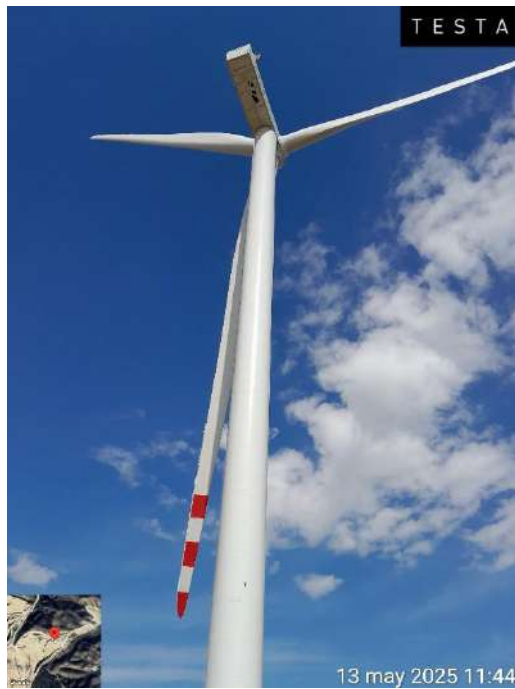
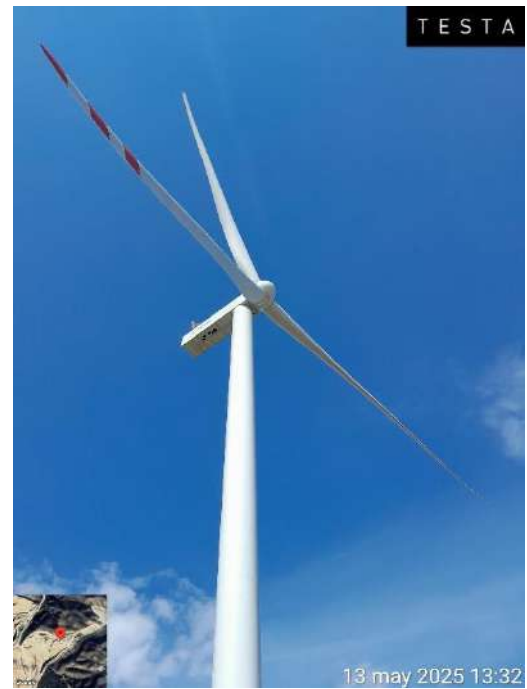
Fotografías 1 y 2. Estado aerogeneradores

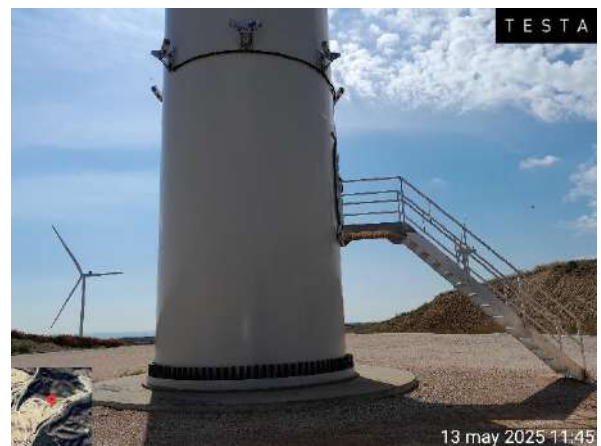
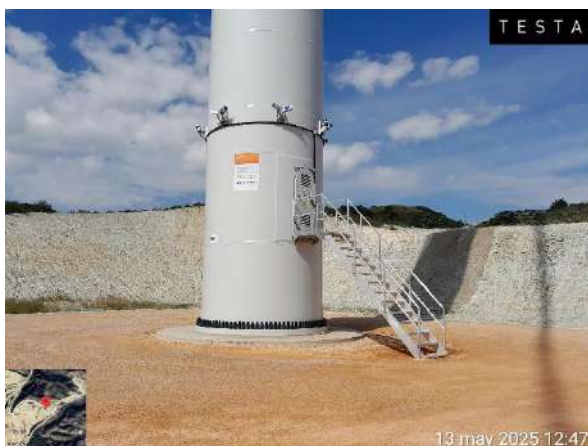
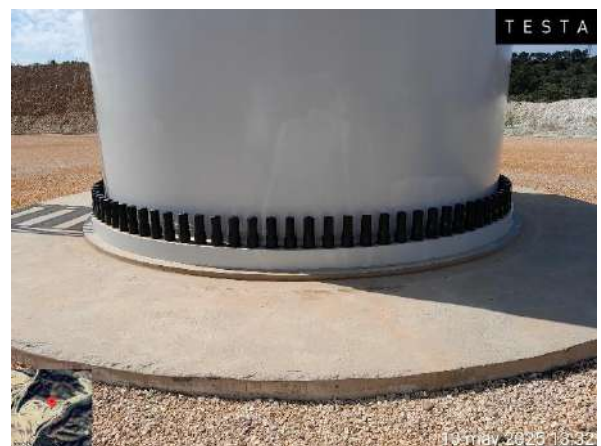
Fotografías 3 a 6. Plataformas

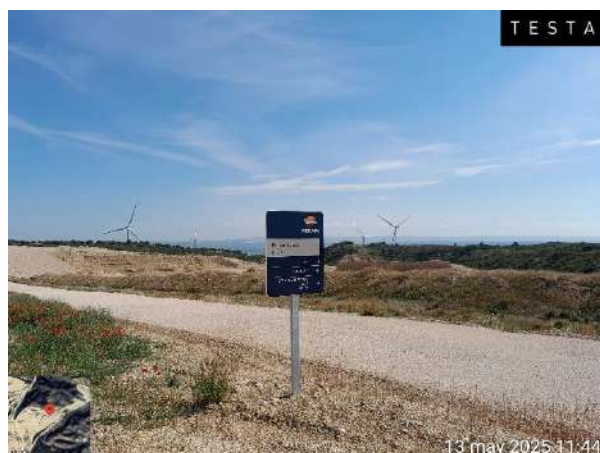
Fotografías 7 y 8. Viales y señalización

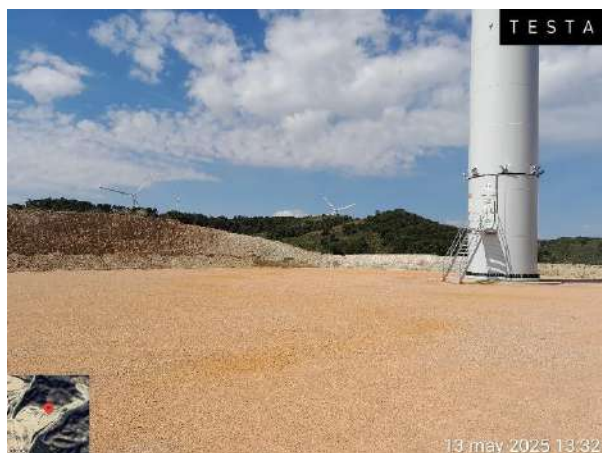
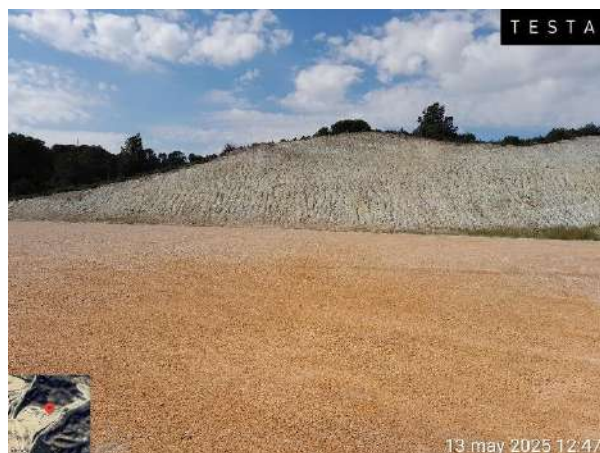
Fotografías 9 a 12. Accesos a las plataformas

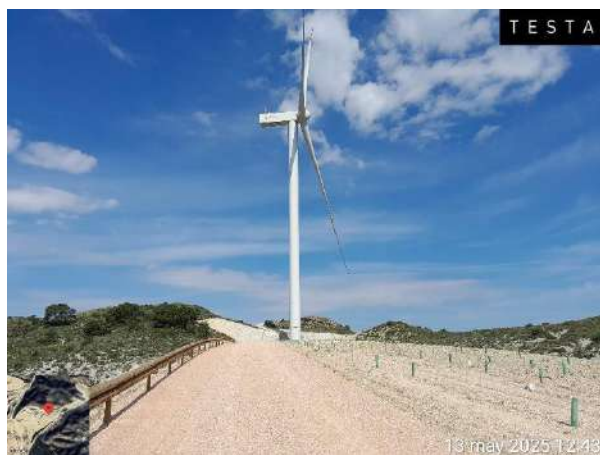
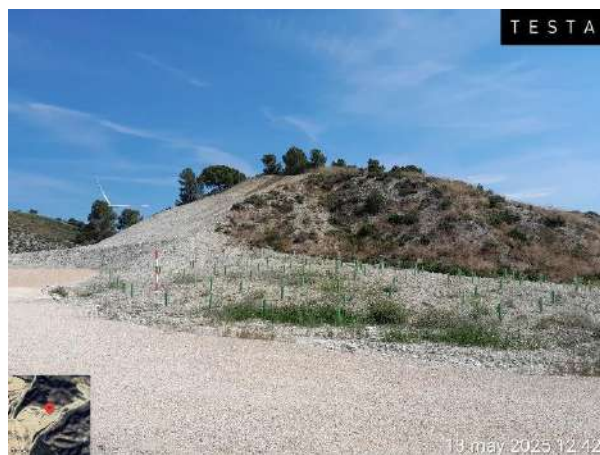
Fotografías 14 y 15. Repoblaciones de vegetación
