# INFORME CUATRIMESTRAL

### 1º INFORME – 4º AÑO

VIGILANCIA AMBIENTAL  
PE VIRGEN DE RODANAS  
II

| Nº de informe y año de seguimiento: | INFORME nº1 del AÑO 4 |

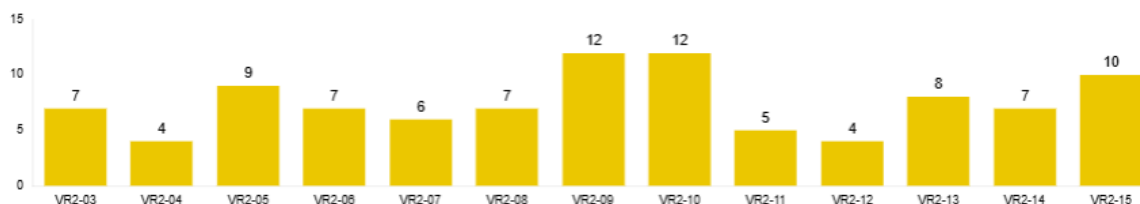
##### SINIESTRALIDAD AEROS - ACUMULADO

Los aerogeneradores VR2-09 (12), VR2-10 (12), VR2-05 (9) y VR2-15 (10) son los que tienen un número significativamente superior al de resto de aerogeneradores, los cuales se mantienen entre 4 y 8 hallazgos.

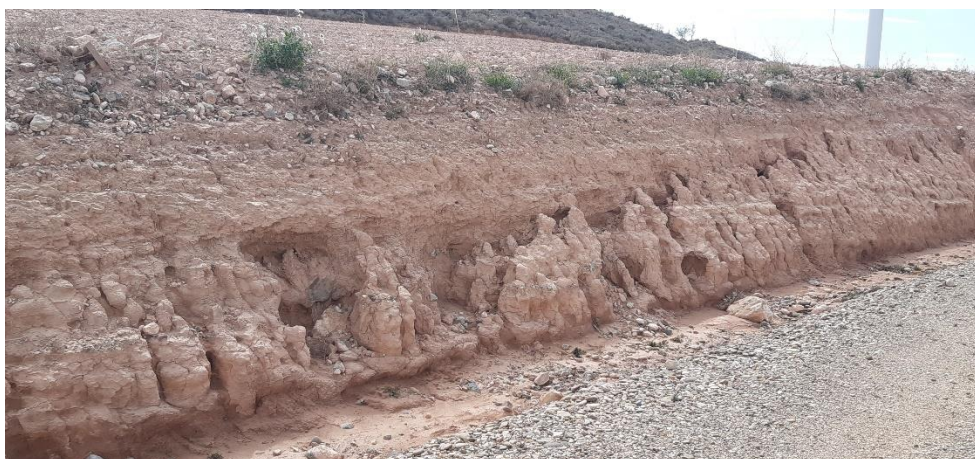
Fig. 1 Erosión hídrica en materiales lutíticos del talud de desmonte del vial de acceso al aero VR2.14.

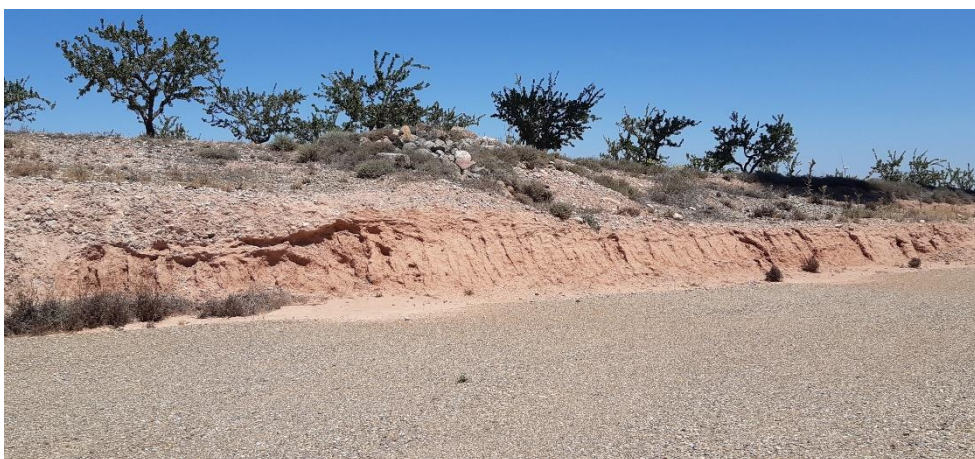
Fig. 2 Erosión hídrica en materiales lutíticos del talud de desmonte de plataforma del aero VR2.15

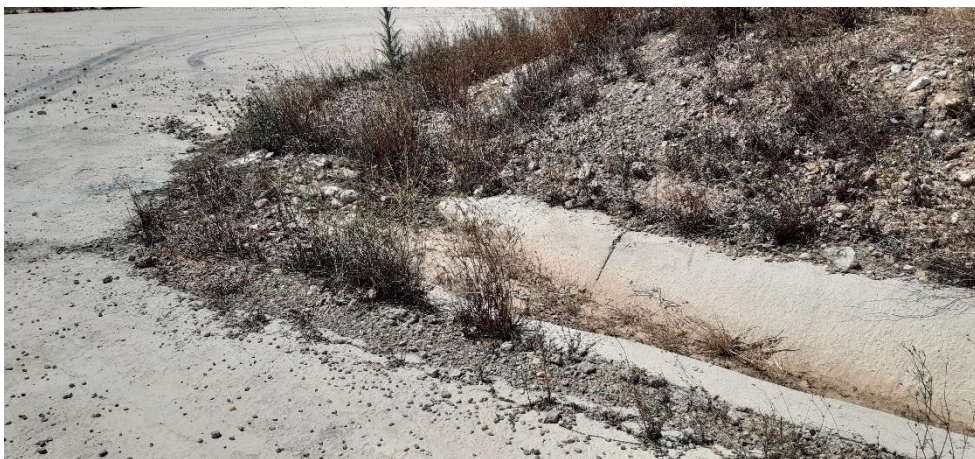
*Fig. 1 Cuneta llena de sedimentos en vial de acceso al aero VR2.08*

| ID_POINT | PROJECT | TYPE | STATE | STRUCTURE | OBSERVATIONS | X | Y |
|---|---|---|---|---|---|---|---|
| 3 | VR2 | 01: DEFICIENTE | 01: DEFFICIENT | 01: CUNETA | Cuneta llena de sedimentos en vial de acceso al aero VR2.08 | 631476 | 4618383 |
