PLAN DE VIGILANCIA Y SEGUIMIENTO AMBIENTAL

EXPLOTACIÓN DEL PARQUE EÓLICO “EI TOLLO”

T.M. RUEDA DE JALÓN (ZARAGOZA)

2º INFORME CUATRIMESTRAL DE 2024

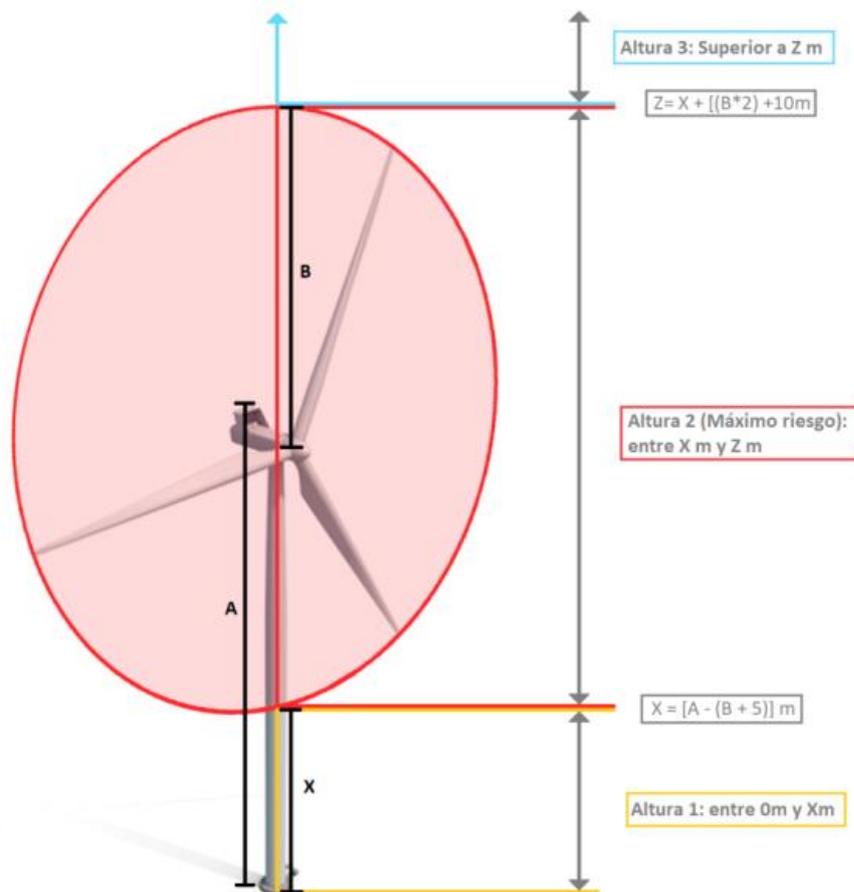
- Altura de vuelo respecto a los aerogeneradores.
 - Baja (1), desde el suelo hasta el límite inferior del área de giro de las palas.
 - Media (2), correspondiente a la altura completa del área de giro de las palas.

- Alta (3), a una altura mayor del límite superior del área de giro de las palas.
- Aerogeneradores más próximos a la observación.
- Distancia al aerogenerador más próximo.

Figura 3: Esquema que muestra el rango de alturas de vuelo definidas en función de su riesgo respecto a los aerogeneradores.

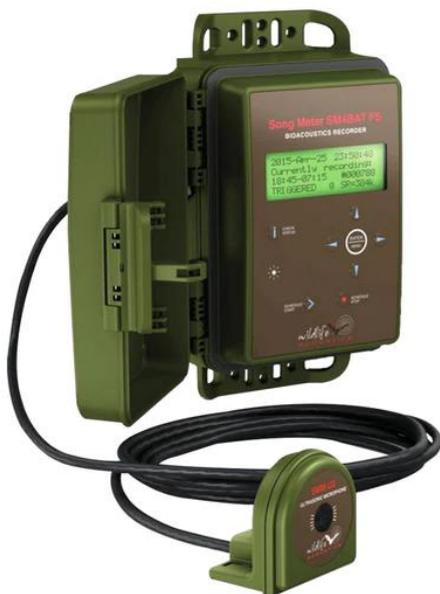
Grabadoras de ultrasonidos autónomas en los mismos puntos de censo ya mencionados anteriormente. El modelo utilizado ha sido el SONG METER SM4 ACOUSTIC RECORDER (Wildlife Acoustics, Inc), una grabadora autónoma que puede colocarse en el terreno para grabar de manera continua desde el atardecer al amanecer gran cantidad de registros de ultrasonidos en el área, proporcionando por tanto una cantidad de datos mucho mayor que la que se puede obtener de las visitas de campo haciendo uso de grabadoras manuales.

Figura 6: Detalle del dispositivo Song meter SM4 con su cubierta protectora abierta para mostrar la consola de programación y con un micrófono acoplado por cable. Más información del modelo puede consultarse en: <https://www.wildlifeacoustics.com>.

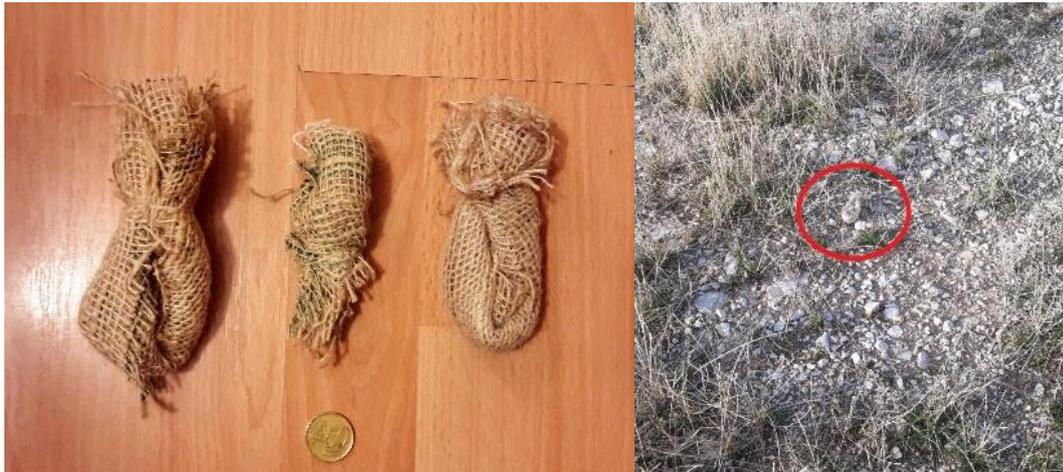
Figura 7: Ejemplo de señuelos empleados en el test de detectabilidad, fotografía de uno de los señuelos ubicado en campo durante el test.

Por otro lado, y con objeto de determinar el éxito de búsqueda de los cadáveres por parte de los técnicos encargados del Seguimiento Ambiental, se utilizará una serie de señuelos artificiales para comprobar la capacidad de detección del técnico. Los señuelos serán colocados por uno de los técnicos encargados del muestreo. Posteriormente, un segundo técnico, sin previa notificación sobre la colocación ni ubicación de los señuelos, procederá a su búsqueda. El resultado se mostrará en el último cuatrimestre del año.

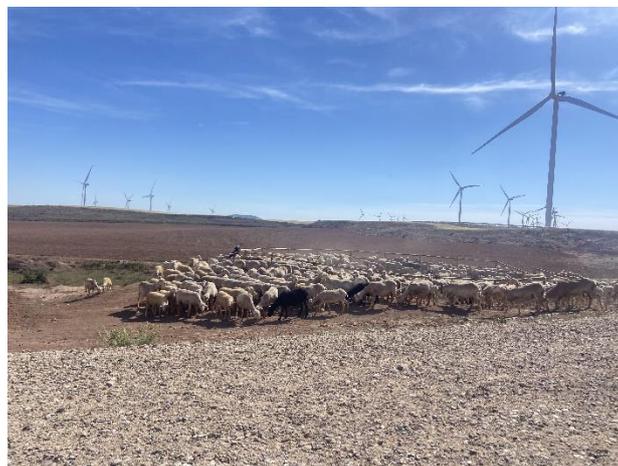
Figura 9: Balsa el “Tollo Norte” abasteciendo agua al ganado de la zona.

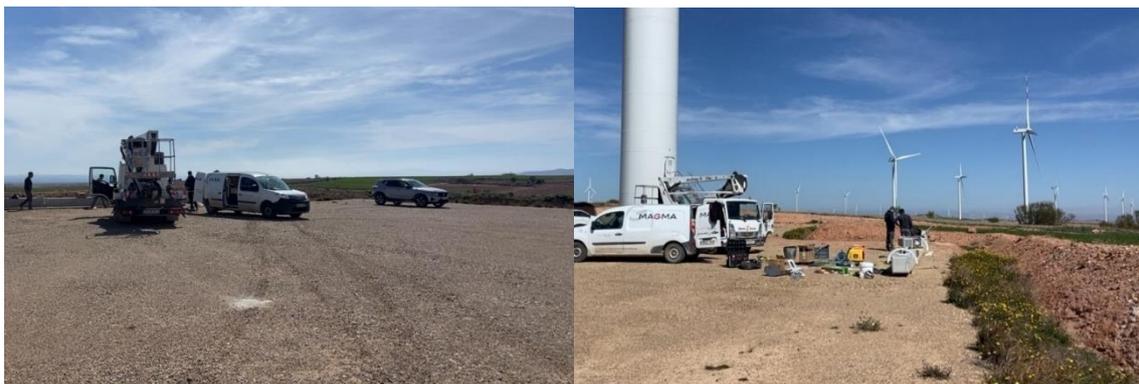
Figura 10: Colocación de la torre para el sistema “3D Observer” en la plataforma del aerogenerador ELT-02.

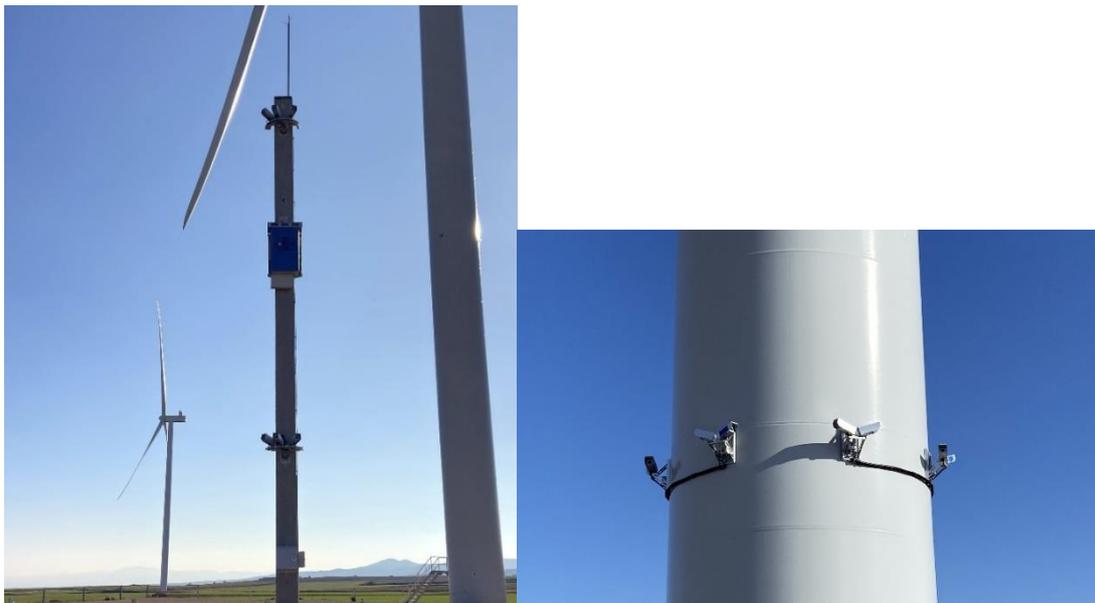
Figura 11: Sistema 3D Observer que se instaló sobre una columna en la plataforma del aerogenerador ELT-04 (Fto. De la izquierda). Sistema 3D Observer instalado en el presente cuatrimestre sobre la torre del aerogenerador ELT-09 (Fto. De la derecha).

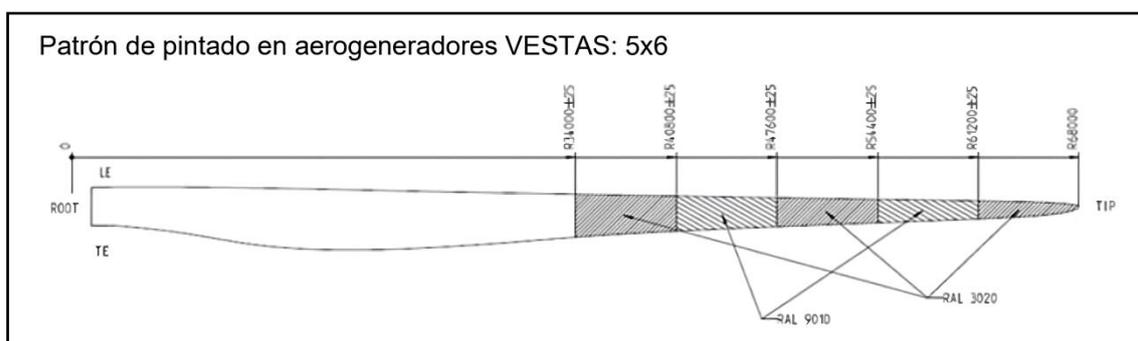
Los 4 aerogeneradores con palas pintadas de “El Tollo” son **ELT- 01, ELT- 03, ELT- 04 y ELT- 08.**

Figura 12: Esquema del patrón de pintado aplicado sobre la pala del aerogenerador en PE “El Tollo”

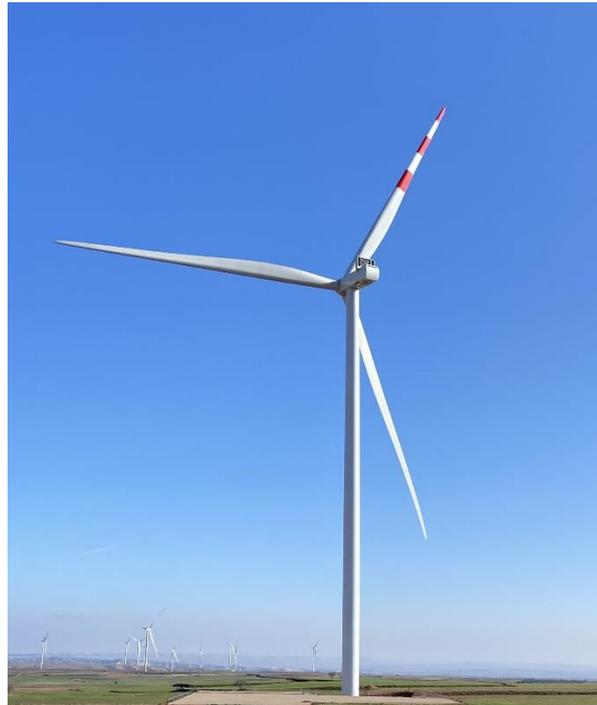
Figura 13: Foto del aerogenerador ELT-03 con la medida preventiva de pintado de pala.

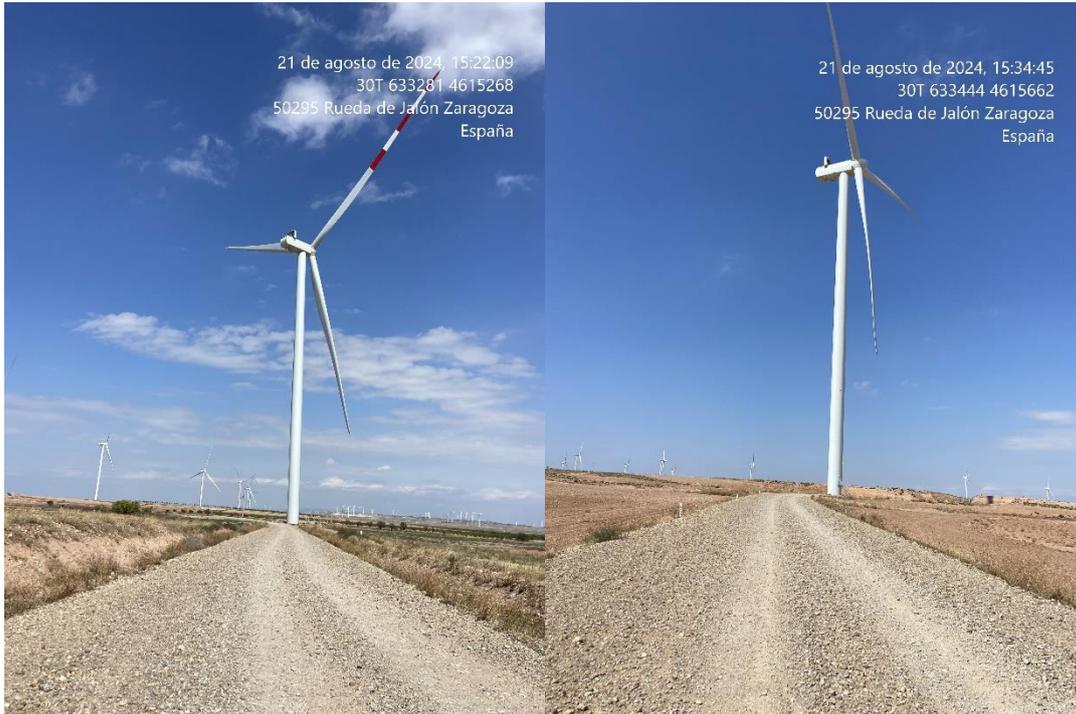
Figura 21: Fotografía izquierda vial del aerogenerador ELT-04 y derecha vial del aerogenerador ELT-05.

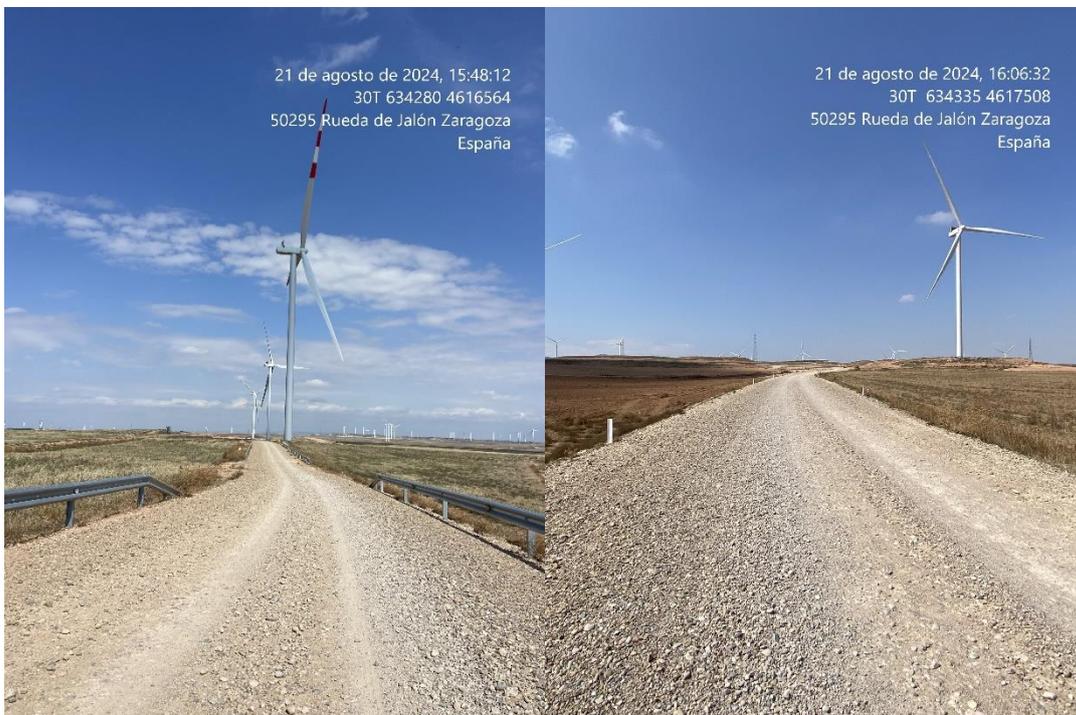
Figura 22: Viales pertenecientes, fotografía izquierda, al aerogenerador ELT-08 y fotografía derecha, al aerogenerador ELT-12 y 11.

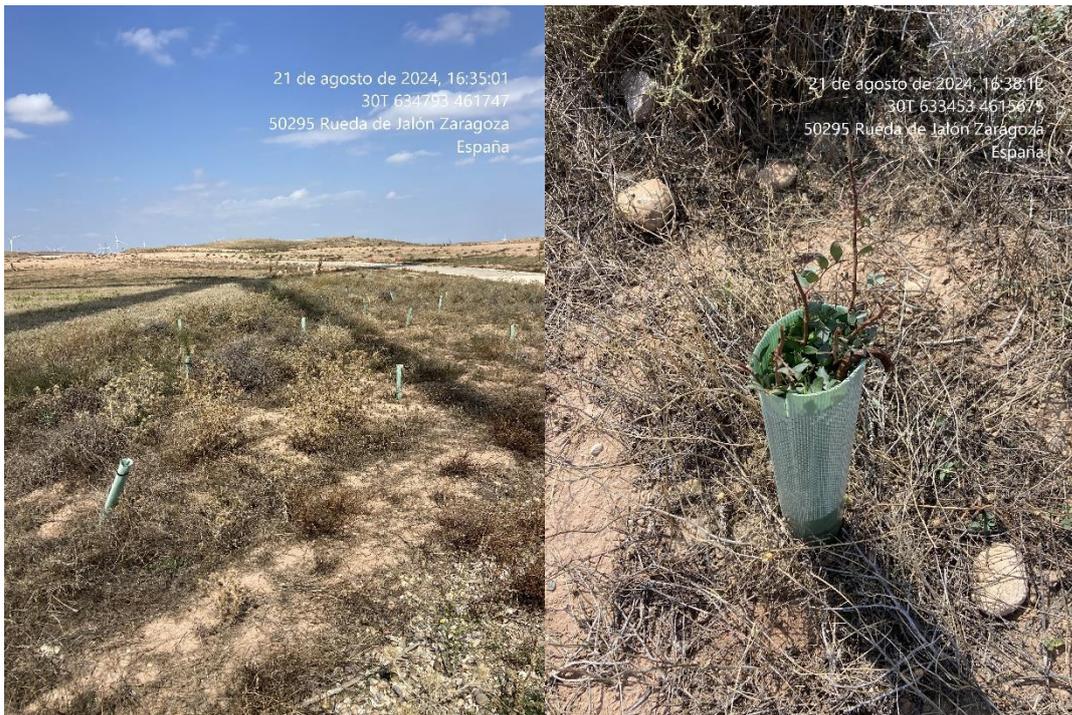
Figura 23: Zona repoblada donde hay plantas muertas y en buen estado y tienen necesidad de retirar el protector o sustituir por otro.

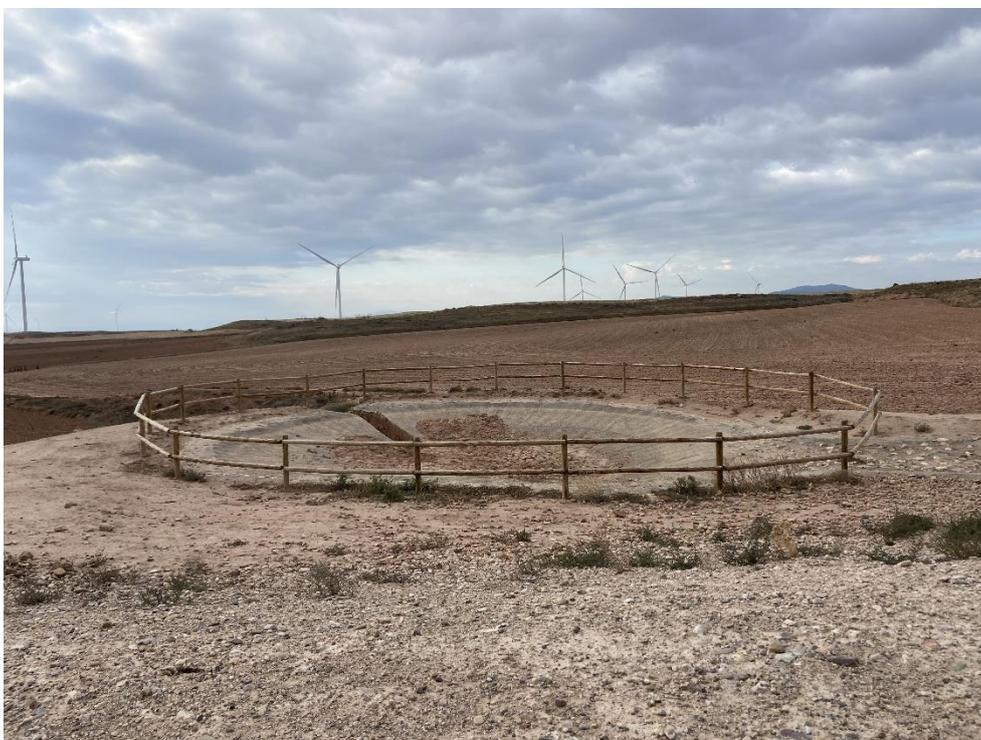
En el parque eólico, fueron realizadas unas series de balsas para el aporte de agua, sin embargo por motivos de seguridad, la balsa “Tollo N”, se ha decidido no dar aporte de agua por la presencia de bandos de chovas piquirrojas por la zona y así evitar atraerlas y que haya posibles bajas.

Figura 24: La Balsa “Tollo N” sin aporte de agua para evitar bajas de aves, ya que seta muy próxima a los aerogeneradores ELT-11 y 12.

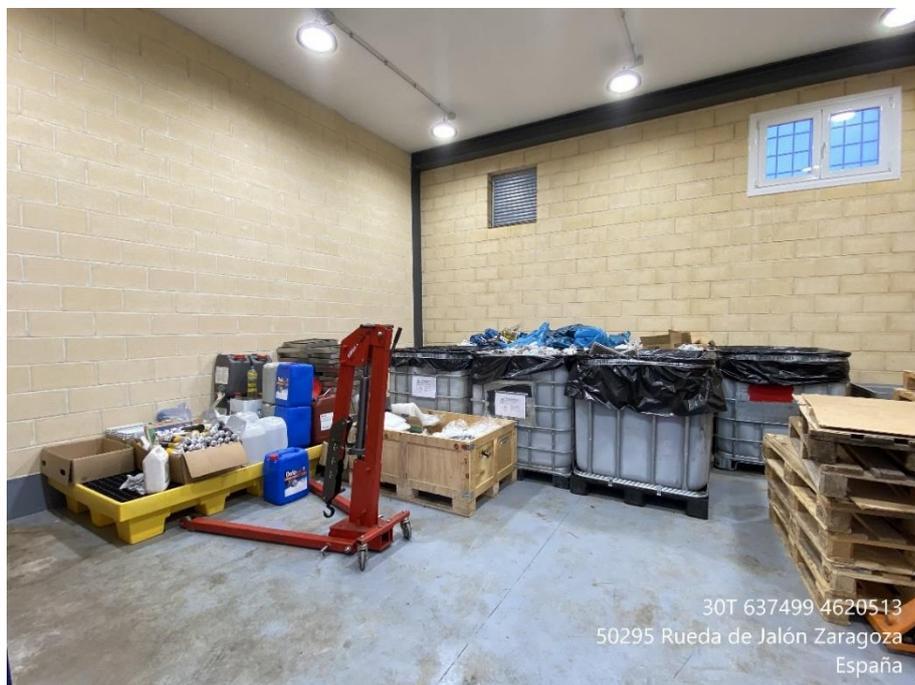
- La segregación de los residuos (tanto peligrosos como no peligrosos) generados en el parque eólico como consecuencia de las tareas de mantenimiento se realiza en diversos contenedores y bidones dispuestos a tal fin. Se dispone, según necesidad, de contenedores para aceite usado (LER 13.02.05), filtros de aceite (LER 16.01.07), hierro y acero (LER 17.04.05), metales mezclados (17.04.07), envases plásticos contaminados (LER 15.01.10), envases aerosoles vacíos (LER 12.01.12), baterías de plomo (LER 16.06.01), etc., todos ellos correctamente identificados mediante etiquetas.

Figura 25: Interior del almacén de residuos peligrosos del PE El Tollo.
