PARQUE EÓLICO “PICADOR”
INFORME CUATRIMESTRAL
DEL PVA EN FASE DE EXPLOTACIÓN

| N.º de informe y año seguimiento | INFORME Nº1 del AÑO 4 |
| Periodo que recoge el informe | MARZO 2024 A JUNIO 2024 |

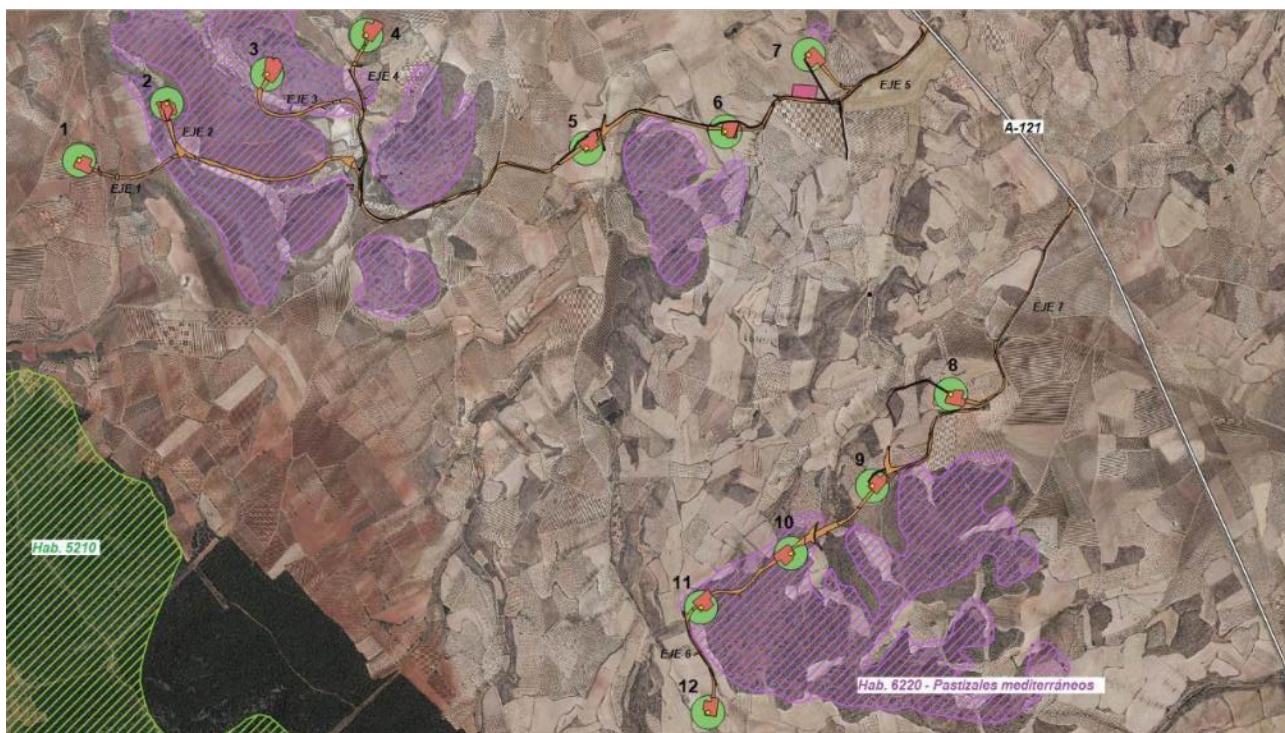
Gráfico 2: Ubicación de los aerogeneradores y Hábitats de Interés Prioritario, en el entorno del PE.

El proyecto de ejecución del Parque Eólico “Picador”, de 50 MW de potencia, está integrado por 12 aerogeneradores del tipo de rotor tripala a barlovento de los cuales 10 tienen una potencia nominal de 4,2 MW y los dos restantes de 4 MW, con una altura de buje de 105 m y 150 metros de diámetro de pala (75 m de pala), ubicados en el TM de Fuendejalón, provincia de Zaragoza.

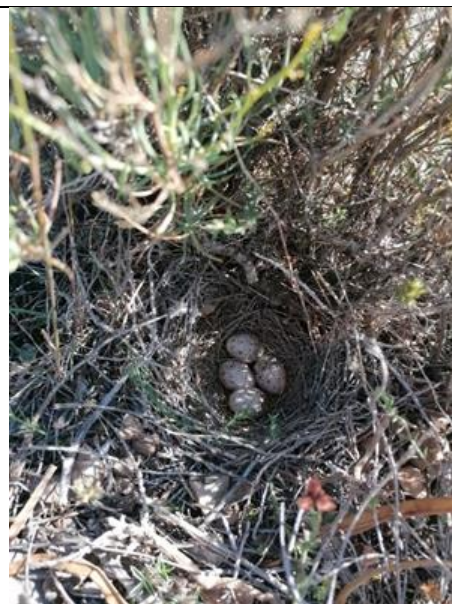
Nido de cogujada montesina (*Galerida theklae*) con cuatro huevos en el entorno del Aerogenerador nº 03

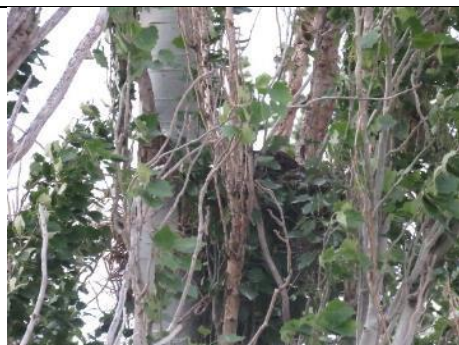
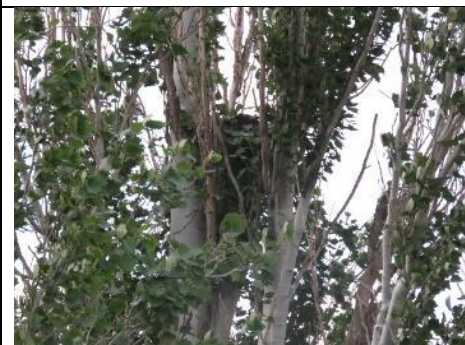
Nido de busardo ratonero (*Buteo buteo*) con pollos en el entorno del Aerogenerador nº 07.
