***PARQUE EÓLICO “PICADOR”***  
**INFORME CUATRIMESTRAL**  
**DEL PVA EN FASE DE EXPLOTACIÓN**

| N.º de informe y año seguimiento | INFORME Nº3 del AÑO 4 |
| Periodo que recoge el informe | NOVIEMBRE 2024 A FEBRERO 2025 |

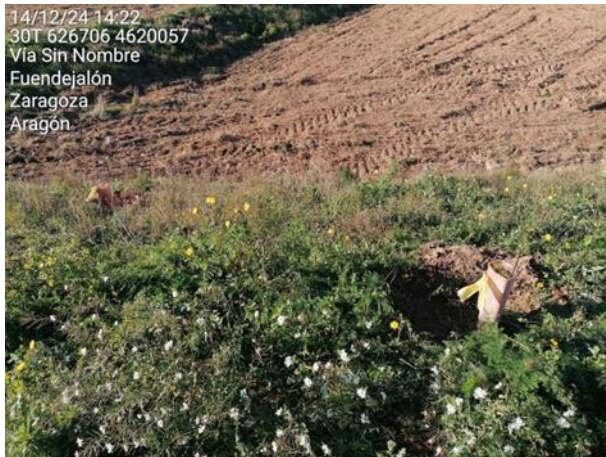
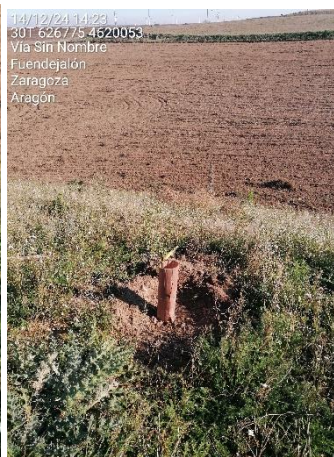
**Zonas restauradas tras la fase de obra:** Durante este cuatrimestre se llevaron a cabo las plantaciones con el objetivo de reponer las marras, replantando en las áreas donde había plantas en un estado muy deteriorado. Estas actividades se realizaron en las inmediaciones del AE 4.

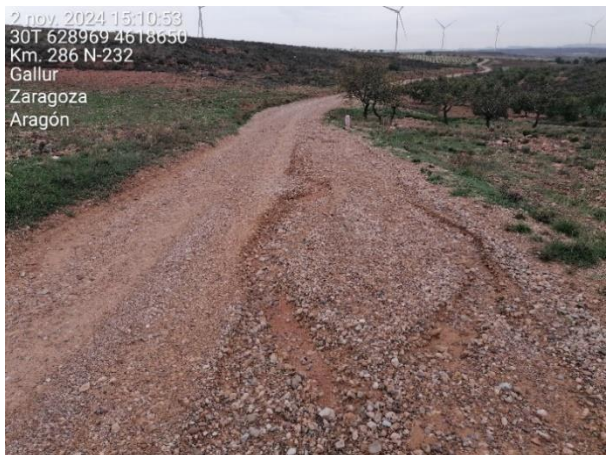
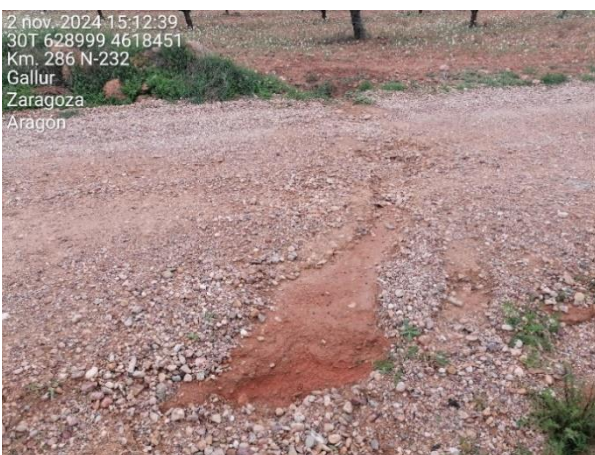
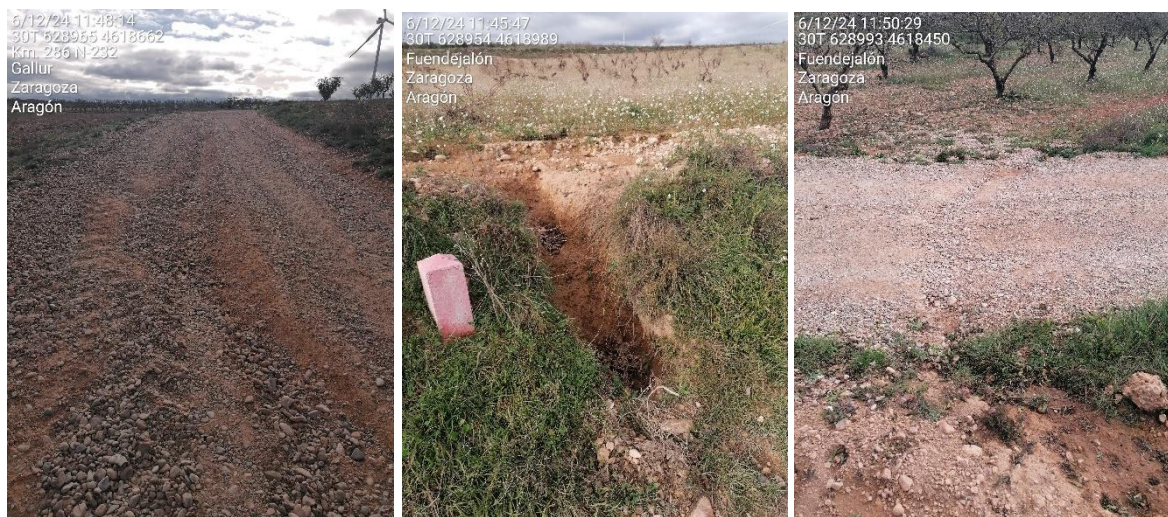
**Caminos de acceso:** en este cuatrimestre se observó la erosión en la pista que comunica ambas lineaciones del parque, entre el Aerogenerador 6 y el Aerogenerador 9, en esta zona se encontraron cárcavas y grietas de gran tamaño.

A lo largo del cuatrimestre se han ido observando estos procesos erosivos:

Estas fotografías corresponden al mes de diciembre cuando mayor era la erosión en estas pistas.

En la actualidad solo se encuentran cárcavas y grietas de poca importancia. Estos tramos han sido reparados mediante el aporte reciente de zahorras para tapar los baches, y por la rebaja de los bordes de las grietas debido al tráfico de maquinaria agrícola pesada y otros vehículos.
