# TESTA

| Nombre de la instalación: | PE ROCHA II |
| Informe de FASE de: | EXPLOTACIÓN |
| Nº de informe y año de seguimiento: | 1 - 2024 |

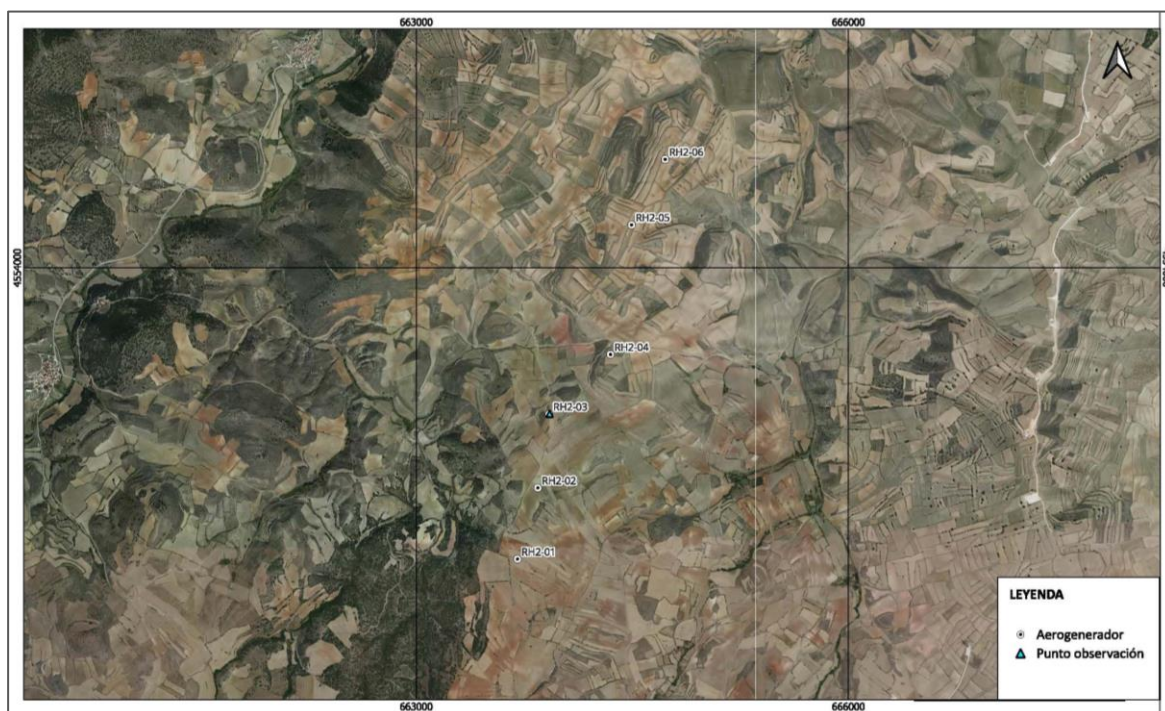
*Ilustración 2. Detalle de los puntos de observación empleados*

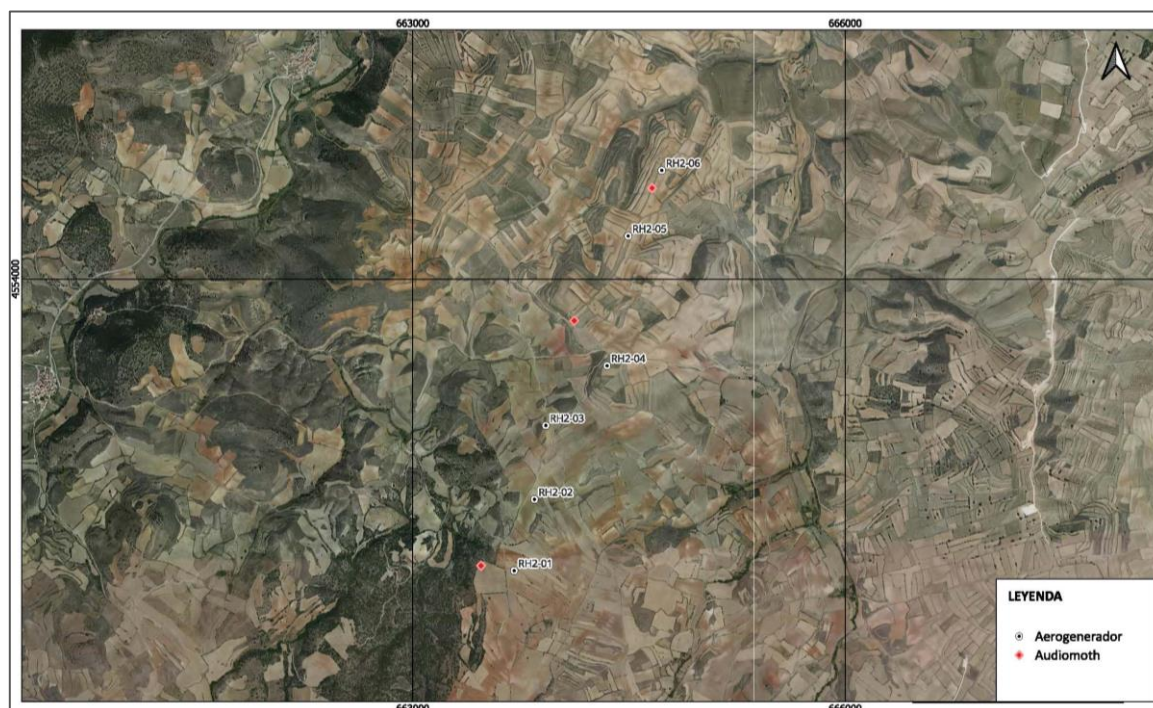
Ilustración 4. Localización de los dispositivos de grabación

Para ello se emplearán tres dispositivos Audiomoth que se irán rotando en varios puntos de grabación en el entorno del PE Rocha II.

| Punto/Estación | UTM x | UTM y |
| Punto de grabación 1 | 663474 | 4552013 |
| Punto de grabación 2 | 664120 | 4553712 |
| Punto de grabación 3 | 664660 | 4554630 |

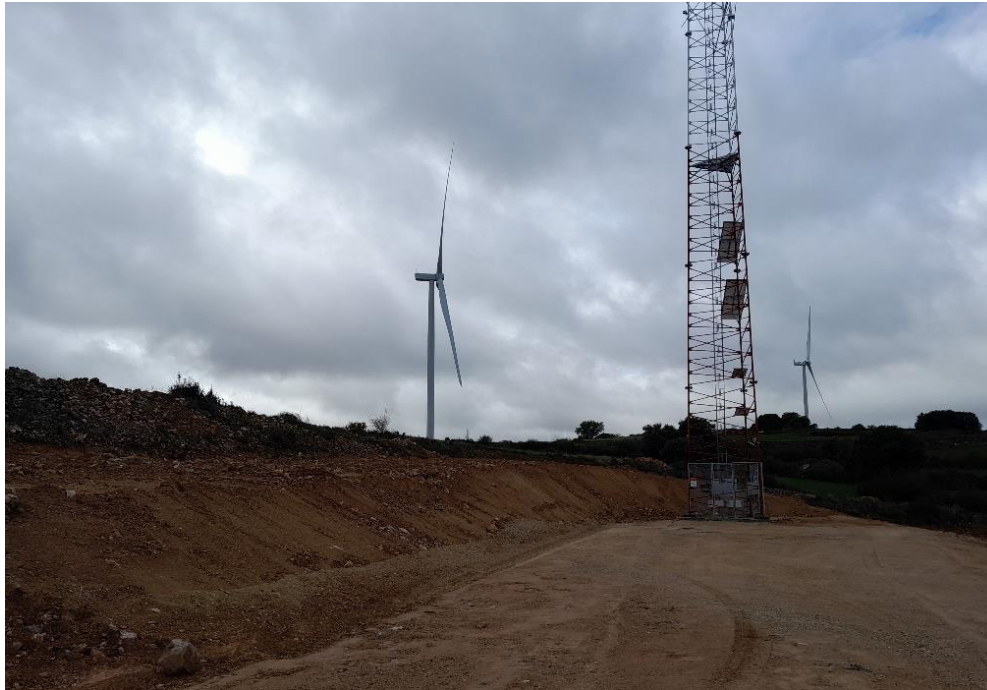
La torre anemométrica del PE Rocha II. tiene una altura de 135 m. y es autosoportada. Las coordenadas ETRS 89, Huso 30:

*Fotografías 17: Torre meteorológica*

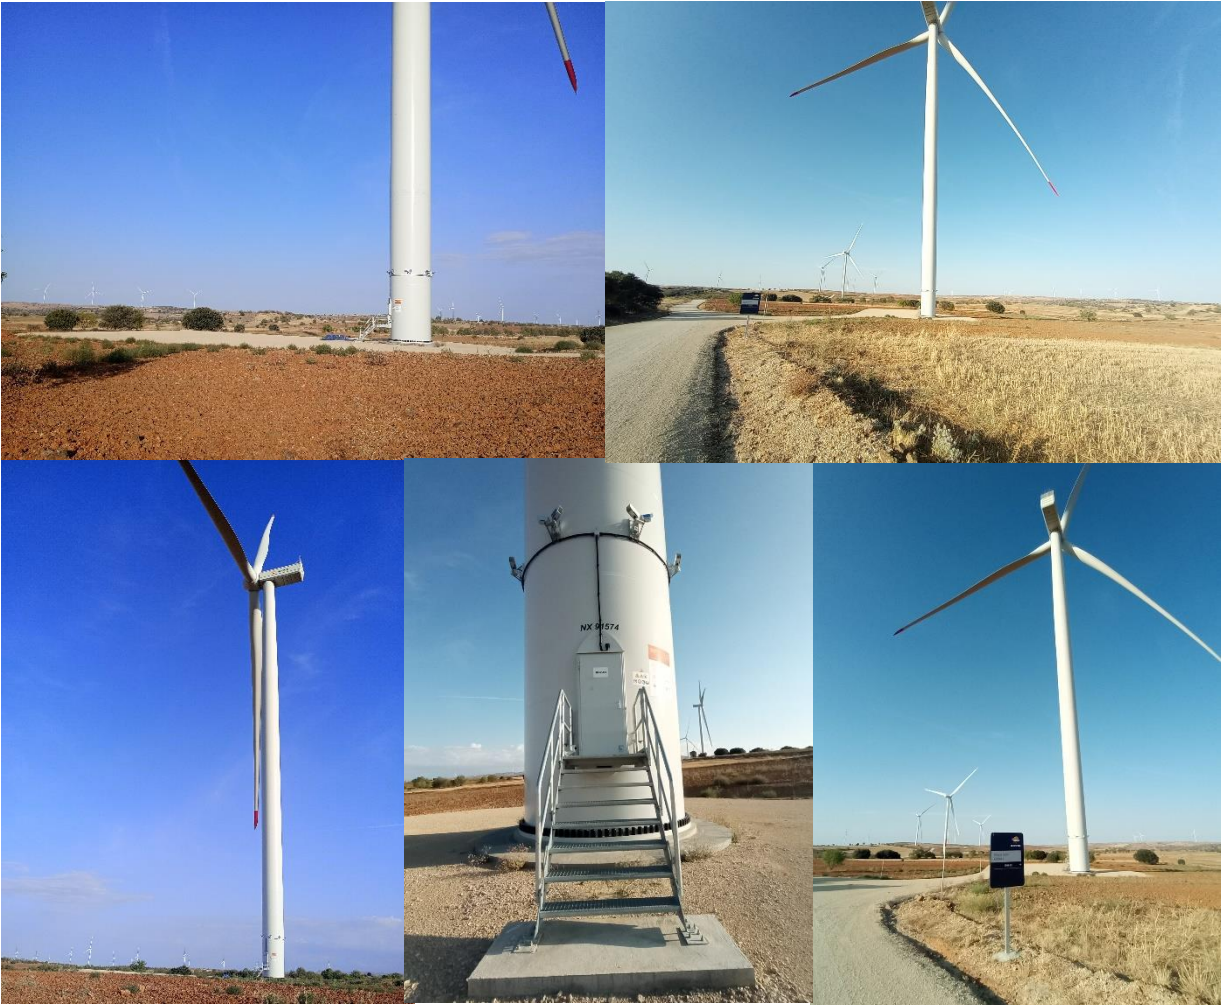
El aerogenerador RH2-01, de 6 MW de potencia unitaria, limitada a 5,833 MW, 105 metros de altura de buje y 155 metros de diámetro de rotor, se encuentra situado en las coordenadas UTMx: 663.703, UTM y: 4.551.979, rodeado de campos de cultivo y de zonas de matorral mediterráneo de bajo porte.

Fotografías 1-4: entorno del aerogenerador RH2-01

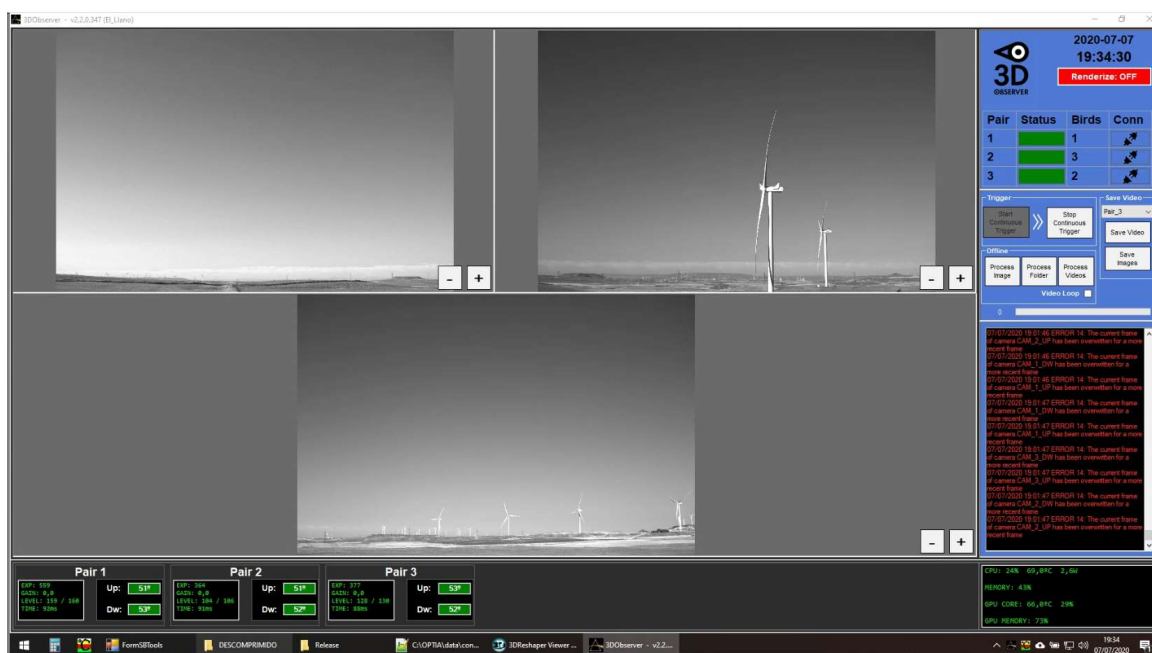
Imagen 3. Interfaz de usuario de la aplicación.

Bajo estas líneas se muestra el interfaz de usuario de la aplicación, con la visión de cada una de las cámaras 3D.

- Panel 1:** En este panel se muestra la imagen procesada superponiendo información sobre el resultado del procesado realizado (aves detectadas, trayectorias real y parámetros de distancia al sistema 3D Observer, distancia al aerogenerador y altura de vuelo).
- Panel 2:** Panel de control. En este panel se encuentran los elementos que permiten la interacción con el usuario. Integrará el acceso a las rutinas de configuración del sistema, como las rutas de almacenamiento de las imágenes, el módulo de calibración y ajuste de las cámaras.... Así mismo, este panel muestra en todo momento el estado del sistema. La información que aparece consiste en:
  - Estado del sistema, de las cámaras y de las comunicaciones
  - Fecha y hora actuales
  - Número de detecciones realizadas
  - Número de alarmas generadas
