| Nombre de la instalación: | PE ROCHA II |
| Informe de FASE de: | EXPLOTACIÓN |
| Nº de informe y año de seguimiento: | 3 - 2025 |
| Período que recoge el informe: | MARZO-JUNIO 2025 |

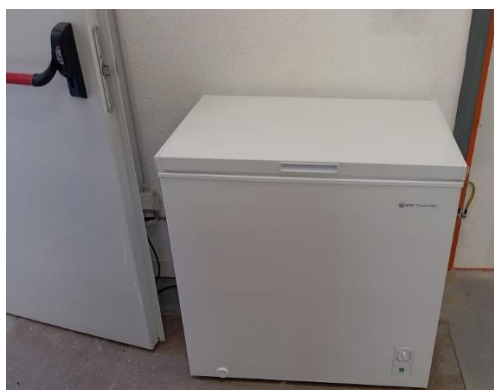
Ilustración 2. Arcón congelador en la subestación

Por otro lado, y siguiendo el protocolo del Departamento de Agricultura, Ganadería, y Medioambiente del Gobierno de Aragón, se instaló un arcón congelador para almacenar todos aquellos siniestros que no hayan podido ser retirados por el APN o usados en los factores de corrección. Los cadáveres o restos serán trasladados al **arcón situado en la subestación**, excepto cuando se trate de especie catalogada.

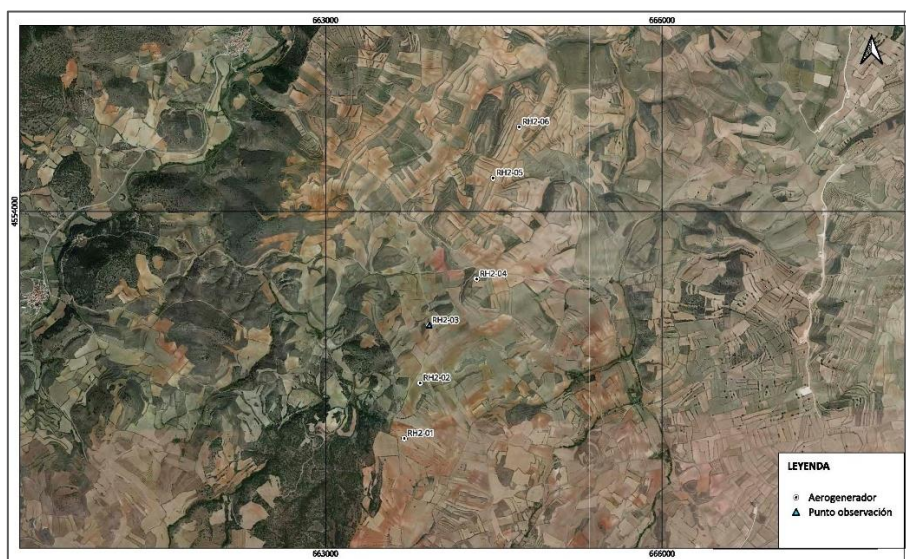
*Ilustración 3. Detalle de los puntos de observación empleados*

Los avistamientos se han registrado en un punto de observación, desde el cual se observaba todo el espacio aéreo en estudio.

- ✳ Coordinadas Puntos de Observación:  
P1 -ETRS89- UTMx: 663925; UTM<sub>y</sub>: 4.552.983
- ✳ Duración avistamientos. 30 minutos
- ✳ Parámetros y Datos registrados:
  - Especies
  - Número de individuos
  - Período fenológico
  - Hora de detección
  - Edad
  - Sexo
  - Aerogenerador más próximo, distancia y altura respecto al mismo
  - Condiciones ambientales (visibilidad, nubosidad, precipitación, dirección y velocidad del viento)
  - Aspectos comportamentales
