**PRIMER INFORME CUATRIMESTRAL DEL QUINTO AÑO DE
VIGILANCIA AMBIENTAL EN FASE DE EXPLOTACIÓN
ENERO – ABRIL 2024**

**PARQUE EÓLICO RODÉN Y SU LÍNEA
DE EVACUACIÓN.
EN EL TÉRMINO MUNICIPAL
FUENTES DE EBRO
(PROVINCIA DE ZARAGOZA)**

Nombre de la instalación	P.E. RODÉN
Provincia de la instalación	ZARAGOZA
Nombre del titular	EOLEXTREM DESARROLLOS S.L.
CIF del titular	B-84898758
Nombre de la empresa de vigilancia	BBA1
Tipo de EIA	ORDINARIA
Informe en FASE de	EXPLOTACIÓN
Periodicidad del informe según DIA	CUATRIMESTRAL
Año de seguimiento nº	5
nº de informe y año de seguimiento	INFORME 1 DEL AÑO 5
Período que recoge el informe	ENERO - ABRIL 2024

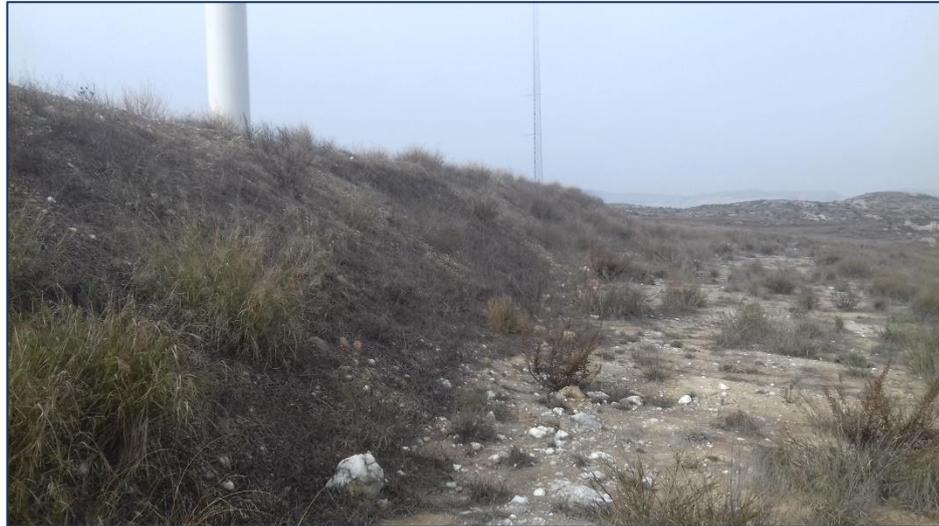
Una vez finalizadas las obras, en febrero de 2020, se realizó una revegetación mediante hidrosiembra. Esta se aplicó en las zonas próximas a las plataformas que se habían visto alteradas por las obras y en uno de los taludes, situado en el aerogenerador RO-02, siendo el único talud con una pendiente en torno a un 45%. También se utilizó malla de fibra vegetal para favorecer la fijación del suelo en dicho talud. Sobre el resto de taludes no se contempló la opción de hidrosiembra debido a su disposición prácticamente vertical y la composición del sustrato, siendo este de roca caliza.

Las semillas comenzaron a brotar en los meses posteriores, así como las plantas autóctonas, favorecidas por el aporte de abono y nutrientes. Si bien esta vegetación no es densa, se asemeja a la de zonas circundantes.

Fotografía 1. Revegetación en talud.

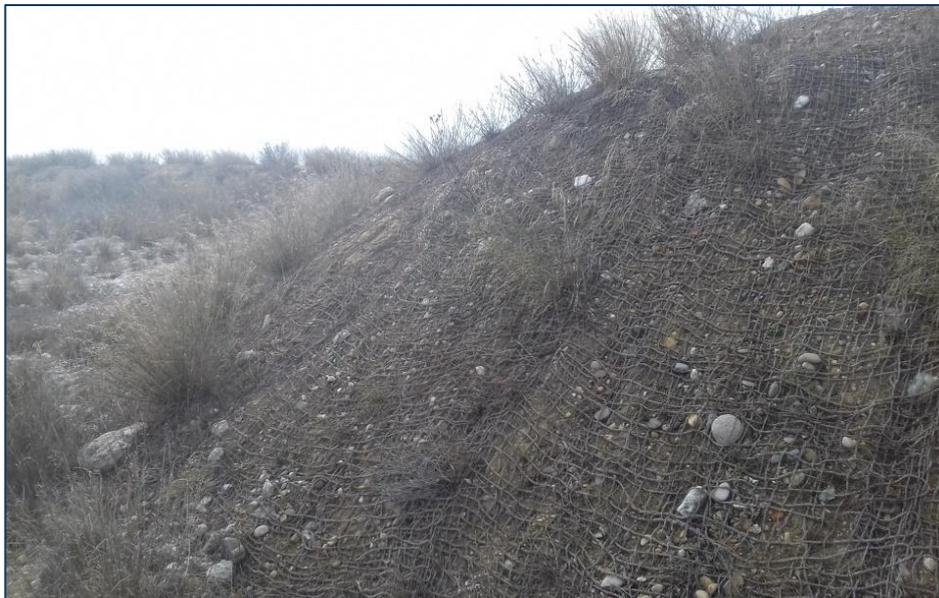
Fotografía 2. Revegetación en talud.

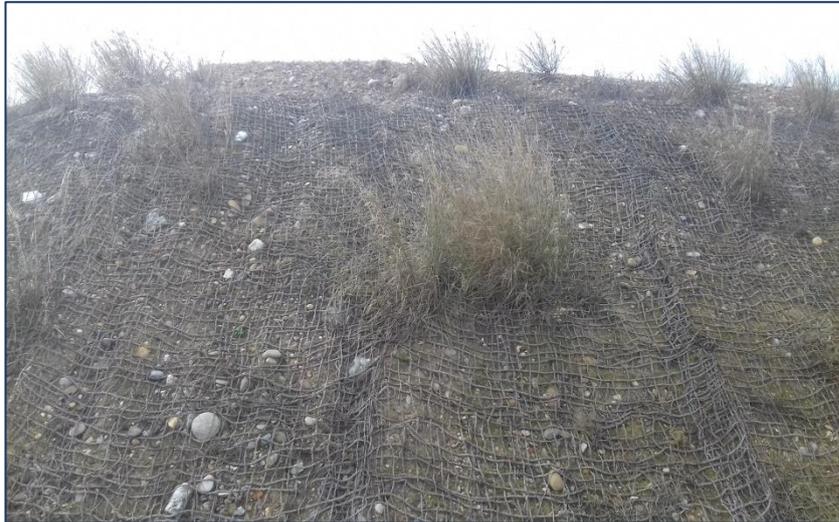
Fotografía 3. Malla de fibra vegetal.

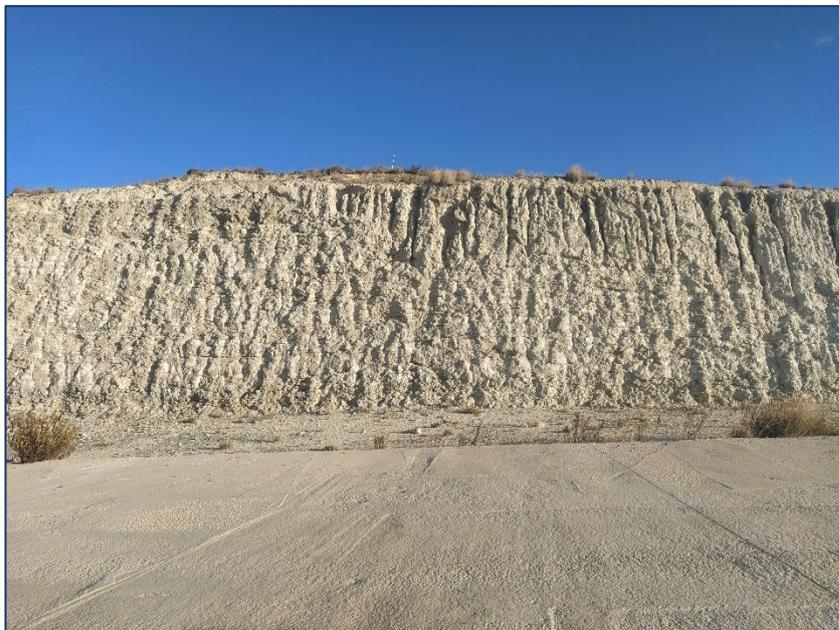
Fotografía 5. Talud vertical de piedra.

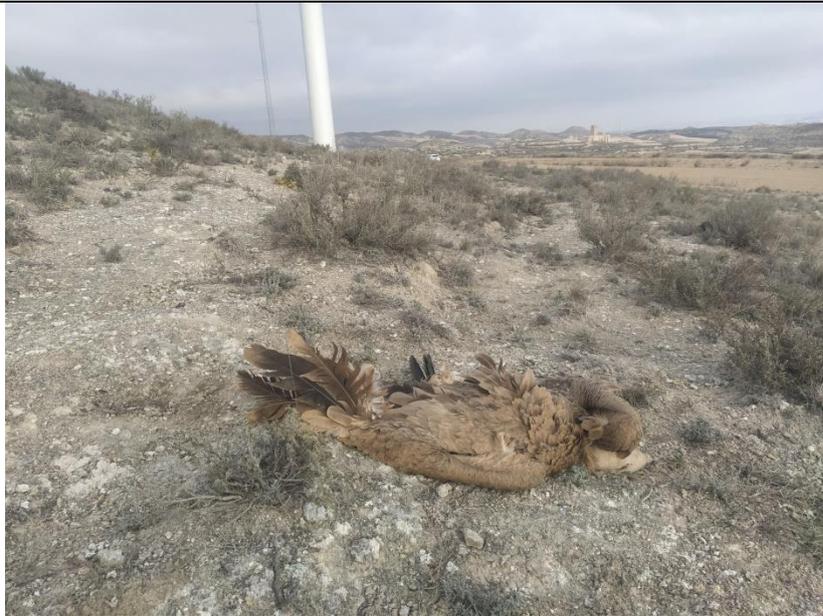
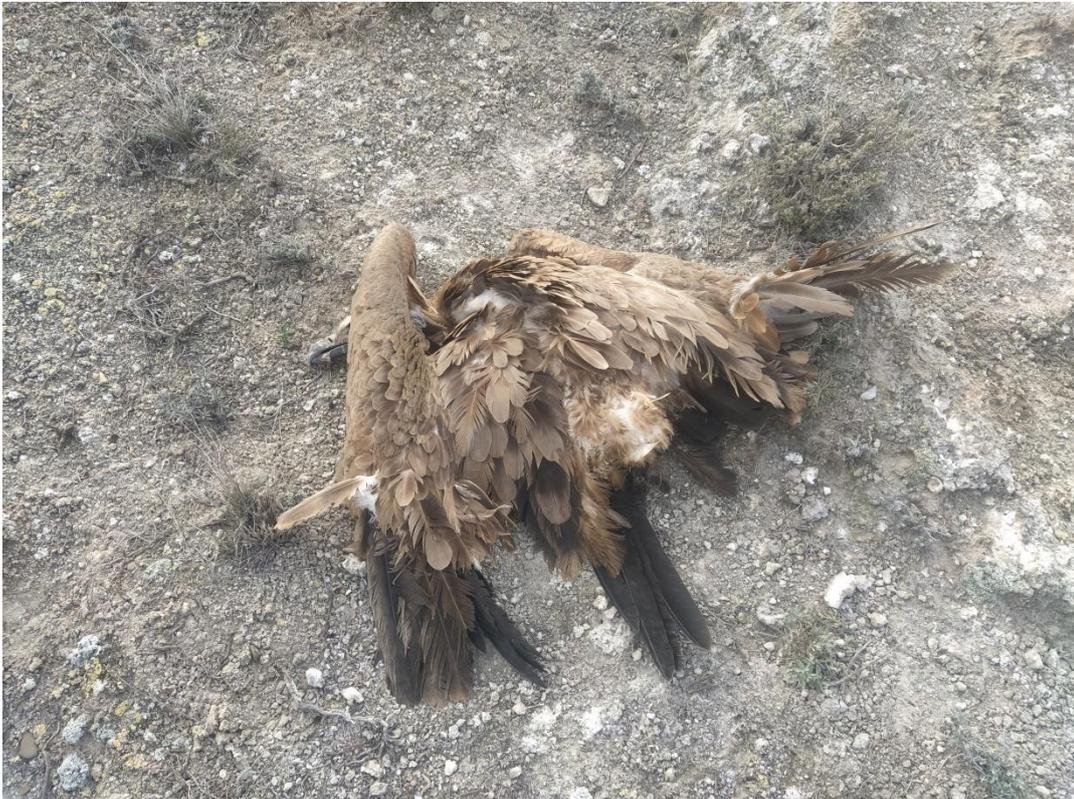
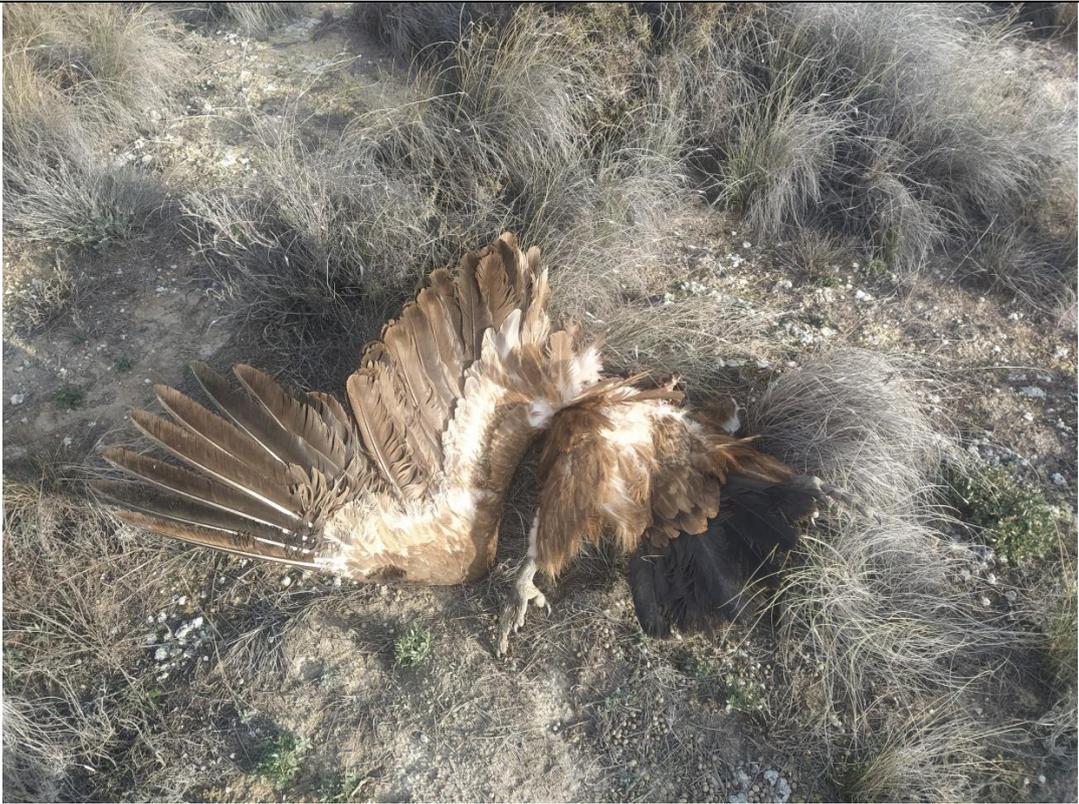
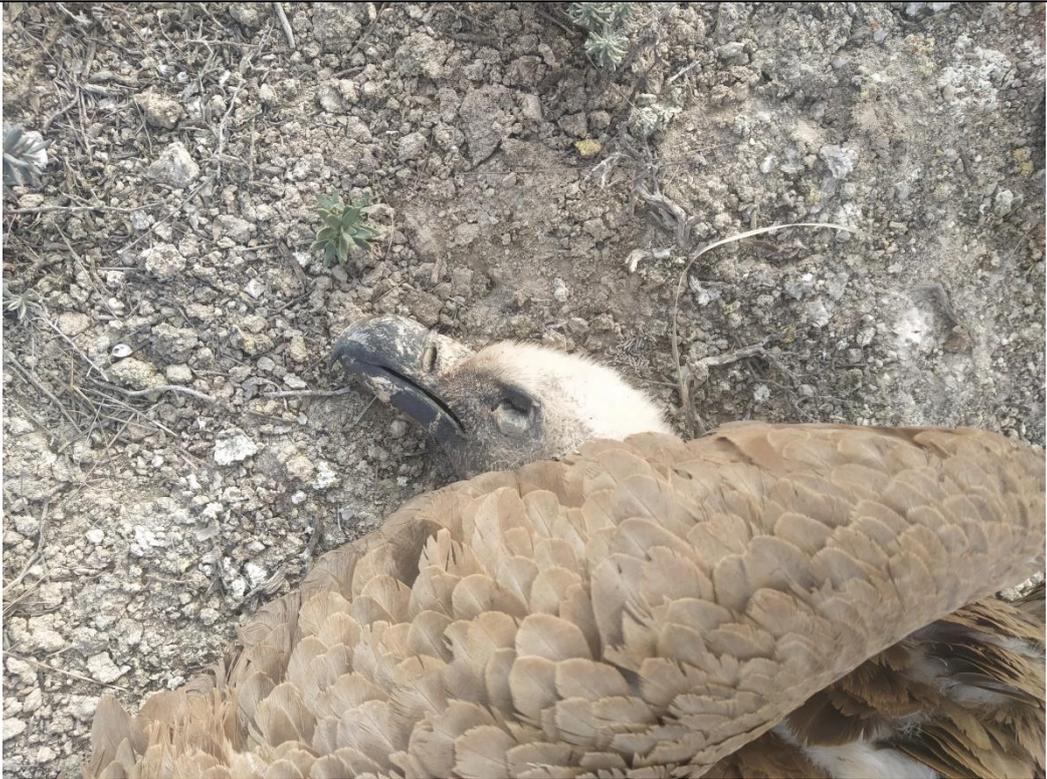
FOTOGRAFÍAS

Especie	Cantidad	Aerogenerador	Distancia (metros)	Ubicación		Estado
				X	Y	
Gyps fulvus	1	2	140	696231	4595758	Con signos de colisión
Gyps fulvus	1	2	100	696232	4595854	Con signos de colisión

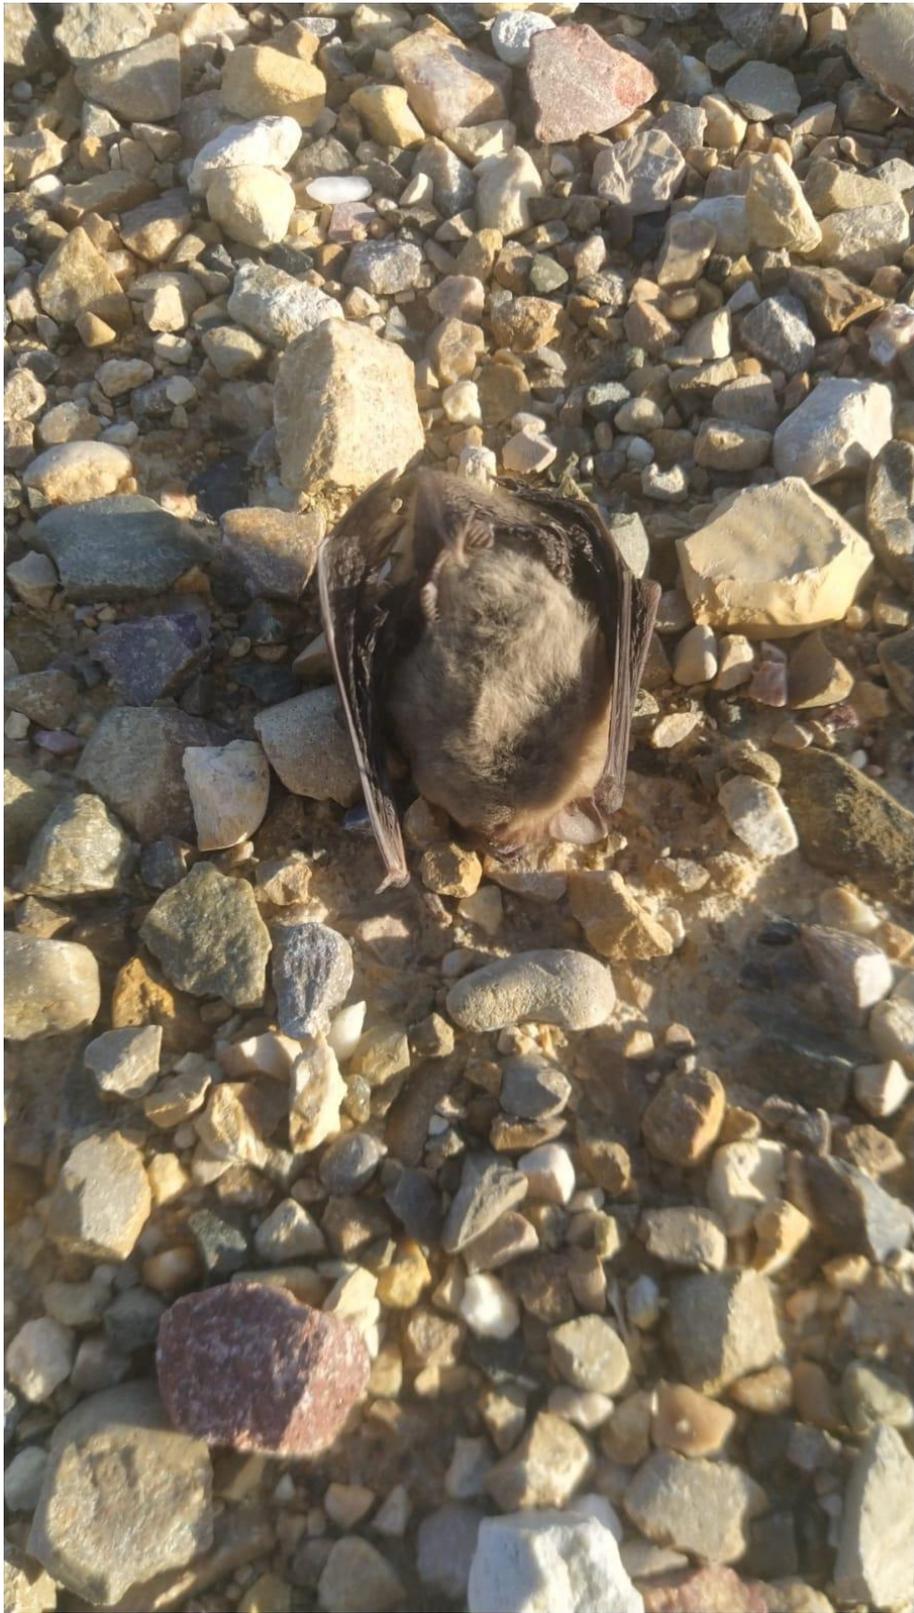
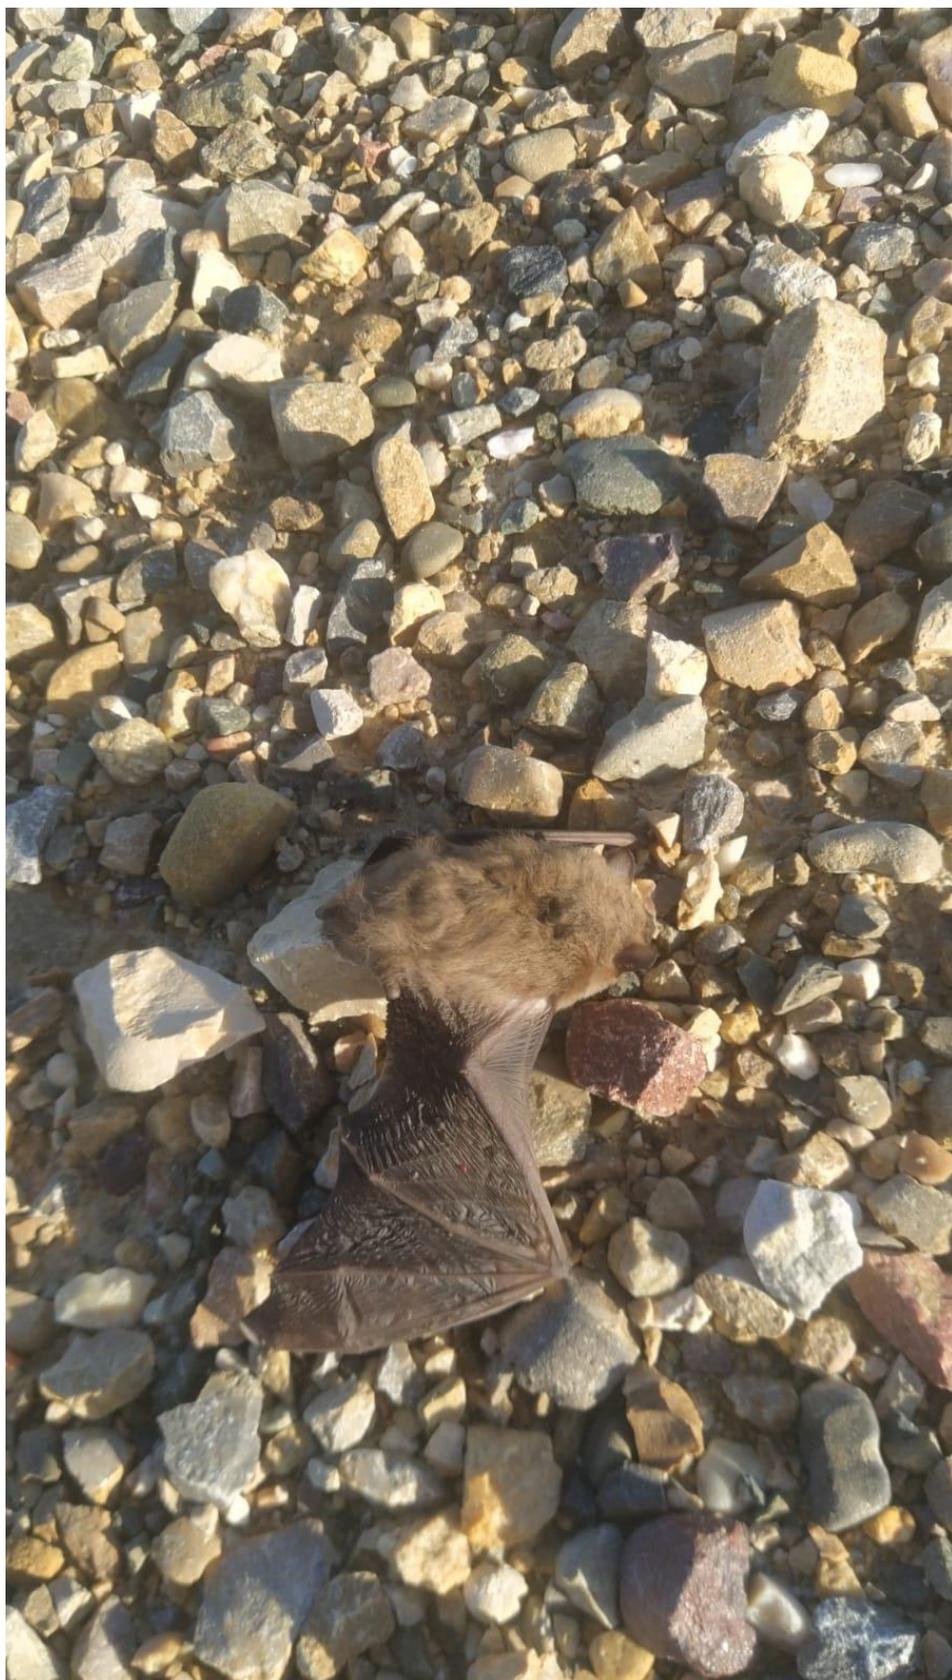
FOTOGRAFÍAS

Especie	Cantidad	Aerogenerador	Distancia (metros)	Ubicación		Estado
				X	Y	
Pipistrellus pipistrellus	1	2	5	696134	4595833	Entero.

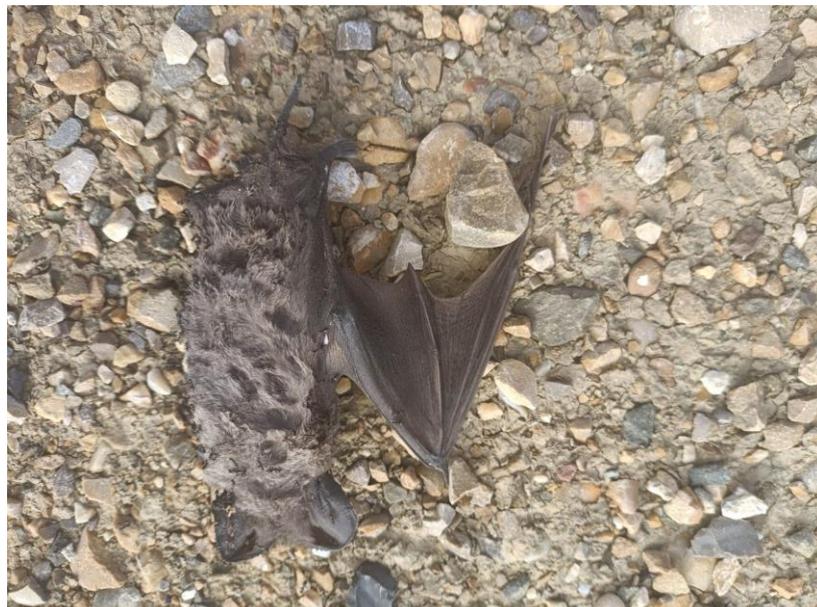
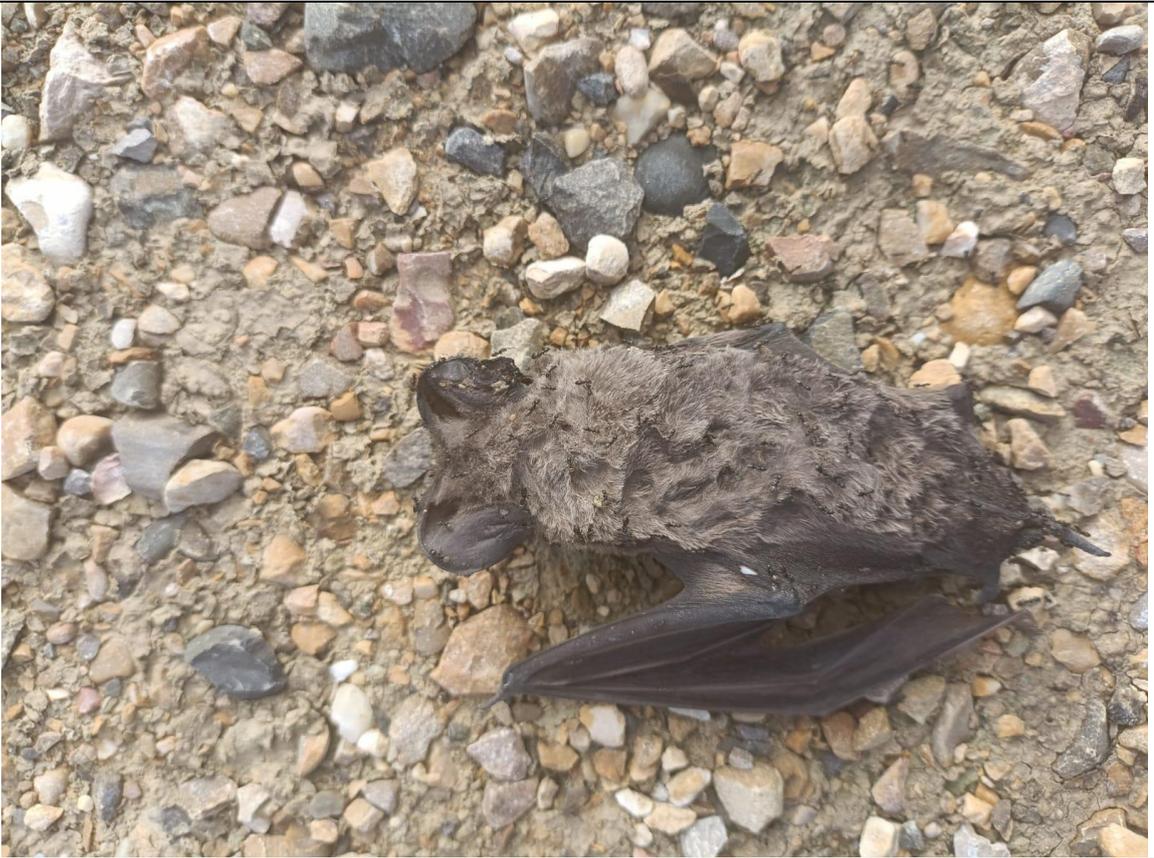
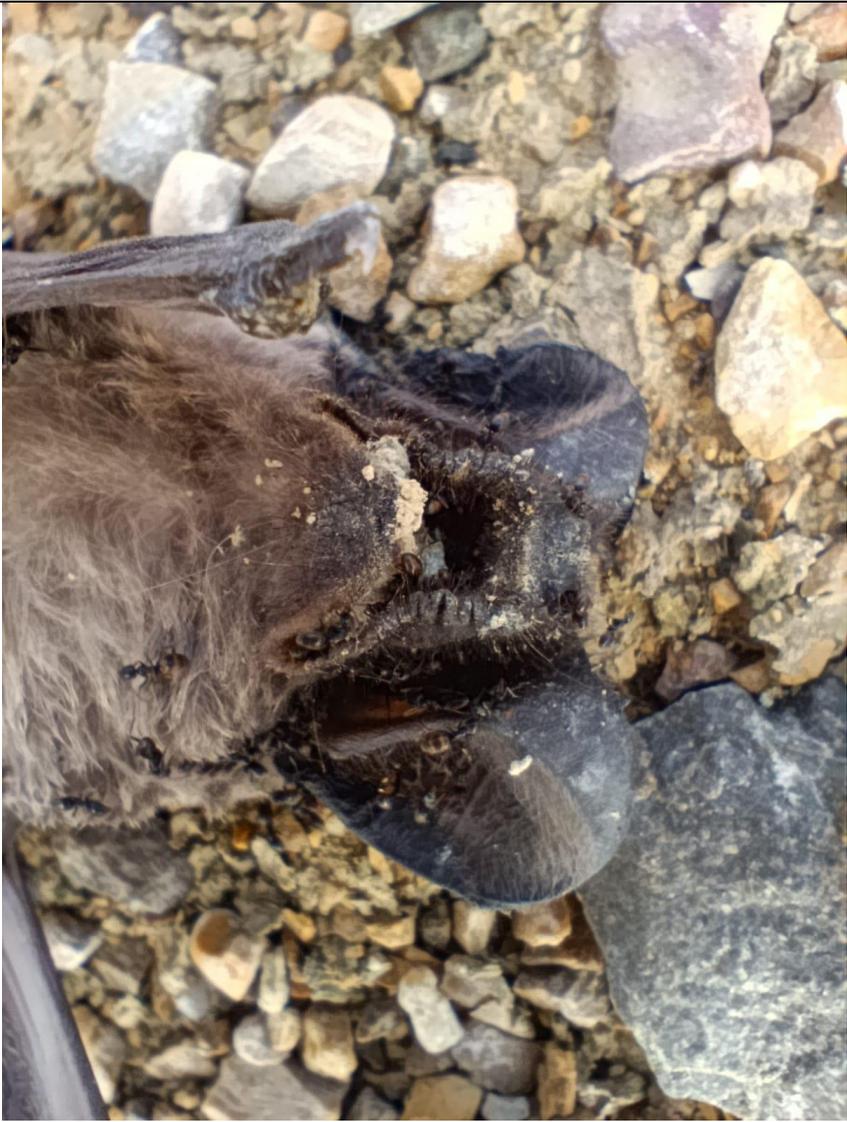
FOTOGRAFÍAS

Especie	Cantidad	Aerogenerador	Distancia (metros)	Ubicación		Estado
				X	Y	
Tadarida teniotis	1	1	4	696102	4595390	Entero.
