### PARQUE EÓLICO (PE) “SANTOS DE LA PIEDRA”

#### Programa de Vigilancia Ambiental

| Informe de FASE de: | <b>Construcción</b> |
| N.º de informe y año de seguimiento | <b>Informe Nº 2 del Año 2</b> |

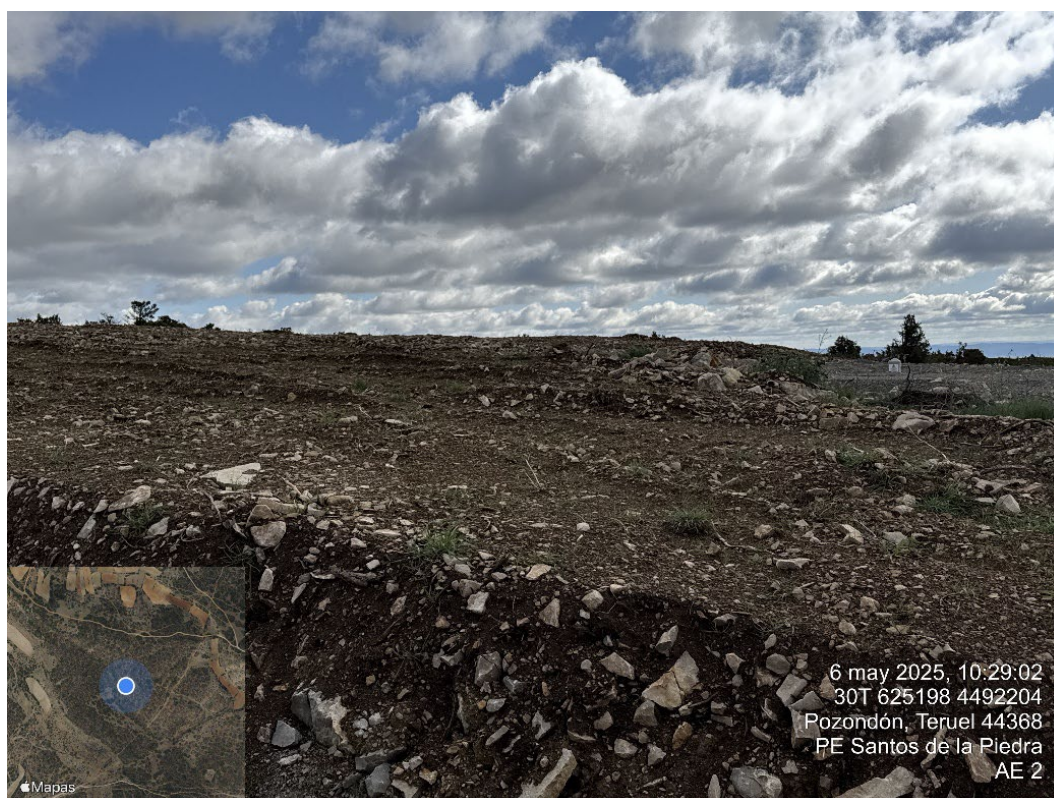
Todas los trabajos de movimientos de tierras se dieron por finalizados durante el pasado cuatrimestre, concluyendo con los trabajos de extendido de tierra vegetal y restitución de terrenos.

**Fotografía 1.** Tierra vegetal extendida

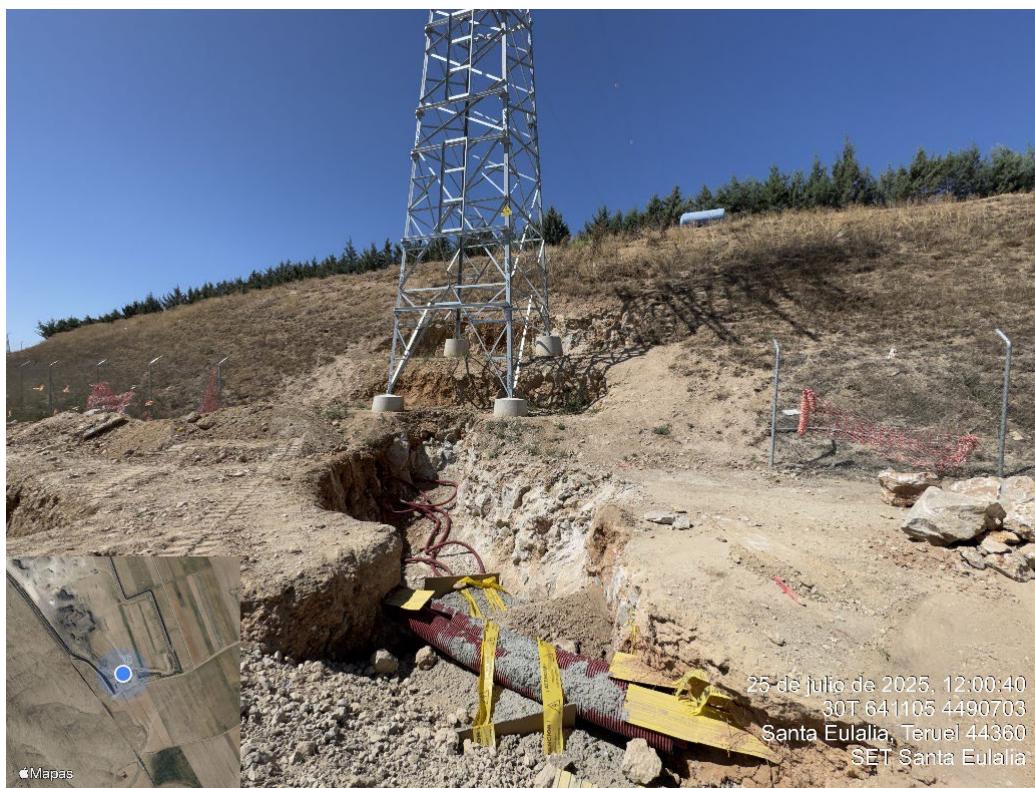
Durante este cuatrimestre, las únicas labores de obra civil se han desarrollado en la SET "Santa Eulalia", con el objetivo de su conexión con la SET "Santos de la Piedra". Los trabajos consistieron en la apertura y cimentación de algunas zanjas para el soterrado del cableado, así como en el replanteo del cableado nuevo y del existente.

**Fotografía 2.** Cimentación del tubo corrugado para el paso de cable

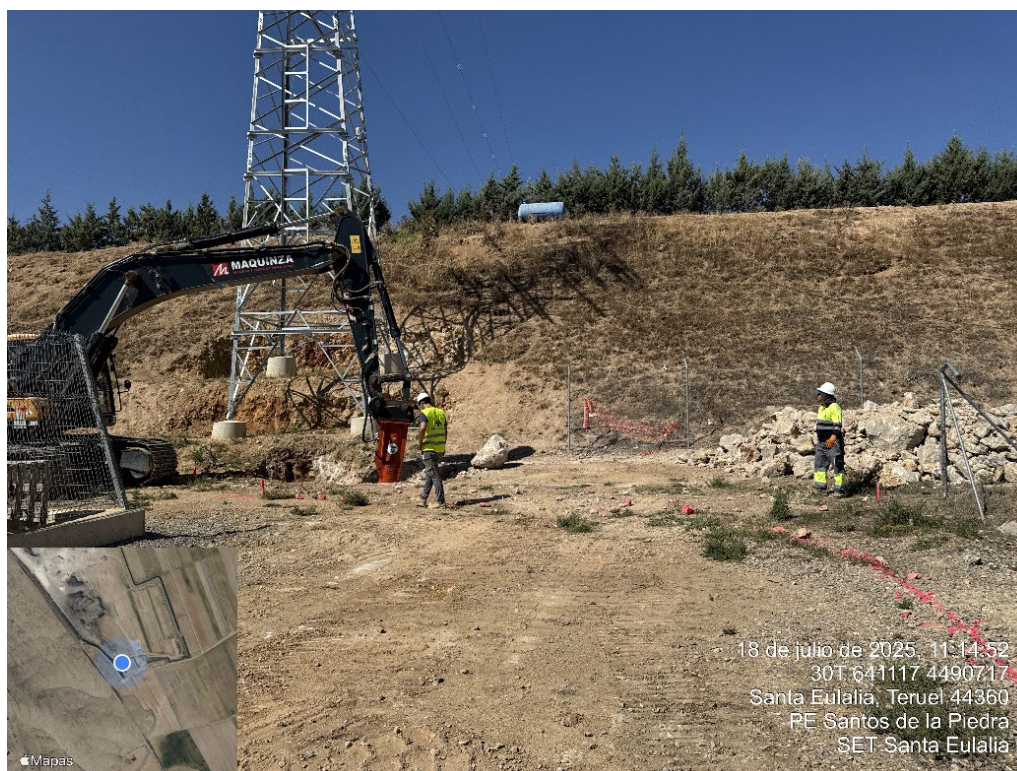
**Fotografía 3.** Apertura de zanjas

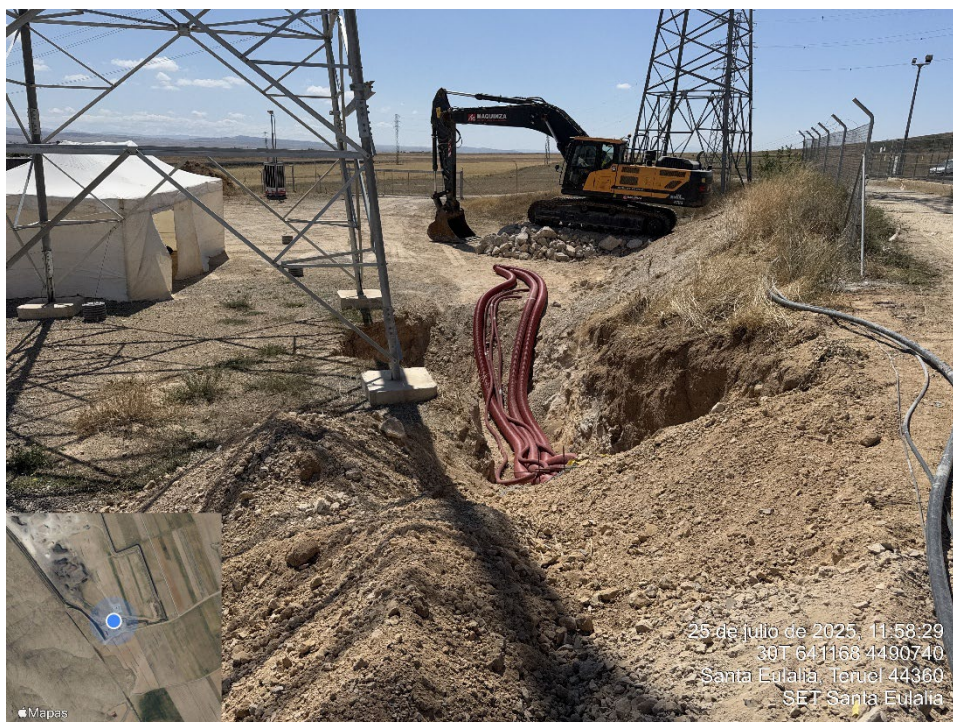
En relación con el montaje eléctrico, durante este cuatrimestre se ha realizado el tendido del cableado para la conexión con la SET "Santa Eulalia".

**Fotografía 4.** Cables tendidos

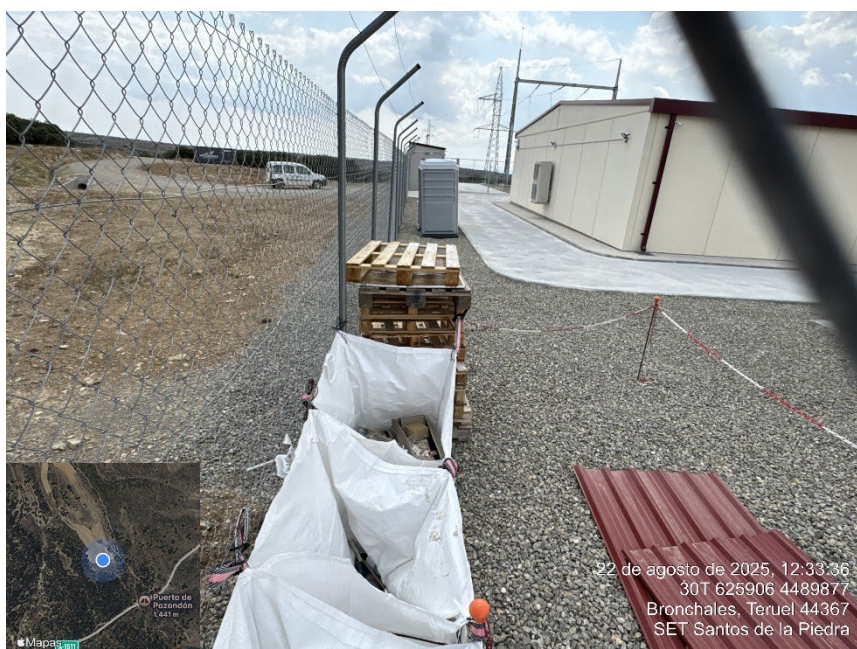
Para el almacenamiento de los residuos no peligrosos (RNP) se emplean sacas de 1 metro cúbico. En cuanto a los residuos peligrosos (RP), el punto limpio provisional de la SET fue desmantelado, estando pendiente la instalación del punto limpio definitivo.

**Fotografía 5.** Sacas para el acopio de los RNP

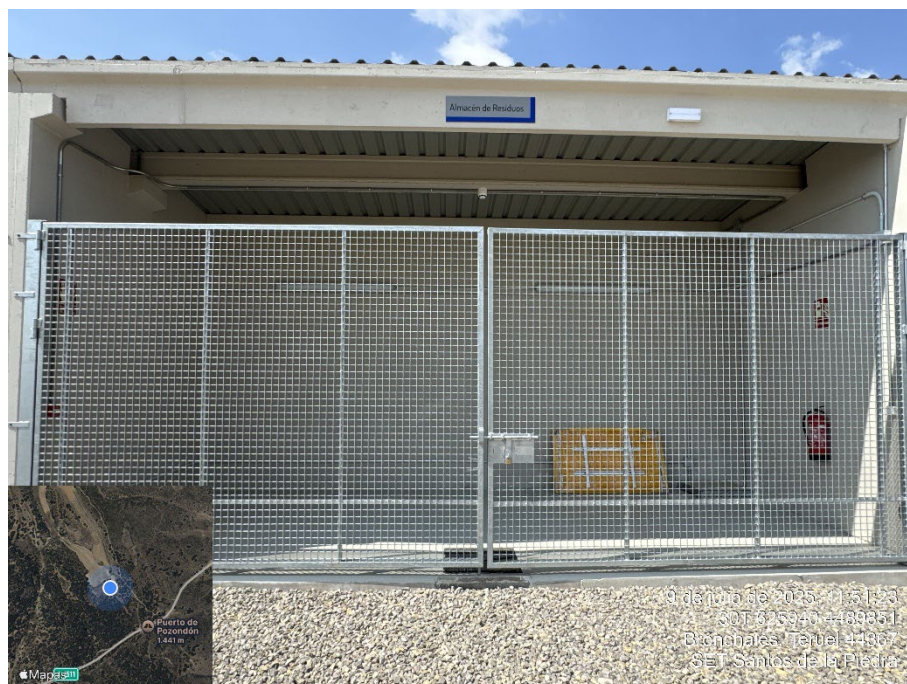
**Fotografía 6.** Punto limpio de RP definitivo SET

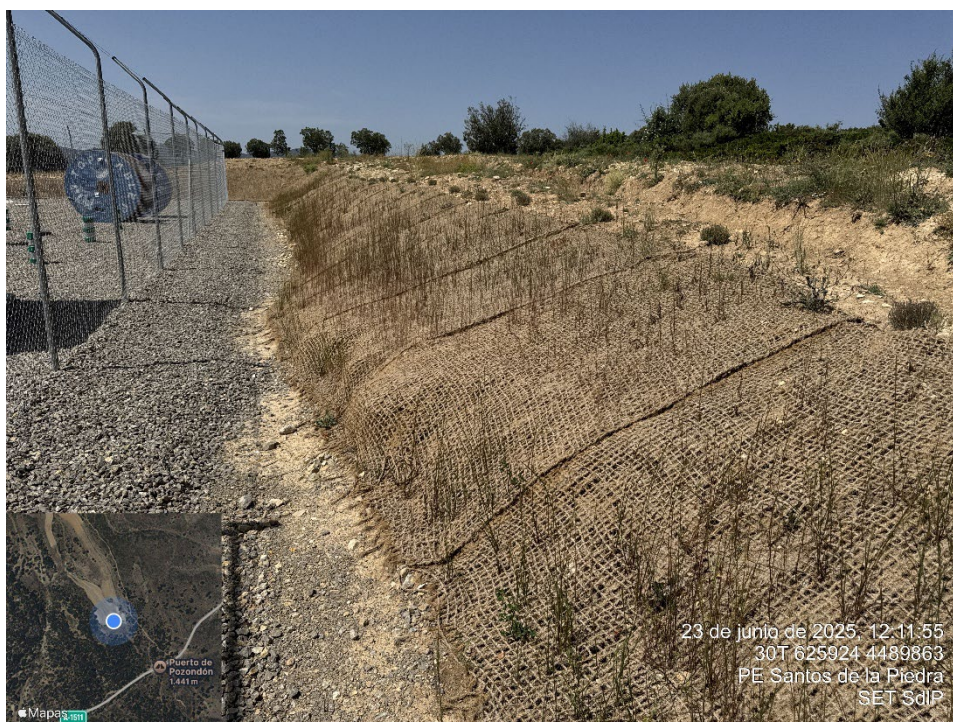
**Fotografía 8.** Malla de fibra de coco colocada en un pequeño talud de la SET revegetada

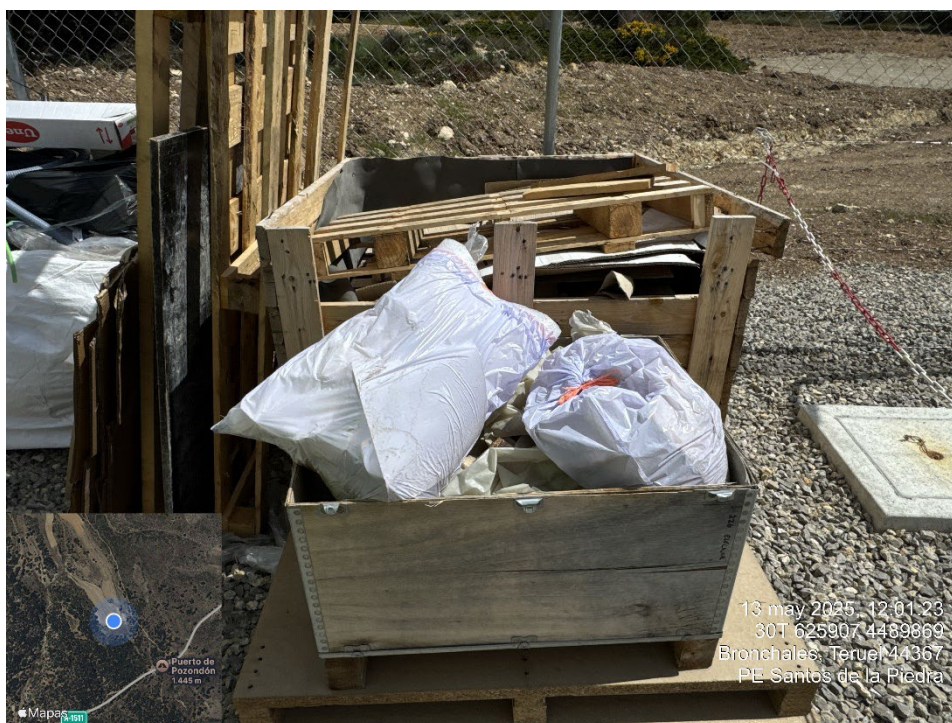
En lo que respecta al orden y la limpieza, tanto en el PE como en la LAAT se mantiene un nivel adecuado. En la SET también se ha constatado una correcta gestión, ya que a comienzos de este cuatrimestre se procedió a la recogida y segregación en contenedores de los residuos no peligrosos que se encontraban dispersos en sus inmediaciones.

**Fotografía 9.** RNP dispersos en los alrededores de la SET recogidos

La incidencia relacionada con la presencia de residuos no peligrosos dispersos en los alrededores de la subestación (SET), señalada en el período anterior, ha quedado subsanada a principios del mes de mayo mediante su recogida y posterior depósito en el punto limpio. En consecuencia, esta incidencia se considera cerrada.

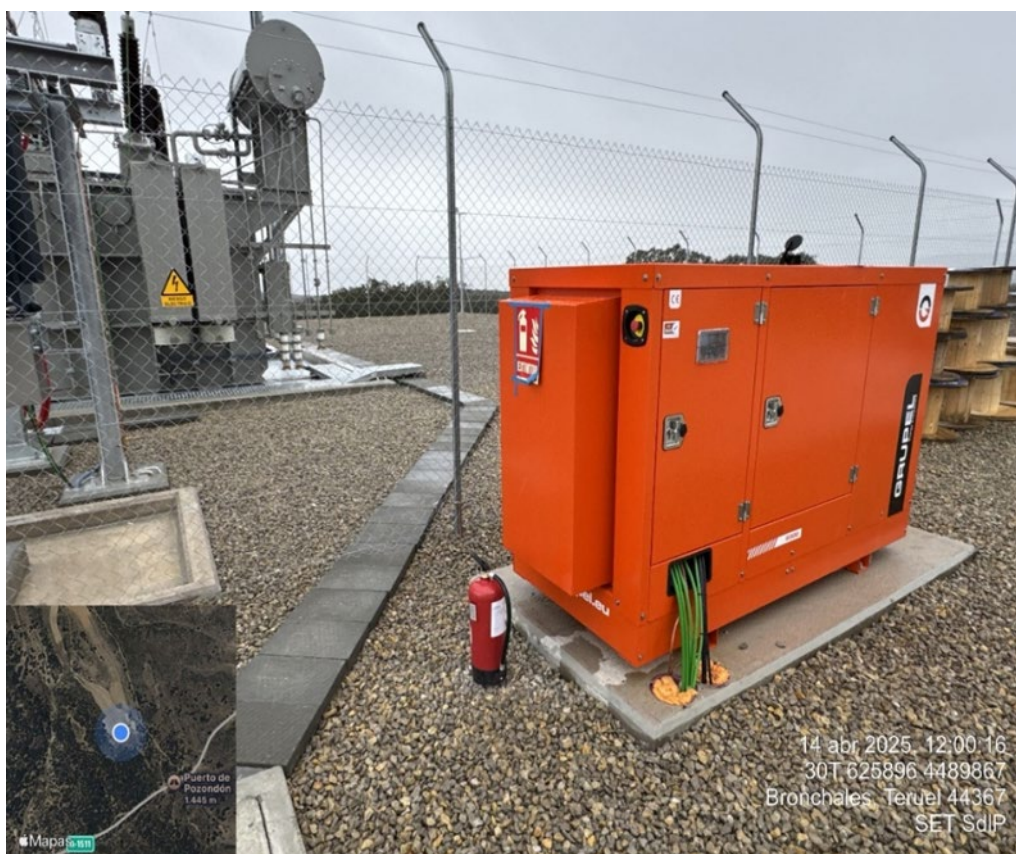
Se mantiene en la obra el material para la prevención de incendios y el punto para fumadores.

**Fotografía 10.** Extintor junto a grupo electrógeno

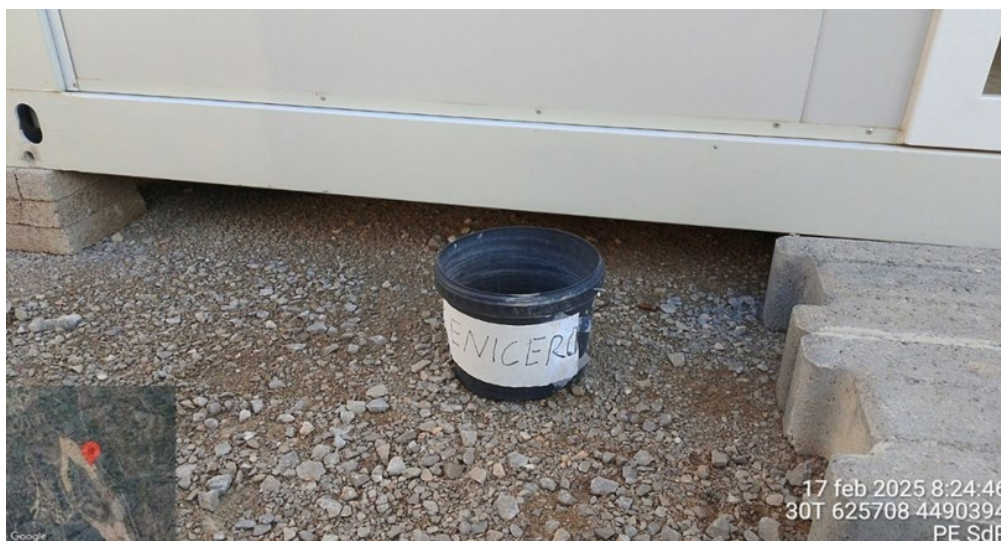
**Fotografía 11.** Cenicero para colillas de fumadores

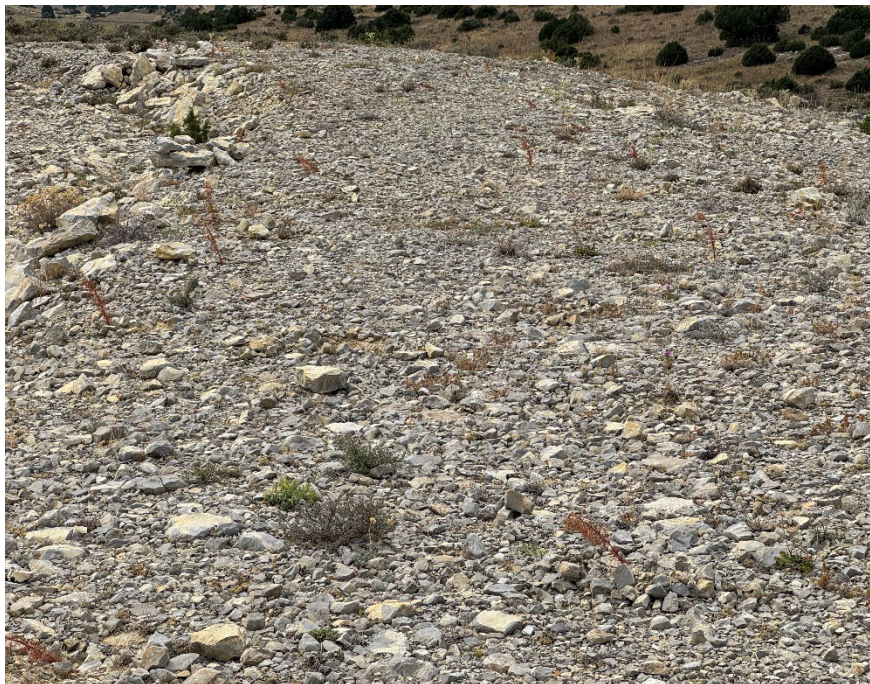
*vulgaris*, 285 de *Santolina chamaecyparissus* y 285 de *Genista scorpius*. Tras realizar el seguimiento de la plantación, se observó que los individuos con menor adaptación correspondieron a las especies de *Juniperus*, por lo que, una vez considerado el período de adaptación de estas especies, se valorará una posible reposición de marras.

**Fotografía 12.** Área de plantaciones

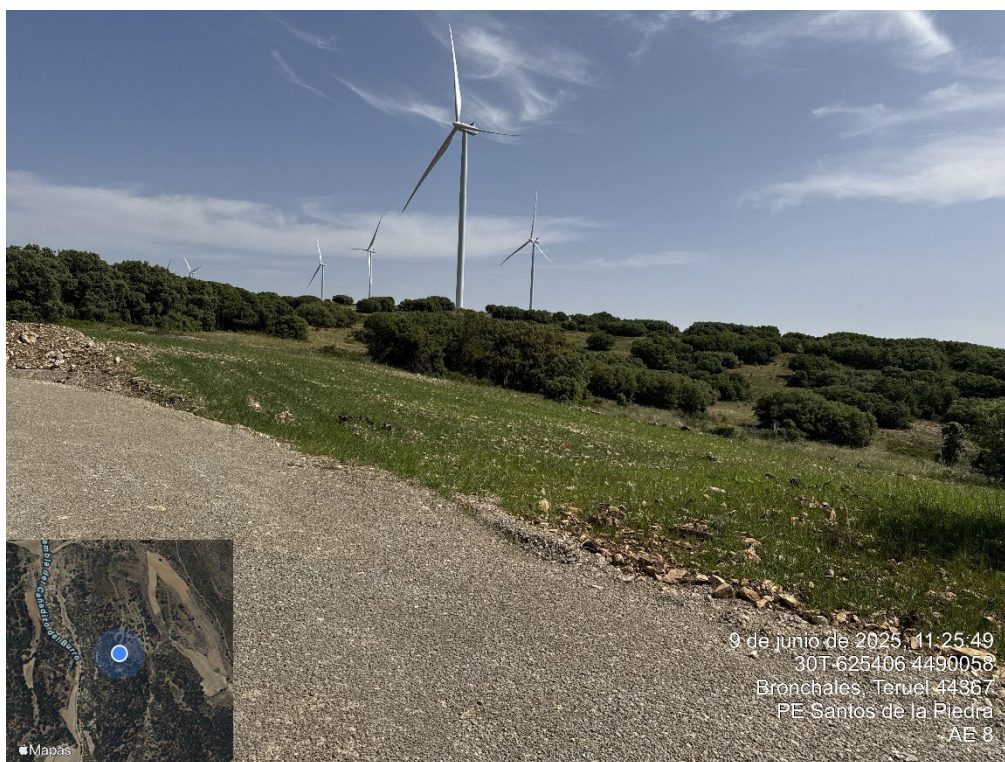
**Fotografía 5.** Revegetación sobre las zonas con extendido de tierra vegetal

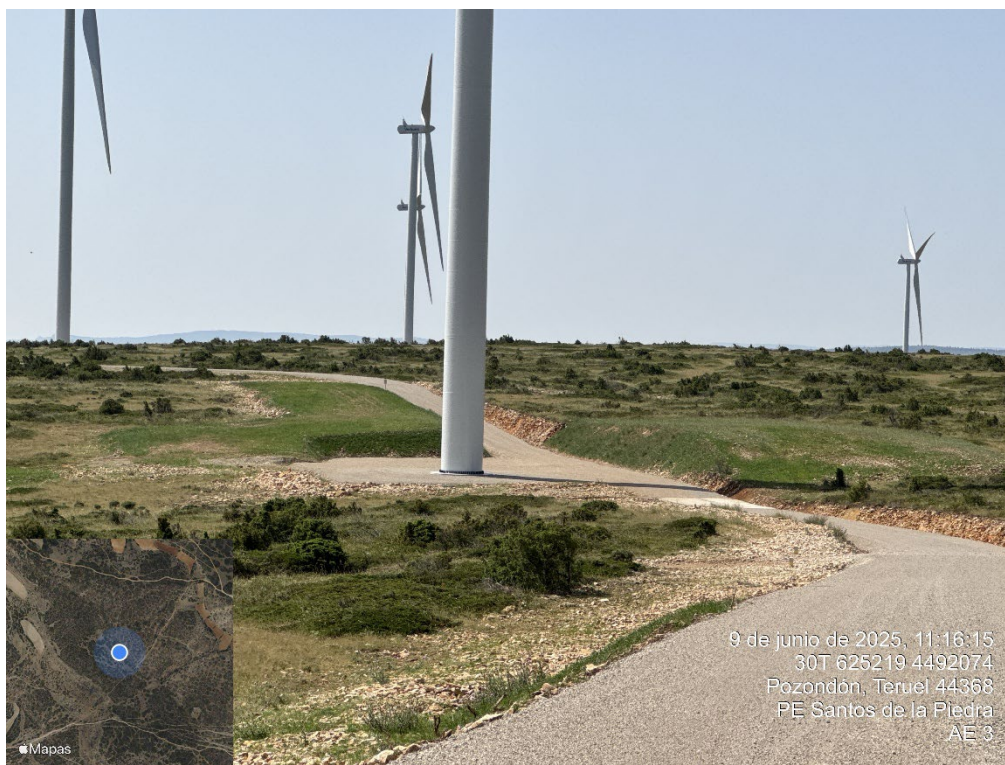
**Fotografía 6.**

Revegetación sobre las zonas con extendido de tierra vegetal

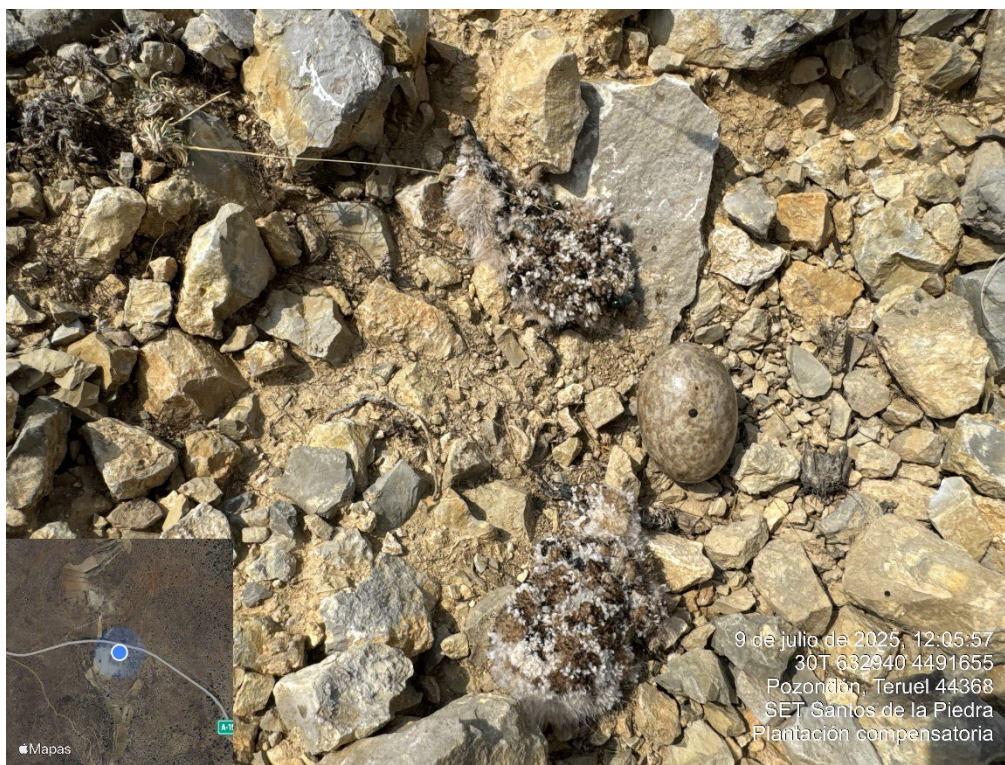
Durante las visitas de seguimiento realizadas a lo largo del presente cuatrimestre se ha prestado especial atención a los avistamientos de aves de pequeño tamaño, así como a los cantos registrados en el entorno. No obstante, en ningún caso se ha identificado la presencia de alondra ricotí (*Chersophilus duponti*). Sí se han observado ejemplares de alondra común (*Alauda arvensis*) y de collalba gris (*Oenanthe oenanthe*). Asimismo, se detectó un nido de alcaraván común (*Burhinus oedicephalus*) en uno de los hoyos de la plantación compensatoria, al cual se le realizó seguimiento. De los tres huevos detectados únicamente eclosionaron dos, pero debido probablemente a inclemencias climáticas ambos polluelos fallecieron poco después de nacer.

**Fotografía 8.** Nido de alcaraván con los polluelos fallecidos
