# PLAN DE VIGILANCIA Y SEGUIMIENTO AMBIENTAL

## EXPLOTACIÓN DEL PARQUE EÓLICO “VALDEJALÓN II”

T.M. RUEDA DE JALÓN (ZARAGOZA)

### 2º INFORME TRIMESTRAL DE 2024

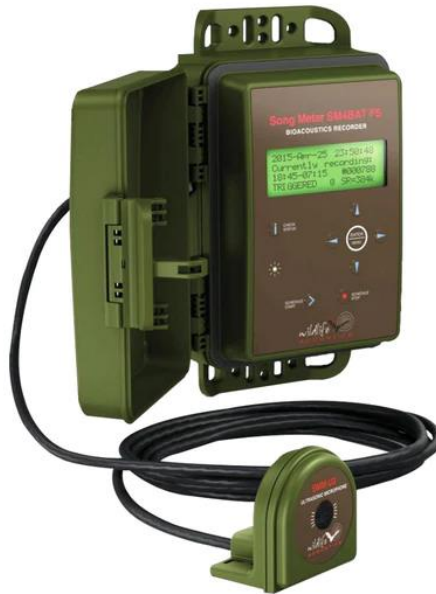
Figura 6: Detalle del dispositivo Song meter SM4 con su cubierta protectora abierta para mostrar la consola de programación y con un micrófono acoplado por cable. Más información del modelo puede consultarse en: <https://www.wildlifeacoustics.com>.

Grabadoras de ultrasonidos autónomas en los mismos puntos de censo ya mencionados anteriormente. El modelo utilizado ha sido el SONG METER SM4 ACOUSTIC RECORDER (Wildlife Acoustics, Inc), una grabadora autónoma que puede colocarse en el terreno para grabar de manera continua desde el atardecer al amanecer gran cantidad de registros de ultrasonidos en el área, proporcionando por tanto una cantidad de datos mucho mayor que la que se puede obtener de las visitas de campo haciendo uso de grabadoras manuales.

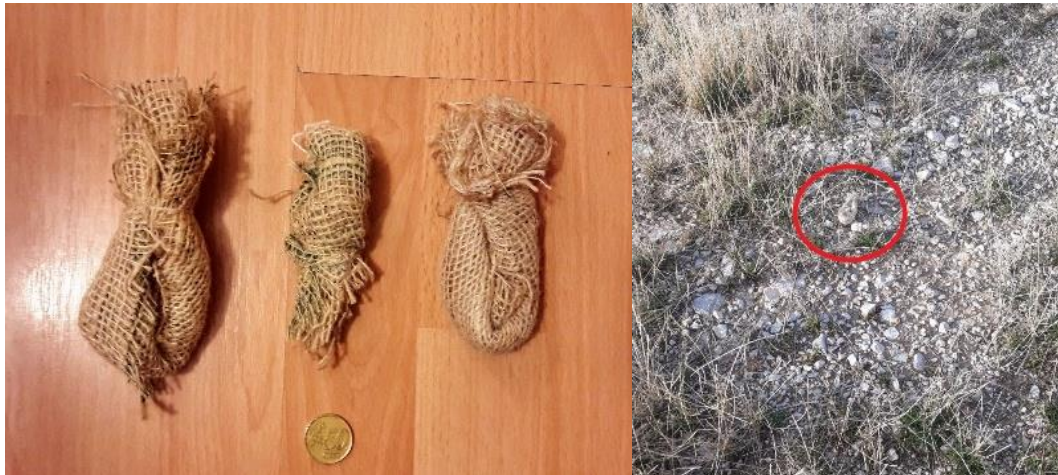
Figura 7: Ejemplo de señuelos empleados en el test de detectabilidad, fotografía de uno de los señuelos ubicado en campo durante el test.

Por otro lado, y con objeto de determinar el éxito de búsqueda de los cadáveres por parte de los técnicos encargados del Seguimiento Ambiental, se utilizará una serie de señuelos artificiales para comprobar la capacidad de detección del técnico. Los señuelos serán colocados por uno de los técnicos encargados del muestreo. Posteriormente, un segundo técnico, sin previa notificación sobre la colocación ni ubicación de los señuelos, procederá a su búsqueda. El resultado se mostrará en el último trimestre del año.

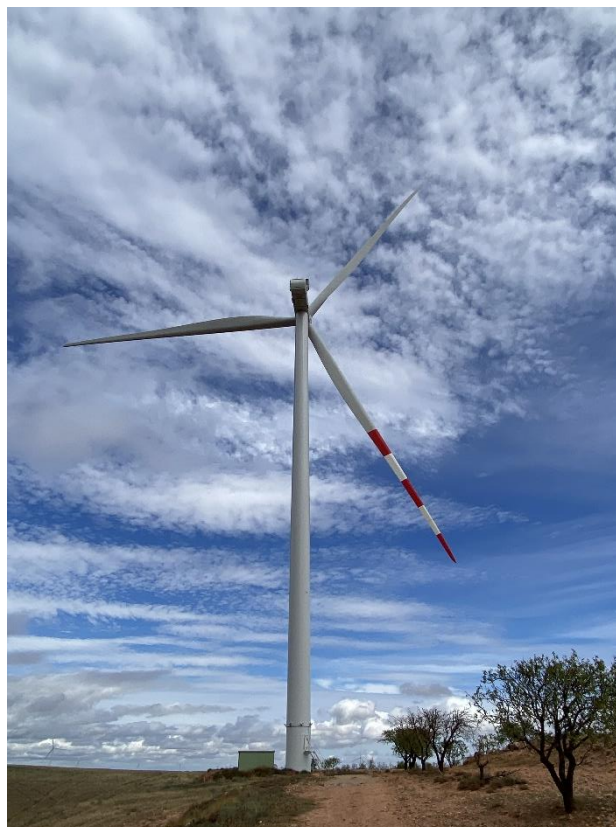
Figura 10: Foto del aerogenerador VAL II - 01 con la medida preventiva de pintado de pala.

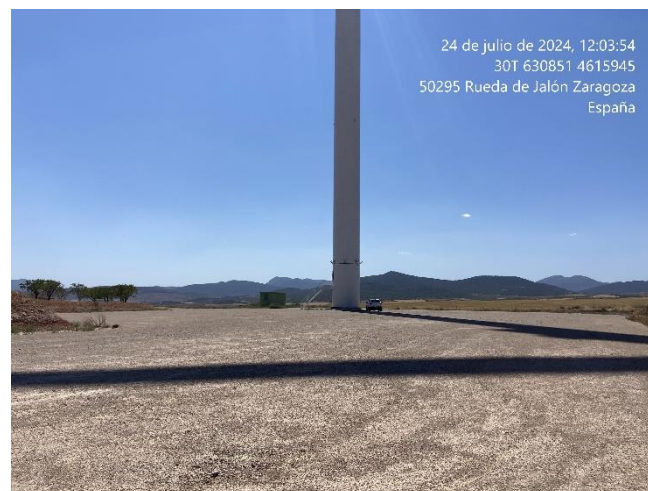
Figura 13: Plataforma del aerogenerador VAL II – 01.

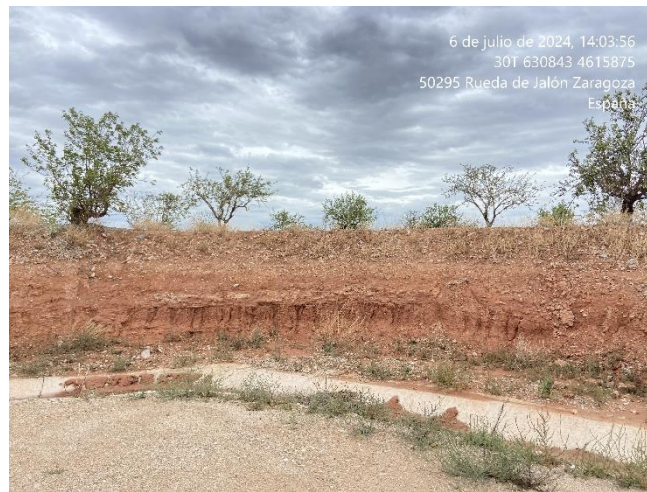
Figura 14: Taluz al Sureste del aerogenerador.

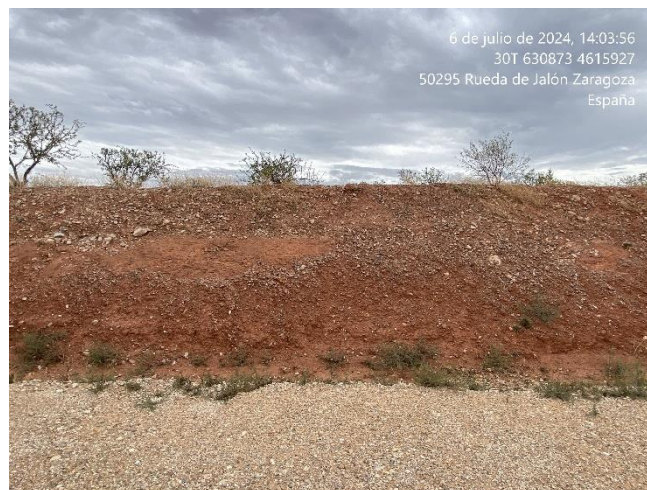
Figura 15: Taluz al Noreste del aerogenerador.

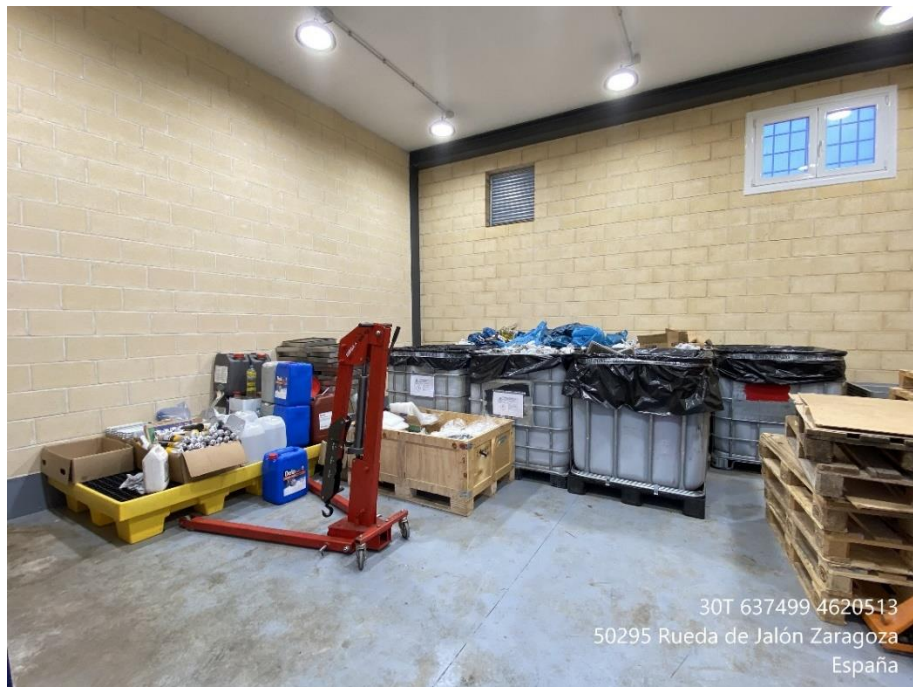
Figura 16: Interior del almacén de residuos peligrosos del PE Valdejalón II.

- La segregación de los residuos (tanto peligrosos como no peligrosos) generados en el parque eólico como consecuencia de las tareas de mantenimiento se realiza en diversos contenedores y bidones dispuestos a tal fin. Se dispone, según necesidad, de contenedores para aceite usado (LER 13.02.05), filtros de aceite (LER 16.01.07), hierro y acero (LER 17.04.05), metales mezclados (17.04.07), envases plásticos contaminados (LER 15.01.10), envases aerosoles vacíos (LER 12.01.12), baterías de plomo (LER 16.06.01), etc., todos ellos correctamente identificados mediante etiquetas.

- Los residuos urbanos (papel y cartón, plástico) también son segregados y correctamente gestionados.
