# PLAN DE VIGILANCIA Y SEGUIMIENTO AMBIENTAL

## EXPLOTACIÓN DEL PARQUE EÓLICO “VALDEJALÓN II”

### 3º INFORME TRIMESTRAL DE 2024

Agosto – Octubre 2024

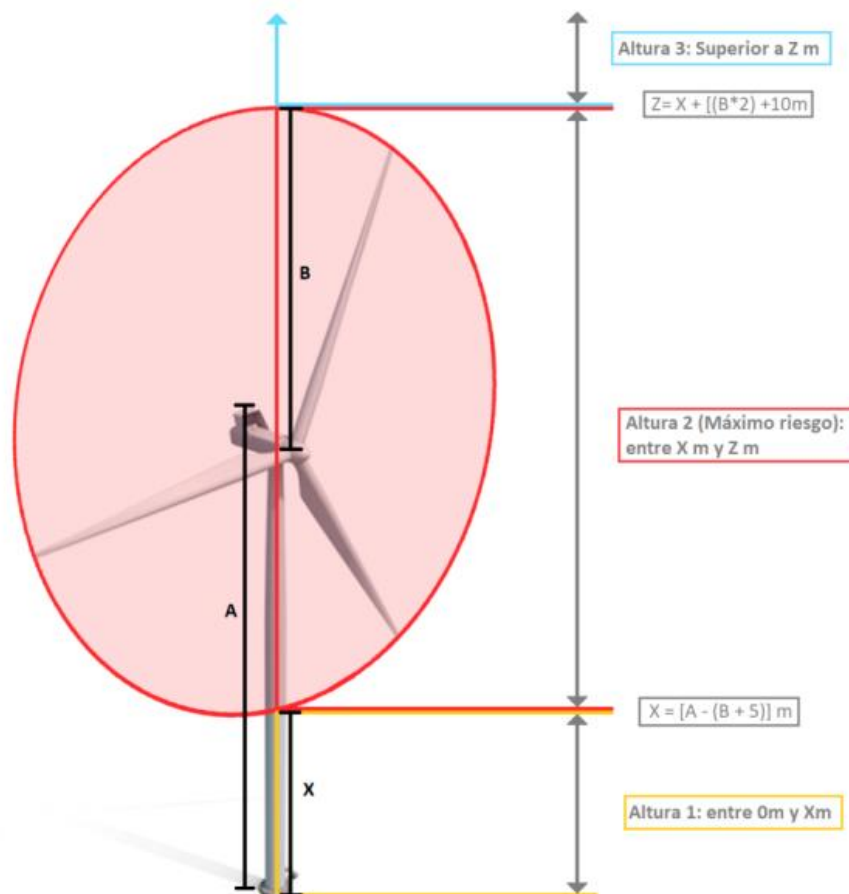
Figura 3: Esquema que muestra el rango de alturas de vuelo definidas en función de su riesgo respecto al aerogenerador.

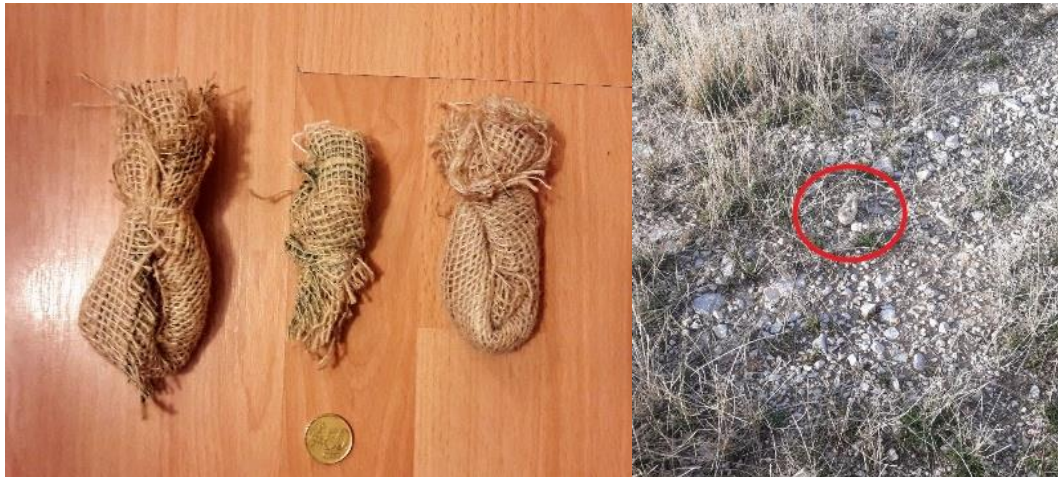
Figura 7: Ejemplo de señuelos empleados en el test de detectabilidad, fotografía de uno de los señuelos ubicado en campo durante el test.

Por otro lado, y con objeto de determinar el éxito de búsqueda de los cadáveres por parte de los técnicos encargados del Seguimiento Ambiental, se utilizará una serie de señuelos artificiales para comprobar la capacidad de detección del técnico. Los señuelos serán colocados por uno de los técnicos encargados del muestreo. Posteriormente, un segundo técnico, sin previa notificación sobre la colocación ni ubicación de los señuelos, procederá a su búsqueda. El resultado se mostrará en el último trimestre del año.

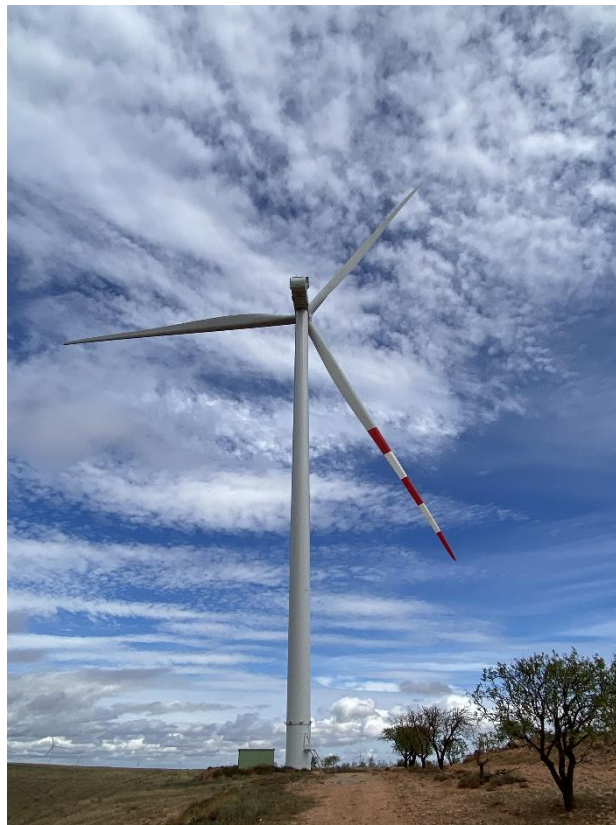
Figura 10: Foto del aerogenerador VAL II - 01 con la medida preventiva de pintado de pala.

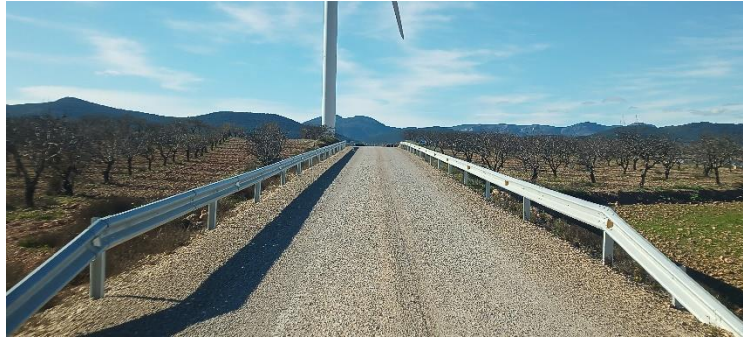
Cabe destacar que se han iniciado obras de hibridación del mismo promotor en las inmediaciones del parque eólico, haciendo éste, uso de parte de las infraestructuras del parque eólico Valdejalón II. Se adjuntan fotografías.

Figura 14: Fotografía vial de entrada al parque eólico Valdejalón II.

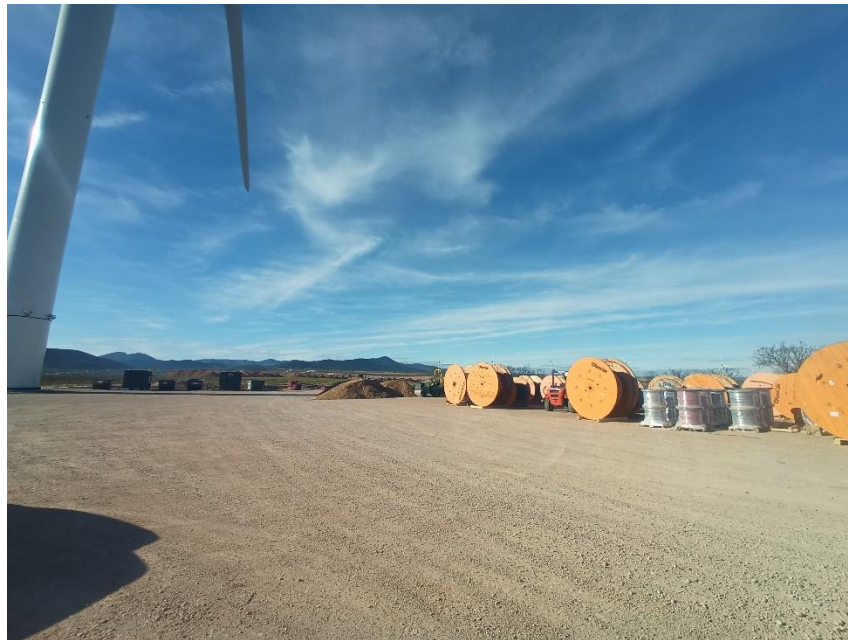
Figura 15: Plataforma del aerogenerador VAL II – 01 albergando material para la planta fotovoltaica.

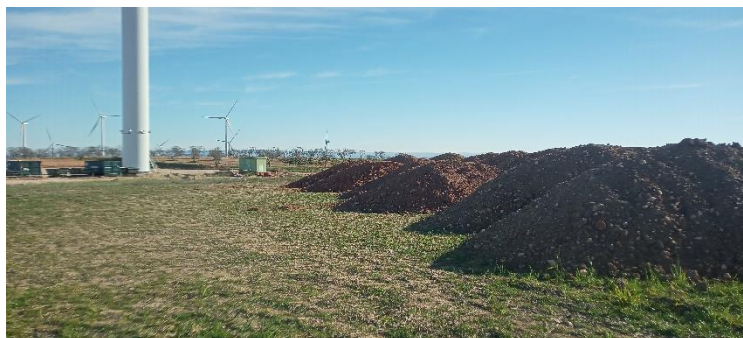
Figura 16: Movimiento de tierras dentro del diámetro del vuelo de las aspas de VAL II-01.

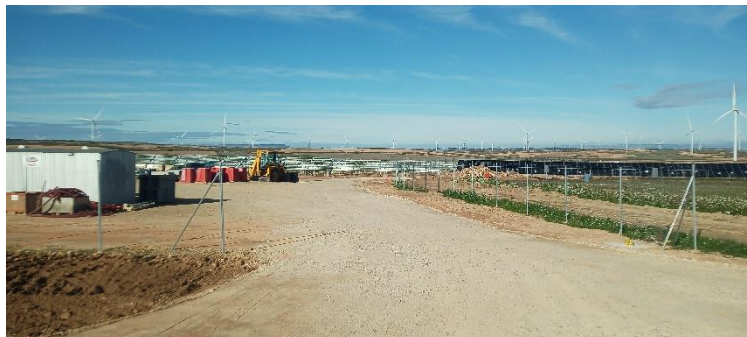
Figura 17: Acceso de entrada a la planta fotovoltaica desde el parque eólico.

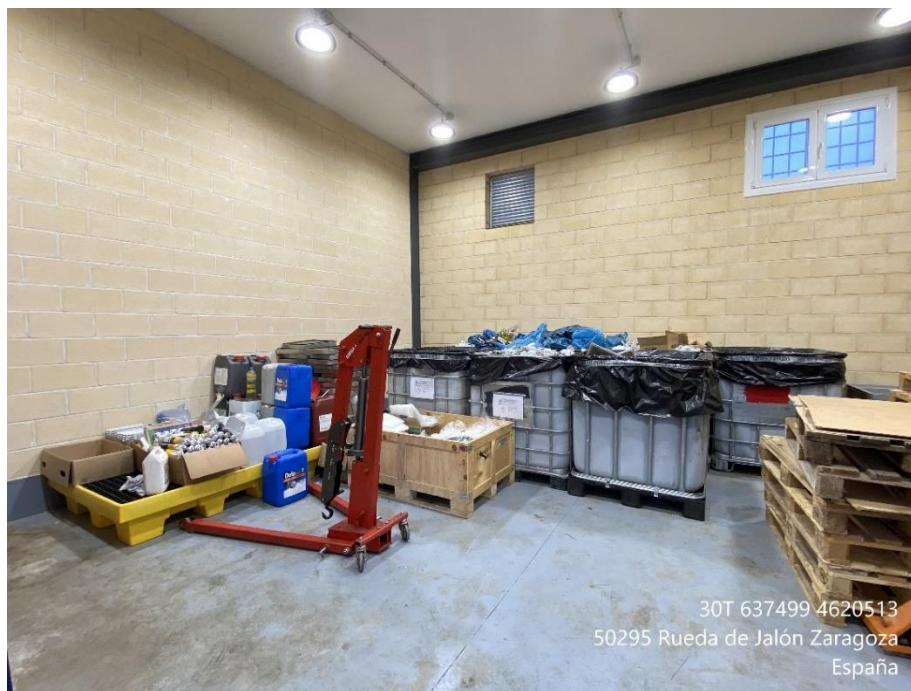
- La segregación de los residuos (tanto peligrosos como no peligrosos) generados en el parque eólico como consecuencia de las tareas de mantenimiento se realiza en diversos contenedores y bidones dispuestos a tal fin. Se dispone, según necesidad, de contenedores para aceite usado (LER 13.02.05), filtros de aceite (LER 16.01.07), hierro y acero (LER 17.04.05), metales mezclados (17.04.07), envases plásticos contaminados (LER 15.01.10), envases aerosoles vacíos (LER 12.01.12), baterías de plomo (LER 16.06.01), etc., todos ellos correctamente identificados mediante etiquetas.

Figura 18: Interior del almacén de residuos peligrosos del PE Valdejalón II.
