INFORME MENSUAL

VIGILANCIA AMBIENTAL PLANTA SOLAR FOTOVOLTAICA FRAGA 2

Nombre de la instalación:	PFV "Fraga 2" de 13 MWp
Provincia/s ubicación de la instalación:	Huesca
Nombre del titular:	Renovables del Rigel S.L.
CIF del titular:	B99524084
Nombre de la empresa de vigilancia:	Athmos Sostenibilidad S.L.
Tipo de EIA:	Ordinaria
Informe de FASE de:	CONSTRUCCIÓN
Periodicidad del informe según DIA:	MENSUAL
Año de seguimiento nº:	AÑO 1
Nº de informe y año de seguimiento:	INFORME nº1 del AÑO 1
Periodo que recoge el informe:	AGOSTO 2025

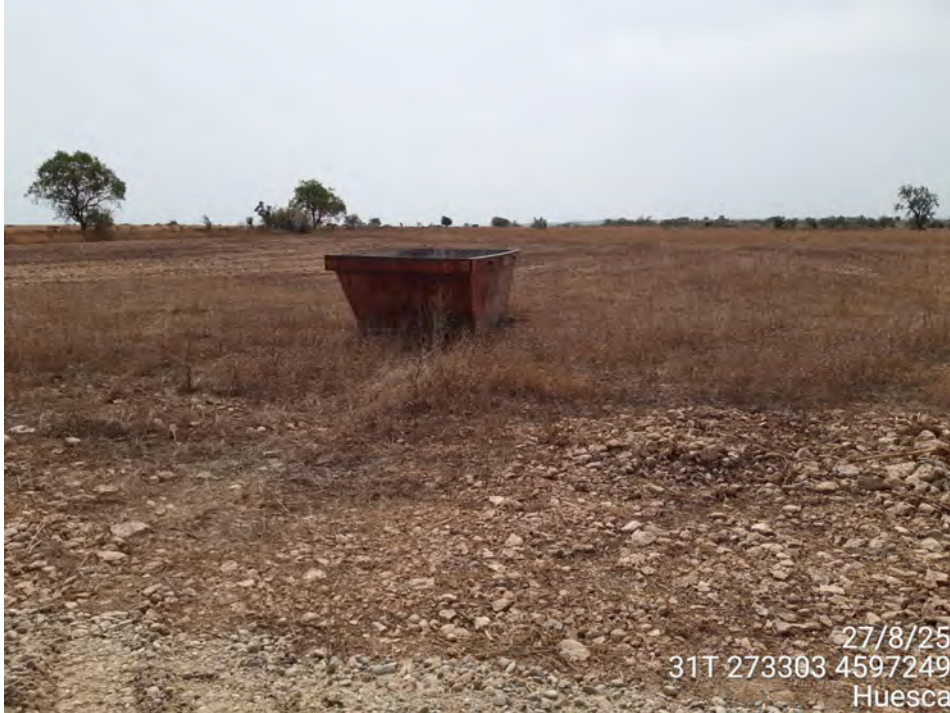
Imagen 1: Contenedor para el hormigón.

Actualmente se ha colocado un contenedor para hormigón para los residuos generados en por el vallado (Imagen 1). Este deberá ser correctamente impermeabilizado para evitar posibles derrames. Se deberán colocar contenedores para los demás tipos de residuos que puedan ser generados en las obras y bidones para los residuos peligrosos, que habrán de estar correctamente etiquetados.

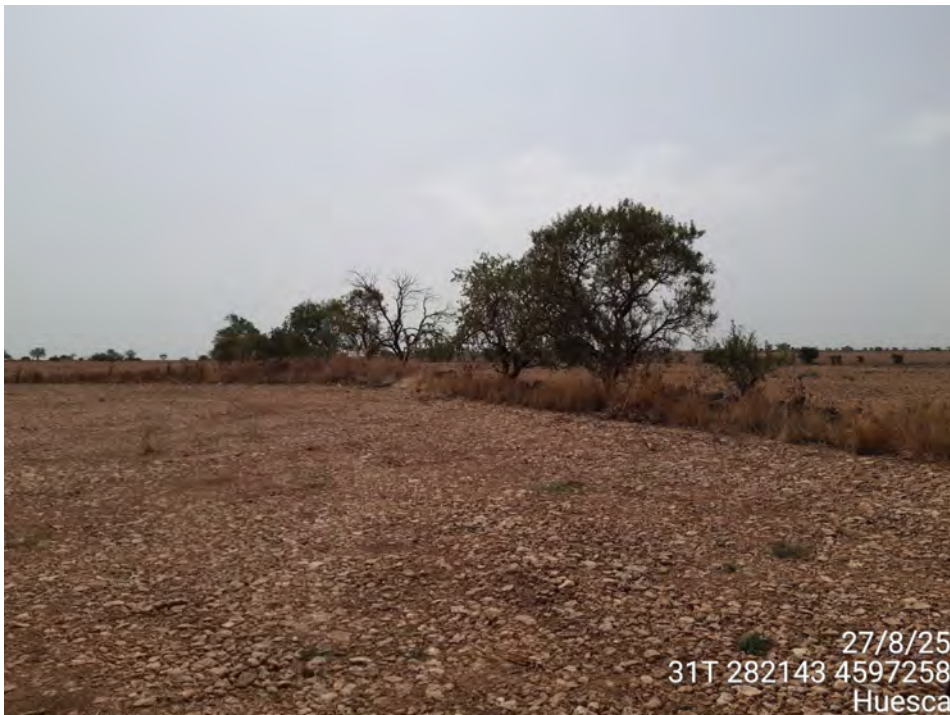
Imagen 2: Zona de vegetación a conservar.

Dentro de la implantación de la planta fotovoltaica se observa que únicamente hay una zona de árboles dentro del vallado no afectados por la implantación de los módulos. Estos se deberán conservar y balizar para evitar afecciones (Imagen 2).

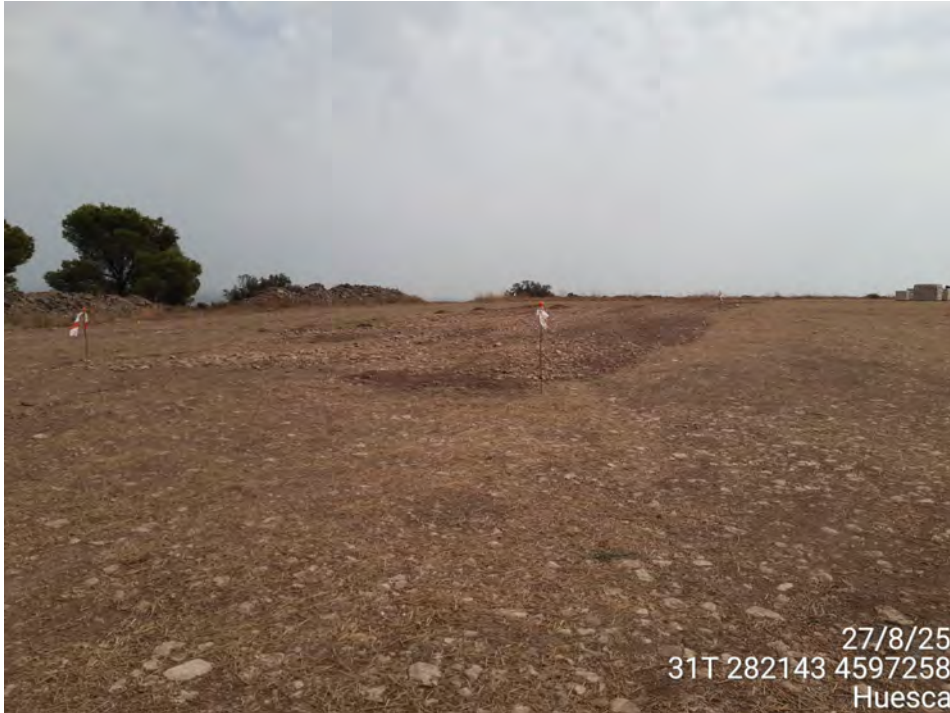
Imagen 3: Tierra vegetal.

Se han observado extendidos de tierra vegetal procedentes de las labores de ejecución de caminos (Imagen 3). Se ha recomendado concentrar la tierra vegetal extraída en un acopio destinado a su posterior uso en las labores de restauración del proyecto. Este acopio debería tener una altura inferior a 2 m y estar debidamente balizado para prevenir afecciones.

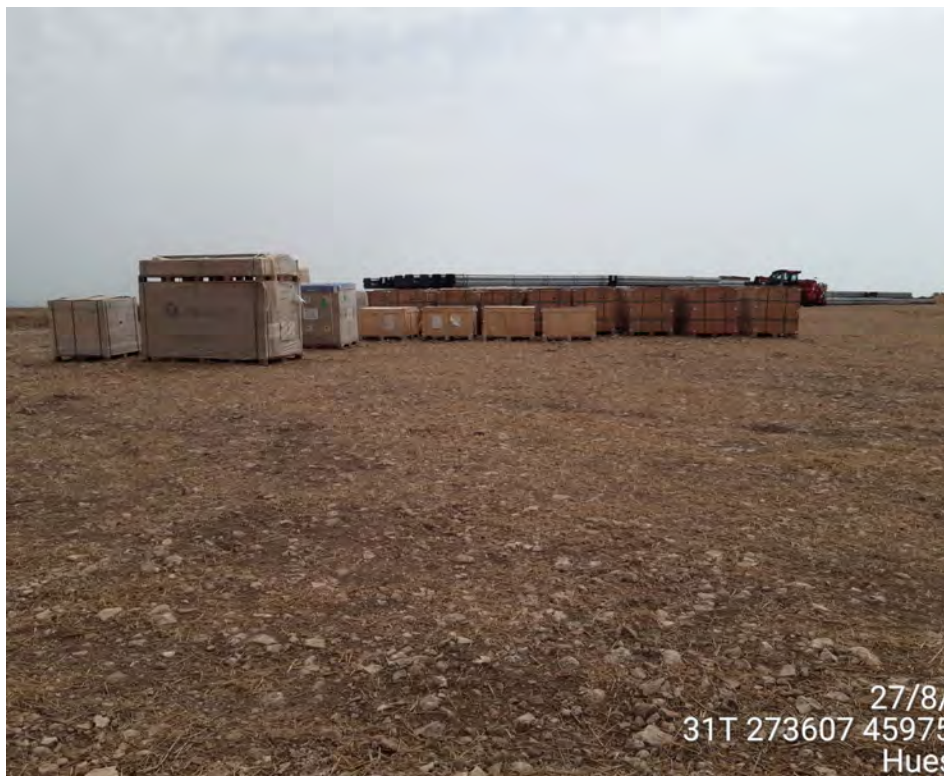
Imagen 6: Acopio de materiales.

El material utilizado se está depositando en zonas libres de vegetación natural, evitando así afecciones a la misma (Imagen 6).

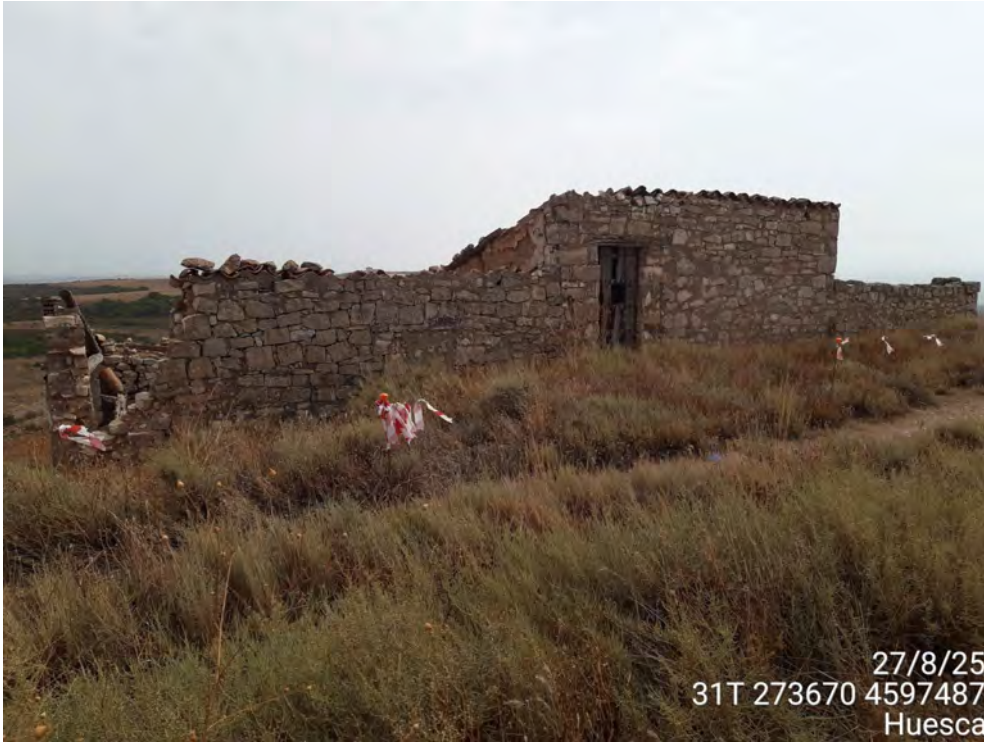
Imagen 7: Balizado de bien etnológico.

Al modificarse la implantación del proyecto desde la resolución de la DGCP algunos de los elementos nombrados en la misma quedan lejos de la planta. Por tanto, únicamente sería necesario el balizado del bien nombrado "Corral del Camino de Fabara". Dicho bien se ha balizado correctamente (Imagen 7).
