INFORME MENSUAL

VIGILANCIA AMBIENTAL PLANTA SOLAR FOTOVOLTAICA JALÓN I

Nombre de la instalación:	PFV "JALÓN I" de 49,99 MWp
Provincia/s ubicación de la instalación:	Zaragoza
Nombre del titular:	Next Generation Energy Actinio, S.L.
CIF del titular:	B01909225
Nombre de la empresa de vigilancia:	Athmos Sostenibilidad S.L.
Tipo de EIA:	Ordinaria
Informe de FASE de:	CONSTRUCCIÓN
Periodicidad del informe según DIA:	MENSUAL
Año de seguimiento nº:	AÑO 1
Nº de informe y año de seguimiento:	INFORME nº6 del AÑO 1
Periodo que recoge el informe:	AGOSTO 2024

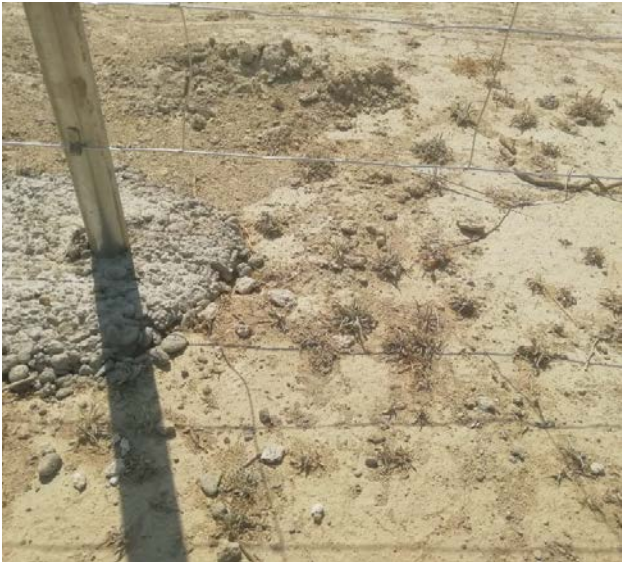
Figura 1: Distancia al suelo del vallado perimetral.

- El condicionado 12.6 de la DIA exige que el vallado perimetral se ejecute dejando una distancia al suelo que permita que el mismo sea cinegético y permeable a la fauna.
- Durante la última semana se ha comenzado a colocar la malla en el vallado perimetral.
- En la visita se ha comprobado que se cumple con el condicionado y se deja la distancia al suelo necesaria para el paso de fauna.
- En siguientes visitas se comprobará que este condicionado se cumple en el resto del vallado.

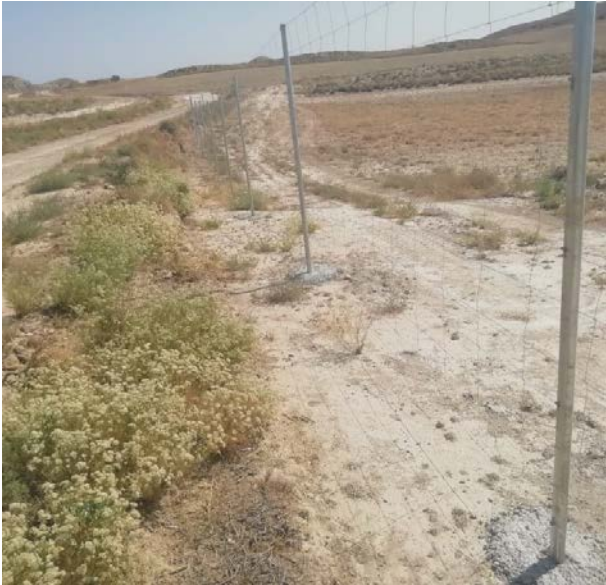
Figura 2: Vallado perimetral.

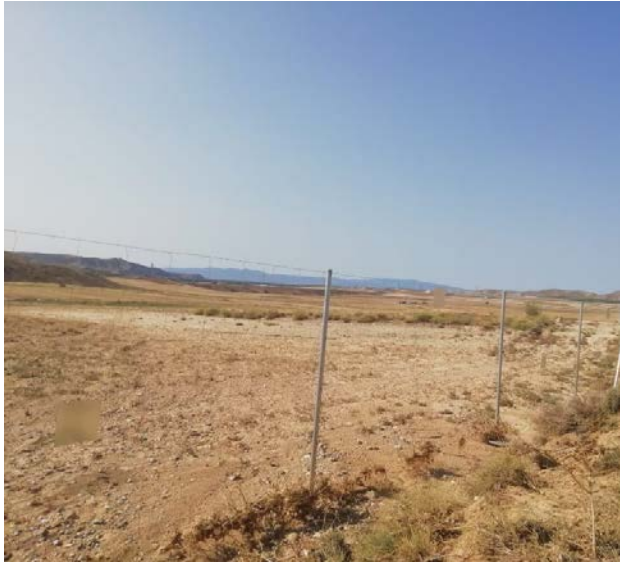
Figura 2: Placas en vallado perimetral.

- Se están colocando las placas en el vallado para hacerlo mas visible a la avifauna.
- Estas placas se están colocando siguiendo las instrucciones de la DIA en su condicionado 12.6: "Estas placas se sujetarán al cerramiento en dos puntos con alambre liso acerado para evitar su desplazamiento, colocándose al menos una placa por vano entre postes y con una distribución al tresbolillo en diferentes alturas."

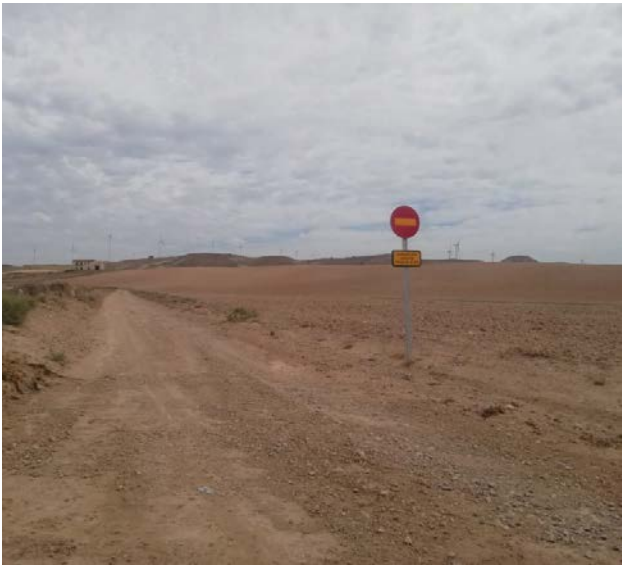
Figura 1: Señalización camino.

- Se ha comunicado que a partir del día 1 de septiembre se podrá utilizar el camino cercano al primillar debido a que ya no afectará a la especie en su época de reproducción.
- Se ha sugerido que se puede tapar la señal, la cual deberá volver a ser visible si en el siguiente periodo reproductor de la especie aun se continua con las obras.
