INFORME MENSUAL

VIGILANCIA AMBIENTAL PLANTA SOLAR FOTOVOLTAICA JALÓN I

INFORME SEMANAL (Semana 36)

PROJECT / PROYECTO JALÓN I	Code / Código: LEV_197JA1_NC_VEGETACIÓN_240917_V01	NC Nº: 01
	Communication type / Tipo de comunicación:	NON CONFORMITY REPORT / INFORME DE NO CONFORMIDAD	Date / Fecha: 17/09/24

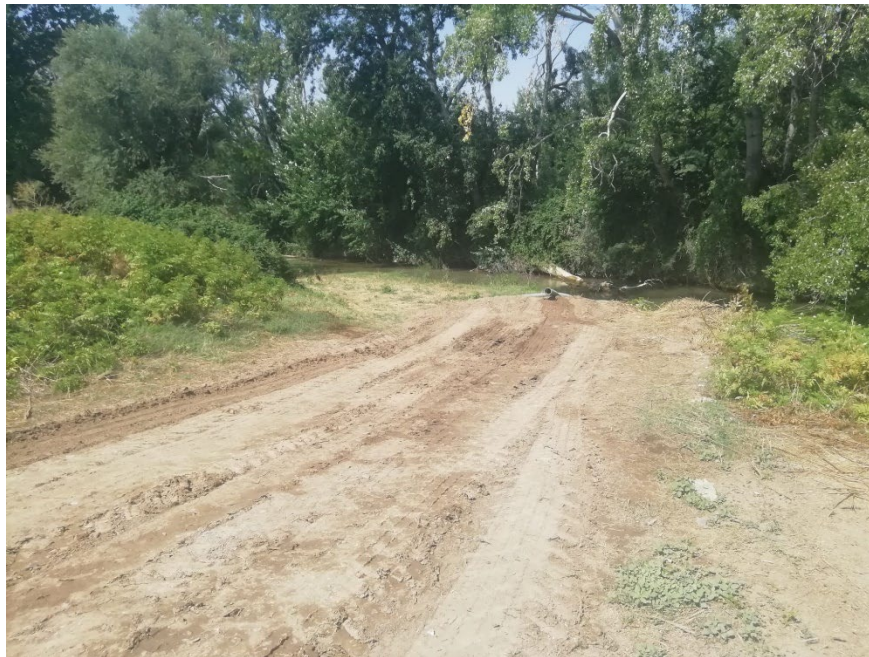
Figura 3: Zona de acceso al río Jalón para la captación de aguas.

- Esta desinfección se ha de realizar una vez termine la extracción de agua del río y se han de enviar evidencias de que se ha realizado.
- En los condicionados 12 y 13 (figura 2) se expone que en caso de necesitar realizar un acceso al río para la extracción de agua posteriormente ese acceso deberá ser restaurado y anulado una vez terminados los trabajos.

- Al ser una zona pequeña al lado del río, para la restauración de la misma se habrá de descompactar la zona de tierra afectada. En caso de que con el tiempo no crezca la vegetación de forma natural se debería realizar una plantación con especies propias de la zona de la rivera del río.

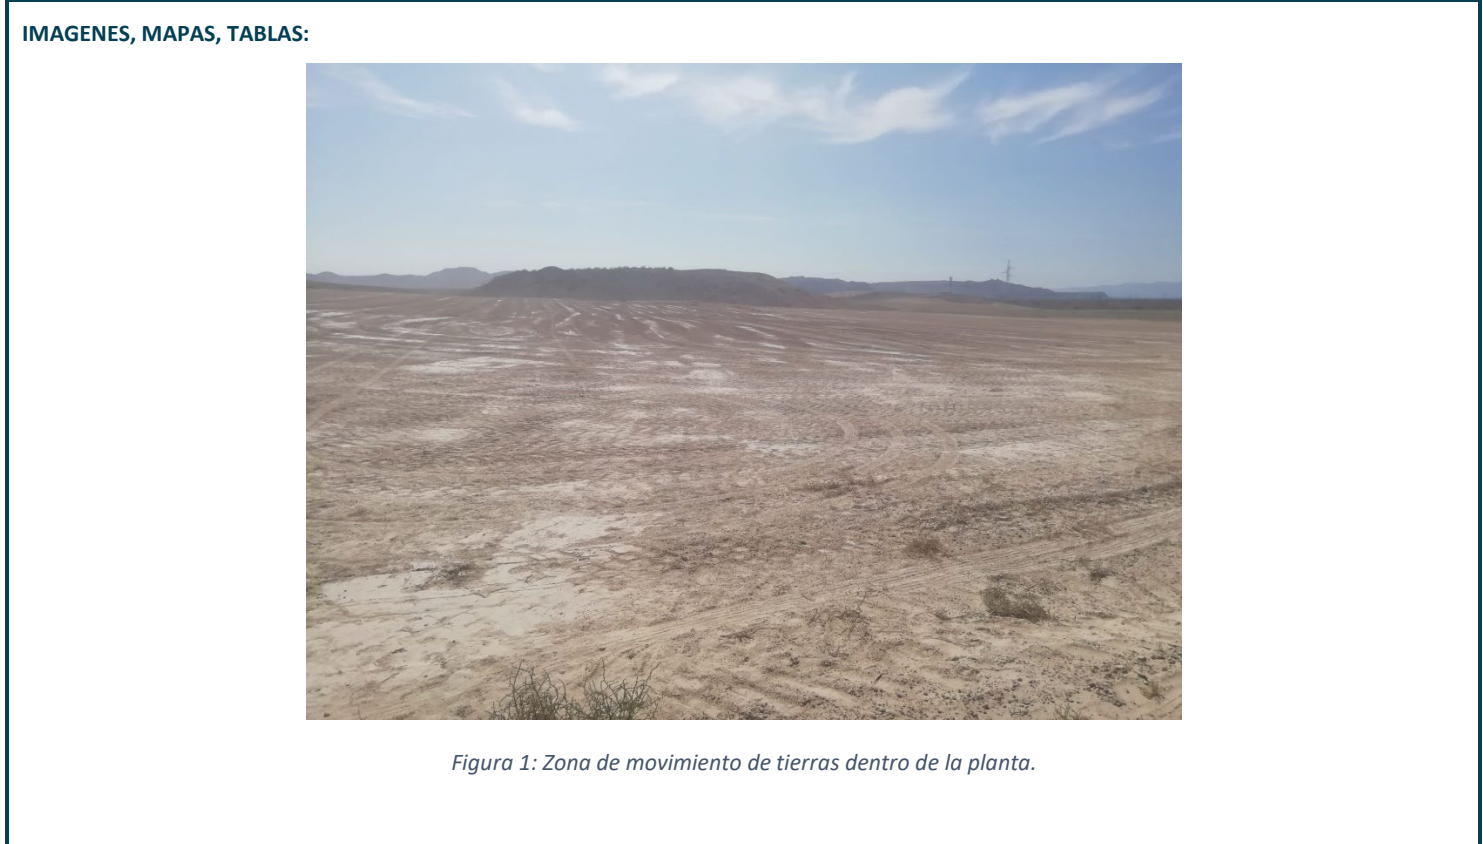
- RESULTADO Y CONCLUSIONES:**
- Durante la última semana se han comenzado los movimientos de tierras dentro de la planta.
 - Se ha comenzado a desbrozar las zonas donde es necesario.
 - Se ha recordado la necesidad del acopio de la tierra vegetal extraída para su posterior uso en la restauración del proyecto.
 - Durante la próxima visita se visitarán las zonas donde se haya acopiado la tierra vegetal.

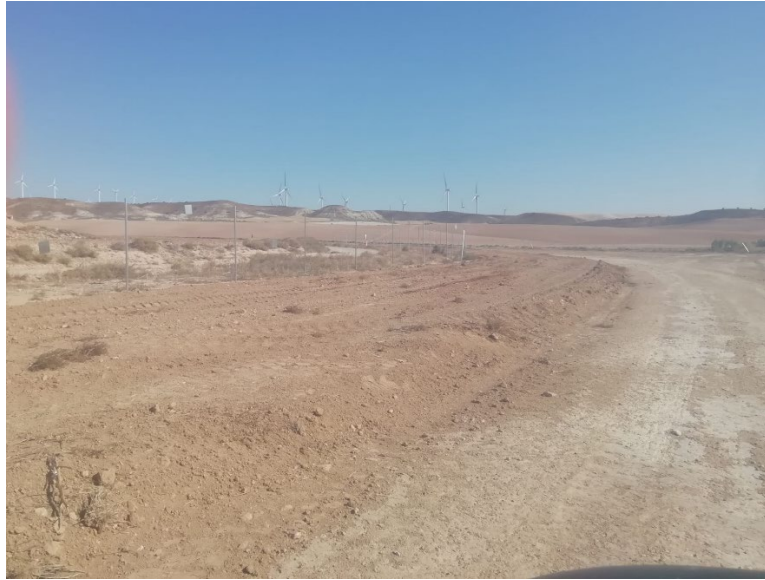
Figura 1: Acopio de tierra vegetal.

- Se ha recibido y revisado la resolución de la solicitud para la captación de aguas del río Jalón para su uso en la obra.
- Se ha comprobado que se ha realizado correctamente la retirada y separación de la tierra vegetal del proyecto.
- La tierra vegetal se ha colocado en acopios a lo largo del proyecto en zonas donde no se ubicarán módulos.
- Esta tierra vegetal se ha de mantener correctamente, evitando el paso de maquinaria o vehículos por encima de la misma que pueda compactarla.

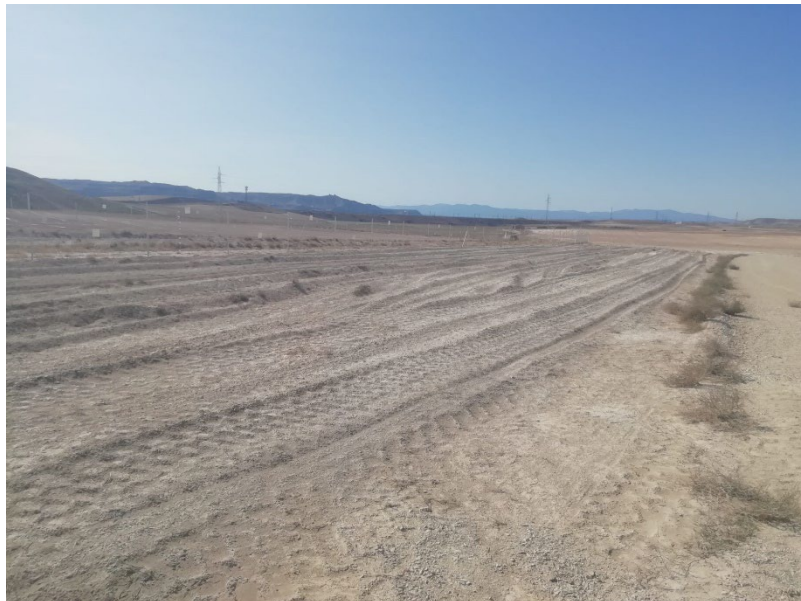
Figura 2: Acopio de tierra vegetal.

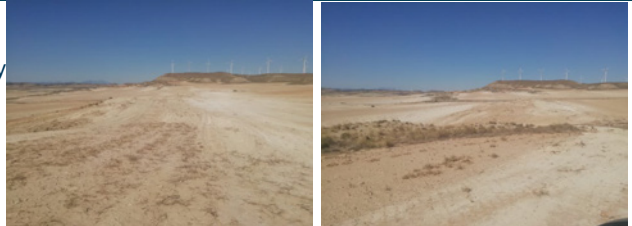
<p>Se han realizado acopios de tierra vegetal encima de las zonas de vegetación natural ubicadas dentro del vallado perimetral. Con esto se afecta a la vegetación natural allí presente, afectando a la misma y evitando así su correcto desarrollo.</p>

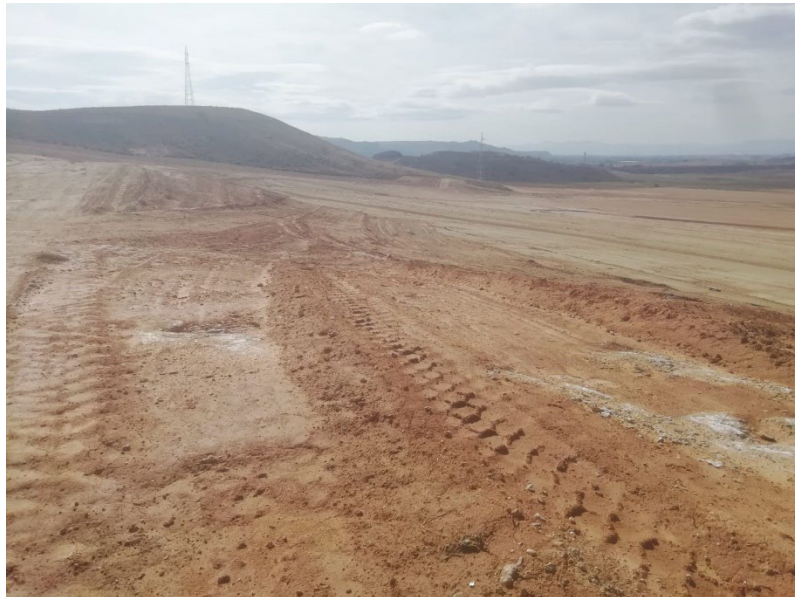
Figura 1: Zona de vegetación natural afectada.

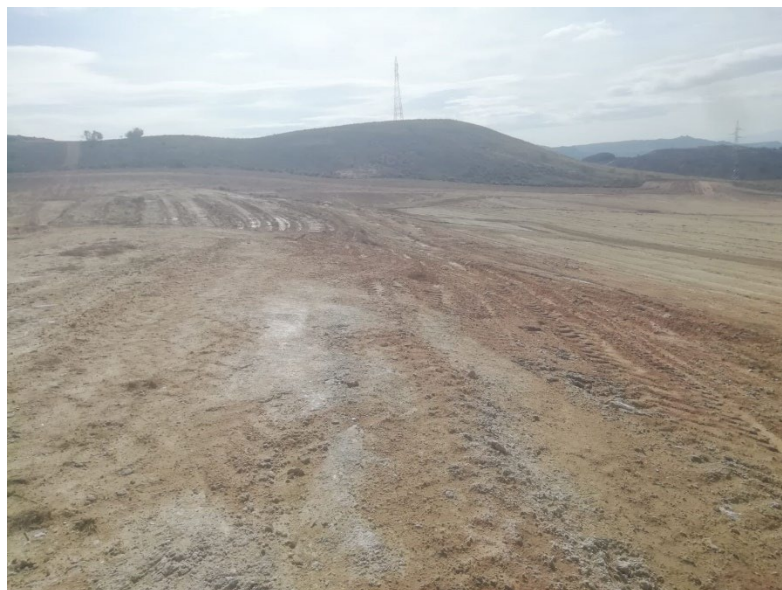
Figura 2: Zona de vegetación natural afectada.
