INFORME MENSUAL

VIGILANCIA AMBIENTAL PLANTA SOLAR FOTOVOLTAICA JALÓN I

PFV JALÓN I

INFORME SEMANAL (Semana 40)

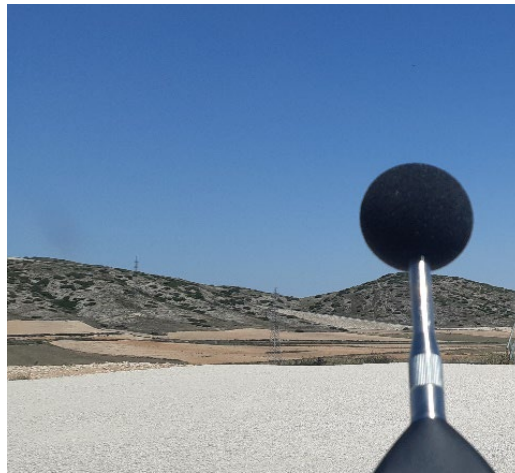
Figura 1: Medición de ruido.

Momento de la medición		Niveles sonoros		
		LAFmax	LAFmin	LAeq
		Regulado en la sección 1e)		
21/03/2024	Antes del comienzo de los trabajos	53.0	25.9	35.9
02/07/2024	Sin trabajos	69.0	40.9	52.8
02/07/2024	Con trabajos de construcción del vallado	72.6	39.1	54.1
07/08/2024	Sin trabajos	48.4	41.2	43.0
07/08/2024	Con trabajos de construcción del vallado	55.3	32.3	37.4
17/07/2024	Sin trabajos	48.6	45.3	46.6
17/07/2024	Con trabajos de construcción del vallado	71.5	42.7	53.0

- Durante algunas de las visitas se han ido realizando mediciones de ruido en una zona cercana al primillar para comprobar que no se realizaban afecciones a la especie.

- Para realizar esta comprobación, se han realizado cada día dos mediciones. Una de ellas ha sido mientras se realizaban los trabajos y otra una vez habían terminado, cuando no se estaba realizando ningún tipo de trabajo en el proyecto.

- Las mediciones acústicas se han realizado utilizando un sonómetro modelo A SVAN 977, cada una con una duración de 5 minutos. Los resultados de las mediciones aparecen recogidos en la figura 2.

- En la tabla de resultados podemos observar que los niveles de ruido no tienen grandes variaciones y, debido a la distancia que hay desde la zona de mediciones en el primillar a la zona de trabajos, estas variaciones se deben en mayor medida al ruido del entorno y por rachas de viento durante algunos de los días de medición, llegando incluso en el día 07/08/2024 a ser mayor en la medición que se hizo sin trabajos.

- Se concluye por tanto que los trabajos realizados no supusieron una afección por ruido a la reproducción del cernícalo primilla.

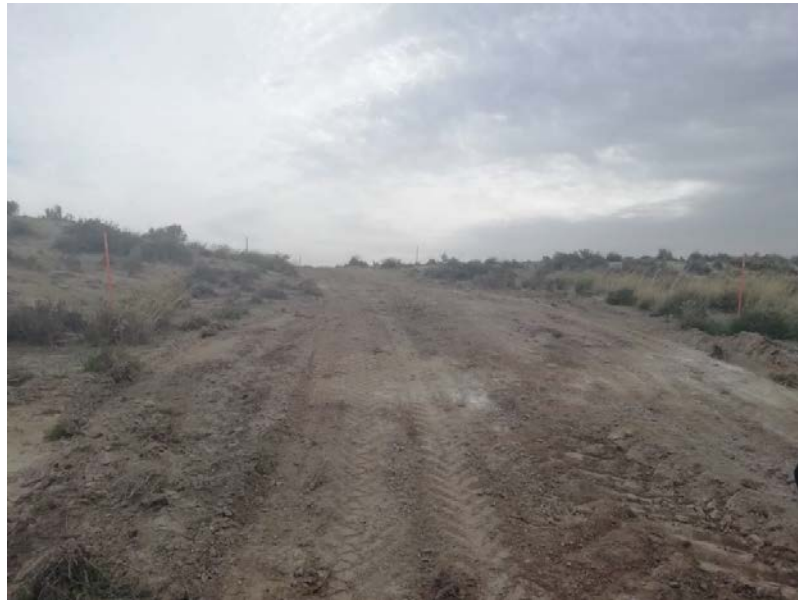
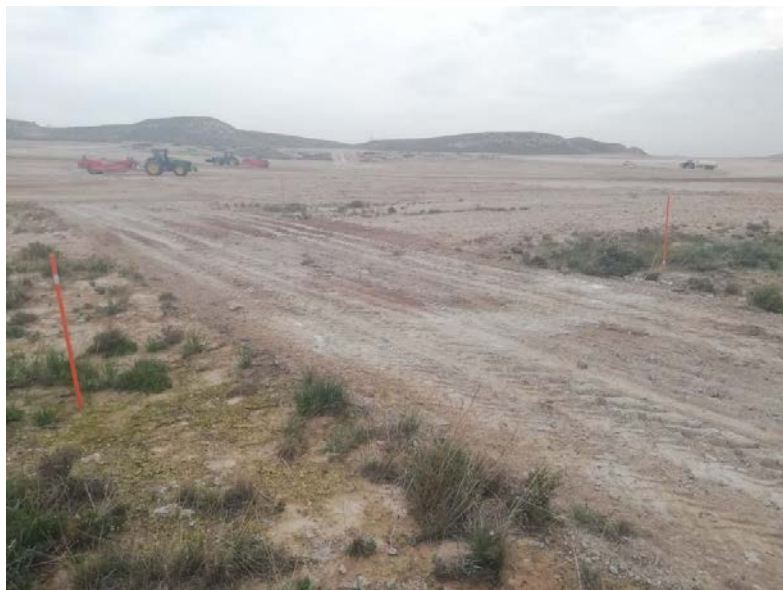
Figura 1: Señalización en zonas de paso de maquinaria.

Figura 2: Señalización en zonas de paso de maquinaria.

- Se han habilitado zonas de paso dentro de las zonas de vegetación natural para facilitar el paso de la maquinaria dentro de la parcela.
- Estas zonas de paso se han señalado para evitar que se realicen afecciones fuera de las mismas. Con esto se evitará que la maquinaria y vehículos puedan afectar a más zonas de vegetación natural limitando el paso de los mismos a las zonas de paso.
- Algunas de estas zonas coinciden con zonas de vial o de zanja. Las zonas donde no se prevé construir ningún elemento del proyecto habrán de ser restauradas correctamente una vez termine la obra.

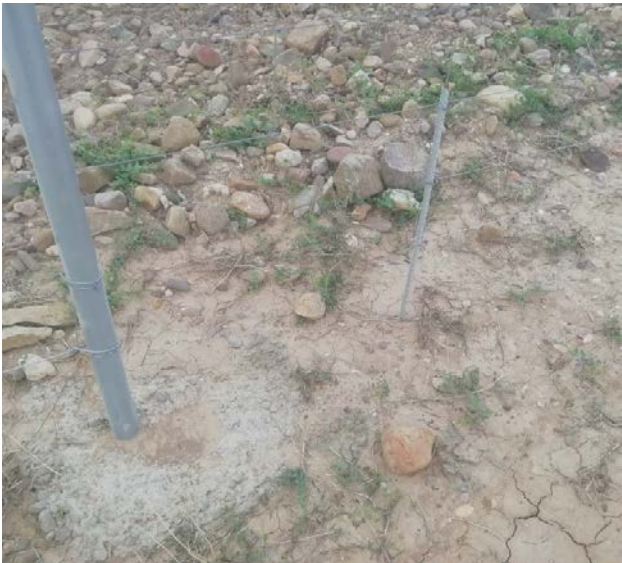
Figura 1: Pasos de fauna en vallado perimetral.

- Se han construido los pasos a ras de suelo en el vallado con el fin de disminuir el efecto barrera del vallado y permitir el paso de fauna tal y como exige la DIA en su condicionado 12.6.

En cuanto al vallado perimetral, se ha comprobado que se han realizado los pasos de fauna que exige la DIA cada 50 m para favorecer la permeabilidad de la fauna y mitigar así la pérdida y fragmentación del hábitat.

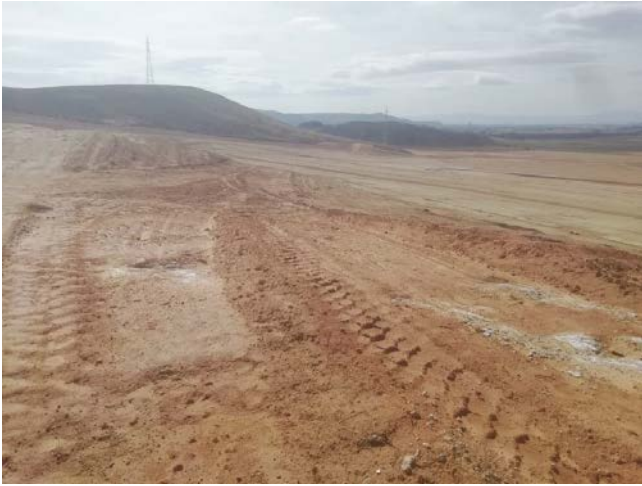
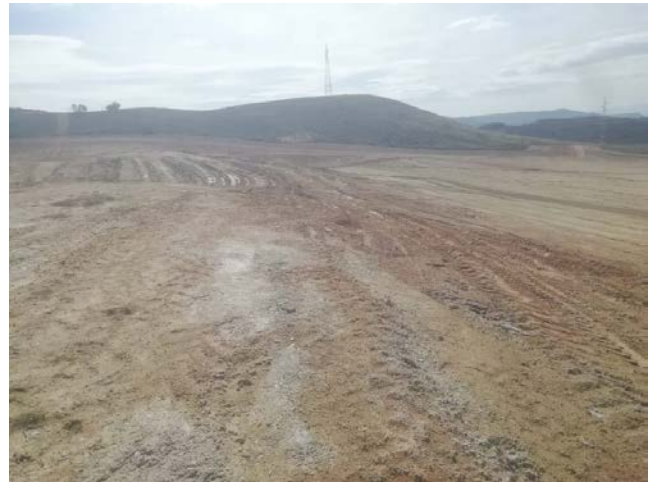
Figura 1: Zona de vegetación natural afectada previamente reportada.

Figura 2: Zona de vegetación natural afectada previamente reportada.

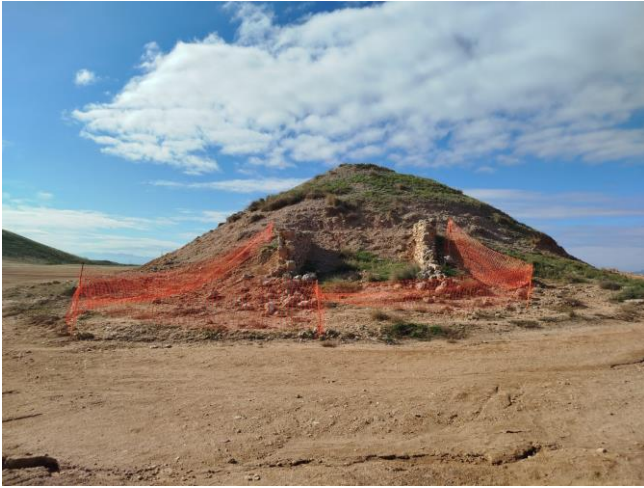
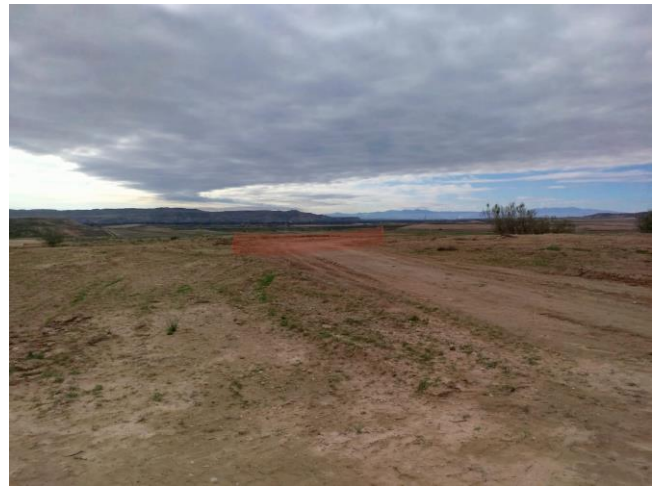
Figura 1: Zona de vegetación natural afectada correctamente balizada.

Figura 2: Zona de vegetación natural afectada correctamente balizada.
