INFORME MENSUAL

VIGILANCIA AMBIENTAL PLANTA SOLAR FOTOVOLTAICA JALÓN I

Nombre de la instalación:	PFV "JALÓN I" de 49,99 MWp
Provincia/s ubicación de la instalación:	Zaragoza
Nombre del titular:	Next Generation Energy Actinio, S.L.
CIF del titular:	B01909225
Nombre de la empresa de vigilancia:	Athmos Sostenibilidad S.L.
Tipo de EIA:	Ordinaria
Informe de FASE de:	CONSTRUCCIÓN
Periodicidad del informe según DIA:	MENSUAL
Año de seguimiento nº:	AÑO 1
Nº de informe y año de seguimiento:	INFORME nº9 del AÑO 1
Periodo que recoge el informe:	NOVIEMBRE 2024

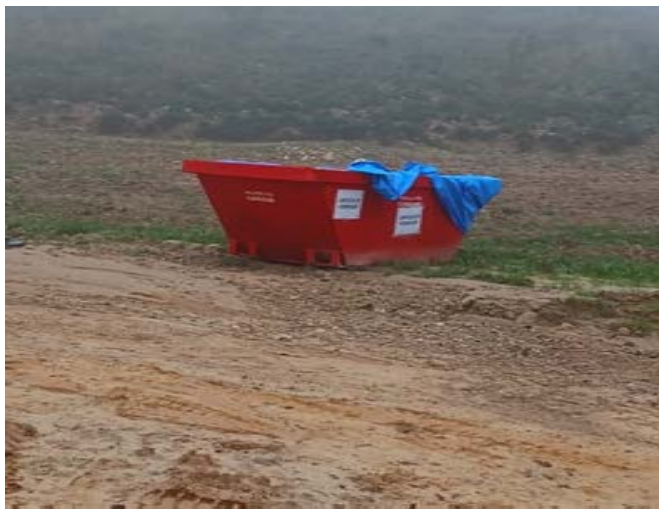
Figura 1. Contenedor de cemento en correcto uso.

- Se ha comprobado el punto limpio del proyecto. Se solicita que se realice una correcta segregación de los residuos no peligrosos. Se ha observado también que, a causa del viento, los residuos como el cartón y los plásticos se dispersan por la planta, por lo que sería necesarios cubrir los contenedores para evitar su dispersión
- Se ha comprobado el punto limpio de residuos peligrosos. Se solicita que se ponga la fecha en la que comenzaron a depositarse los primeros residuos para poder cumplimentar correctamente con los seis meses de retirada. Se solicita también que se tenga ordenado y, en el caso de que haya bidones llenos, se abran nuevos.

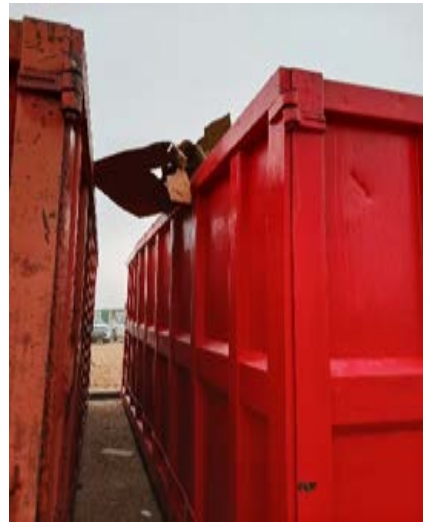
Figura 2. Contenedor de madera con cartones

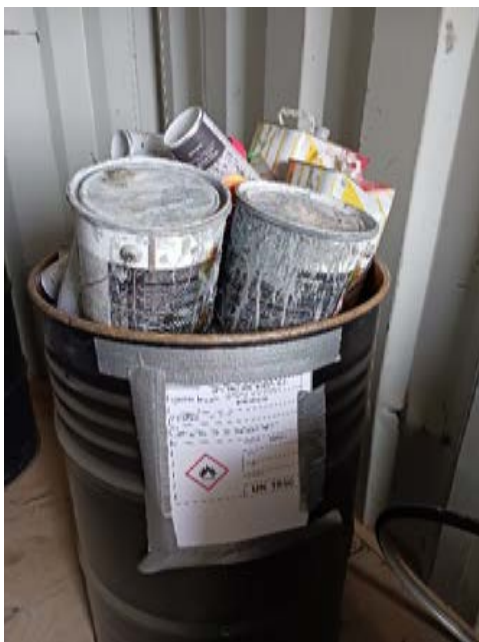
Figura 3. Contenedor de aerosoles lleno.

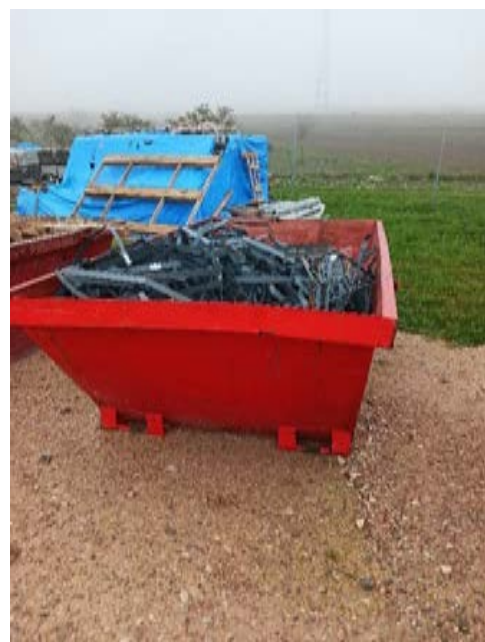
Figura 4. Contenedor de eslingas en correcto uso.

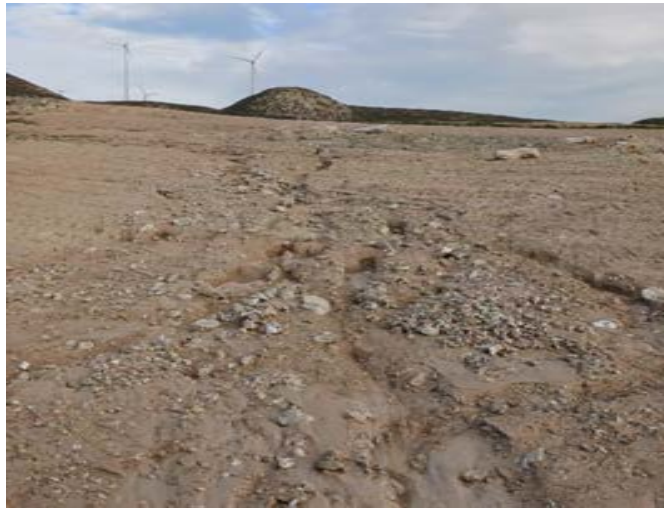
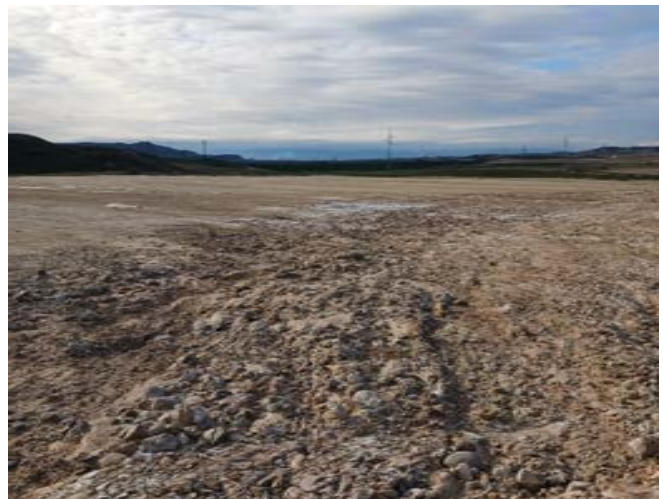
Figura 1. Cárcavas en el terreno a causa de erosión.

Figura 2. Cárcavas en el terreno a causa de erosión.

- Se ha revisado el estado de la planta y se han localizado cárcavas por procesos erosivos en los terrenos.
- Durante el transcurso de la obra se recopilarán aquellos puntos de erosión problemáticos para incluirlos en el plan de restauración

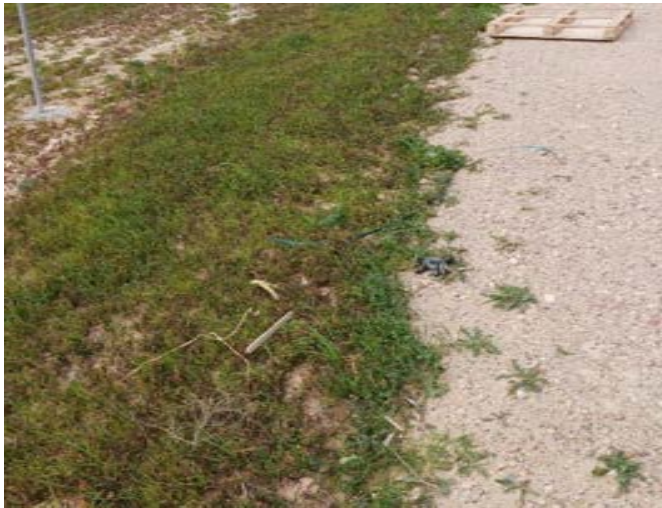
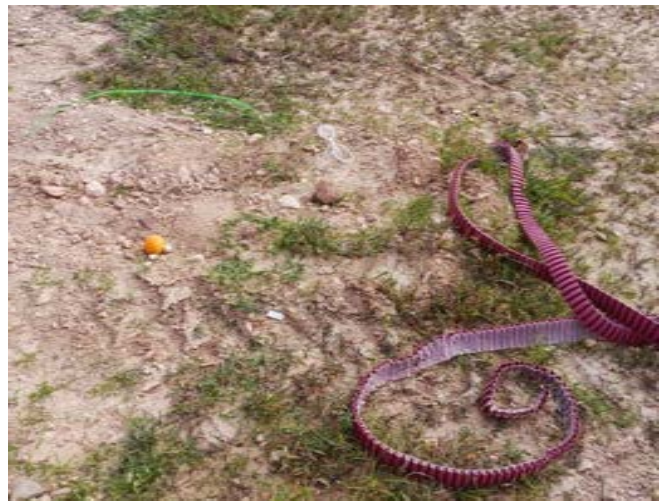
Figura 1. Residuos dispersos en el punto limpio.

Figura 2. Residuos dispersos en el punto limpio

- Durante las dos últimas semanas se ha comprobado el punto limpio del proyecto y se ha solicitado que se realice una correcta segregación de los residuos no peligrosos. Se ha observado también que, a causa del viento, los residuos como el cartón y los plásticos se dispersan por la planta, por lo que sería necesarios cubrir los contenedores para evitar su dispersión y una batida de limpieza para los que ya se han dispersado.
- Además, se ha revisado el punto limpio de residuos peligrosos. Tal y como se solicitó en el control anterior, se han etiquetado correctamente estos bidones con la correspondiente fecha de inicio de almacenaje. Queda pendiente el correcto etiquetado de uno de los bidones.

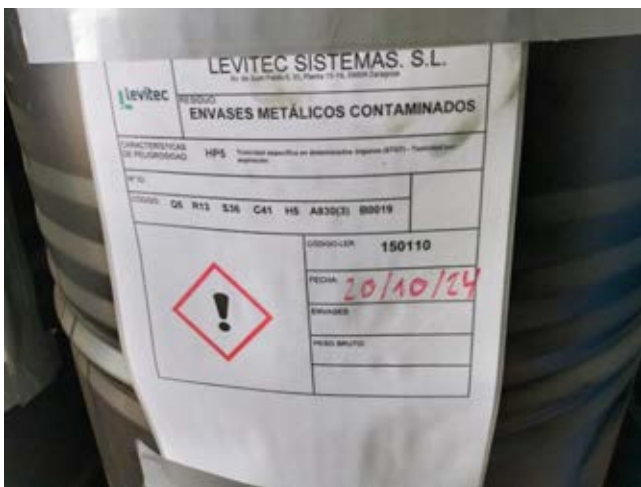
Figura 3. Etiqueta de residuos peligrosas correctamente corregida.

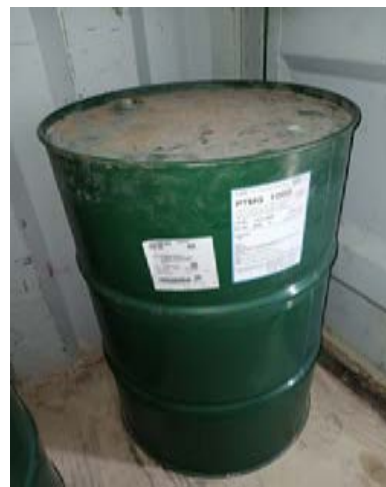
Figura 3. Bidón en punto limpio de residuos peligrosos sin identificar.

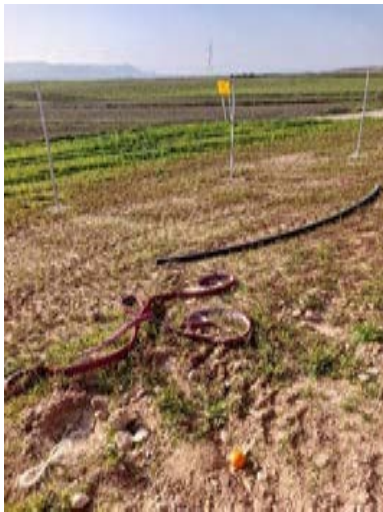
Se observan restos dispersos dentro del punto limpio y en sus alrededores, se ha solicitado la realización de una batida de limpieza para dejar la zona lo más limpia posible, además, se vuelve hacer hincapié en tapar los contenedores para evitar estas dispersiones. Por último, queda pendiente de retirar el contenedor de plástico, debido a que se encuentra lleno.

Figura 1. Residuos dispersos en el punto limpio.

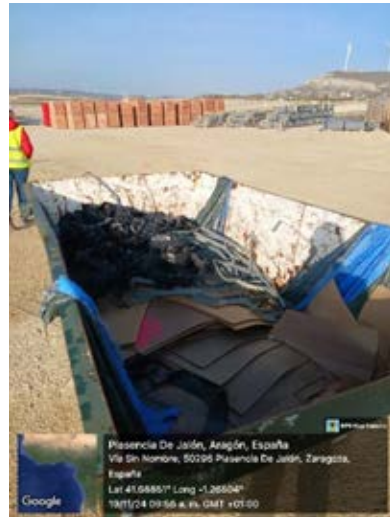
Se observa un contenedor destinado a residuos de hormigón, con residuos de cartón, plástico, y debajo hormigón. Se hace hincapié en la importancia de la segregación de residuos y se pide que se gestione de la mejor manera posible.

Figura 2. Contenedor de hormigón con mezcla de residuos

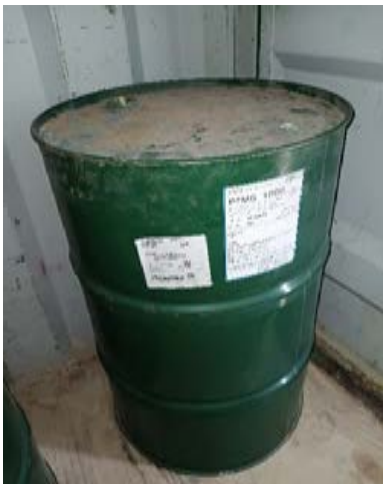
En cuanto a los residuos peligrosos, sigue estando pendiente de etiquetar uno de los bidones, de no realizarse el etiquetado correctamente se procederá, la siguiente semana, a la apertura de una No Conformidad.

Figura 3. Bidón pendiente de etiquetar.

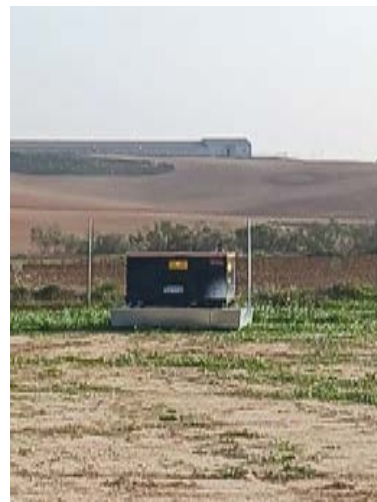
Figura 4. Cubeta de retención en grupo electrógeno

- Se ha colocado de manera correcta un grupo electrógeno, donde irá la futura subestación, con su cubeta de retención para evitar vertidos.

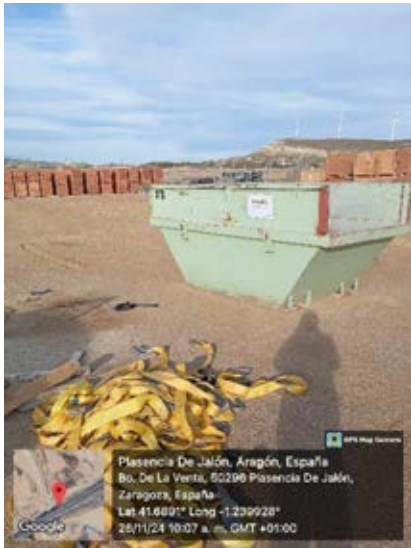
Figura 1. Residuos en la implantación de JA1.

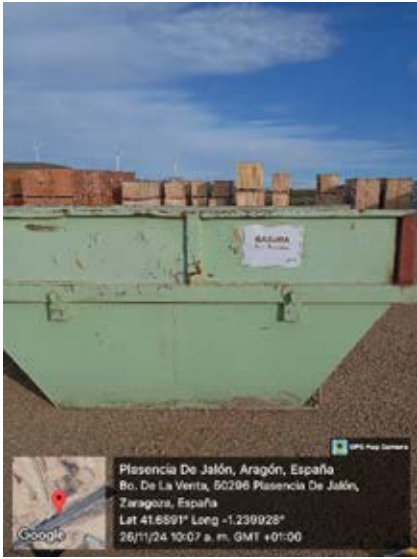
Figura 2. Sustitución contenedora de hormigón
