INFORME MENSUAL

VIGILANCIA AMBIENTAL PLANTA SOLAR FOTOVOLTAICA NAVARROS II

Nombre de la instalación:	PFV “NAVARROS II” de 9,1 MWp
Provincia/s ubicación de la instalación:	Zaragoza
Nombre del titular:	Energías Renovables de Calisto, S.L.
CIF del titular:	B87895991
Nombre de la empresa de vigilancia:	Athmos Sostenibilidad S.L.
Tipo de EIA:	Ordinaria
Informe de FASE de:	CONSTRUCCIÓN
Periodicidad del informe según DIA:	MENSUAL
Año de seguimiento nº:	AÑO 1
Nº de informe y año de seguimiento:	INFORME nº11 del AÑO 1
Periodo que recoge el informe:	ENERO 2025

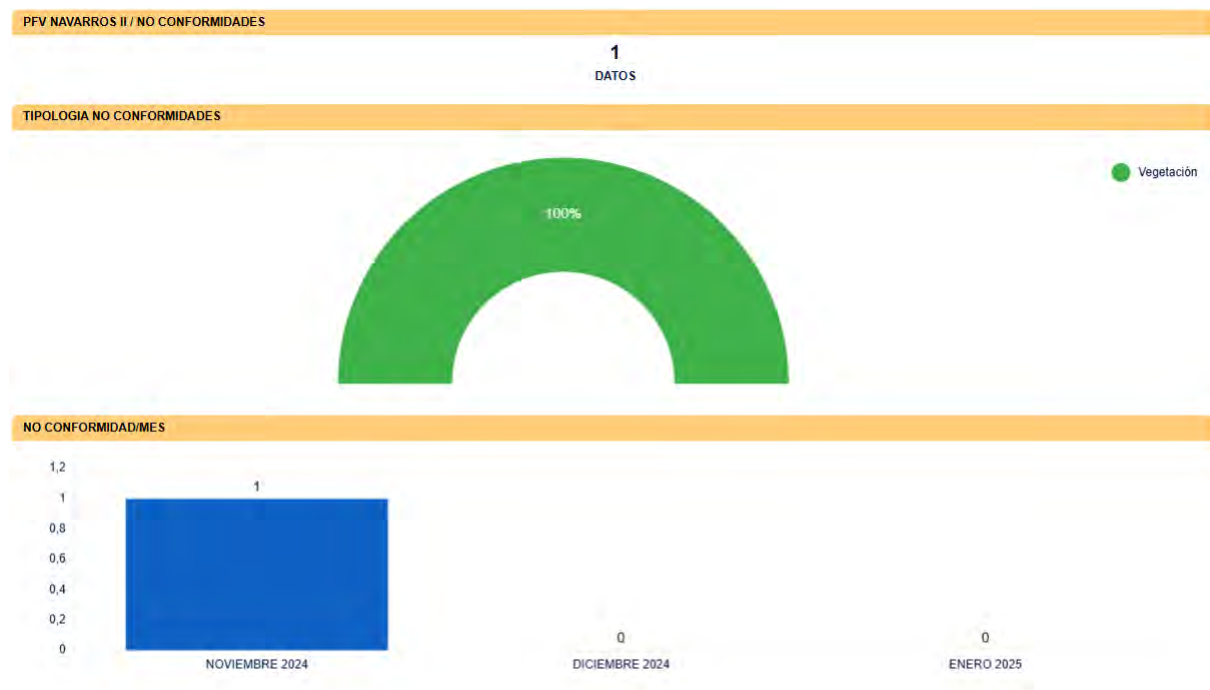
A continuación, se muestran las incidencias y no conformidades detectadas durante el proyecto según su tipología y el mes de su apertura:

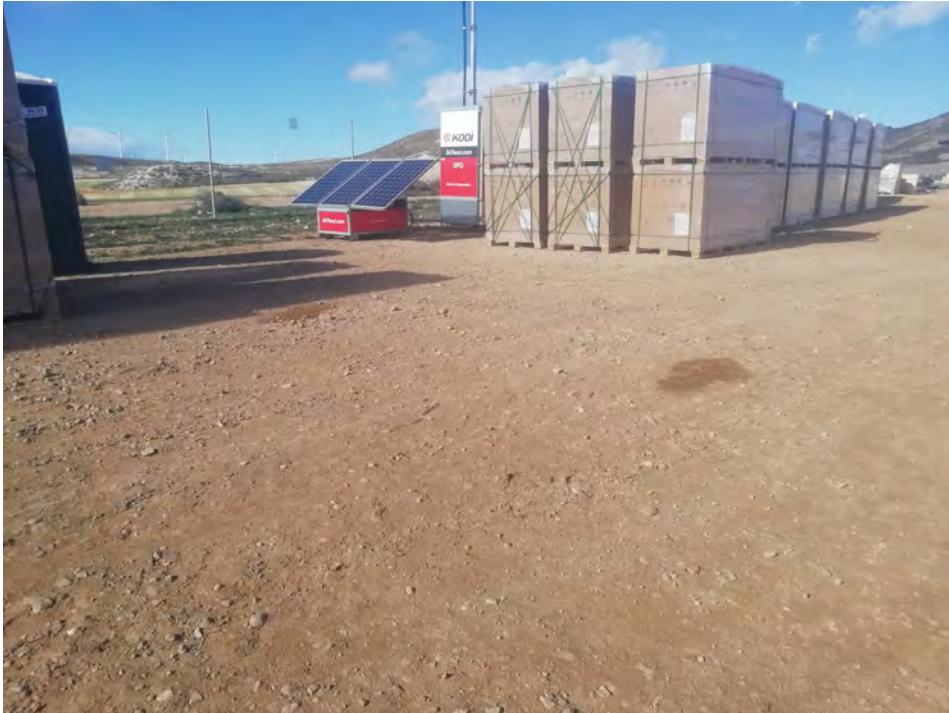
Respecto a la contaminación del suelo, se han comenzado a observar manchas de líquidos contaminantes en la zona libre de vegetación al lado de la entrada (Imagen 1).

Se han observado manchas de líquidos contaminantes que no se han limpiado correctamente (Imagen 1). Se ha de aplicar sepiolita antes de su retirada para que pueda absorber el líquido contaminante y, posteriormente, retirar toda la tierra contaminada depositándola en su correspondiente contenedor de residuos peligrosos.

Imagen 1: Manchas de líquido contaminante.

Estas manchas han de limpiarse aplicando previamente sepiolita para la absorción del líquido y posteriormente recogiendo y depositándolo en su correspondiente bidón de residuos peligrosos.

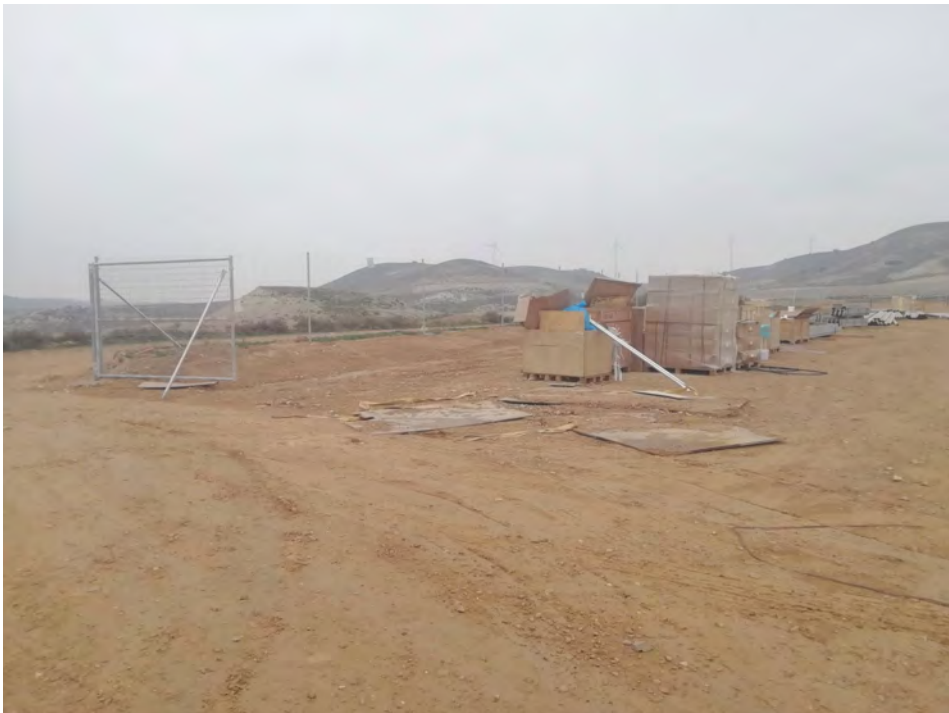
Se están comenzando a detectar residuos dispersos (Imagen 2), se ha observado que se ha comenzado a hacer batidas de limpieza en las zonas con mayor cantidad de residuos. Además, se ha de hacer hincapié para que los trabajadores gestionen correctamente los residuos en el momento en el que se generan para evitar su dispersión.

Imagen 2: Residuos en la obra.

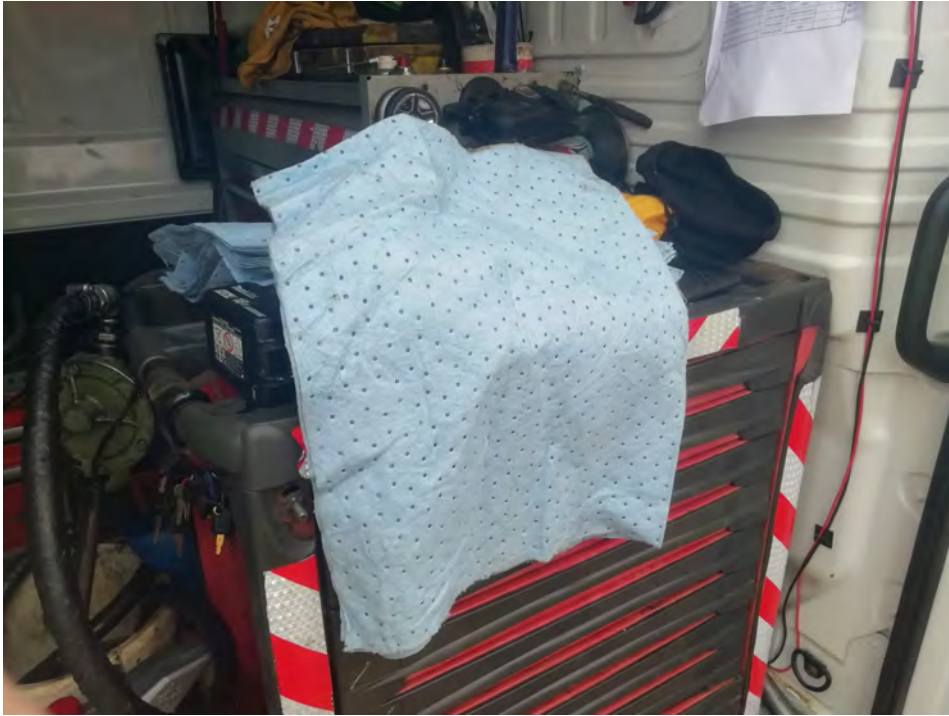
Se ha comprobado que se dispone de mantas absorbentes y se impermeabiliza el suelo durante los mantenimientos de la maquinaria (Imágenes 3 y 4).

Imagen 3: Mantas absorbentes.

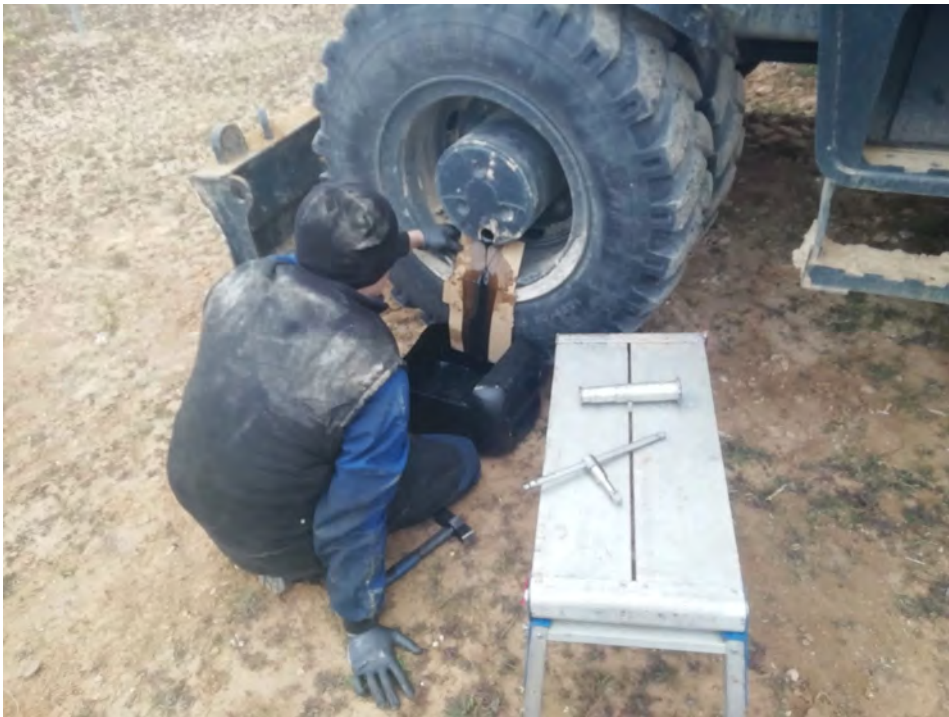
Imagen 4: Correcta gestión de líquidos contaminantes.
