# INFORME MENSUAL

## VIGILANCIA AMBIENTAL PLANTA SOLAR FOTOVOLTAICA NAVARROS II

<b>Nombre de la instalación:</b>	PFV “NAVARROS II” de 9,1 MWp
<b>Provincia/s ubicación de la instalación:</b>	Zaragoza
<b>Nombre del titular:</b>	Energías Renovables de Calisto, S.L.
<b>CIF del titular:</b>	B87895991
<b>Nombre de la empresa de vigilancia:</b>	Athmos Sostenibilidad S.L.
<b>Tipo de EIA:</b>	Ordinaria
<b>Informe de FASE de:</b>	CONSTRUCCIÓN
<b>Periodicidad del informe según DIA:</b>	MENSUAL
<b>Año de seguimiento nº:</b>	AÑO 1
<b>Nº de informe y año de seguimiento:</b>	INFORME nº12 del AÑO 1
<b>Periodo que recoge el informe:</b>	FEBRERO 2025

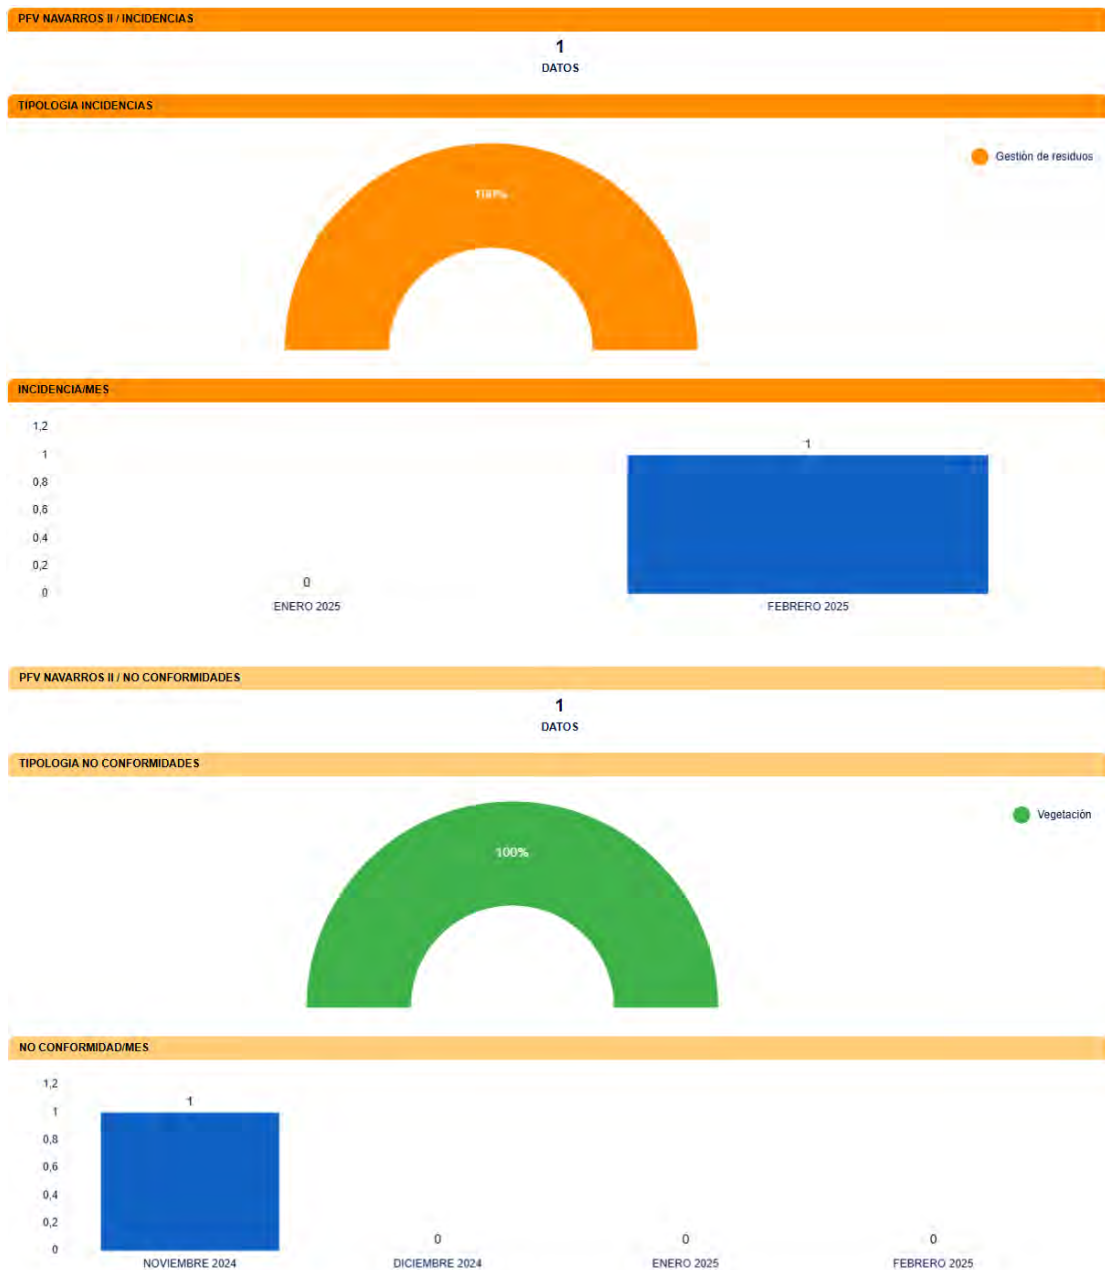
A continuación, se muestran las incidencias y no conformidades detectadas durante el proyecto según su tipología y el mes de su apertura:

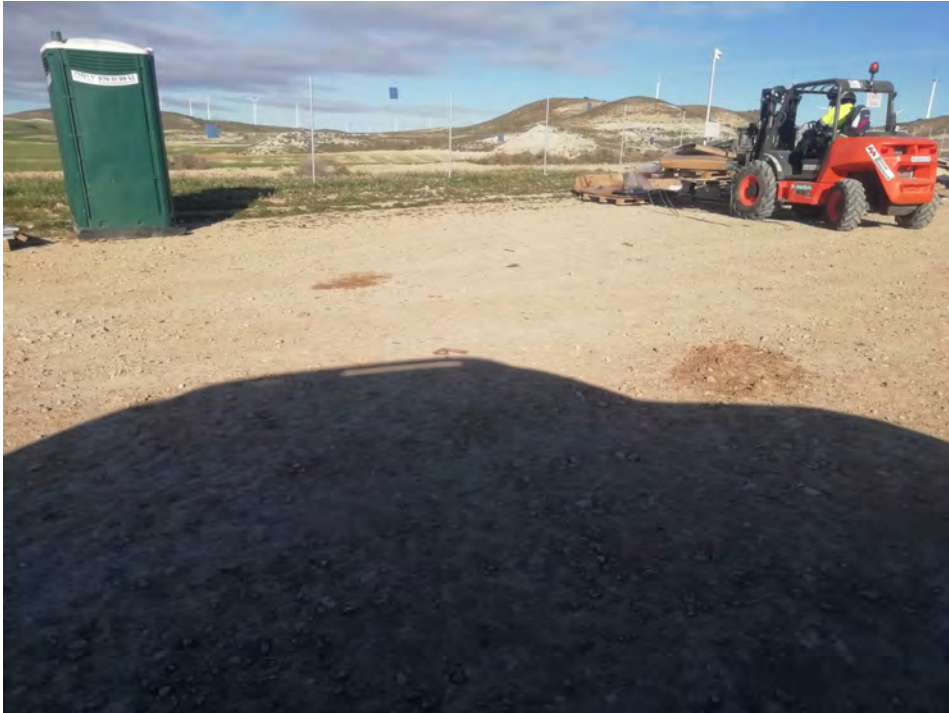
Respecto a la contaminación del suelo, se han comenzado a observar manchas de líquidos contaminantes en la zona libre de vegetación al lado de la entrada (Imagen 1).

*Imagen 1: Manchas de líquido contaminante.*

Estas manchas han de limpiarse aplicando previamente sepiolita para la absorción del líquido y posteriormente recogiendo y depositándolo en su correspondiente bidón de residuos peligrosos.

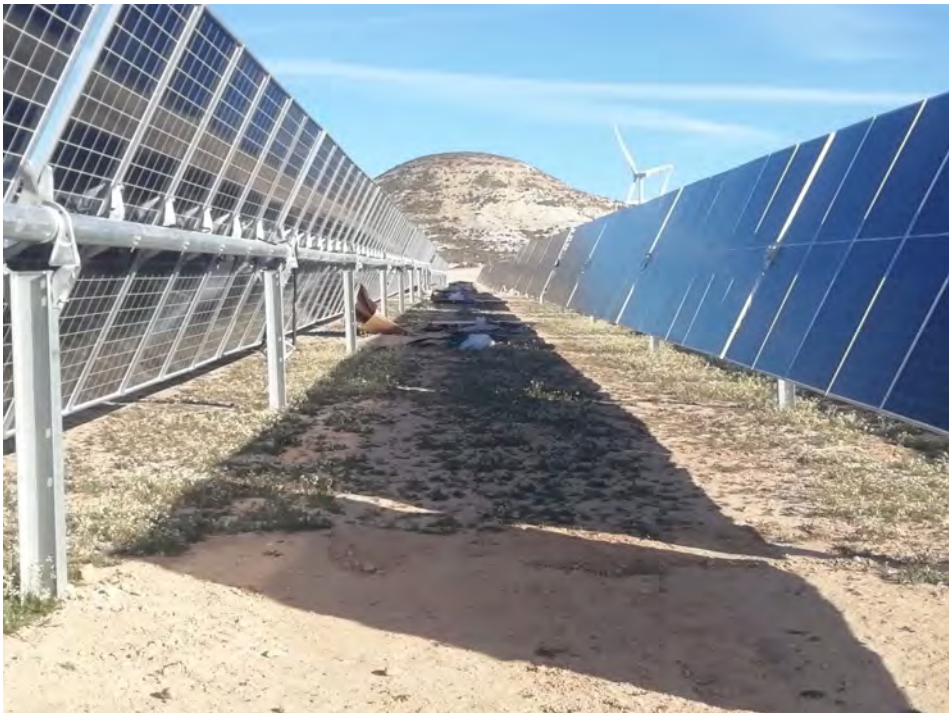
Se sigue detectando un aumento de los residuos dispersos en la planta (Imágenes 2, 3 y 4). Además, los residuos no son segregados correctamente y se acopian fuera de los contenedores.

Se observaron manchas de líquido contaminante durante meses anteriores que siguen sin limpiarse y gestionarse correctamente.

*Imagen 2: Residuos en la obra.*

Ante el aumento de los residuos dispersos y la presencia continuada de las manchas de líquidos contaminantes se ha procedido a la apertura de una incidencia. Para su cierre se han de realizar batidas de limpieza y segregar correctamente los residuos en los contenedores correspondientes en el punto limpio. Estos residuos han de ser gestionados por un gestor autorizado.
