INFORME MENSUAL

VIGILANCIA AMBIENTAL PLANTA SOLAR FOTOVOLTAICA NAVARROS II

Nombre de la instalación:	PFV “NAVARROS II” de 9,1 MWp
Provincia/s ubicación de la instalación:	Zaragoza
Nombre del titular:	Energías Renovables de Calisto, S.L.
CIF del titular:	B87895991
Nombre de la empresa de vigilancia:	Athmos Sostenibilidad S.L.
Tipo de EIA:	Ordinaria
Informe de FASE de:	CONSTRUCCIÓN
Periodicidad del informe según DIA:	MENSUAL
Año de seguimiento nº:	AÑO 2
Nº de informe y año de seguimiento:	INFORME nº2 del AÑO 2
Periodo que recoge el informe:	ABRIL 2025

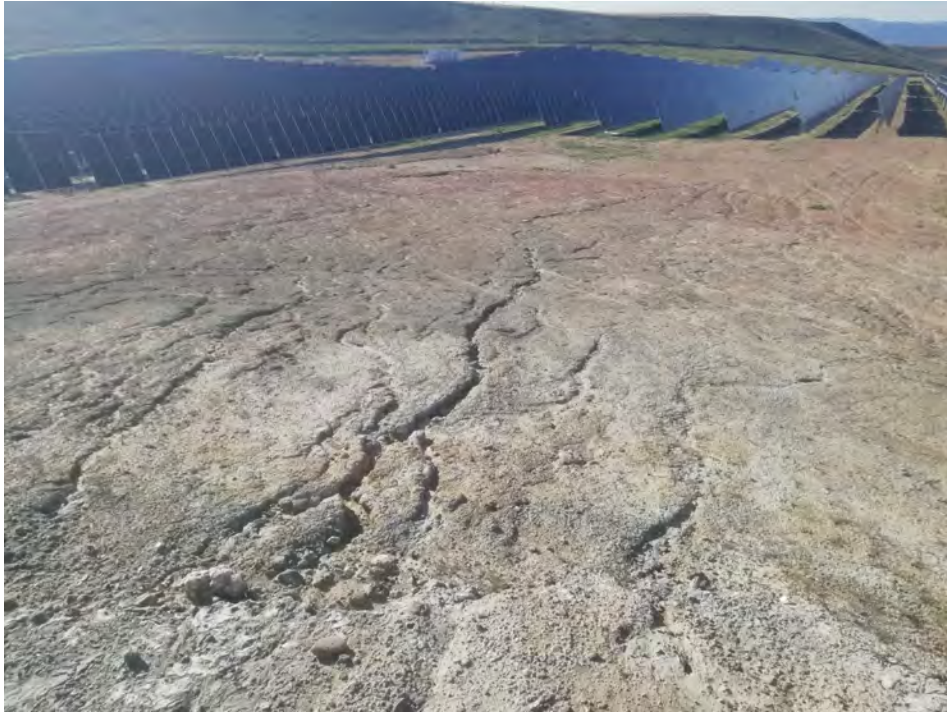
Imagen 1: Zona erosionada.

Se han comenzado a observar zonas de suelos dentro del proyecto que comienzan a tener erosión (Imagen 1). Esto se tendrá en cuenta en la restauración del proyecto, donde se restaurarán las zonas mas afectadas y se llevarán a cabo las acciones necesarias para minimizar la erosión una vez termine la obra.

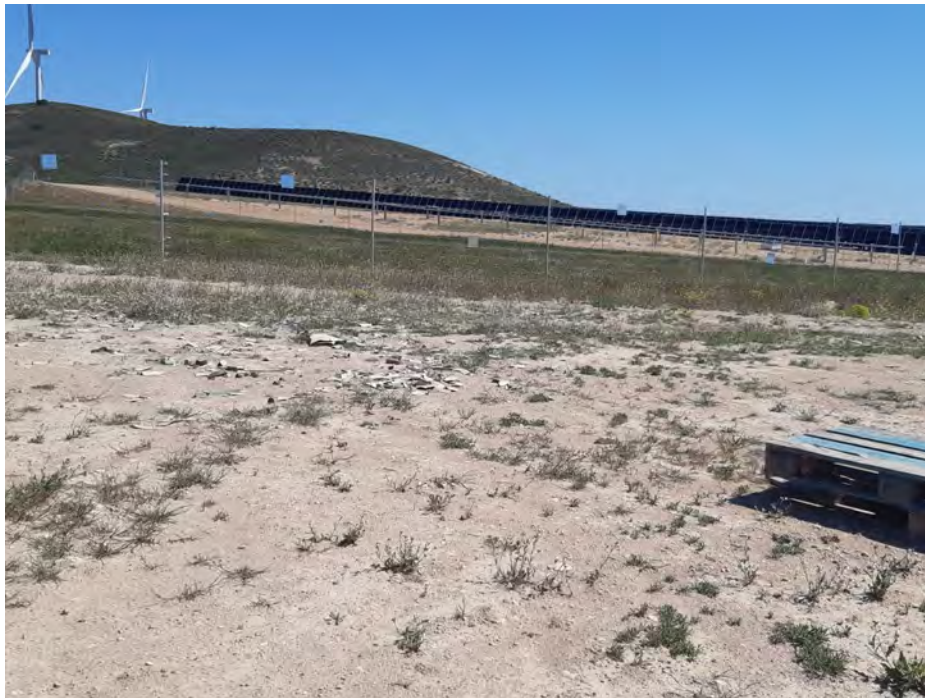
Imagen 2: Residuos dentro de la planta.

Se sigue detectando un aumento de los residuos dispersos en la planta (Imágenes 2, 3 y 4). Además, los residuos no son segregados correctamente y se acopian fuera de los contenedores.

Ante el aumento de los residuos dispersos y la presencia continuada de las manchas de líquidos contaminantes se ha procedido a la apertura de una incidencia. Para su cierre se han de realizar batidas de limpieza y segregar correctamente los residuos en los contenedores correspondientes en el punto limpio. Estos residuos han de ser gestionados por un gestor autorizado.

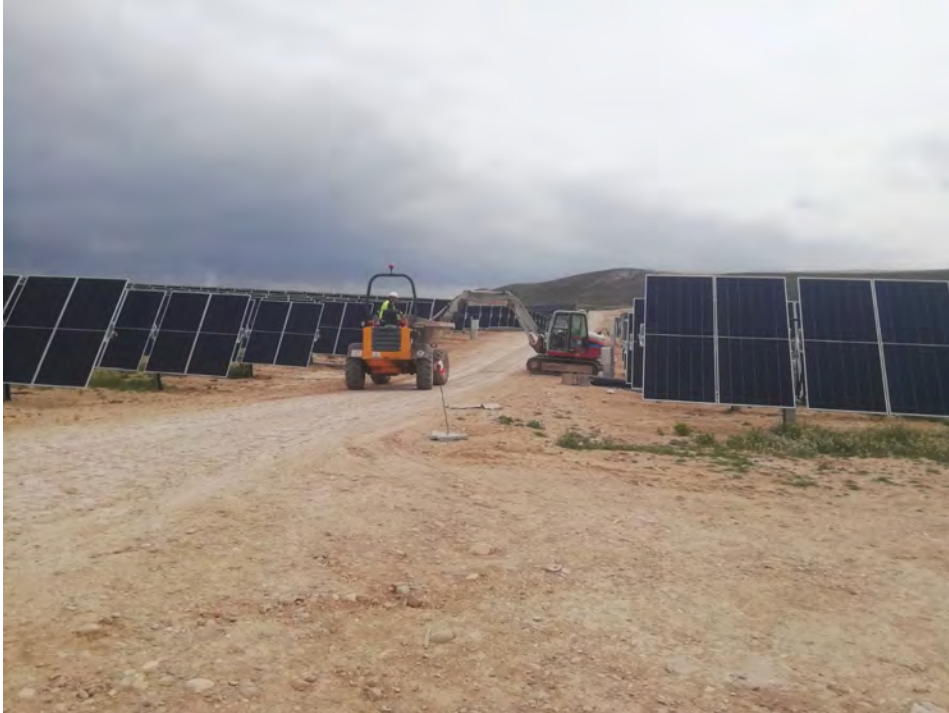
Imagen 5: Maquinaria trabajando en la planta dentro del buffer respecto al primillar.

No obstante, se han desarrollado en dicha zona los trabajos de ejecución de cunetas de drenaje con uso de maquinaria y trabajos con hormigón, incluyendo transporte mediante camiones hormigonera y vertido en obra (Imágenes 5 y 6).

Estas actuaciones, realizadas durante el periodo de restricción, suponen un incumplimiento de las condiciones ambientales establecidas, al generar un nivel de ruido y actividad incompatible con lo exigido por la administración para la especie en época reproductiva.

Para el cierre de la NC se deberán cumplir lo acordado con el Servicio Provincial de Zaragoza y expuesto en el informe de justificación ambiental para la compatibilidad de la ejecución de las obras registrado ante la administración.

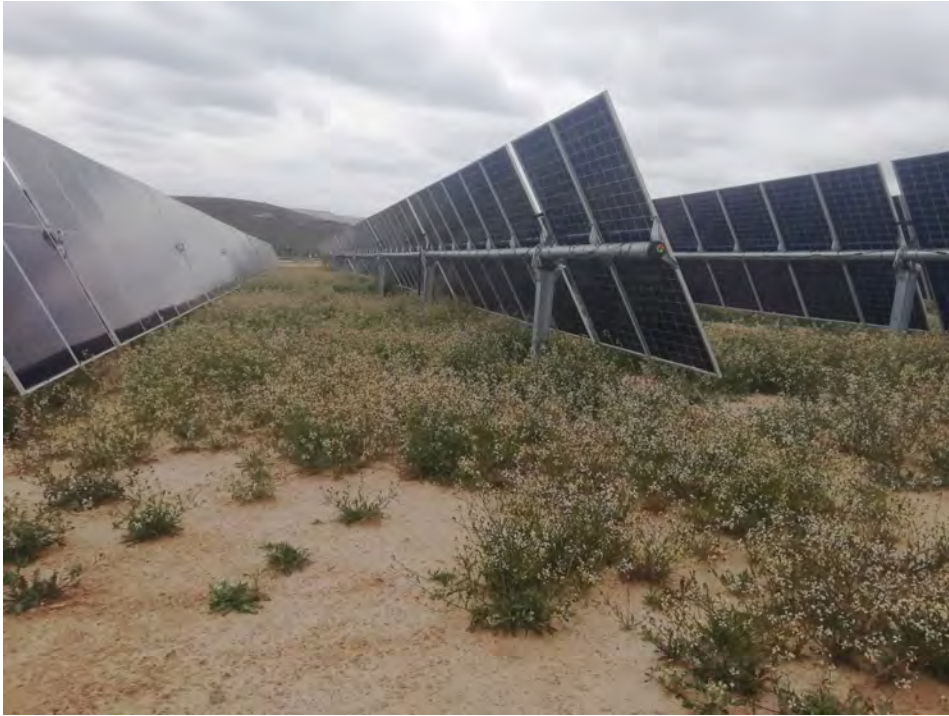
Imagen 7: Crecimiento de la vegetación en las zonas bajo paneles.

Se observa que, después de las últimas lluvias, está creciendo favorablemente la vegetación bajo paneles y en zonas donde no hay tránsito de vehículos y maquinaria, sobre todo en las zonas donde se realizó un menor movimiento de tierras (Imagen 7).

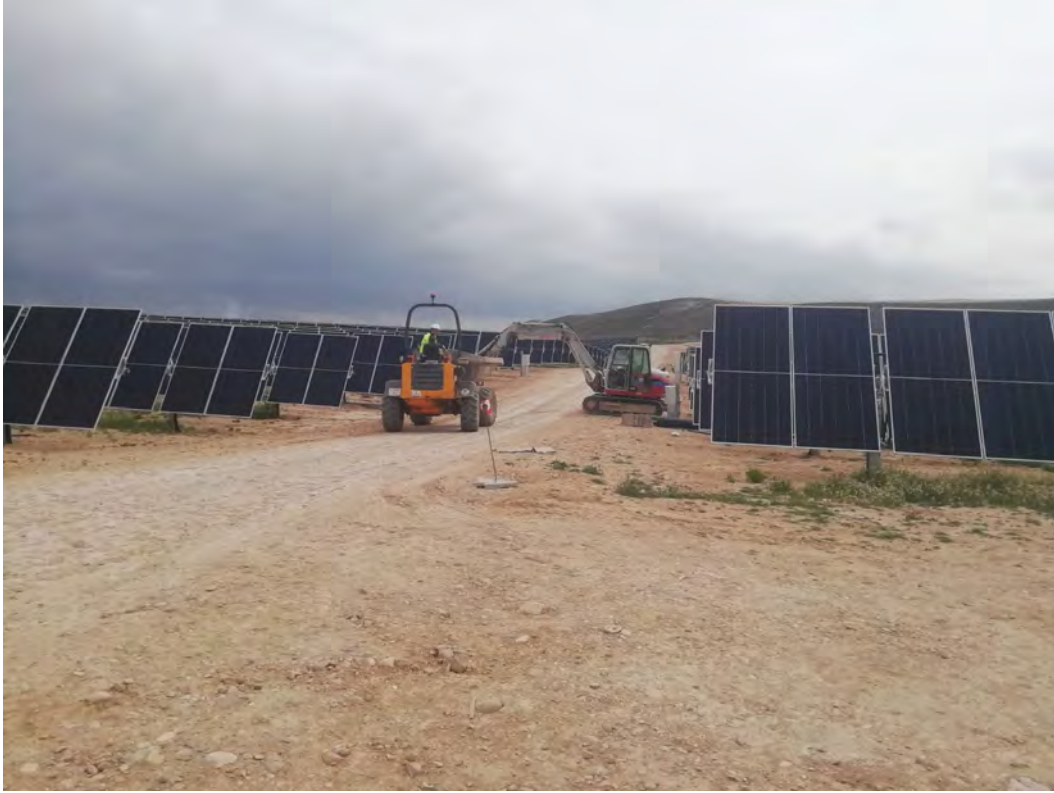
Fig. 1: Trabajos con maquinaria en parcela grande NV2.

En marzo de 2024 se acordó con el Servicio Provincial de Zaragoza una serie de medidas destinadas a compatibilizar el normal desarrollo de las obras con la conservación del cernícalo primilla. Estas medidas acordadas incluían que se podrían hacer algunas actuaciones en ese periodo sino generan mucho ruido. Se podría construir en zonas ubicadas a mas de 1 km del primillar, reduciéndose a 500m en zonas sin visual directa, hasta el 15 de mayo. Disminuyendo esta distancia a 500m, y 400m en zonas sin visual directa, a partir de dicha fecha. Durante la ultima visita se observó maquinaria realizando excavaciones y trabajos con hormigón en zonas dentro del buffer indicado anteriormente.
