# INFORME MENSUAL

## VIGILANCIA AMBIENTAL PLANTA SOLAR FOTOVOLTAICA SAN MIGUEL D

| Nombre de la instalación: | PFV "SAN MIGUEL D" de 39.98MW |
| Periodo que recoge el informe: | AGOSTO 2024 |

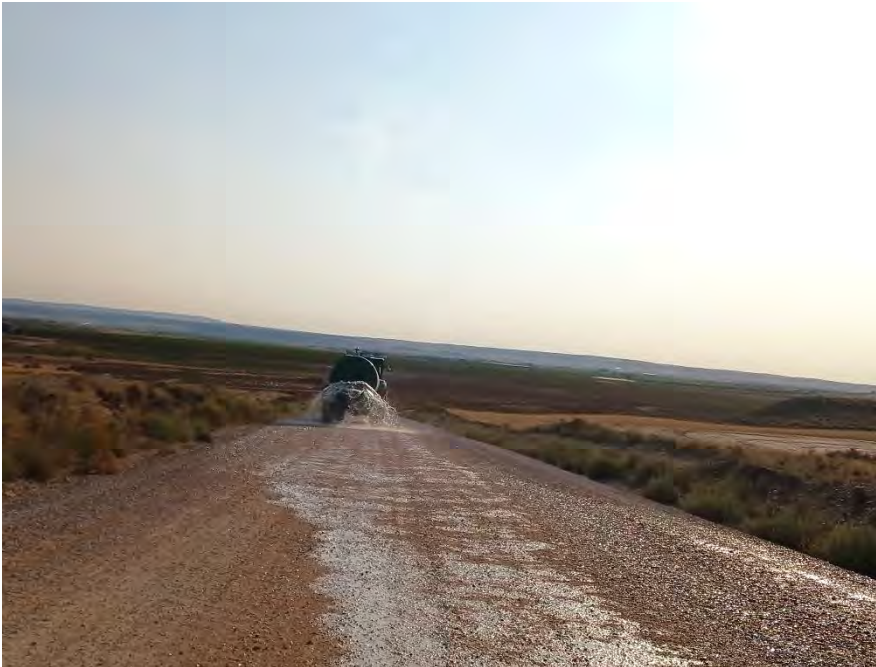
| <b>IMAGENES, MAPAS, TABLAS:</b> <div data-bbox="363 770 1243 1435"> </div> <div data-bbox="603 1456 1007 1485"> <p><i>Figura 1: Riego de vial de acceso a la PFV.</i></p> </div> |
| <b>RESULTADO Y CONCLUSIONES:</b> <ul style="list-style-type: none"> <li>- Se observa que se mantiene un riego frecuente en los viales internos y de acceso a la PFV.</li> <li>- No se observan emisiones de polvo ni partículas en la PFV.</li> <li>- Se pide que se mantengan los riegos de forma continuada, adaptando la frecuencia a la meteorología y a las necesidades de las obras en base a los trabajos que se realicen.</li> </ul> |

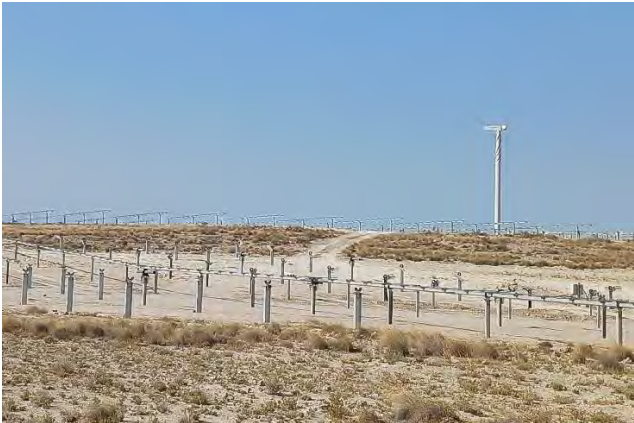
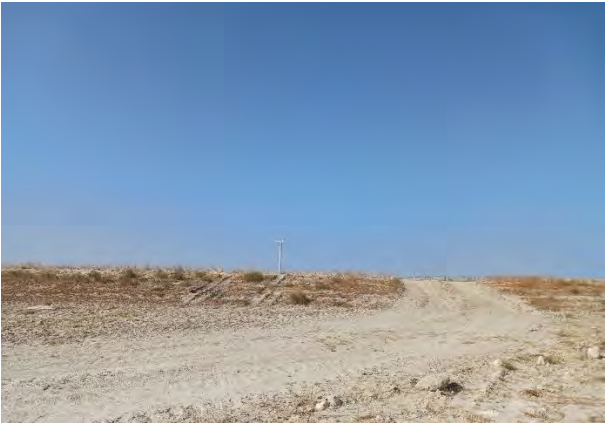
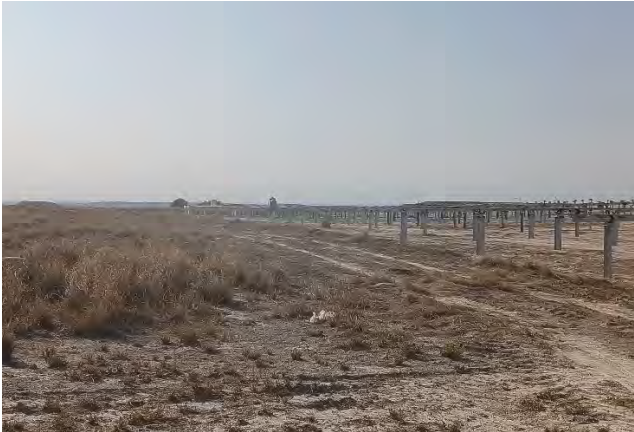
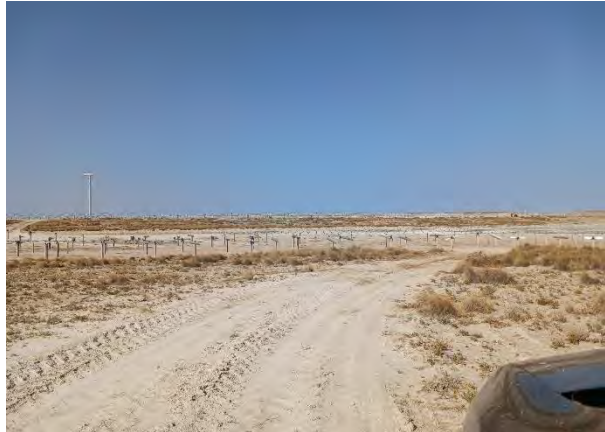
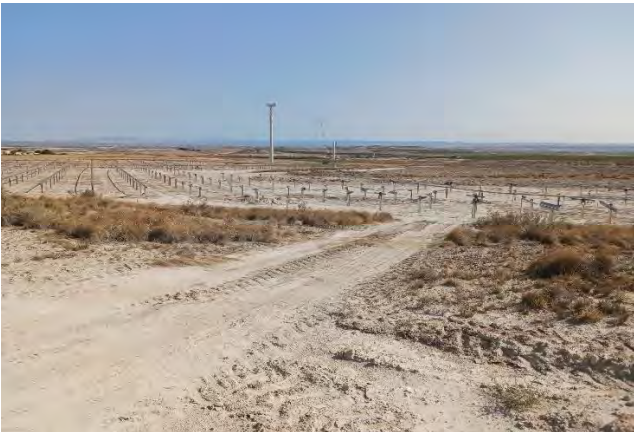
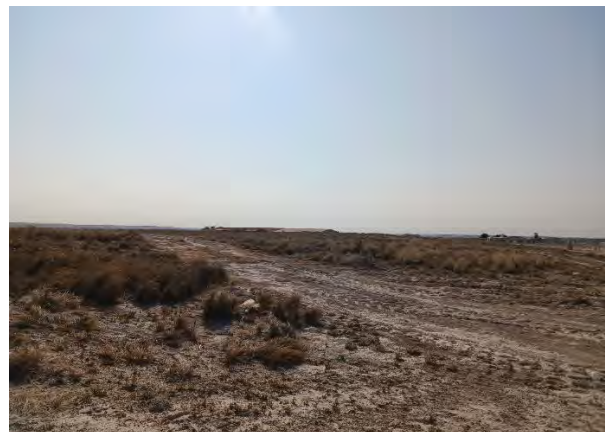
Figuras 1, 2, 3, 4, 5 y 6: Afecciones a HIC 1520 y zonas naturales de matorral por no permanecer balizadas durante las obras.

- Se observa que se han hecho afecciones en varias zonas naturales dentro del vallado. Varias de ellas pertenecen al HIC 1520 (vegetación gypsícola ibérica).

- Estas afecciones se han generado porque no se ha mantenido el balizado de las zonas naturales durante las obras como establece la DIA del proyecto.
- En la visita in situ se comprueba que los trabajadores no conocen las restricciones de estas zonas y desconocen las medidas a tomar y las prohibiciones de paso dentro de estas zonas, por lo que transcurren dentro de estas zonas a modo de viales sin habilitar.

- Se abre No Conformidad relativa a afecciones a la vegetación natural.
  - o Se pide que se balicen todas las zonas naturales presentes en obra, cuyo balizado no debió retirarse en un primer lugar.

- o También se pide que se conciencie a los trabajadores sobre la necesidad de respetar estas zonas y no provocar afecciones innecesarias.
  - o Por último, se pide que se restauren estas zonas como corresponde: extendiendo tierra vegetal sin afectar sobre estas zonas y revegetarlas como marca la DIA.

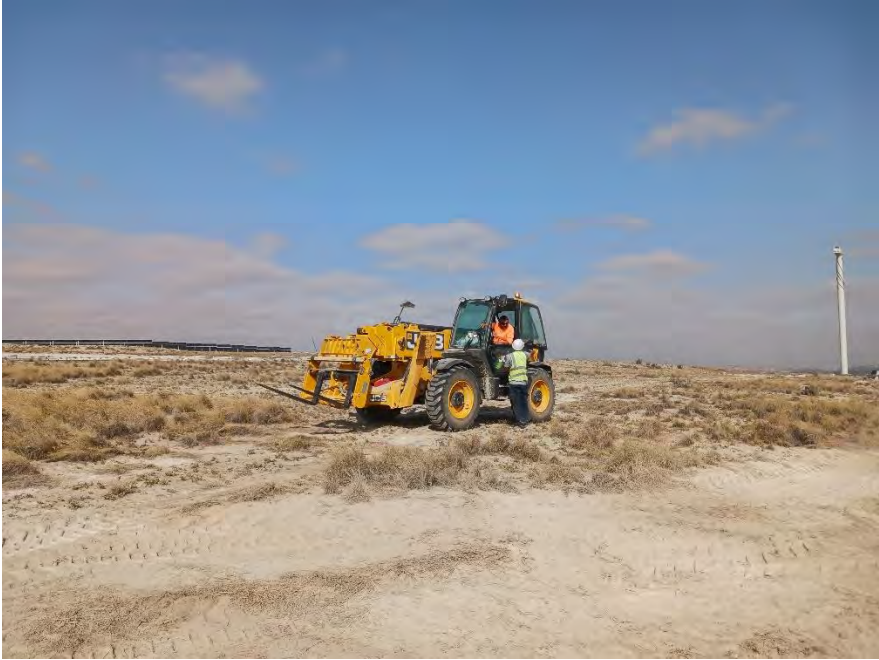
*Figura 7: Trabajador cruzando sobre zona de HIC 1520 con maquinaria pesada.*

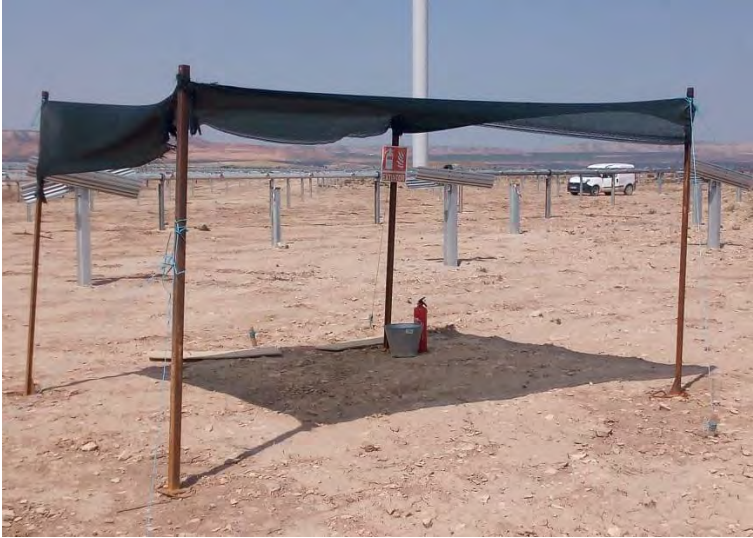
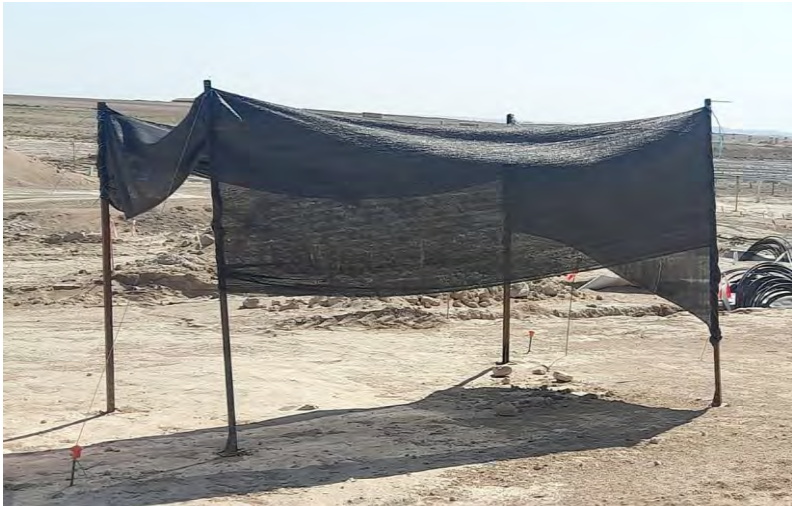
| <b>IMAGENES, MAPAS, TABLAS:</b> <div><p>Figura 1: Punto de sombra con extintor y cubo</p><p>Figura 2: Punto de sombra sin extintor ni cubo</p></div> |

| <b>RESULTADO Y CONCLUSIONES:</b> <ul style="list-style-type: none"><li>- Se observa que algunos puntos de sombra no cuentan con las medidas necesarias de prevención de incendios (extintor en regla y cubo).</li><li>- Se pide que se coloquen estos elementos en los puntos de sombra que carecen de ellos cuanto antes.</li></ul> |

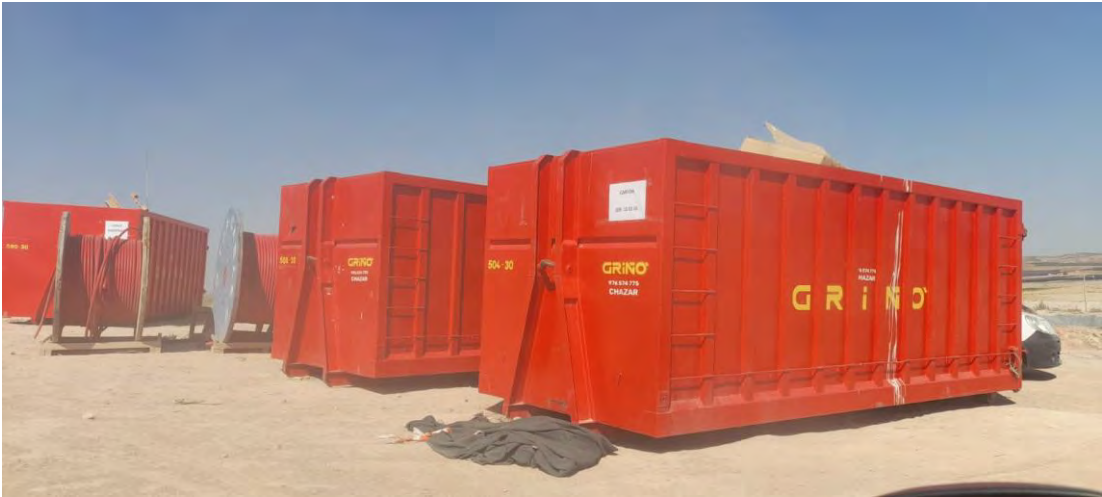
*Figura 1: Contenedores de Residuos No Peligrosos en Punto Limpio a falta de alguna señalización*

- RESULTADO Y CONCLUSIONES:**
- Se observan algunos contenedores sin señalizar en el Punto Limpio
  - También hay algunos contenedores sin señalizar en las zonas de trabajo actuales
  - Otras zonas de trabajo sí tienen los contenedores bien señalizados y se acopian los residuos resultantes de las batidas de forma que no se vuelen, a la espera de meterlos en los contenedores.
  - Se pide que se señalicen todos los contenedores presentes en obra como corresponde (tipo y código LER)
  - Se insta a que sigan acopiándose los residuos de esta forma hasta que se metan en los contenedores. Así se consigue que no se vuelen y se desperdigen por las zonas de trabajo entre que se recogen y se almacenan.

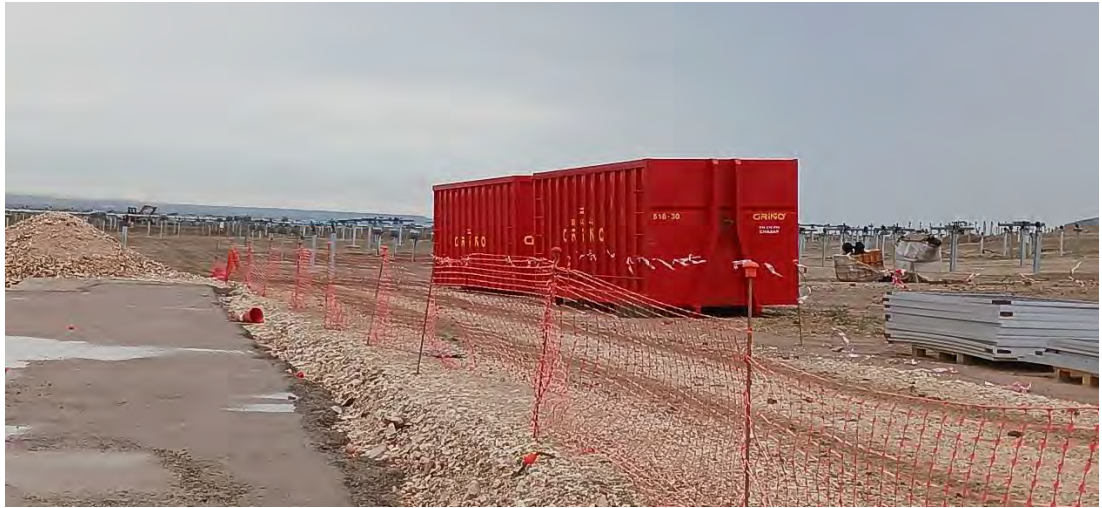
*Figura 2: Contenedores de Residuos No Peligrosos en zona de trabajo sin señalizar*

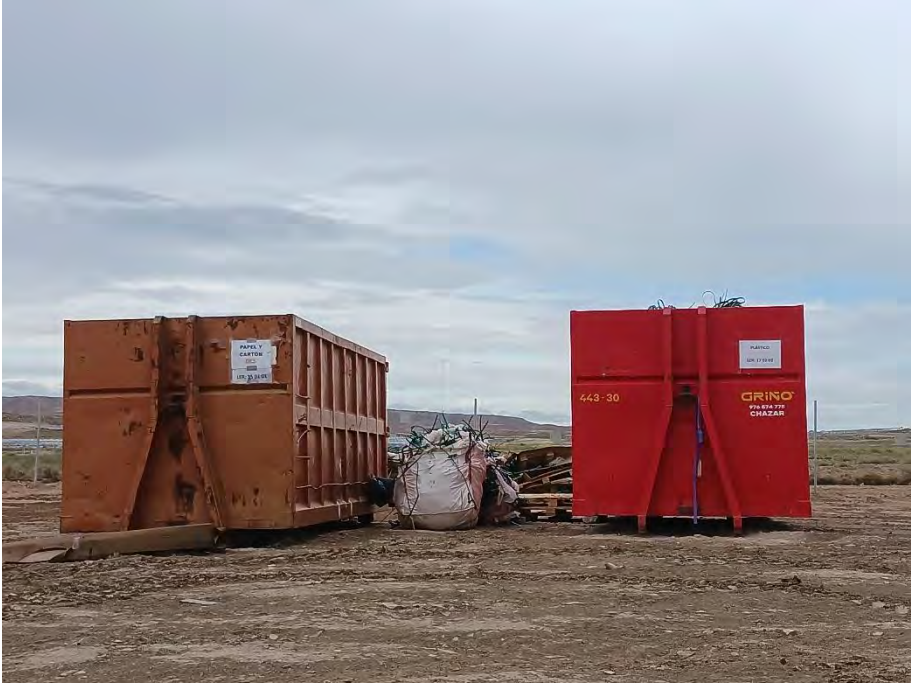
*Figura 2: Contenedores de Residuos No Peligrosos en zonas de trabajo, bien señalizados y con residuos de las batidas correctamente acopiados para su posterior almacenaje.*

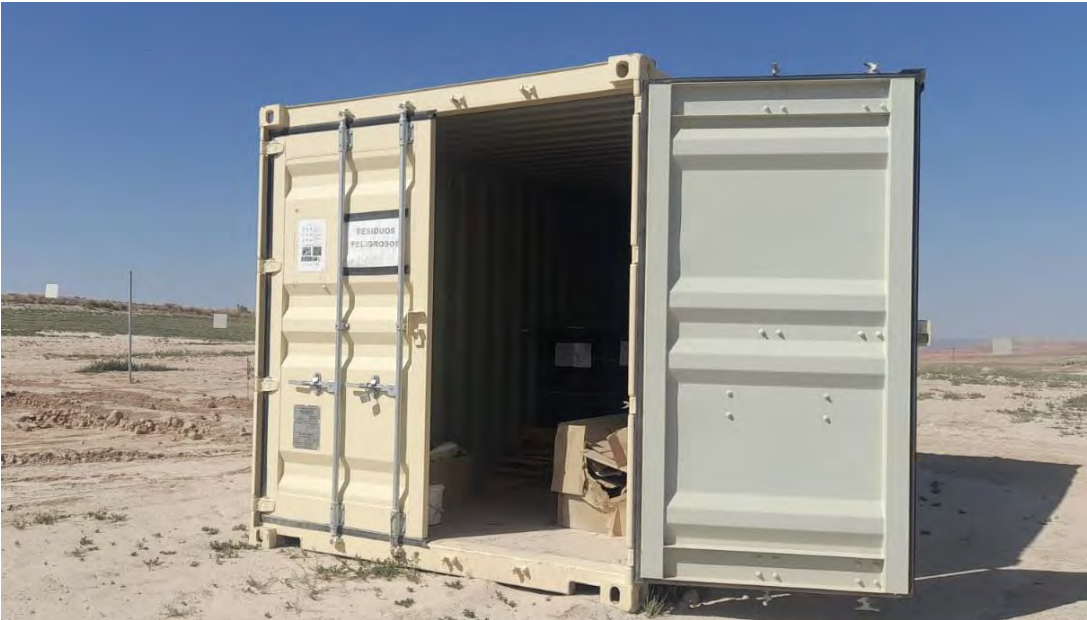
Figura 1: Punto Limpio de Residuos Peligrosos

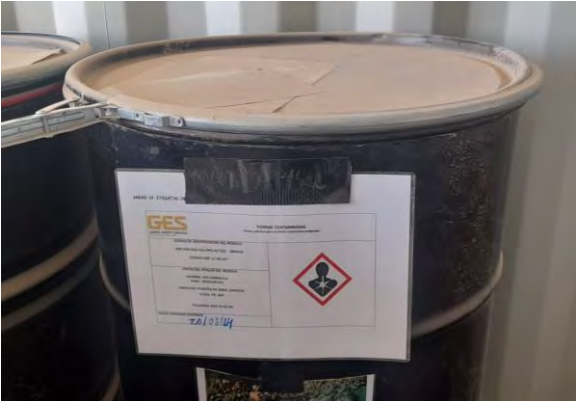
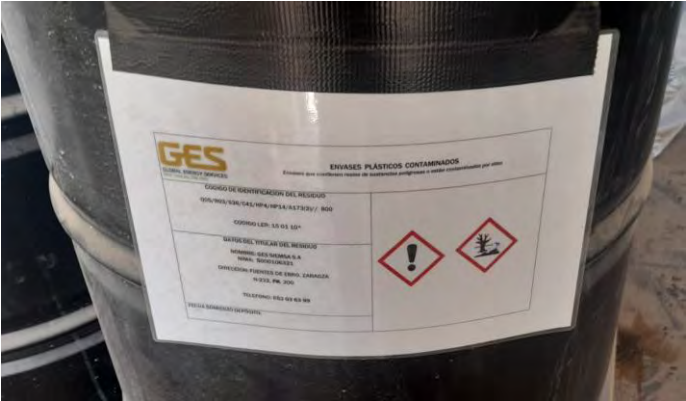
Figuras 2 y 3: Contenedor de Tierras Contaminadas en uso con fecha de inicio de envasado (izqda.) y contenedor de Envases Plásticos Contaminados en uso sin fecha de inicio de envasado (dcha.)

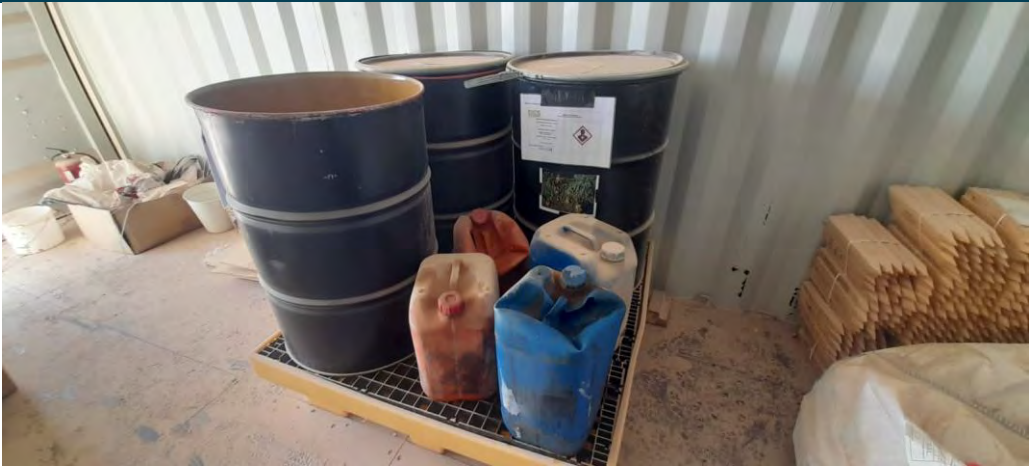
Figura 4: Contenedores de Residuos Peligrosos sobre plataforma antiderrames

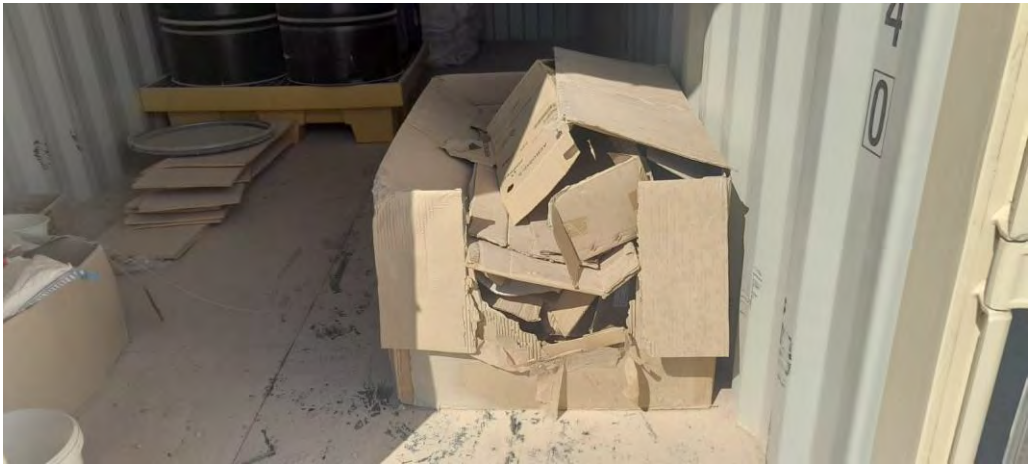
Figura 5: Residuos de cartón sin gestionar correctamente, dentro del contenedor de Residuos Peligrosos

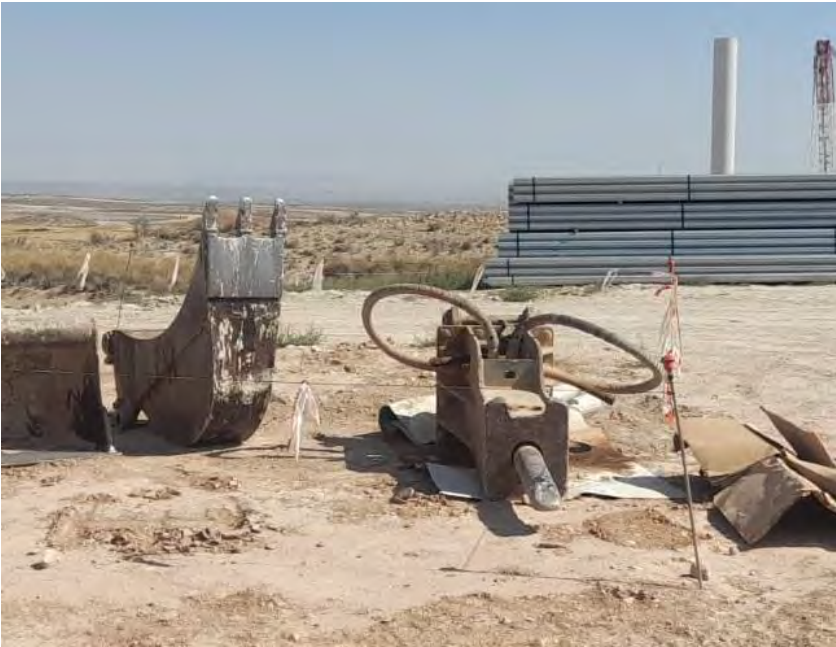
| <b>IMAGENES, MAPAS, TABLAS:</b><br><div data-bbox="384 770 1224 1415"></div> <p><i>Figura 1: Martillo hidráulico señalado y sobre material protector.</i></p> |
| <b>RESULTADO Y CONCLUSIONES:</b> <ul style="list-style-type: none"><li>- Se observa que las herramientas propensas a provocar vertidos se ubican sobre plásticos protectores para evitar que esos vertidos potenciales entren en contacto con el suelo.</li><li>- Se pide que se continúe con esta medida en todas las herramientas y maquinaria que pueda provocar vertidos al suelo.</li></ul> |

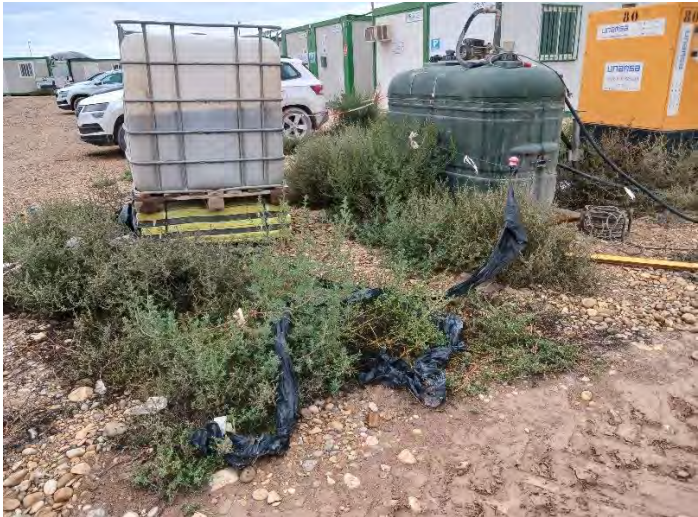
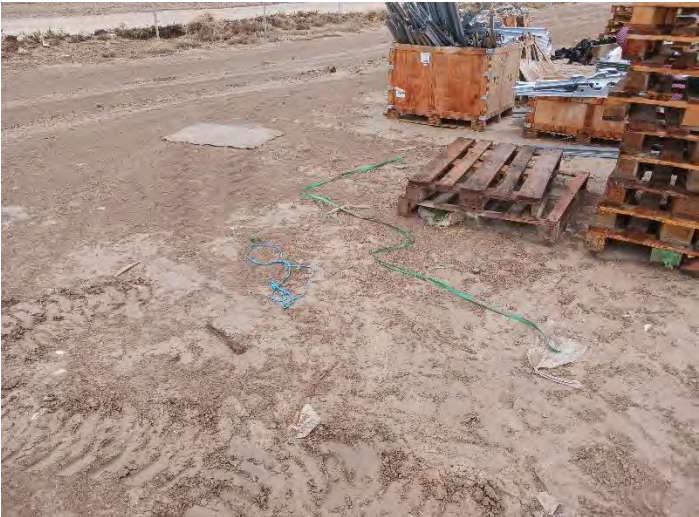
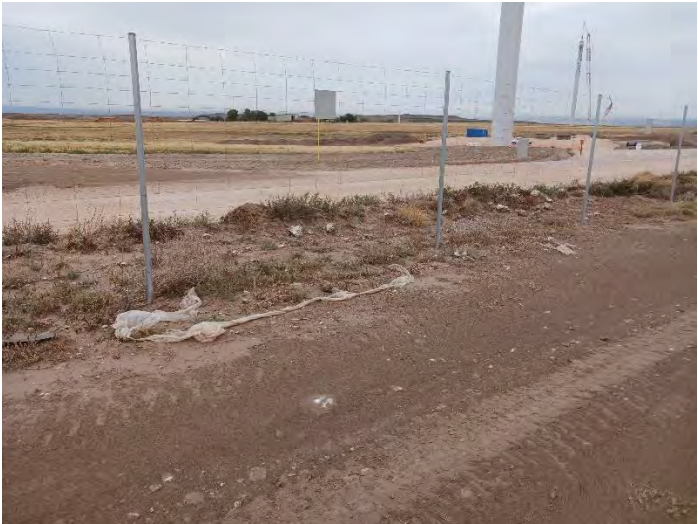
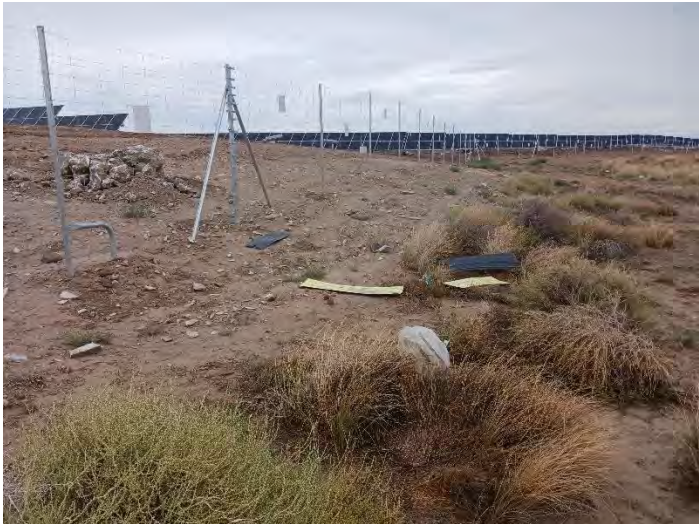
*Figuras 1, 2, 3 y 4: Residuos dispersos a la intemperie en varias zonas de la obra y campa de acopio.*

| <b>RESULTADO Y CONCLUSIONES:</b> <ul style="list-style-type: none"><li>- Se observan residuos no peligrosos dispersos en las zonas de trabajo. Principalmente cartón y plástico.</li><li>- Se pide que se intensifiquen las batidas de limpieza y se incremente la frecuencia de las mismas si es necesario. Actualmente se continúa con el montaje de los seguidores, lo que implica un aumento considerable de generación de residuos de embalajes, etc. Hay que adaptar las batidas a la fase de obra.</li></ul> |

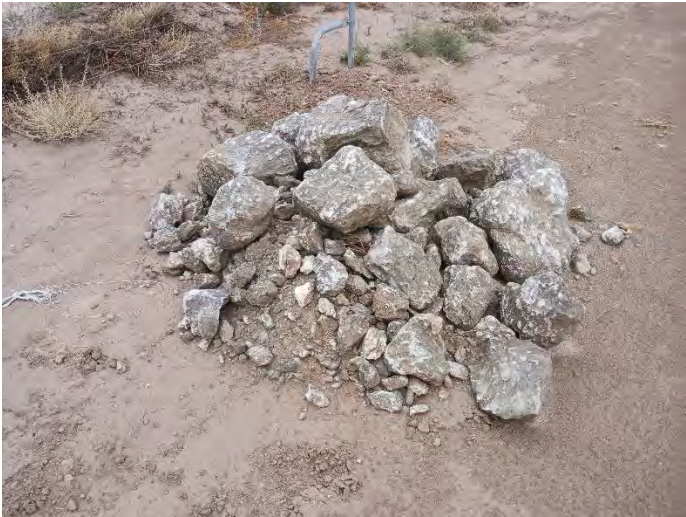
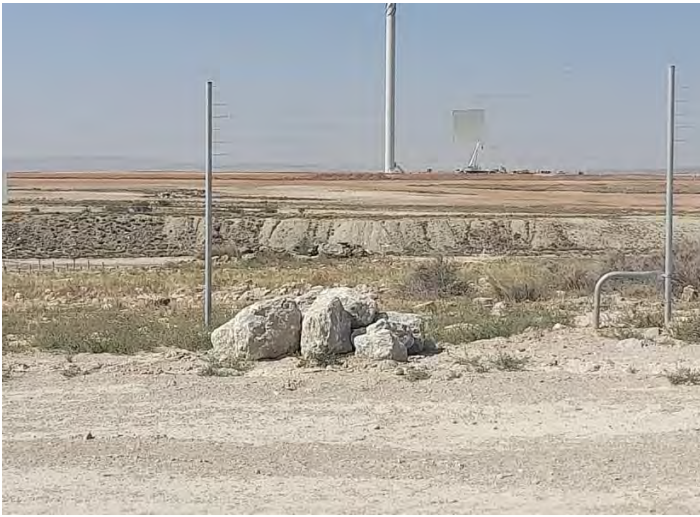
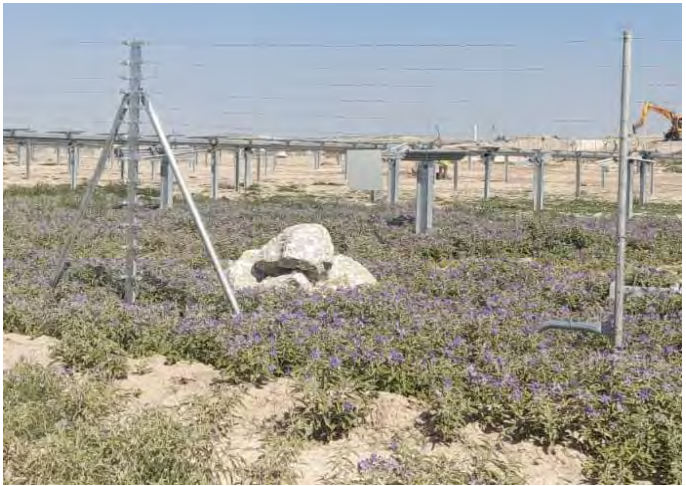
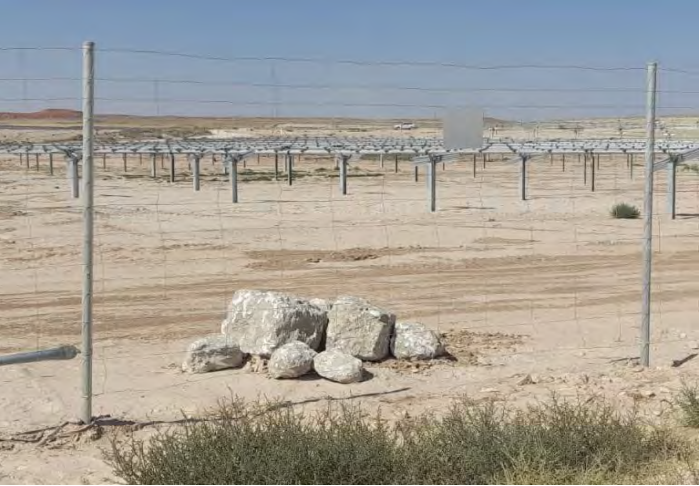
| <b>IMAGENES, MAPAS, TABLAS:</b> <div data-bbox="103 770 791 1285"> </div> <div data-bbox="804 770 1506 1285"> </div> <div data-bbox="103 1301 791 1785"> </div> <div data-bbox="804 1301 1506 1785"> </div> <div data-bbox="395 1800 1216 1832"> <i>Figuras 1, 2, 3 y 4: Instalación de montículos de piedras dentro del vallado de la PFV.</i> </div> |
| <b>RESULTADO Y CONCLUSIONES:</b> <ul style="list-style-type: none"> <li>- Se observa que ya se han colocado los montículos de piedras como marca la DIA</li> </ul> |
