# INFORME MENSUAL

## VIGILANCIA AMBIENTAL PLANTA SOLAR FOTOVOLTAICA SAN MIGUEL D

| Nombre de la instalación: | PFV "SAN MIGUEL D" de 39.98MW |
| Periodo que recoge el informe: | SEPTIEMBRE 2024 |

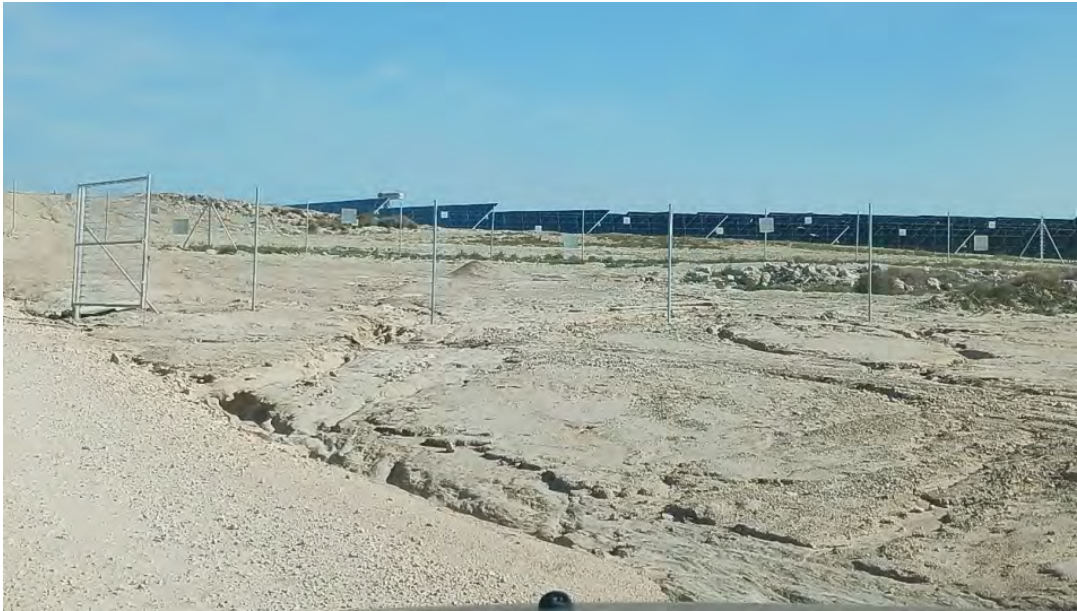
| <b>IMAGENES, MAPAS, TABLAS:</b> <div data-bbox="264 770 1345 1379"> </div> <div data-bbox="668 1395 941 1424"> Figura 1: Cárcavas en CT-04 </div> <div data-bbox="264 1449 1345 2069"> </div> <div data-bbox="668 2085 941 2114"> Figura 2: Cárcavas en CT-05 </div> |

| <b>RESULTADO Y CONCLUSIONES:</b> <ul style="list-style-type: none"><li>- Se observan cárcavas en algunas zonas de la planta que se han generado tras las abundantes lluvias.</li><li>- Se pide que se arreglen y se asegure que la red de drenaje de la planta es efectiva, a fin de evitar que vuelvan a producirse en un futuro.</li></ul> |

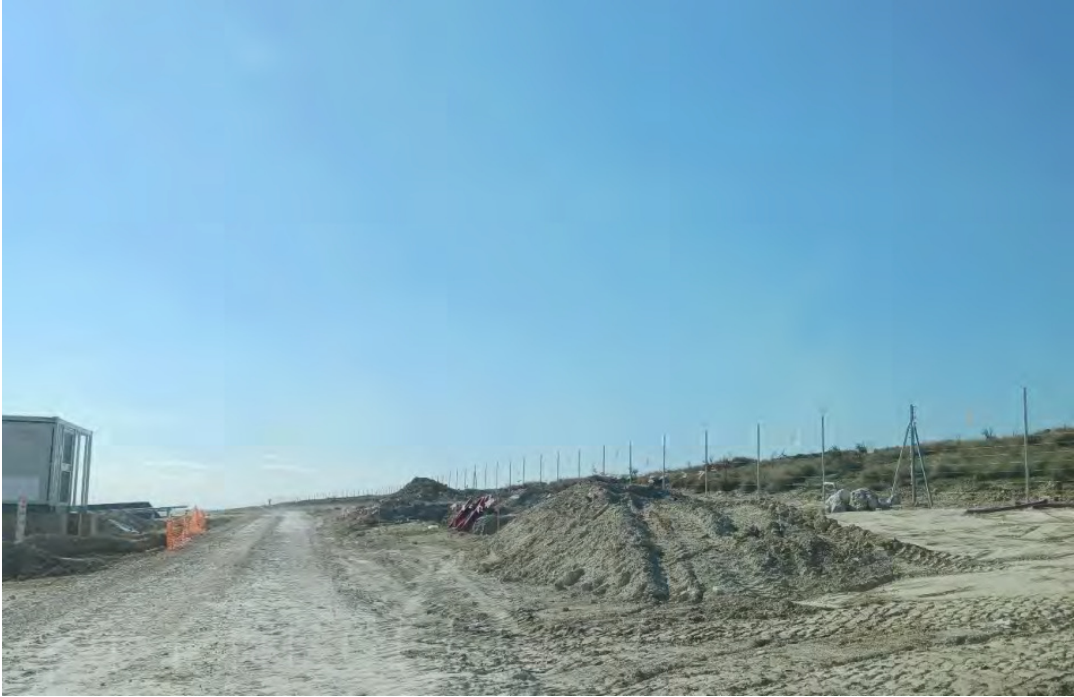
| <p><i>Figura 1: Acopios de tierra vegetal pisados por maquinaria</i></p> |
| <b>RESULTADO Y CONCLUSIONES:</b> <ul style="list-style-type: none"><li>- Se observa que se han pisado algunos acopios de tierra vegetal almacenados tras la apertura de zanjas internas.</li><li>- Se recuerda que estos acopios de tierra vegetal deben permanecer inalterados y se tiene que asegurar que no son afectados por ningún tipo de trabajo hasta usarlos para la restauración.</li></ul> |

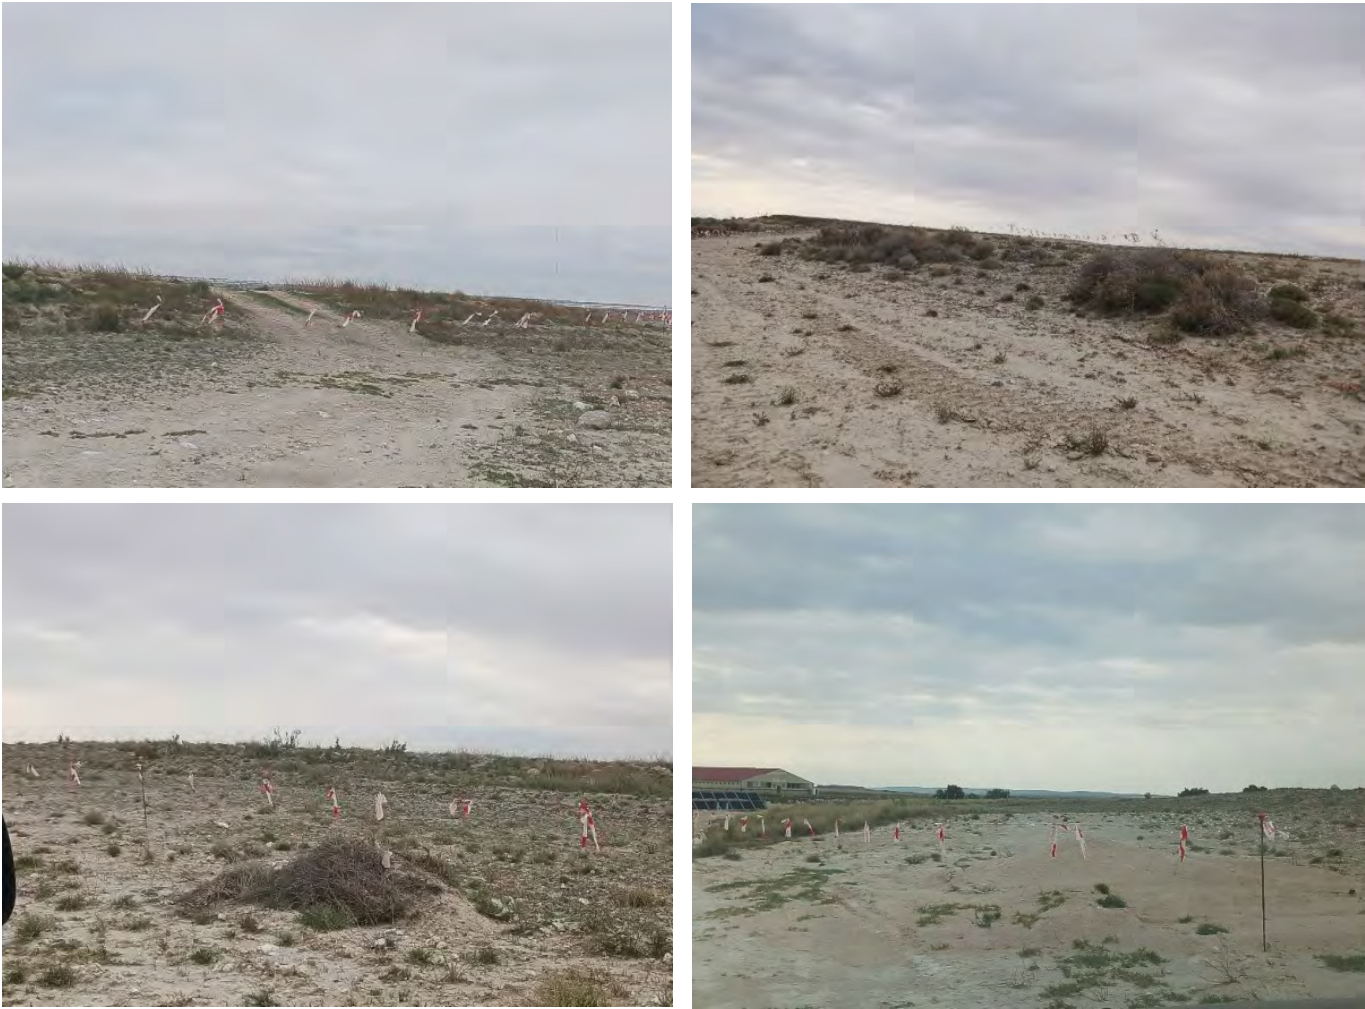
| <b>IMAGENES, MAPAS, TABLAS:</b> <div data-bbox="119 770 1490 1776"> </div> <p data-bbox="523 1794 1070 1821"><i>Figuras 1, 2, 3 y 4: Zonas naturales de HIC 1520 balizadas.</i></p> |

| <b>RESULTADO Y CONCLUSIONES:</b> <ul style="list-style-type: none"> <li>- Se observa que se han balizado las zonas naturales dentro del vallado como se pidió.</li> <li>- Algunas balizas se han caído, se pide comprobar que están bien colocadas de forma periódica.</li> <li>- La No Conformidad abierta por afecciones a vegetación natural no se cerrará hasta que estas zonas queden restauradas correctamente.</li> </ul> |

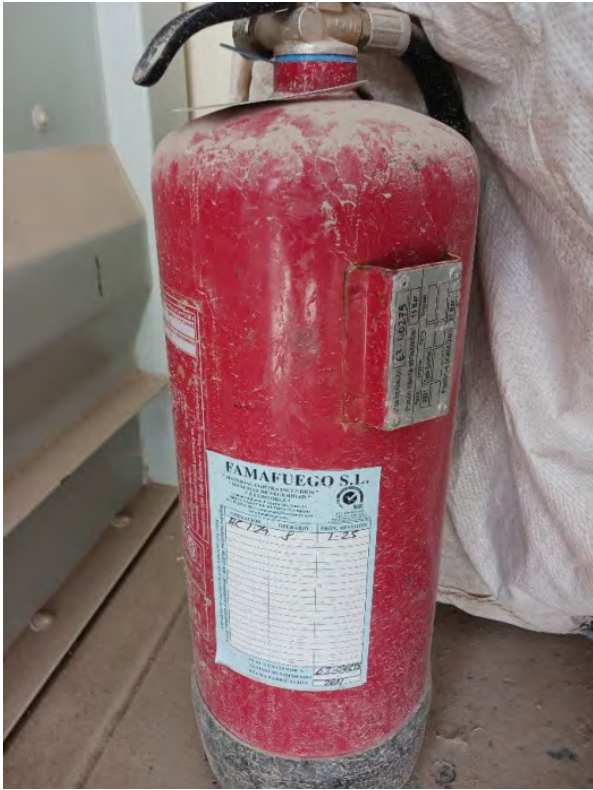
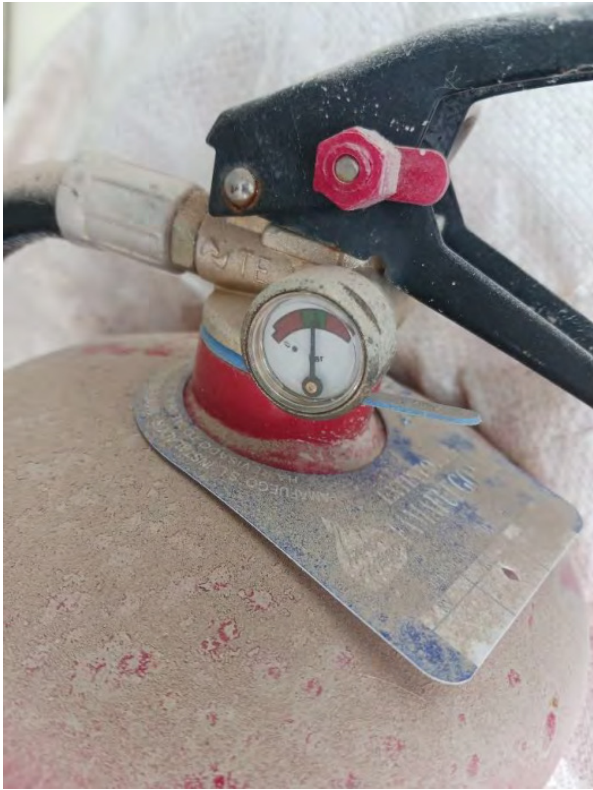
| <b>IMAGENES, MAPAS, TABLAS:</b> <div></div> <p><i>Figuras 1 y 2: Extintor en correcto estado ubicado en punto limpio de Residuos Peligrosos.</i></p> |
| <b>RESULTADO Y CONCLUSIONES:</b> <ul style="list-style-type: none"><li>- Se observa que el extintor ubicado en el punto limpio de residuos peligrosos se encuentra en correcto estado y las revisiones están al día.</li></ul> |

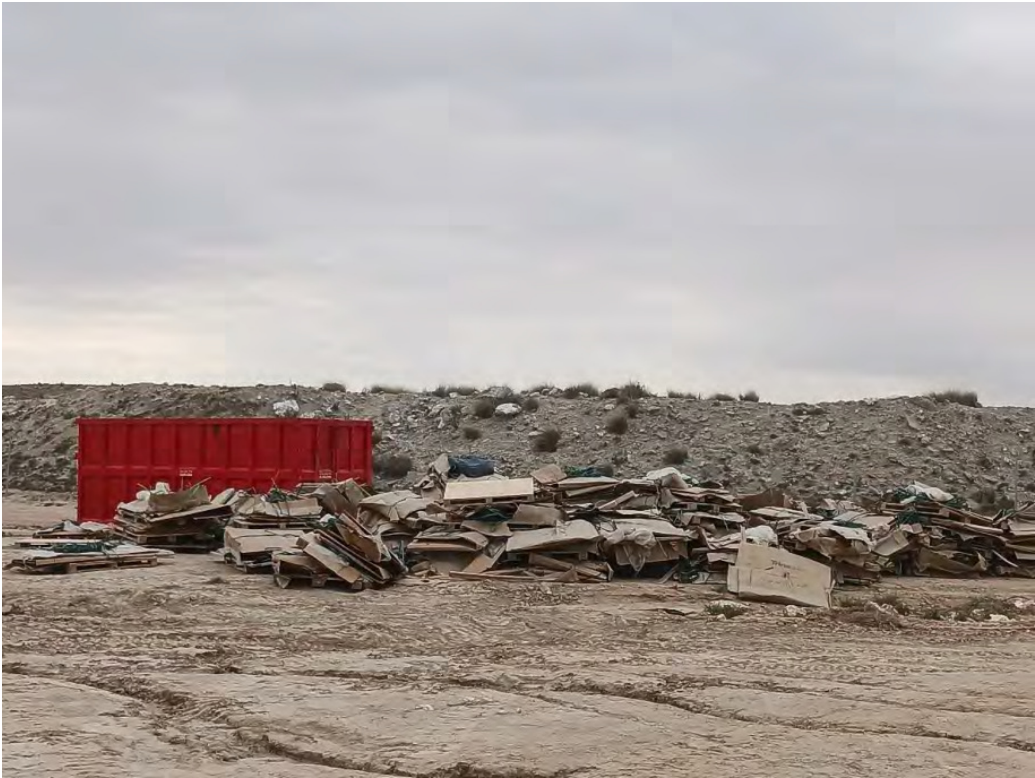
| <b>IMAGENES, MAPAS, TABLAS:</b> <div></div> <p><i>Figura 1: Residuos acumulados cerca de un contenedor sin gestionar</i></p> |

Durante este mes se ha abierto 1 No Conformidad relativa a la mala gestión de residuos en obra. Se observa que se están acumulando residuos a la intemperie sin gestionar entre los seguidores y en los alrededores de los contenedores, ya que las batidas de limpieza se han parado por unas semanas. Esta NC sigue abierta a fecha de redacción de este informe.

| DETALLE DE NO-CONFORMIDADES (ESTE MES) | | | | | | | | | | |
|---|---|---|---|---|---|---|---|---|---|---|
| SMD-240918-SU-NC-RESIDUOS | ● | Interior y exterior de la planta | 137SMD | GES | 18/09/24 | | 25/09/24 | | Gestión de residuos | Se pide que se vuelvan a hacer batidas de limpieza continuadas en toda la planta y alrededores, adaptando su periodicidad a las necesidades de la obra. Se pide que se contacte con el gestor de residuos más a menudo, previendo los momentos en los que se vayan a generar más residuos de lo normal para llamarle antes. |

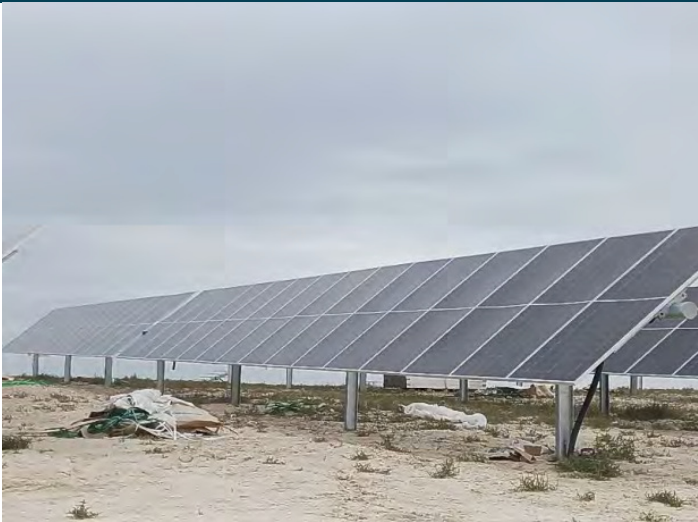
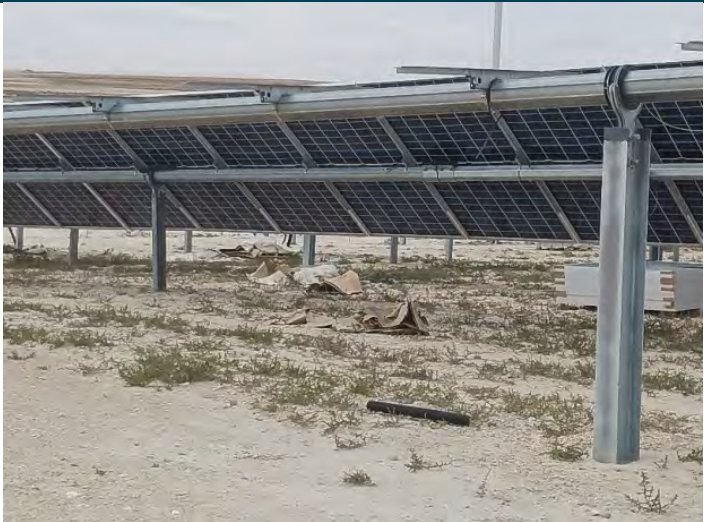
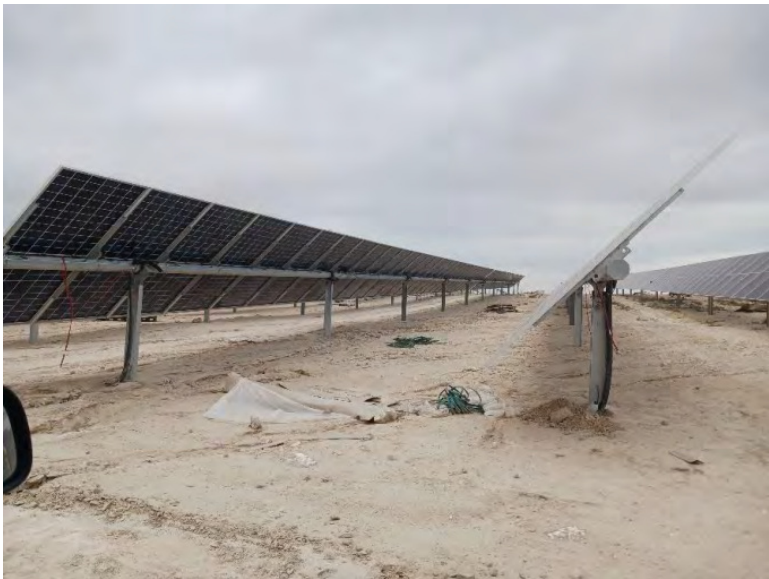
Figuras 2, 3 y 4: Residuos dispersos a la intemperie en varias zonas de la obra.

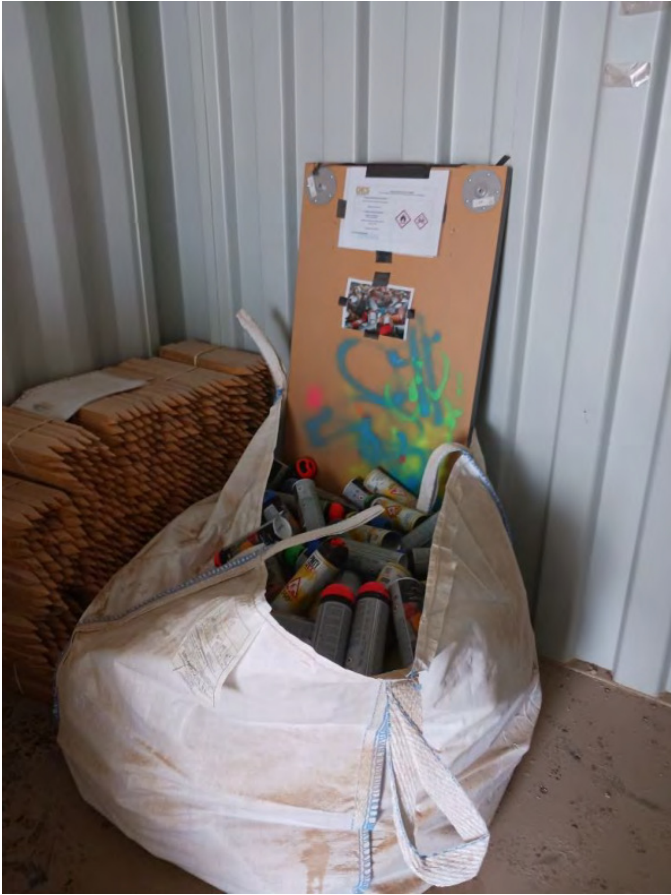
Figura 1: Contenedor de Residuos Peligrosos de Aerosoles con fecha de inicio de envasado.

| <b>RESULTADO Y CONCLUSIONES:</b> <ul style="list-style-type: none"> <li>- Se observa que la fecha de inicio de envasado de los aerosoles es del 15 de marzo.</li> <li>- La legislación vigente da un máximo de 6 meses para el almacenamiento de este tipo de residuos en obra. Este periodo se cumple el 15 de septiembre.</li> <li>- Se pide que se contacte con el gestor autorizado cuanto antes, para no exceder el tiempo de almacenamiento permitido.</li> </ul> |

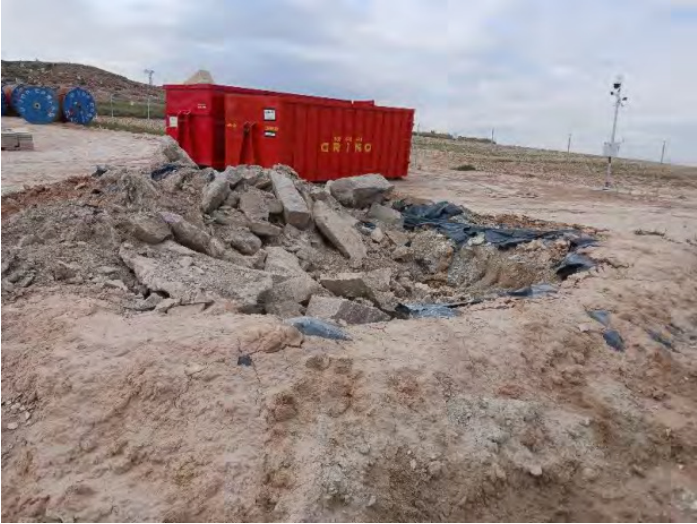
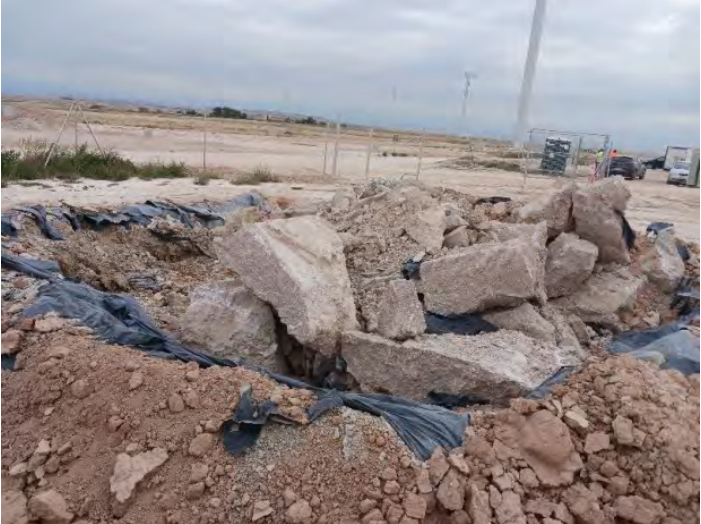
| <b>IMAGENES, MAPAS, TABLAS:</b> <div></div> <p><i>Figuras 1 y 2: Balsa de limpieza de hormigón colmatada, con plástico roto y sin señalización.</i></p> |
| <b>RESULTADO Y CONCLUSIONES:</b> <ul style="list-style-type: none"><li>- Hay mucha cantidad de hormigón, por lo que se pide que se contacte con el gestor autorizado cuanto antes de cara a continuar trabajos de hormigonado.</li><li>- Tras las lluvias se ha borrado la señalización de la balsa. Se pide que se reponga.</li><li>- Se observa que la balsa de limpieza tiene el plástico roto y el hormigón está en contacto con el terreno. Se pide que se tenga cuidado a la hora de verter los residuos y que se reponga este plástico una vez se limpie la zona.</li></ul> |

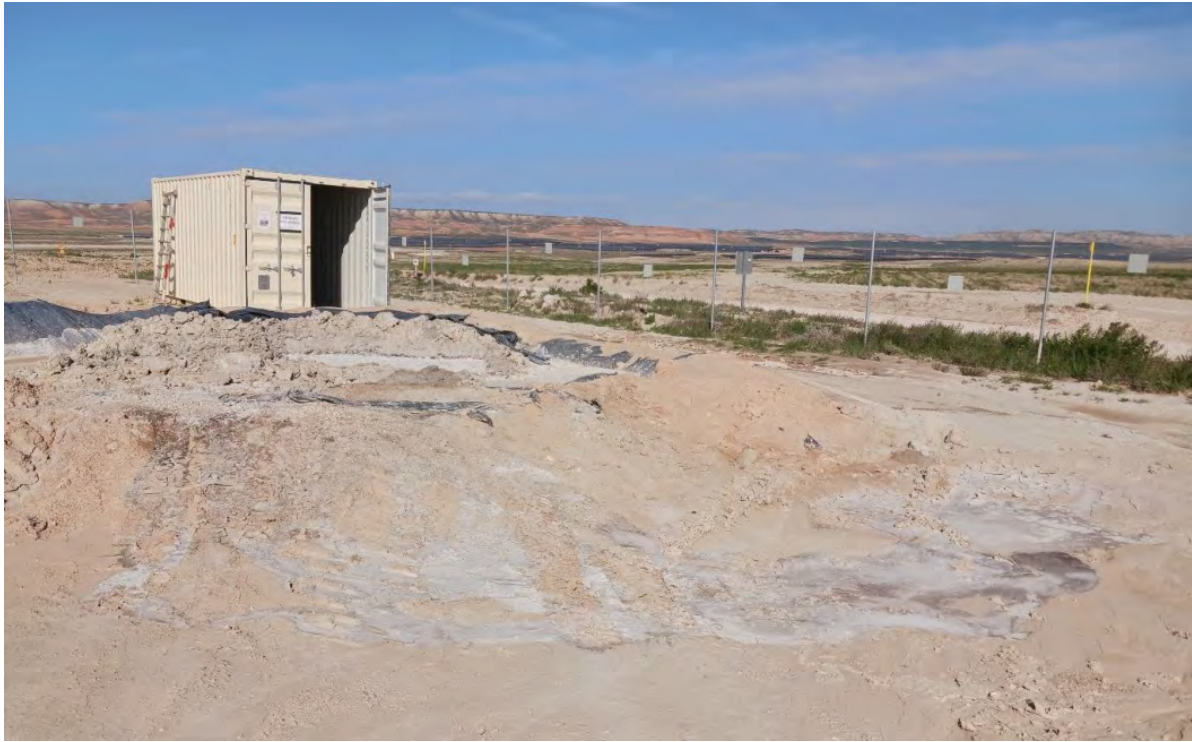
| <b>IMAGENES, MAPAS, TABLAS:</b><br> <p><i>Figura 1: Vertidos de hormigón en los alrededores de la balsa de limpieza.</i></p> |
| <b>RESULTADO Y CONCLUSIONES:</b> <ul style="list-style-type: none"><li>- Se observan vertidos de hormigón en los alrededores de la balsa de limpieza de hormigón.</li><li>- Se ha contactado con la contrata principal en el momento del control y se ha pedido que se limpiase cuanto antes, así como tratar los residuos y las tierras contaminadas como corresponde.</li><li>- La contrata lo ha limpiado en el momento.</li></ul> |
