# INFORME MENSUAL

VIGILANCIA AMBIENTAL

PLANTA SOLAR FOTOVOLTAICA

SAN MIGUEL D

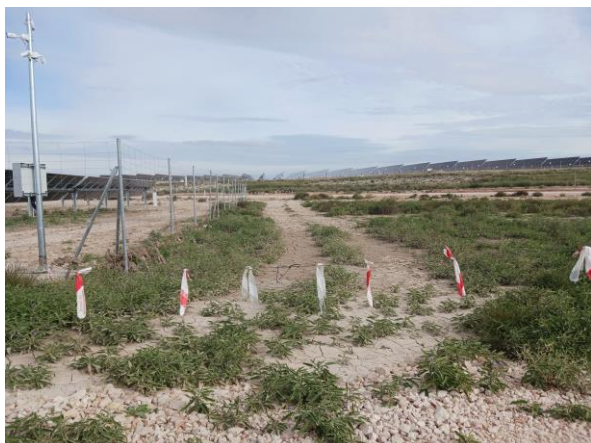
*Foto 1. Zona HIC afectada y correctamente balizada*

| DETALLE DE NO-CONFORMIDADES (ESTE MES) | | | | | | | | | | |
|---|---|---|---|---|---|---|---|---|---|---|
| SMD-240821-SU-NC-BALIZADOVEGETA( | ● | 137SMD | 137SMD | GES | 21/08/24 | | 28/08/24 | | Vegetación | 1. Balizar todas las zonas naturales dentro del vallado y no afectarlas de ninguna forma. 2. Aportar evidencias de inducción a los trabajadores sobre afecciones a la vegetación y el HIC 1520. 3. Restaurar estas zonas extendiendo tierra vegetal (sin haber sido afectada) y revegetar como establece la DIA. |

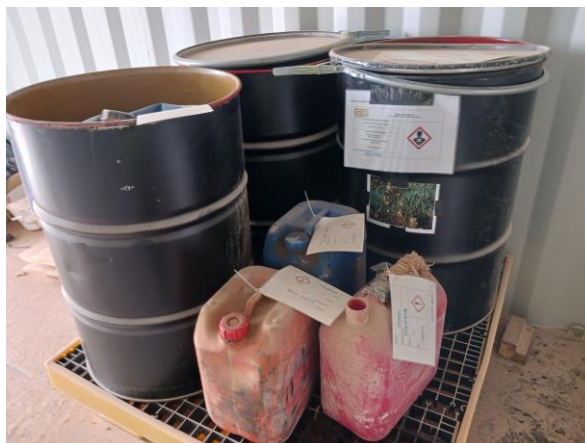
*Foto 2. Punto limpio de residuos peligrosos etiquetados*

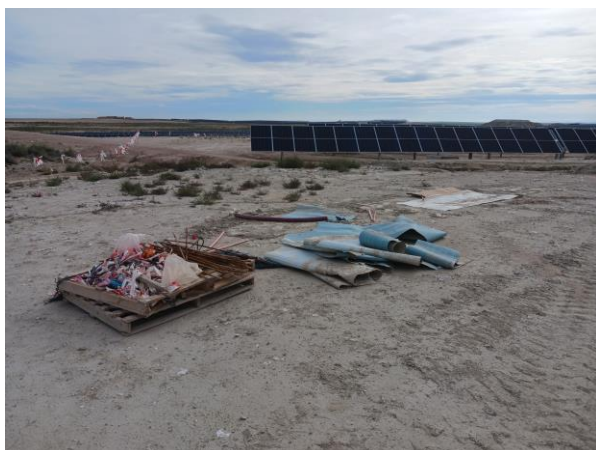
Durante este mes se ha abierto 1 No Conformidad relativa a la mala gestión de residuos en obra. Se observa que se están acumulando residuos a la intemperie sin gestionar entre los seguidores y en los alrededores de los contenedores, ya que las batidas de limpieza se han parado por unas semanas. Esta NC sigue abierta a fecha de redacción de este informe.

*Foto 3. Residuos esparcidos por la planta.*

| DETALLE DE NO-CONFORMIDADES (ESTE MES) | | | | | | | | | | |
|---|---|---|---|---|---|---|---|---|---|---|
| SMD-240918-SU-NC-RESIDUOS | ● | Interior y exterior de la planta | 137SMD | GES | 18/09/24 | | 25/09/24 | | Gestión de residuos | Se pide que se vuelvan a hacer batidas de limpieza continuadas en toda la planta y alrededores, adaptando su periodicidad a las necesidades de la obra. Se pide que se contacte con el gestor de residuos más a menudo, previendo los momentos en los que se vayan a generar más residuos de lo normal para llamarle antes. |

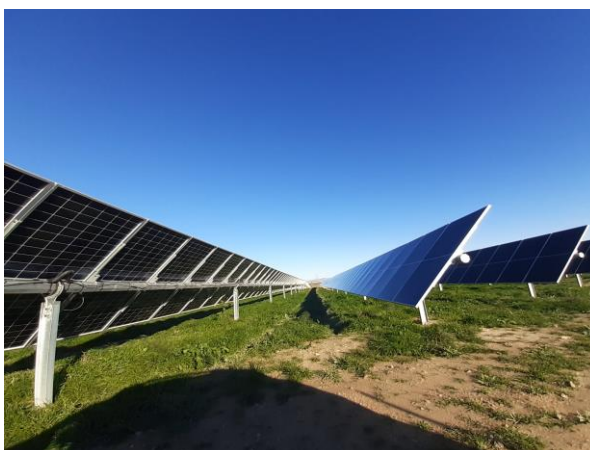
*Foto 4. Zonas revegetadas naturalmente*

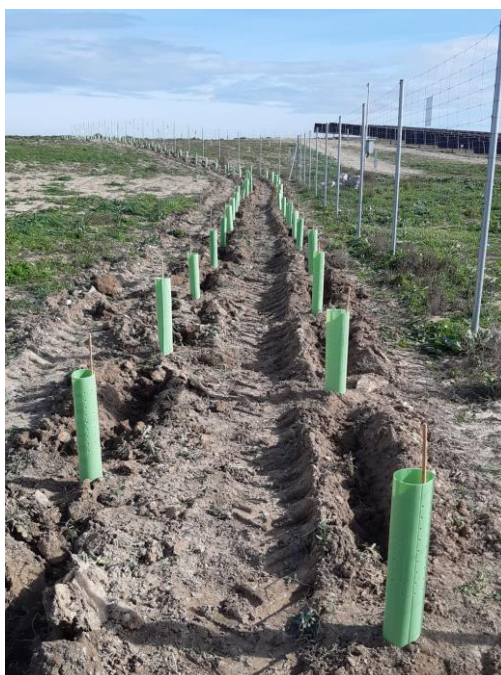
*Foto 5. Colocación de la pantalla vegetal*

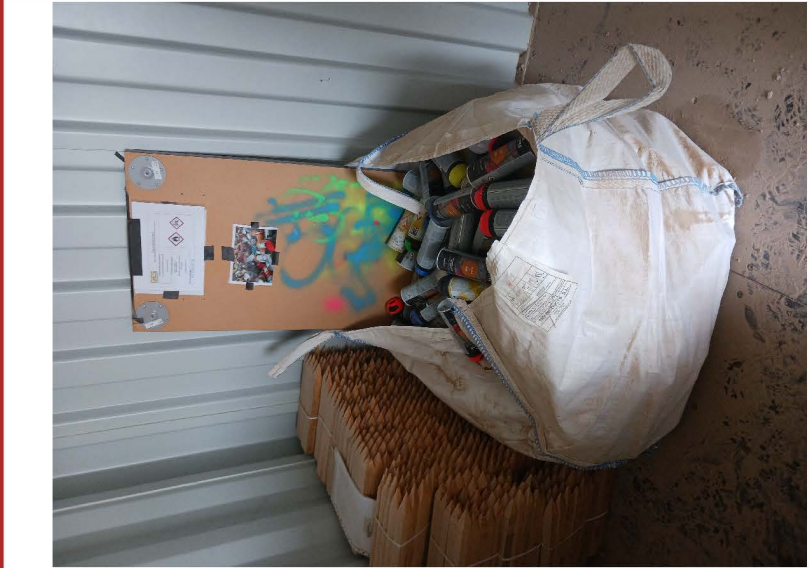
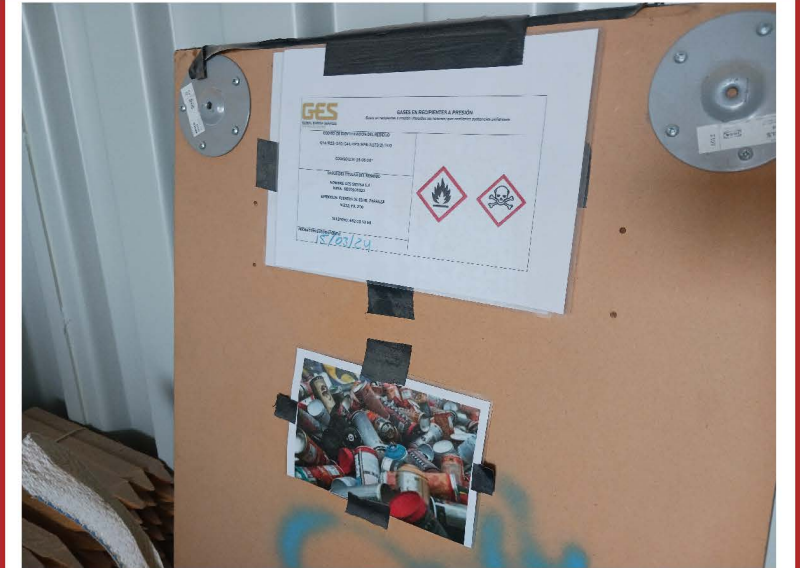
El Artículo 21 de la Ley 7/2022 de Residuos y Suelos Contaminados por una Economía Circular, referente a Obligaciones del productor inicial u otro poseedor relativas al almacenamiento,mezcla, envasado y etiquetado de residuos, dicta lo siguiente: "En el caso de los residuos peligrosos, la duración máxima de almacenamiento será de seis meses. Los plazos mencionados empezarán a computar desde que se inicie el depósito de residuos en el lugar de almacenamiento debiendo constar la fecha de inicio en el archivo cronológico y también en el sistema de almacenamiento (jaulas, contenedores, estanterías, entre otros) de esos residuos." En este caso, los residuos de aerosoles comenzaron a almacenarse a fecha 15 de marzo de 2024. El 15 de septiembre se han cumplido los 6 meses de almacenamiento permitidos y estos residuos todavía no han sido gestionados.

| DETALLE DE NO-CONFORMIDADES (ESTE MES) | | | | | | | | | | |
|---|---|---|---|---|---|---|---|---|---|---|
| SMD-241002-SU-NC-RESIDUOSPELIGR( | ● | Punto Limpio RRPP | 137SMD | GES | 02/10/24 | | 09/10/24 | | Gestión de residuos | Se ha excedido el plazo de 6 meses de almacenamiento de los residuos de aerosoles, a pesar de haber recordado la necesidad de gestionarlos en múltiples reuniones. Se ha contactado con el gestor un día después de que finalizase el plazo. Se pide que se gestionen los residuos como corresponde, siguiendo las directrices de la legislación nacional y autonómica, y sobre todo que se prevengan estas situaciones actuando antes de que ocurran. |
