# Planta Solar Fotovoltaica "ACAMPO ARPAL"

## VIGILANCIA AMBIENTAL EN FASE DE EXPLOTACIÓN

NOMBRE DE LA INSTALACIÓN	PLANTA FOTOVOLTAICA "ACAMPO ARPAL"
PROVINCIA UBICACIÓN INSTALACIÓN	ZARAGOZA
NOMBRE DEL TITULAR	EDP RENOVABLES ESPAÑA, S.L.U
CIF DEL TITULAR	B91115196
NOMBRE DE LA EMPRESA VIGILANCIA	CIMA DESARROLLO Y MEDIO AMBIENTE, SLU
INFORME DE FASE DE	EXPLOTACIÓN
PERIODICIDAD DEL INFORME SEGÚN DÍA	CUATRIMESTRAL
AÑO DE SEGUIMIENTO	AÑO 2
Nº DE INFORME Y AÑO DE SEGUIMIENTO	INFORME Nº1 DEL AÑO 2
PERIODO QUE RECOGE EL INFORME	DICIEMBRE 2023 – MARZO 2024

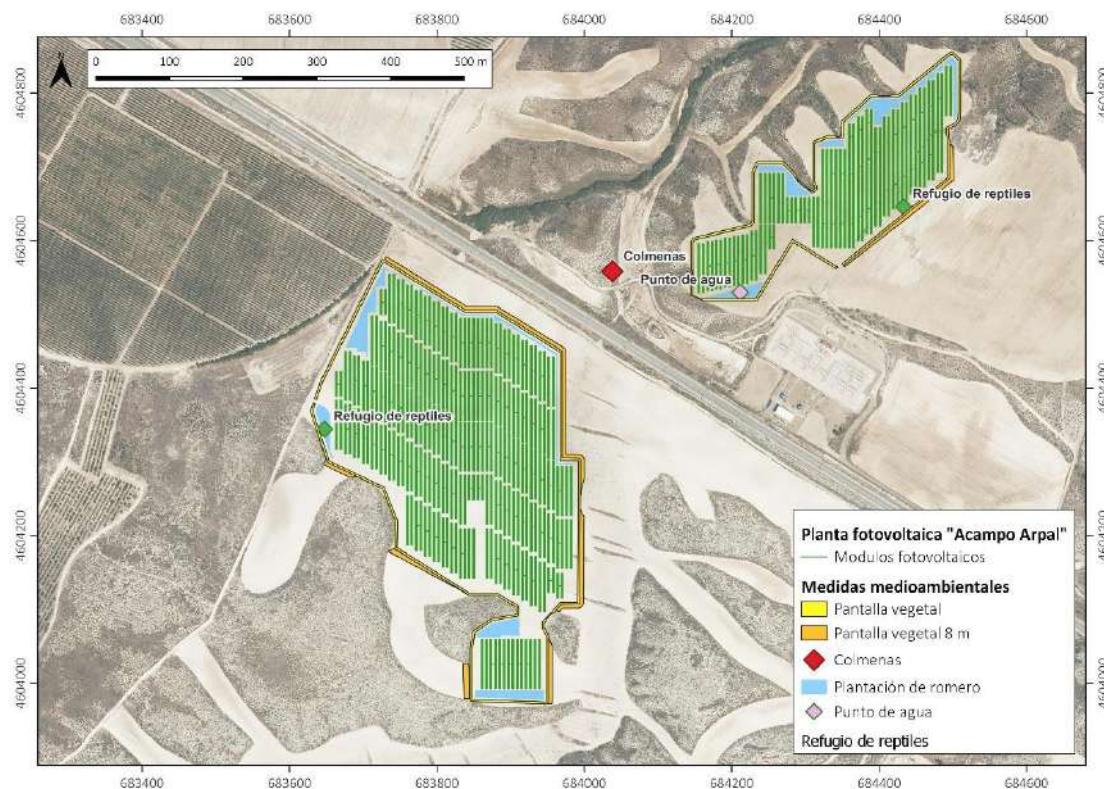
Además, se plantaron arbustos autóctonos formando pantallas vegetales alrededor del vallado perimetral tal y como se solicita en las autorizaciones (en algunos casos para alcanzar una anchura de 8 metros) y se revegetó, mediante plantaciones, los tramos de zanja que afectaban a espacios ocupados por vegetación natural (Ilustración 5).

**Ilustración 5. Medidas medioambientales ejecutadas en la planta fotovoltaica “Acampo Arpal”.**

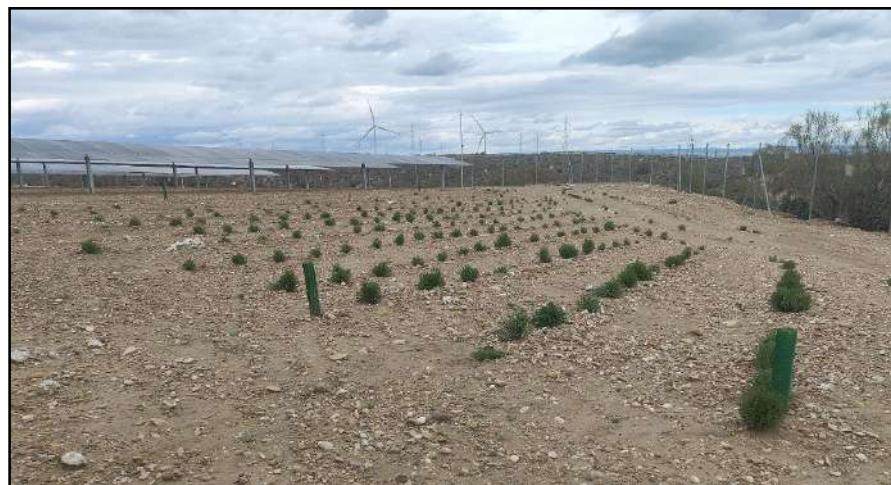
Los plantones de romero son los únicos que han resistido las adversidades meteorológicas y crecen con normalidad en la mayoría de los puntos donde fueron plantados inicialmente, alcanzando un porte adecuado.

**Fotografía 2.** Detalle de romeros en la planta solar Acampo Arpal (26/03/2024)

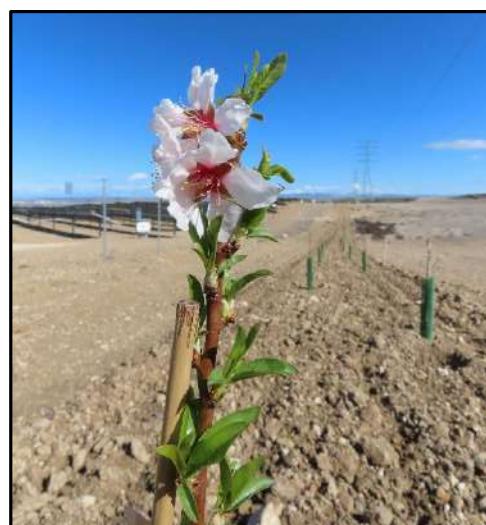
Por otro lado, como se mencionó en el informe anterior, la revegetación efectuada en el perímetro de los recintos fotovoltaicos, cuyo objetivo era el de actuar como pantalla vegetal, evoluciona lentamente, debido a su consumo por parte de herbívoros silvestres (fundamentalmente conejos y corzos). Con el fin de subsanar esta incidencia, en los meses de diciembre y enero se llevó a cabo una nueva restauración paisajística mediante el empleo de nuevos plantones provistos de protectores vegetales en el perímetro exterior de la planta, destacando el almendro como especie seleccionada. Actualmente, gran parte de ellos prosperan adecuadamente.

**Fotografía 3.** Almendro en flor formando parte de la pantalla vegetal de la planta solar Acampo Arpal

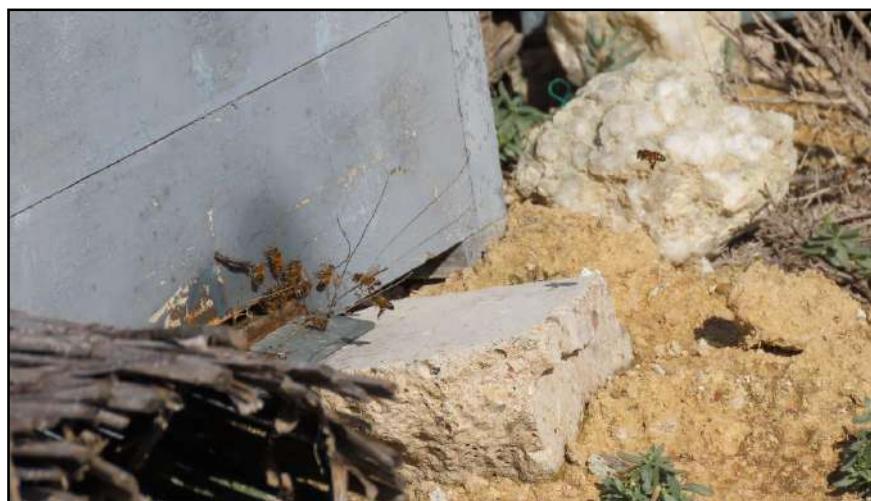
Siguiendo con esta actuación, EDPR ha instalado dos colmenas en una de las zonas de romerales de la parcela norte (Fotografía 4; Ilustración 5). Una de ellas se encuentra vacía y no dispone de cuadros de cría en su interior, mientras que la otra se encuentra activa y existen abejas todo el año.

**Fotografía 4.** Presencia de abejas en la colmena instalada junto a la planta solar “Acampo Arpal”

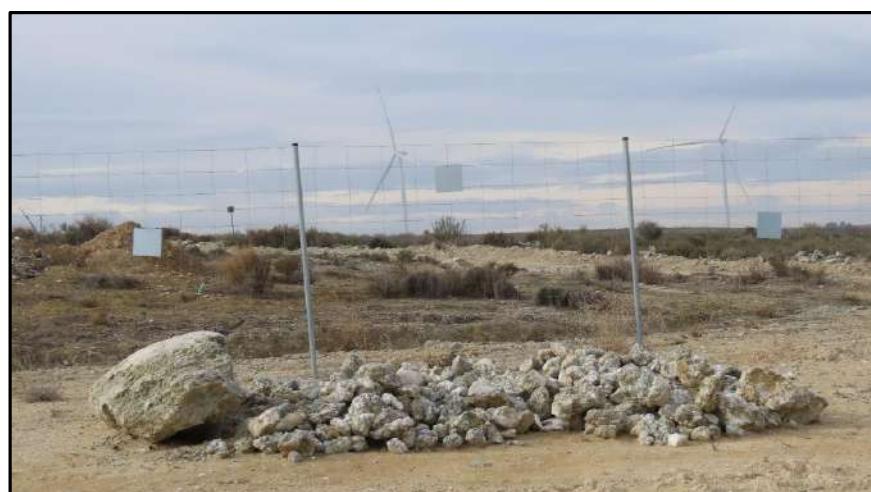
Igualmente, con el propósito de favorecer la diversidad faunística de la zona, existen dos refugios para reptiles (uno en cada parcela solar), pero que también pueden ser empleados por pequeños mamíferos, insectos y otros artrópodos diversos (Fotografía 5). Actualmente se ha registrado, al menos, actividad de conejo.

**Fotografía 5.** Refugio de reptiles en el interior del recinto Sur de la planta solar “Acampo Arpal” (26/03/2024)

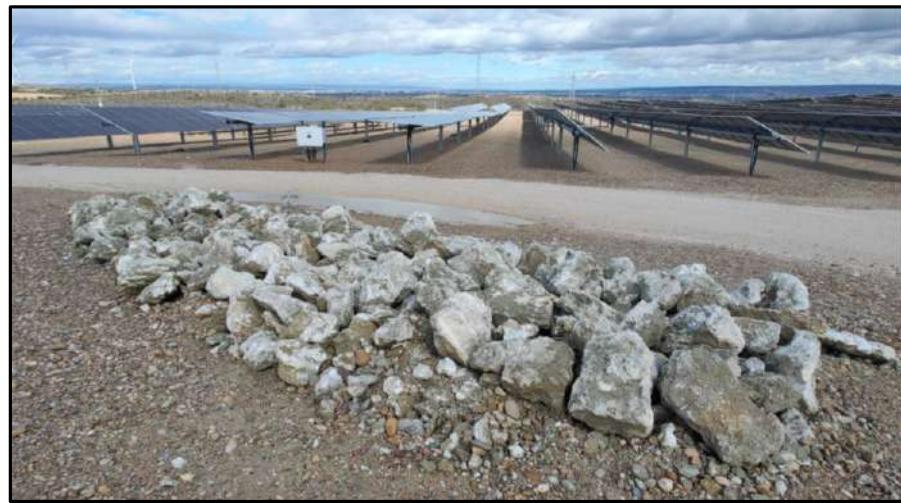
**Fotografía 6.** Refugio de reptiles en el interior del recinto Norte de la planta solar “Acampo Arpal” (26/03/2024)

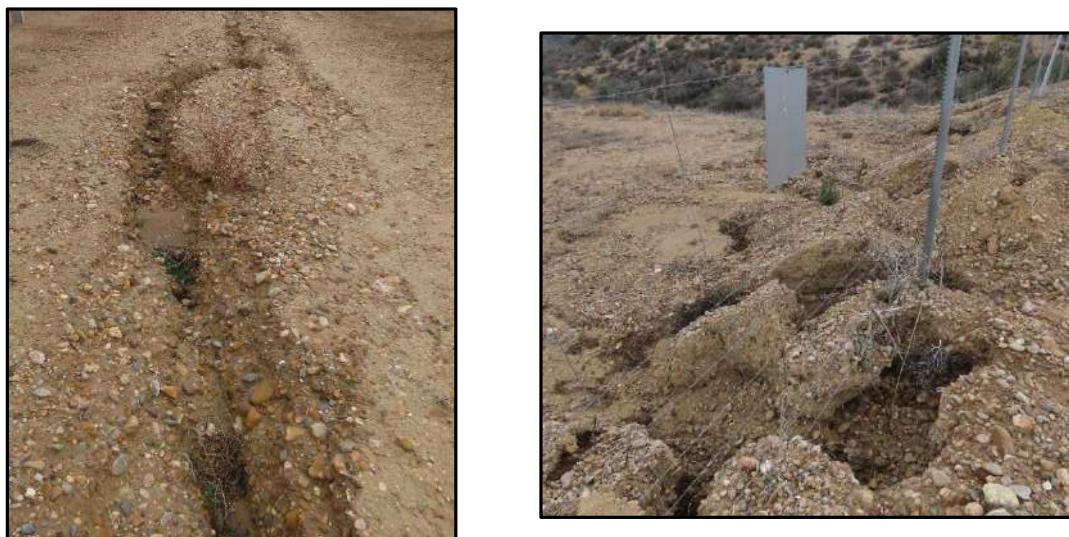
Como se mencionó anteriormente, las lluvias fueron escasas, pero cuando se produjeron, fueron intensas. Este hecho, junto con la escasez de cobertura vegetal, han ocasionado fenómenos erosivos de consideración en algunos puntos e intensificado otros ya existentes. En este sentido, se localizan regueros semiprofundos y pérdida de suelo (Fotografía 7).

**Fotografía 7.** Dos puntos con mayor erosión originada por la circulación del agua.

Estos regueros suelen discurrir de manera perpendicular a los pasillos en los que se distribuyen las placas solares, en función de la pendiente dominante en cada parcela.

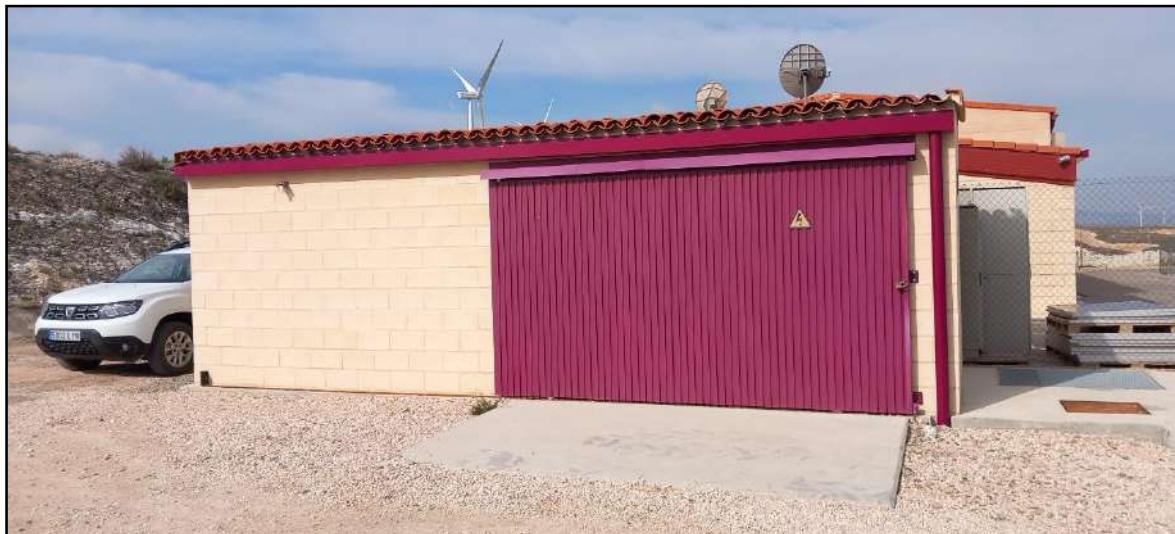
La planta solar fotovoltaica “Acampo Arpal” cuenta con una edificación propia de nueva construcción para depositar los residuos (Punto Limpio), el cual se localiza junto a la subestación del parque eólico “Acampo Arias” (a 2 km de la planta; Fotografía 8).

Fotografía 8. Punto Limpio de la planta solar fotovoltaica “Acampo Arpal”

El citado Punto Limpio se encuentra fuera del recinto vallado de la subestación. Está dotado de solera de hormigón impermeable de 20 cm de espesor, bordillo perimetral y arqueta para la recogida y separación por decantación de eventuales vertido

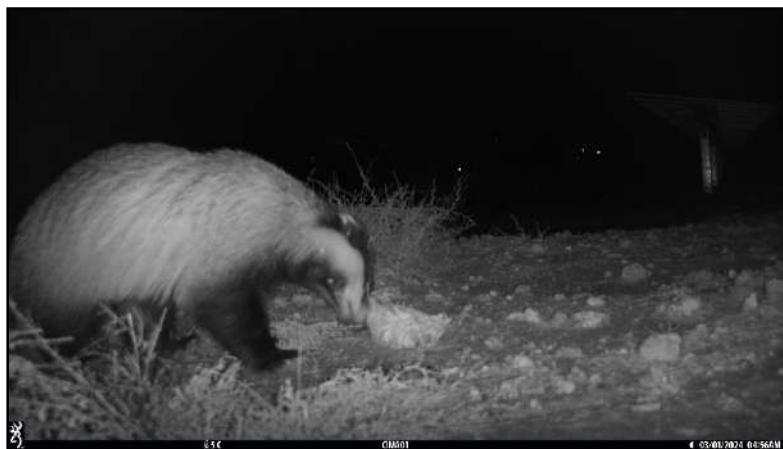
Por último, señalar que el vallado supone una barrera permeable a la fauna vertebrada, tal y como condiciona la resolución de 20 de noviembre de 2019, pues en su interior se ha constatado la presencia de diversas especies como conejo, zorro o tejón (Fotografía 9).

**Fotografía 9.** Tejón en el interior del recinto fotovoltaico “Acampo Arpal”

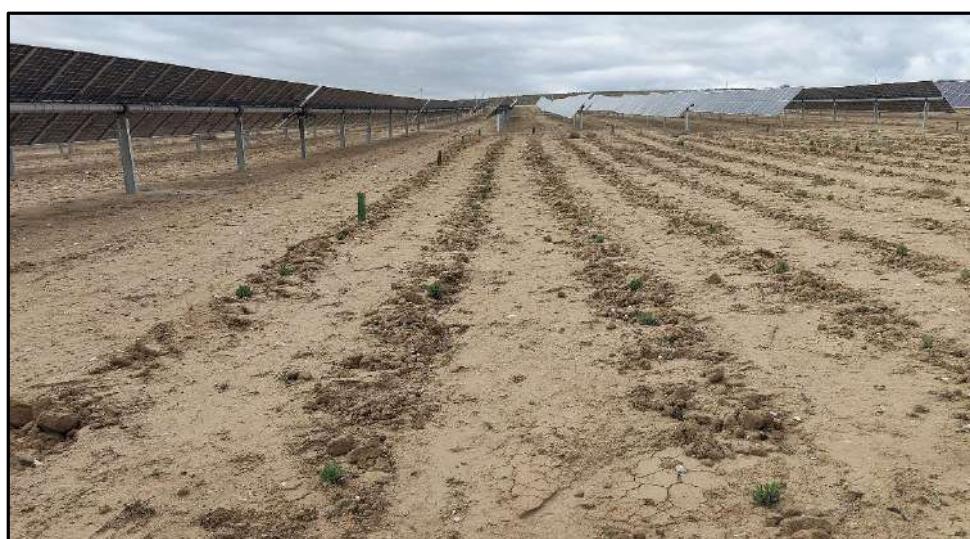
*Refuerzo de plantación*

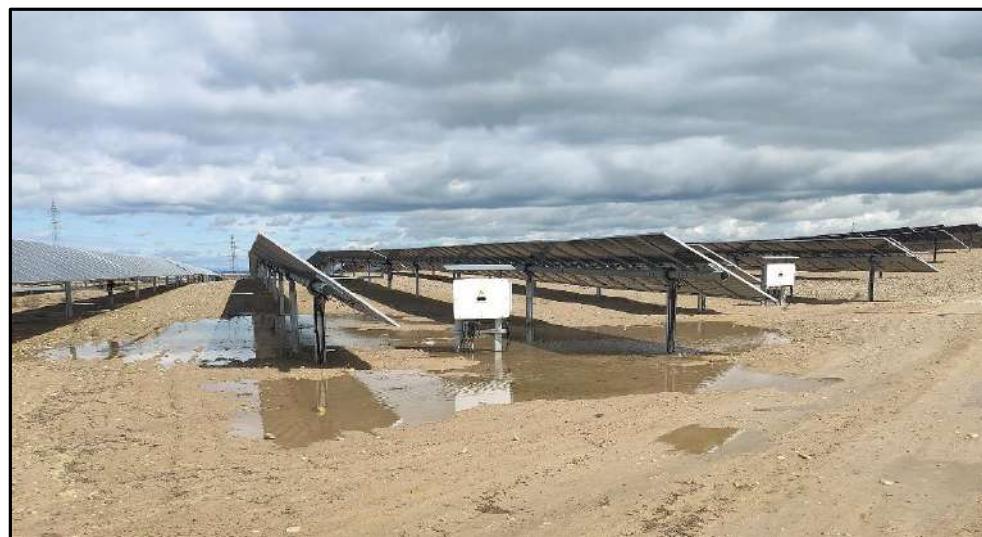
*Zonas encharcadas tras precipitaciones*

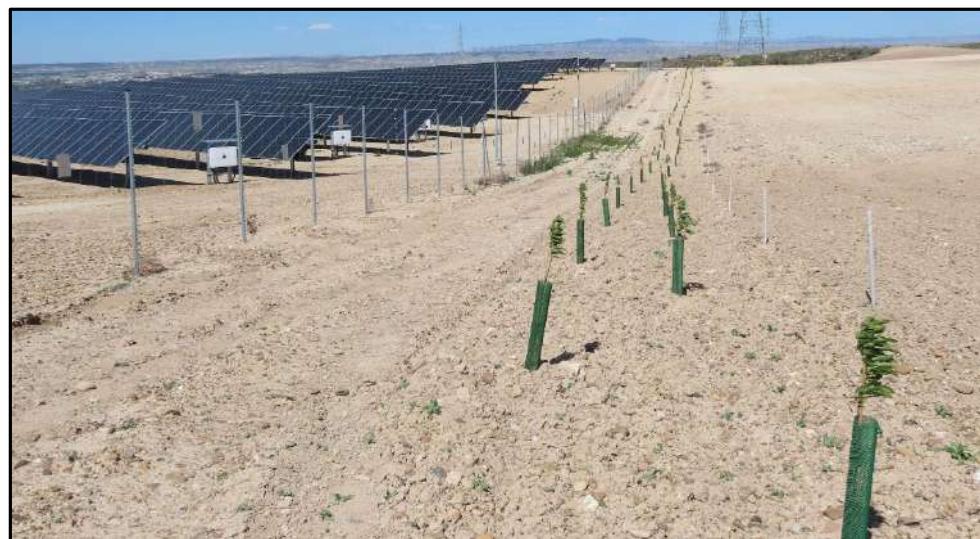
*Refuerzo de pantalla vegetal con almendros*
