# Planta Solar Fotovoltaica "ACAMPO ARPAL"

## VIGILANCIA AMBIENTAL EN FASE DE EXPLOTACIÓN

NOMBRE DE LA INSTALACIÓN	PLANTA FOTOVOLTAICA "ACAMPO ARPAL"
PROVINCIA UBICACIÓN INSTALACIÓN	ZARAGOZA
NOMBRE DEL TITULAR	EDP RENOVABLES ESPAÑA, S.L.U
CIF DEL TITULAR	B91115196
NOMBRE DE LA EMPRESA VIGILANCIA	CIMA DESARROLLO Y MEDIO AMBIENTE, SLU
INFORME DE FASE DE	EXPLOTACIÓN
PERIODICIDAD DEL INFORME SEGÚN DÍA	CUATRIMESTRAL
AÑO DE SEGUIMIENTO	AÑO 2
Nº DE INFORME Y AÑO DE SEGUIMIENTO	INFORME Nº3 DEL AÑO 2
PERÍODO QUE RECOGE EL INFORME	AGOSTO 2024 – NOVIEMBRE 2024

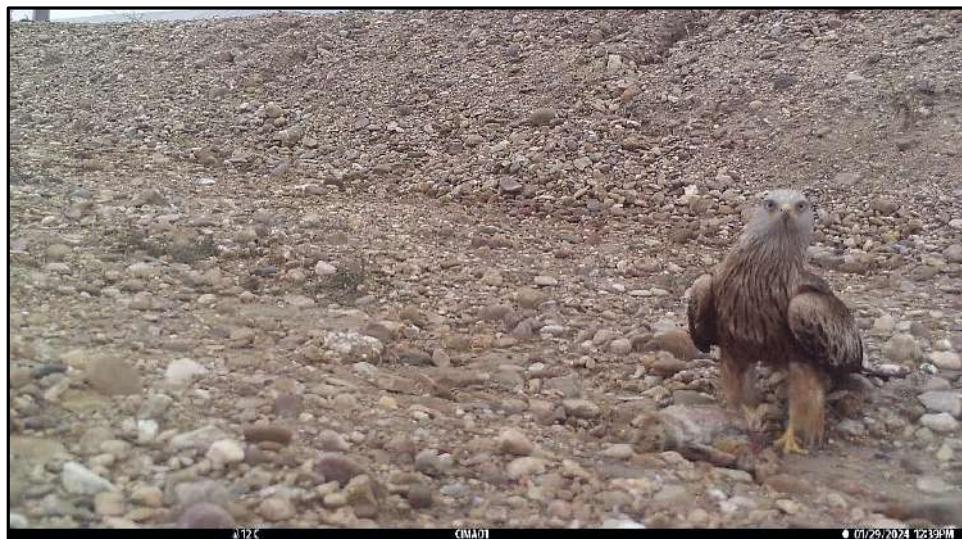
Se tiene constancia que las rapaces emplean el interior de los recintos fotovoltaicos para cazar ya que aparecen en las tasas de permanencia como predadores de los cebos (Fotografía 1).

**Fotografía 1.** Milano real junto a un cebo de codorniz en el interior del recinto solar

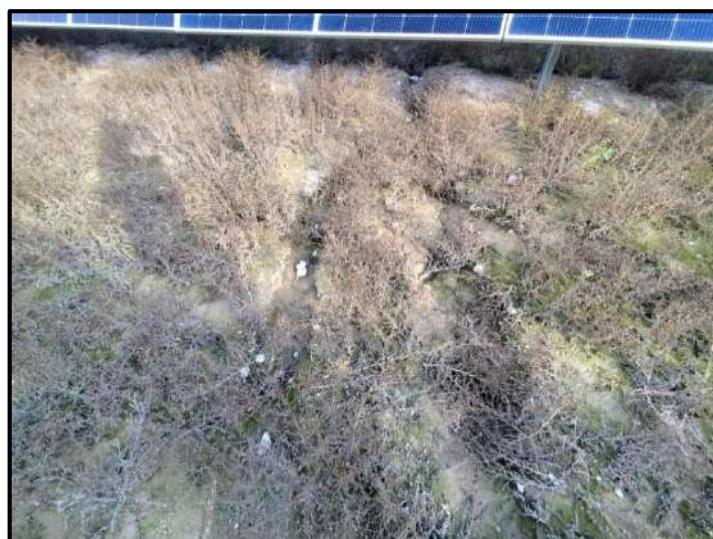
**Fotografía 2.** Colonización vegetal entre los pasillos solares.

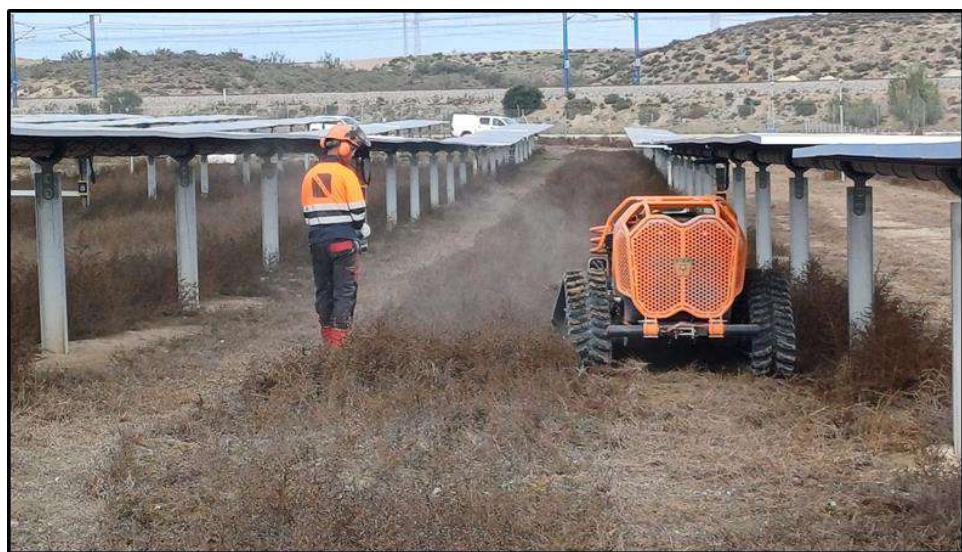
La restauración paisajística mediante siembra inicial de leguminosas está experimentando un mejor desarrollo en el recinto Sur, con una mayor cobertura y altura de la vegetación (Tabla 7), ocupando completamente algunas calles y alcanzando un elevado porte que llegó hasta la base de los paneles solares (Fotografía 2). En este sentido, en noviembre, se ha realizado un desbroce mecánico en toda la planta Sur, sin usar químicos, para gestionar mejor la vegetación espontánea tras las lluvias acaecidas entre finales de agosto y octubre (Fotografía 3).

**Fotografía 3.** Desbrozado de vegetación herbácea bajo paneles, en otoño, en el recinto de la PSFV Sur.

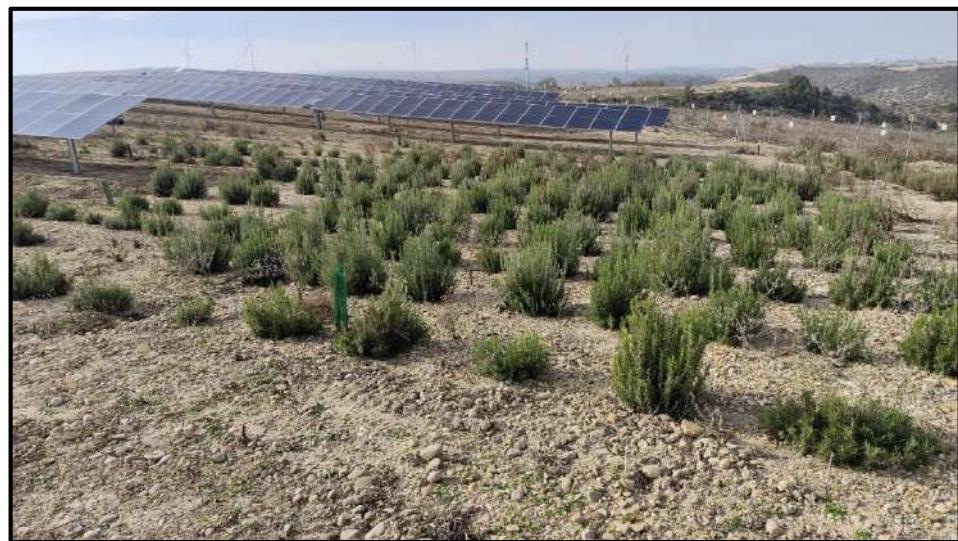
La evolución de las plantaciones de romero se ha visto fomentada por las lluvias mencionadas anteriormente, alcanzando un porte adecuado (Fotografía 4). Aquellos plantones localizados fuera del recinto tienen un desarrollo menor, debido a la acción de herbívoros como conejos y corzos.

**Fotografía 4.** Evolución de la plantación de romeros dentro de la planta fotovoltaica

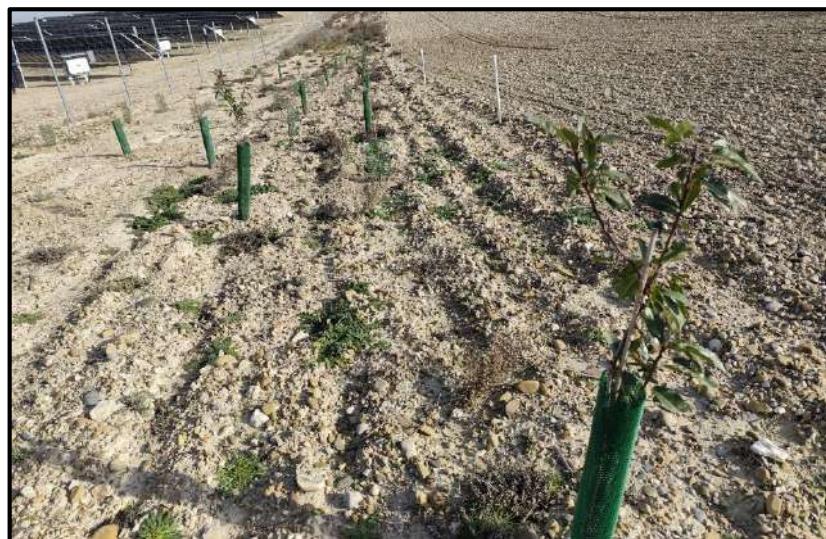
**Fotografía 5.** Crecimiento vegetativo de los almendros en el sector Norte

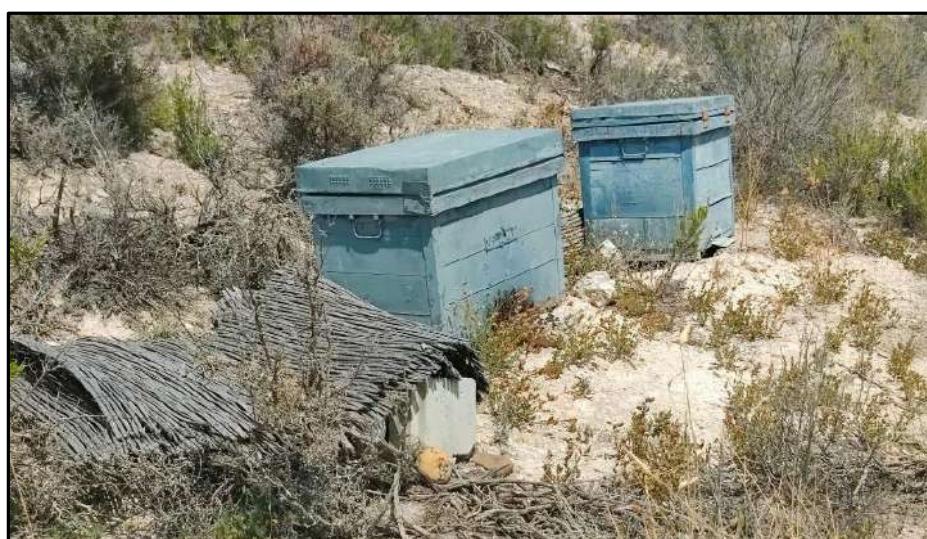
Siguiendo con esta actuación, EDPR ha instalado dos colmenas en una de las zonas de romerales de la parcela norte (Fotografía 6; Ilustración 3). Una de ellas se encuentra vacía y no dispone de cuadros de cría en su interior, mientras que la otra se encuentra activa y existen abejas todo el año.

**Fotografía 6.** Colmenas en las proximidades de la planta solar

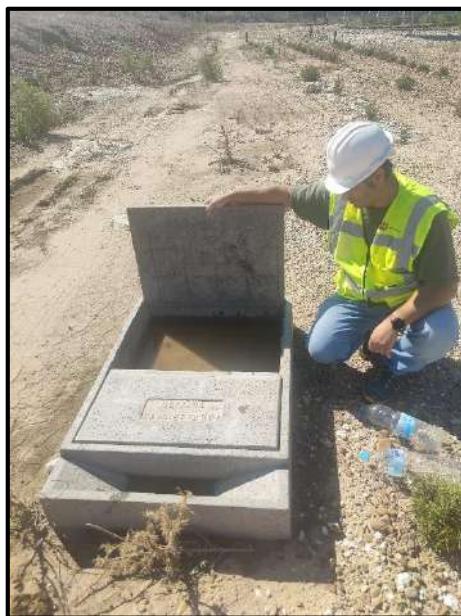
Para afianzar el asentamiento y el normal desarrollo de la colonia de abejas se ha instalado un bebedero para ellas en las proximidades (Fotografía 7).

**Fotografía 7.** Revisando el nivel del punto de agua para abejas

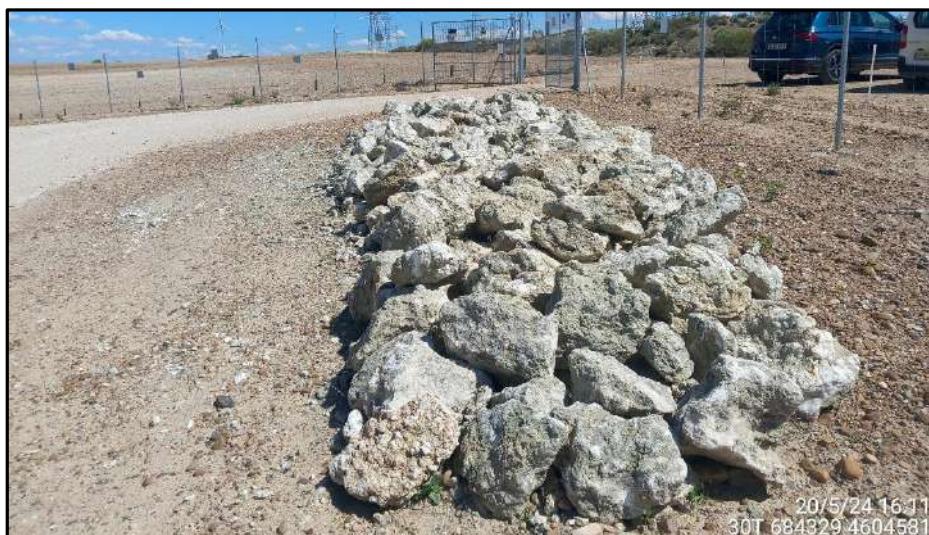
Igualmente, con el propósito de favorecer la diversidad faunística de la zona, existen dos refugios para reptiles (uno en cada parcela solar), pero que también pueden ser empleados por pequeños mamíferos, insectos y otros artrópodos diversos (Fotografía 8). Actualmente se ha registrado, al menos, actividad de conejo.

**Fotografía 8.** Refugio de reptiles y micromamíferos

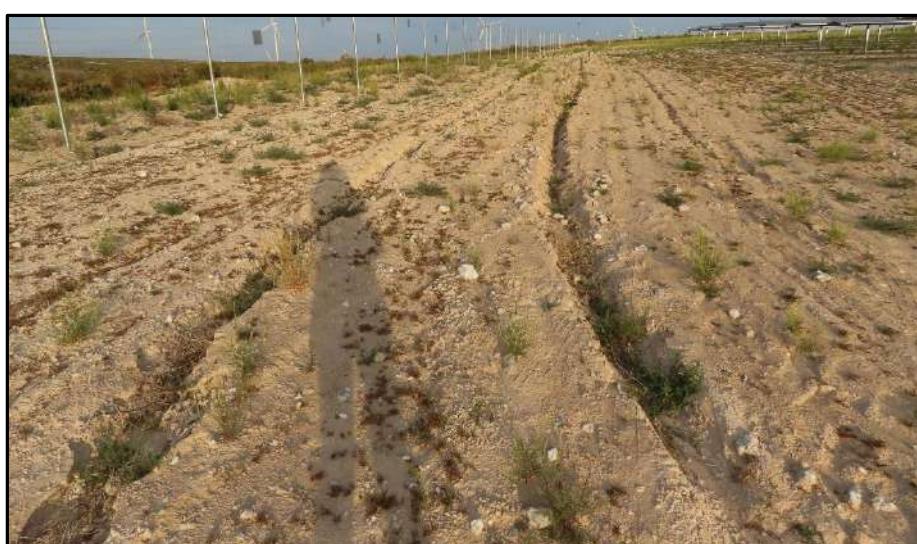
En ambos polígonos, las lluvias torrenciales ocurridas durante este cuatrimestre han intensificado los fenómenos erosivos previos, agravando los regueros por alta circulación del agua (Fotografía 9). Estos regueros suelen discurrir de manera perpendicular a los pasillos en los que se distribuyen las placas solares, en función de la pendiente dominante de cada parcela.

**Fotografía 9.** Regueros ocasionados por escorrentía

Todas estas incidencias fueron puestas en conocimiento del responsable de la instalación y se está estudiando su reparación.

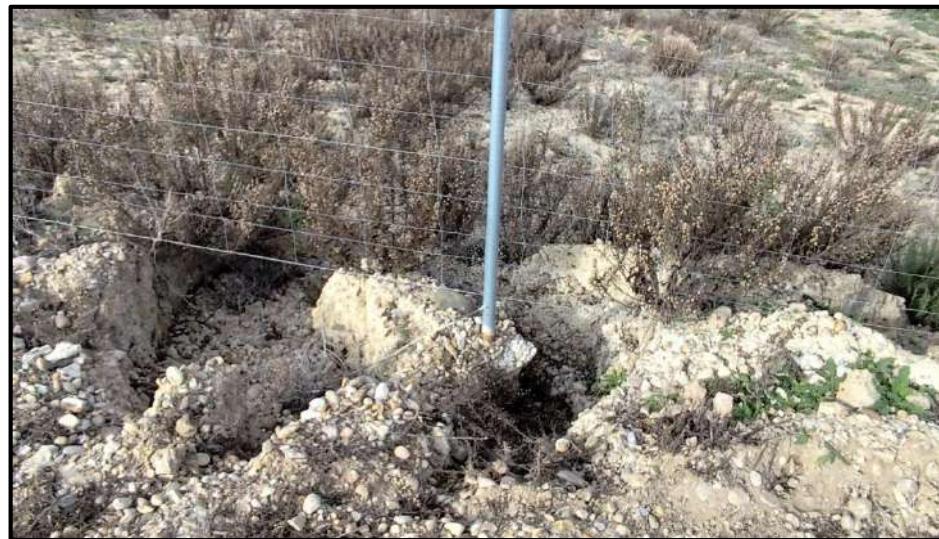
En el recinto Norte, en la zona de vallado más septentrional, la erosión sigue siendo activa, desenterrado la cimentación de cuatro postes metálicos, originando la separación entre el límite inferior del vallado y el suelo (Fotografía 10).

**Fotografía 10.** Poste del vallado afectado por la erosión por escorrentía (secto Norte)

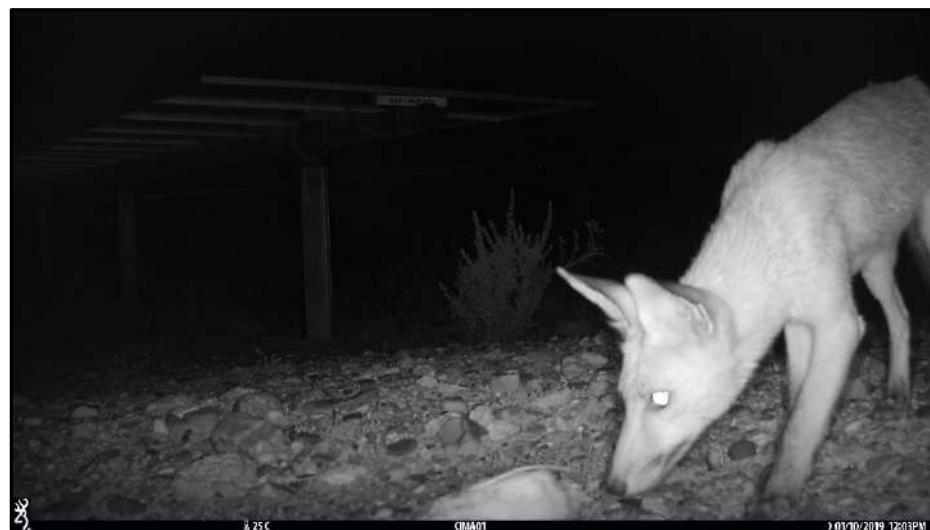
Por último, señalar que el vallado supone una barrera permeable a la fauna vertebrada, tal y como condiciona la resolución de 20 de noviembre de 2019, pues en su interior se ha constatado la presencia de diversas especies como conejo y zorro (Fotografía 11).

**Fotografía 11.** Zorro en el interior de la planta solar
