PLANTA SOLAR FOTOVOLTAICA "ACAMPO ARPAL"

VIGILANCIA AMBIENTAL EN FASE DE EXPLOTACIÓN

NOMBRE DE LA INSTALACIÓN	PLANTA FOTOVOLTAICA "ACAMPO ARPAL"
PROVINCIA UBICACIÓN INSTALACIÓN	ZARAGOZA
NOMBRE DEL TITULAR	EDP RENOVABLES ESPAÑA, S.L.U
CIF DEL TITULAR	B91115196
NOMBRE DE LA EMPRESA VIGILANCIA	CIMA DESARROLLO Y MEDIO AMBIENTE, SLU
INFORME DE FASE DE	EXPLOTACIÓN
PERIODICIDAD DEL INFORME SEGÚN DÍA	CUATRIMESTRAL
AÑO DE SEGUIMIENTO	AÑO 3
Nº DE INFORME Y AÑO DE SEGUIMIENTO	INFORME Nº1 DEL AÑO 3
PERÍODO QUE RECOGE EL INFORME	DICIEMBRE 2024 – MARZO 2025

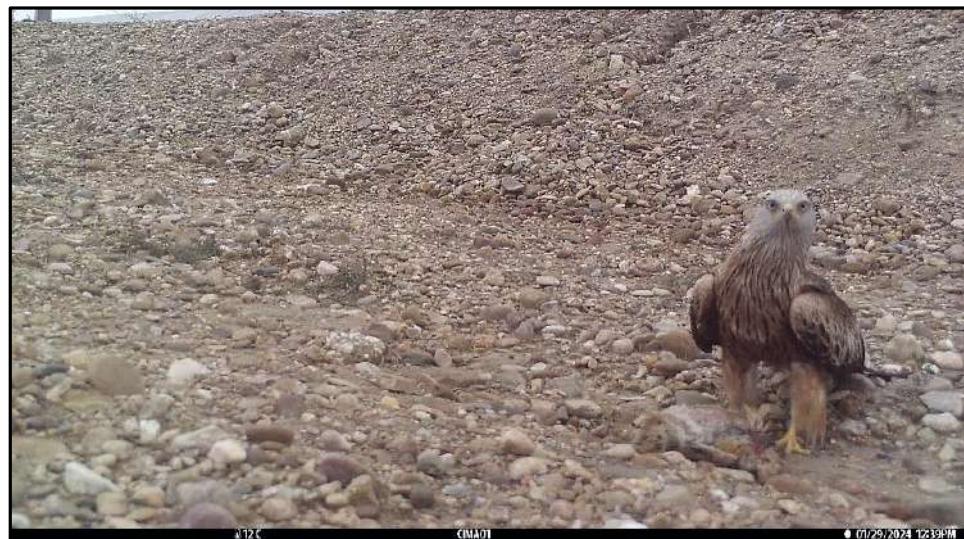
Se tiene constancia que las rapaces emplean el interior de los recintos fotovoltaicos para cazar ya que aparecen como predadores de los cebos empleados en los test de permanencia (Fotografía 1).

Fotografía 1. Milano real junto a un cebo de codorniz en el interior del recinto solar

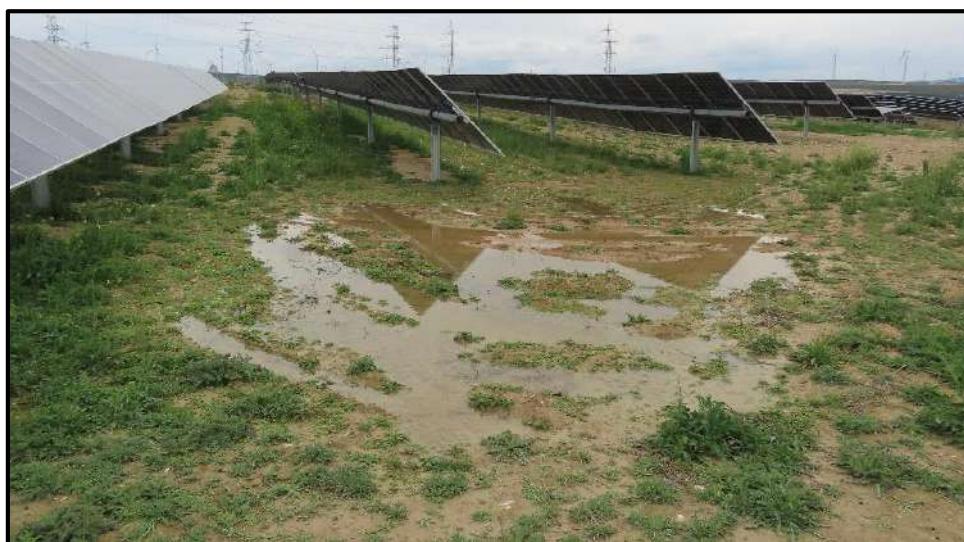
La restauración paisajística a través de la siembra inicial de especies leguminosas y gramíneas presenta un desarrollo más favorable en el recinto Norte, especialmente tras las precipitaciones registradas en el mes de febrero. Este avance se manifiesta en una mayor cobertura vegetal, con algunas áreas alcanzando una ocupación completa del terreno, incluyendo la totalidad de ciertas calles (Fotografía 2). Se registran diferentes especies de gramíneas en fase de floración y cardos.

Fotografía 2. Estado de la cobertura vegetal en el recinto Norte después de las lluvias.

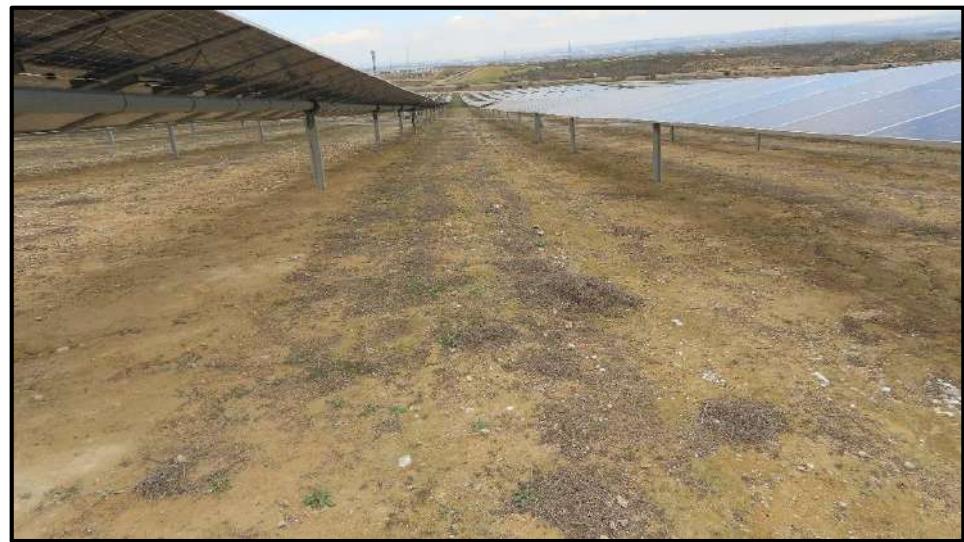
El recinto Sur muestra una evolución distinta, caracterizada por una cobertura vegetal significativamente menor, consecuencia de las labores de desbroce mecánico realizadas durante el cuatrimestre anterior (Fotografía 3). En este sentido, se prevé que las precipitaciones ocurridas en febrero favorezcan la germinación y el desarrollo de vegetación

espontánea, permitiendo así la regeneración progresiva de la cobertura vegetal previamente existente.

Fotografía 3. Estado de la cobertura del recinto Sur después del desbrozamiento mecánico

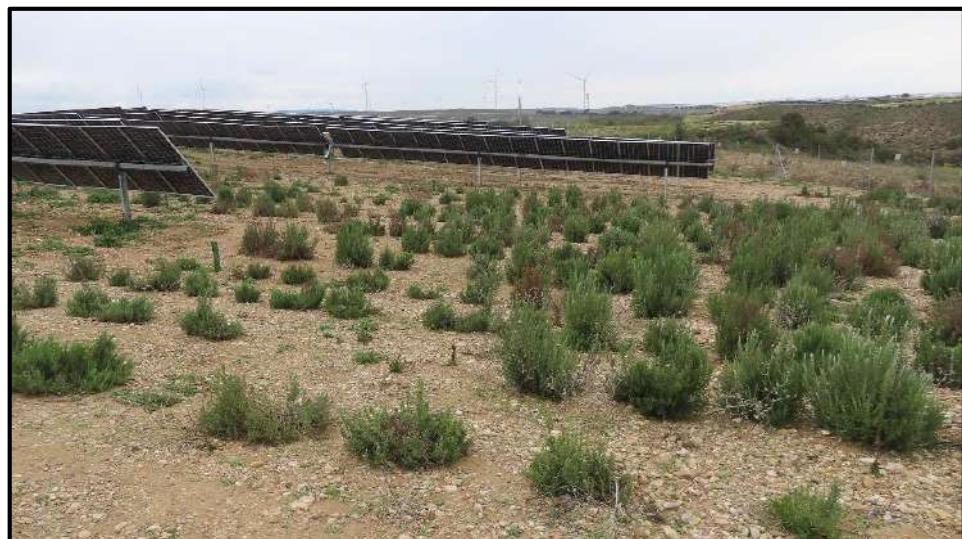
La evolución de las plantaciones de romero se ha visto fomentada por las lluvias acaecidas durante este cuatrimestre, alcanzando un porte adecuado (Fotografía 4). Aquellos ubicados fuera del recinto vallado presentan un desarrollo más limitado, atribuible principalmente a la presión herbívora ejercida por especies como el conejo y el corzo.

Fotografía 4. Evolución de la plantación de romeros dentro de la planta fotovoltaica

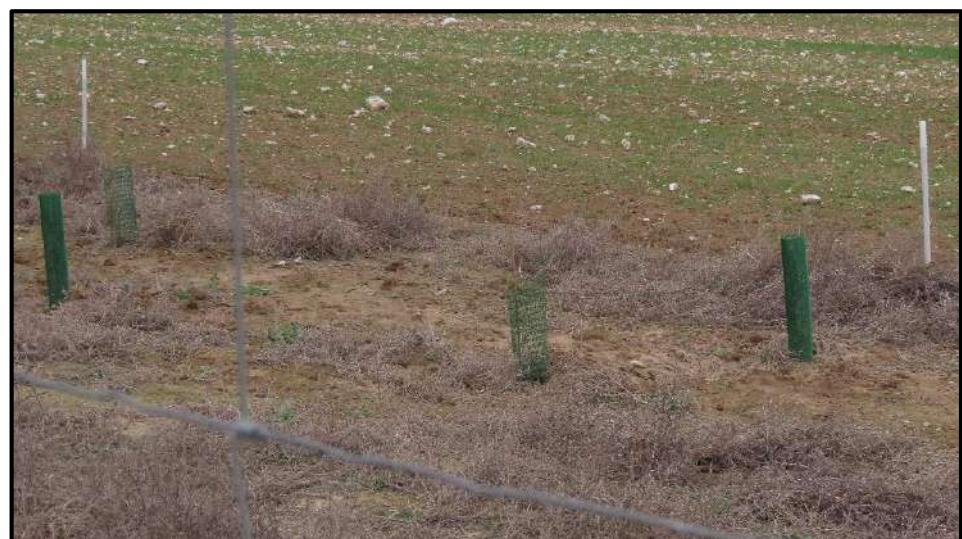
Además, en diciembre de 2024, se ha continuado con el refuerzo de la pantalla vegetal del perímetro exterior en los sectores más afectados por un exceso de herbivoría. En concreto, se han intercalado dos especies arbustivas (retama y tamariz) entre los plantones de especies locales de almendros y olivos con una separación de 3 metros. Además, cada plantón se ha protegido con una malla anti-herbívoros para favorecer el éxito de supervivencia (Fotografía 5). Gracias a las lluvias de febrero y marzo, se espera una evolución positiva de la nueva actuación, así como un mejor desarrollo vegetal de todos los plantones supervivientes de las anteriores actuaciones realizadas en el perímetro exterior del vallado.

Fotografía 5. Refuerzo de la pantalla vegetal del perímetro exterior de la planta solar.

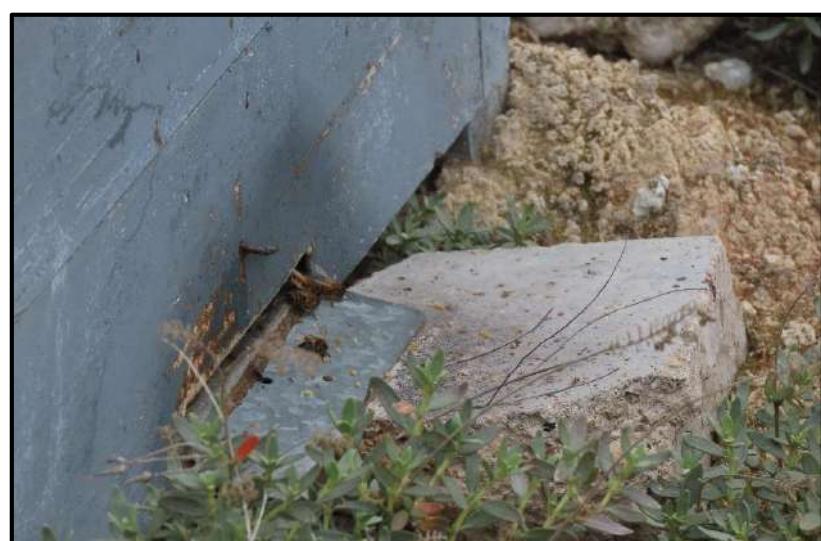
Siguiendo con esta actuación, EDPR ha instalado dos colmenas en una de las zonas de romerales de la parcela norte (Ilustración 4). Una de ellas se encuentra vacía y no dispone de cuadros de cría en su interior, mientras que la otra se encuentra activa y existen abejas todo el año (Fotografía 6).

Fotografía 6. Colmena activa en las proximidades del recinto solar

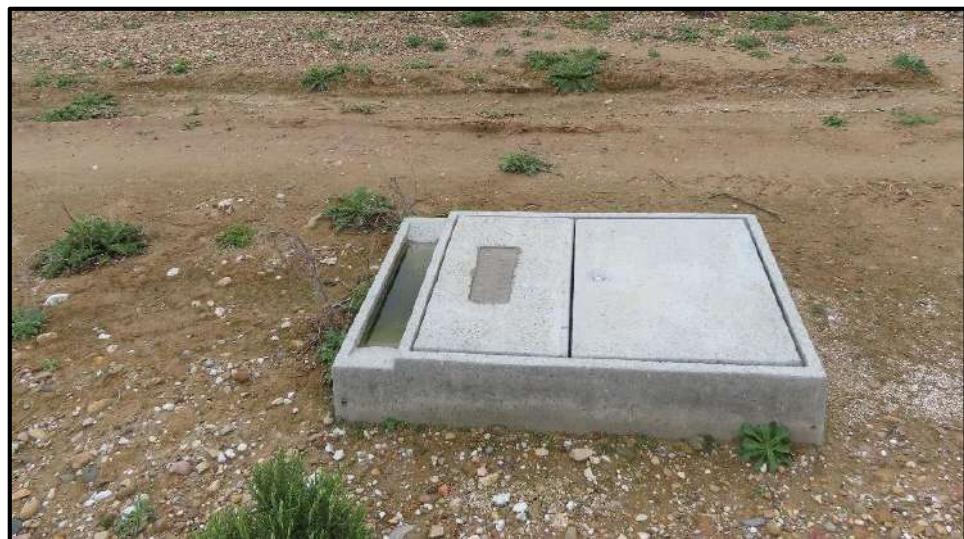
Para afianzar el asentamiento y el normal desarrollo de la colonia de abejas se ha instalado un bebedero para ellas en las proximidades (Fotografía 7).

Fotografía 7. Presencia de agua en el bebedero para abejas

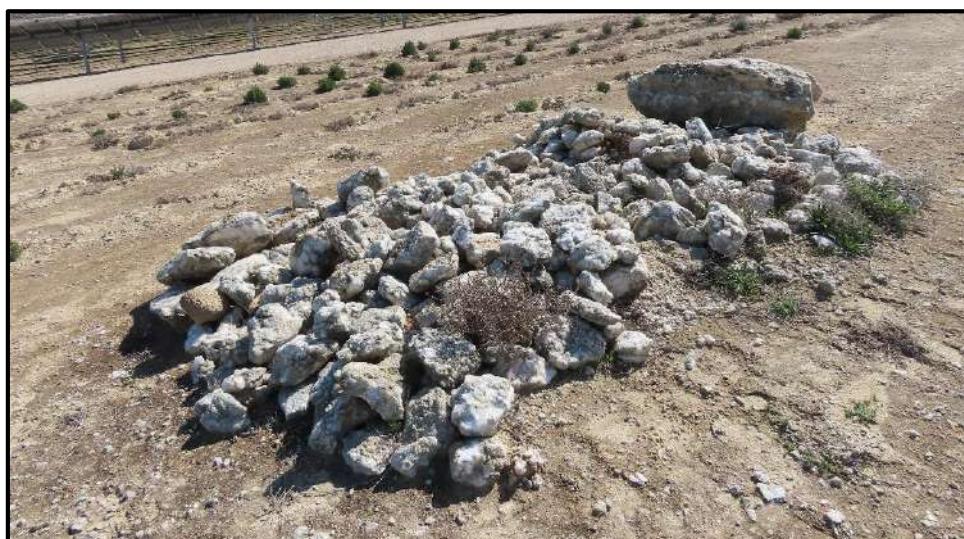
Igualmente, con el propósito de favorecer la diversidad faunística de la zona, existen dos refugios para reptiles (uno en cada parcela solar), pero que también pueden ser empleados por pequeños mamíferos, insectos y otros artrópodos diversos (Fotografía 8). Actualmente se ha registrado, al menos, actividad de conejo.

Fotografía 8. Refugio de reptiles y micromamíferos

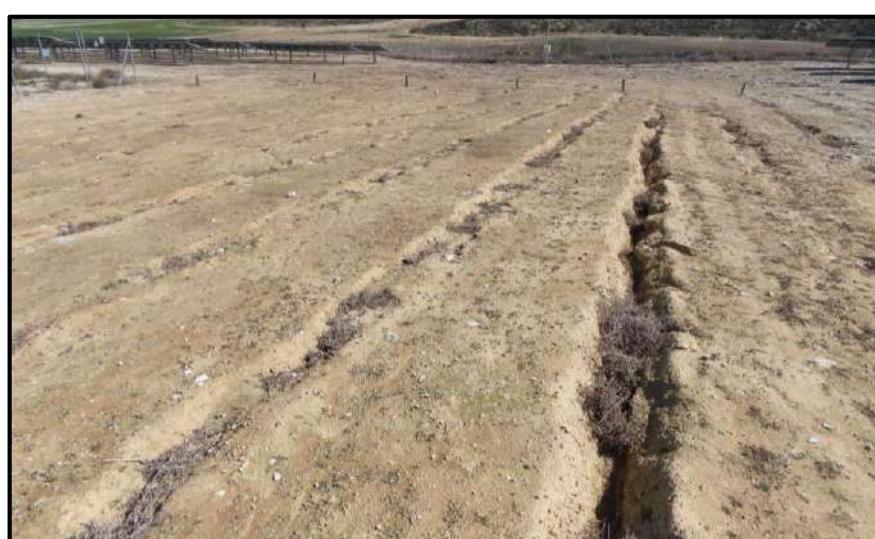
En ambos polígonos, las lluvias torrenciales registradas durante el presente cuatrimestre han intensificado los procesos erosivos preexistentes, agravando los regueros debido a la elevada escorrentía superficial. Estos regueros se desarrollan, en su mayoría, de forma

perpendicular a los pasillos donde se encuentran dispuestas las placas solares (Fotografía 9), aunque también se han identificado algunos que discurren en paralelo al eje de los soportes, localizados directamente bajo los paneles (Fotografía 10).

Fotografía 9. Regueros ocasionados por escorrentía

Todas estas incidencias han sido comunicadas al responsable de la instalación, y actualmente se encuentran en fase de estudio las posibles actuaciones correctivas para su reparación.

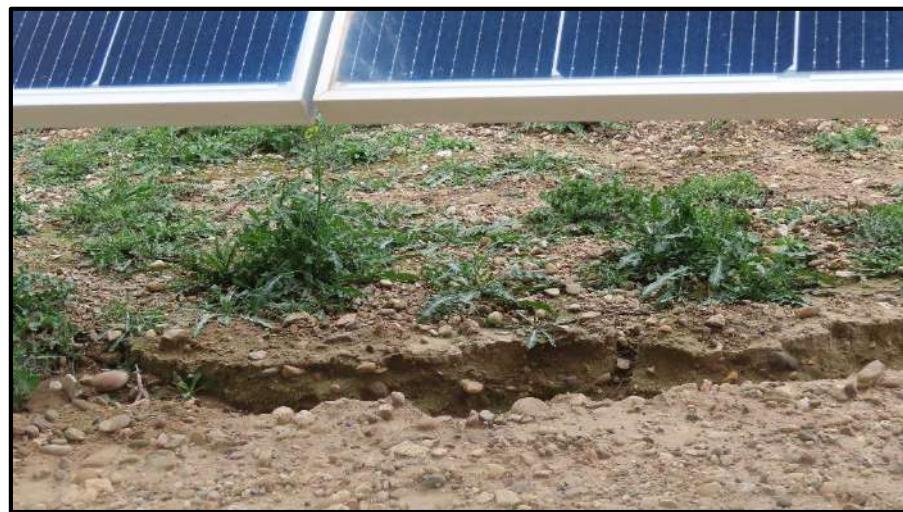
Fotografía 10. Regueros ocasionados por escorrentía bajo de las placas

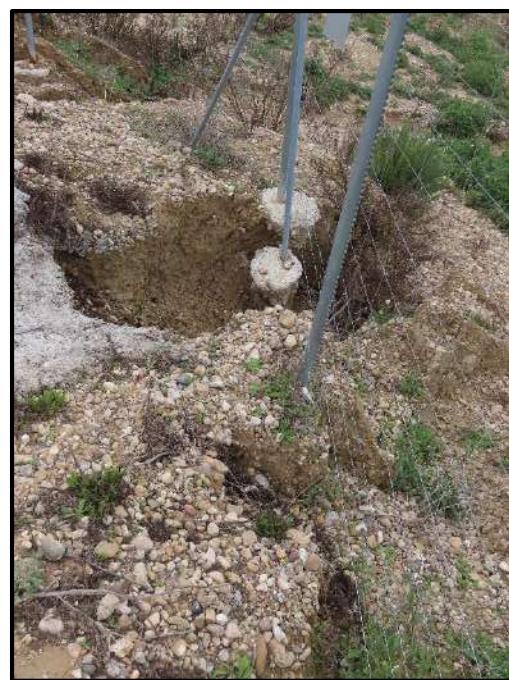
En el recinto Norte, específicamente en la zona de vallado más septentrional, la erosión continúa activa, lo que ha provocado el desenterramiento de cinco postes metálicos de cimentación, generando una separación visible entre el límite inferior del vallado y el terreno (Fotografía 11).

Fotografía 11. Poste del vallado afectado por la erosión por escorrentía (sector Norte)

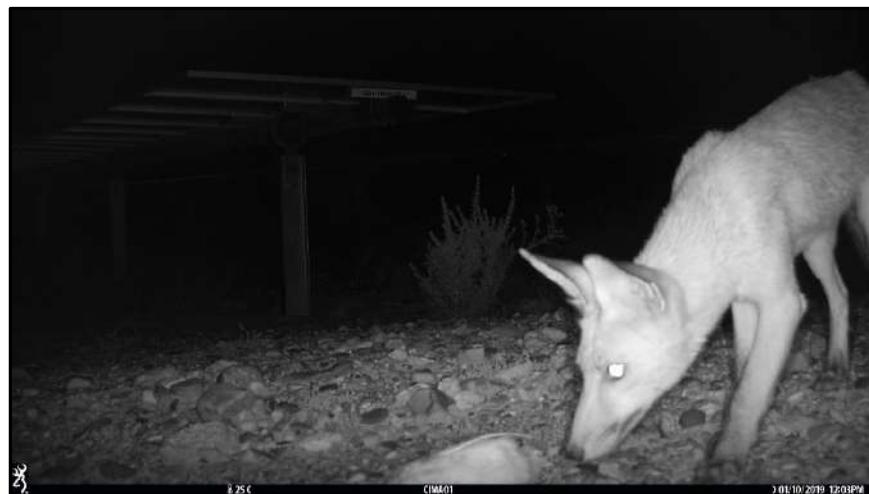
Fotografía 12. Zorro en el interior de la planta solar
