Cuarte de Huerva (Zaragoza), septiembre de 2025

El presente informe preliminar, realizado a petición de DATA CENTER RIBERA ALTA DEL EBRO, S.L., analiza la situación geológico-geomorfológica y geotécnica de una superficie, constituida por cuatro parcelas localizadas en el sector centro-este del T.M. de Luceni (Zaragoza), en la que se pretende instalar un centro de datos (Figura 1).

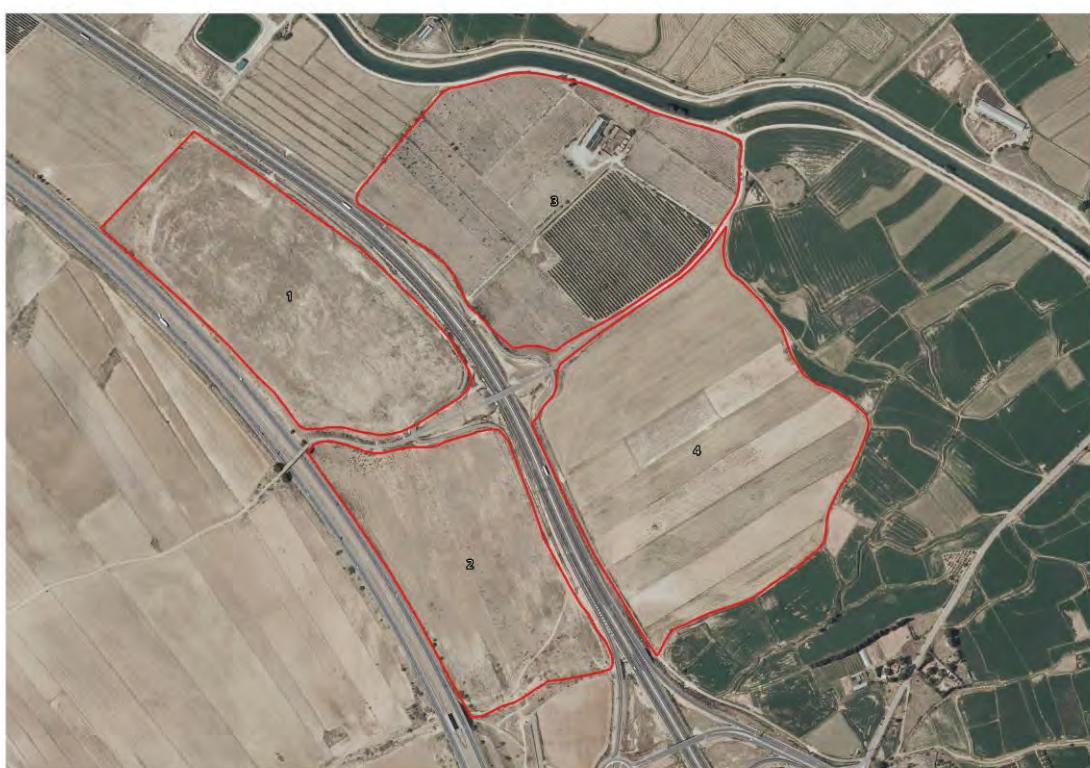
Figura 1. Límites aproximados de las cuatro superficies analizadas en este informe sobre las que se pretende instalar un centro de datos.

Las citadas superficies, dos de ellas localizadas entre los trazados paralelos de la autopista AP-68 y la autovía A-68 (1 y 2) y otras dos en el espacio comprendido entre el margen norte de la autovía A-68 y el Canal Imperial de Aragón (3 y 4), ocupan un área total aproximada de 69,6 ha (15,4 ha (1), 12,6 ha (2), 19,4 ha (3), y 22,2 ha (4)) (Figura 1). Cabe destacar que, aproximadamente a unos 4 Km al oeste, se localiza el embalse de La Loteta, estableciéndose una diferencia de cota entre el nivel máximo de la lámina de agua (288 m.s.n.m.) y la cota más baja de la superficie de las parcelas (249 m.s.n.m.) de 39 m. La disposición espacial de las parcelas puede ser consultada en el Apéndice I.

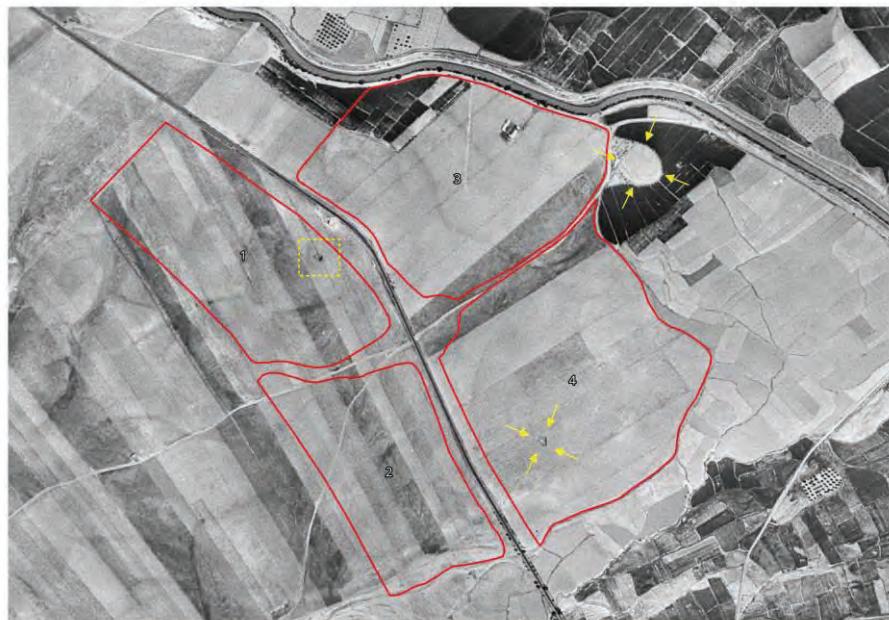
Figura 3. Fotografía aérea de junio de 1957 (vuelo americano) sobre la que se ha sobre puesto las superficies investigadas. Las anomalías detectadas quedan señaladas con flechas amarillas. El rectángulo amarillo señala la zona en la que se observa la huella de una antigua edificación.

- En las fotografías aéreas de junio de 1957 (vuelo americano), positivadas a una escala aproximada 1:33.000, al igual que en el fotoplano de 1927, no se aprecian anomalías significativas en las superficies 1, 2 3. Al igual que ocurría con las fotografías referentes al fotoplano de 1927, en el sector este de la superficie relativa a la Parcela 1 se observa una irregularidad de forma poligonal, cuyos límites son lineales y forman entre sí ángulos rectos, constituyendo lo que puede ser la huella de una antigua edificación. En estos fotogramas, también es visible la presencia de una depresión cerrada con drenaje interno en el interior de la superficie relativa a la parcela 4 compatible con el desarrollo de una dolina (Figura 3). Además, tal y como ocurría en el fotoplano de 1927, aproximadamente 20 m al este del límite relativo a la parcela 3, se observa una superficie anómala con geometría circular que podría ser el resultado del desarrollo de un área subsidente (Figura 3).

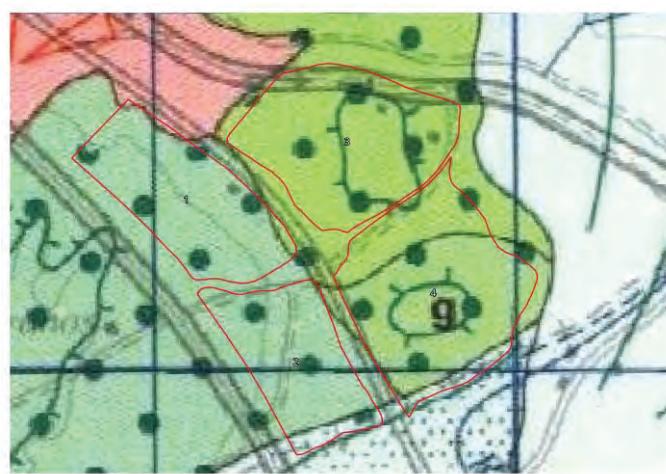
Figura 4. Extracto de la hoja 353 (Pedrola) del Mapa Geomorfológico de España (IGME) sobre el que se han superpuesto las superficies analizadas en este trabajo.

- En la hoja 353 (Pedrola) del Mapa Geomorfológico de España, elaborado a escala 1:50.000 por el Instituto Geológico y Minero de España (IGME) no aparece cartografiada ninguna anomalía relacionada con procesos de subsidencia en el interior de las superficies analizadas en este trabajo ni en sus proximidades (Figura 4).

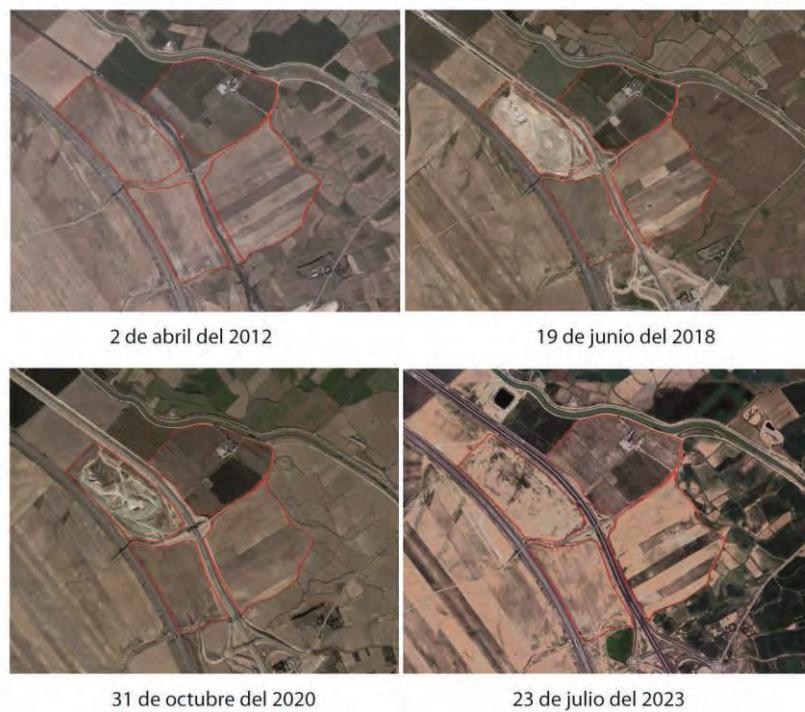
Figura 5. Ortofotos pertenecientes al registro histórico de Google Earth sobre la que se ha sobrepuerto las superficies investigadas.

- En el conjunto de ortofotos pertenecientes al registro histórico de Google Earth se observa una clara evolución de la depresión cerrada observada en la Parcela 4 que conformaría una dolina (Figura 5). A lo largo de la secuencia fotográfica se pueden evidenciar diferentes eventos de desplazamiento de la citada dolina y como esta es obliterada y colmatada de manera antrópica (Figura 5). Al igual que ocurría con las imágenes históricas descritas hasta ahora, no se observan anomalías significativas en las superficies relativas a las parcelas 1, 2 y 3, siendo destacables: (1) En la parcela localizada entre el canal imperial y la autovía A-68 (Parcela 3) se observa una excavación con geometría rectangular compatible con el movimiento de tierras necesario para la instalación de una balsa. (2) Al igual que ocurría con las fotografías aéreas de 1927 y 1957, aproximadamente 20 m al este del límite este de esta misma parcela, se observa una superficie anómala con geometría circular que podría ser el resultado del desarrollo de un área subsidente (Figura 5). Además, a partir de la fotografía tomada el 19 de junio del 2018, se aprecia como la superficie norte de las localizadas entre la autopista AP-68 y la autovía A-68 (Parcela 1) ha sido objeto de una excavación, posiblemente para la extracción de material granular necesario para la construcción de la propia autovía A-68. En lo relativo a la excavación localizada esta misma parcela, se observa que esta ha sido rellenada y explanada (Figura 5).

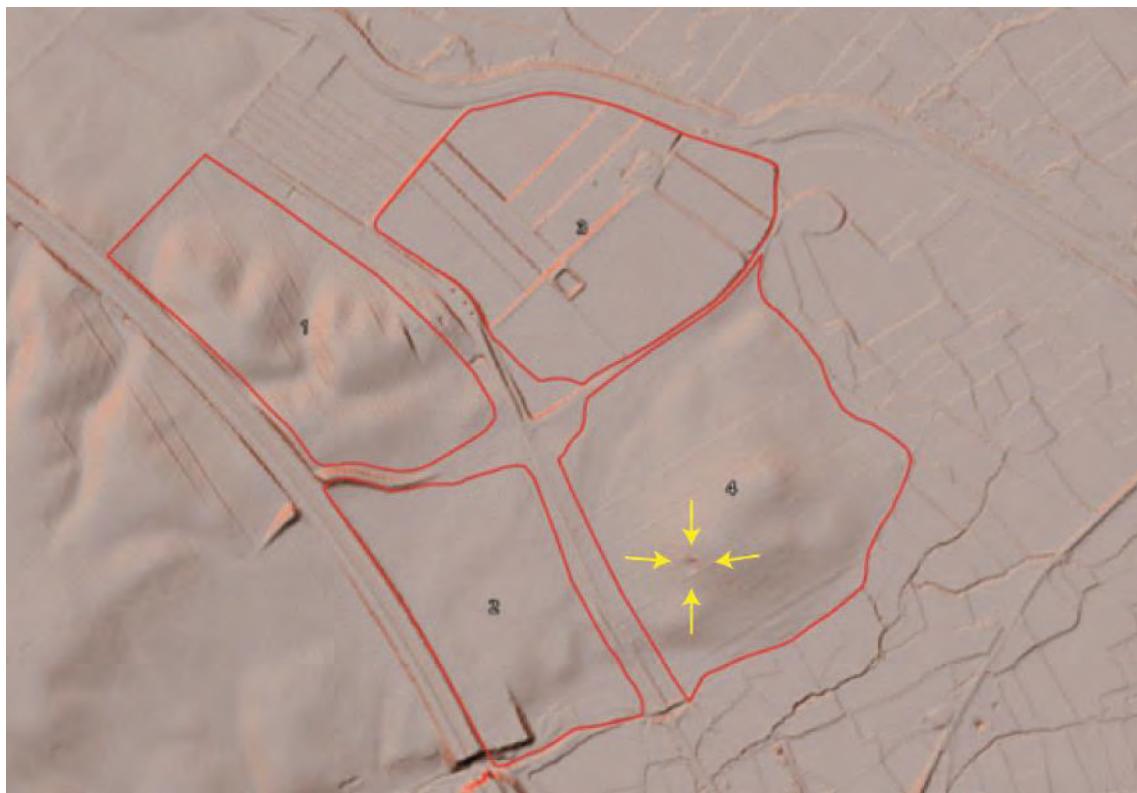
Figura 7. Modelo RRIM realizado en la superficie de las parcelas analizadas.

- (1) Interpretación con estereoscopio de las fotografías aéreas de junio de 1957 (vuelo americano), positivadas a una escala aproximada 1:33.000.
- (2) Análisis de modelos sombreados, mapas de pendiente y modelos RRIM generados con datos LiDAR con una resolución de 2 m (Figura 7).

Concretamente, los modelos “Red Relief Image Map” (RRIM) abordan superar las limitaciones existentes en los modelos de curvas de nivel y los modelos sombreados a la hora de mostrar los detalles finos del relieve y la alteración de la percepción de la convexidad y la concavidad con los cambios de dirección de la luz incidente.

La técnica “Red Relief Image Map” (RRIM) mejora la visualización de los datos topográficos de alta resolución de tal manera que; (1) la pendiente se representa mediante una rampa de color rojo de intensidad creciente; y (2) la apertura topográfica (concavidad y convexidad) mediante el brillo, permitiendo diferenciar las zonas de cresta (brillantes) y de valle (oscuros).

Por lo tanto, esta técnica RRIM tiene la ventaja de eliminar la dependencia de la dirección de la luz incidente para la correcta percepción de la concavidad/convexidad del terreno, evitando, además, que ninguna zona se encuentre oculta por las sombras.

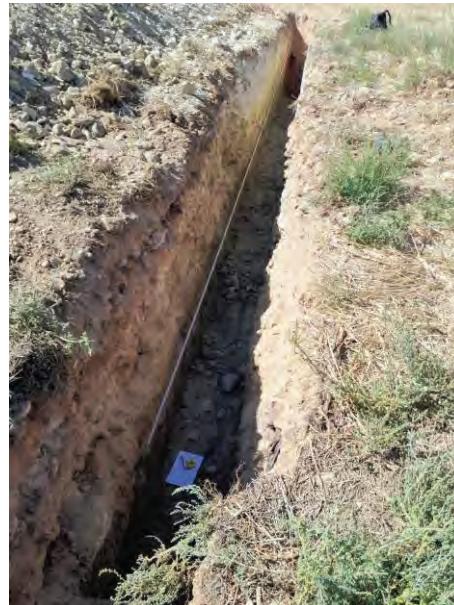
Figura 8. Excavación de la Trinchera 1.

La Trinchera 1 fue excavada de forma perpendicular al límite suroeste de la traza cartográfica de la dolina con el objetivo de precisar el límite de la dolina en este sector y realizar su caracterización (Figura 8). Cabe destacar que la longitud de esta trinchera quedó condicionada a respetar la distancia de seguridad y servidumbre (aproximadamente 100 m) entre la excavación y la autovía A-68.

La excavación, con 17,5 m de longitud, hasta 2,40 m de profundidad y orientación aproximada N045E, expuso materiales antrópicos relativos a un relleno, materiales constituyentes del recubrimiento cuaternario y materiales referentes al sustrato terciario, concretamente: (1) Unidad 1, relleno: se trata de materiales antrópicos de diversa índole entre los que destacan los bolos trabados por una matriz limo-arenosa que contienen restos de plásticos, hormigón, trapos y abundante materia orgánica; (2) Unidad 2, grava cementada: constituido por una grava con cantos subredondeados a subangulosos, heterométricos (hasta 10 cm) y poligénicos (cuarcíticos y calcíticos), con matriz muy cementada de color beige; (3) Unidad 3, sustrato terciario: implica materiales formados por arcilla margosa gris con pasadas de pequeños niveles de caliza muy brechificada. A techo del nivel se desarrolla un pequeño paquete de limo beige fruto de la alteración de los materiales anteriormente descritos; (4) Unidad 4, Gravas y limos: Se trata de un nivel compuesto por grava y limo que únicamente queda expuesto en el límite sur de la trinchera.

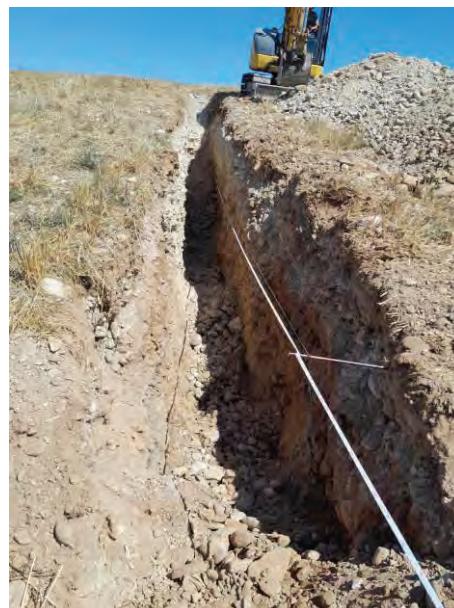
Figura 9. Excavación de la Trinchera 2.

En este caso la Trinchera 2 fue excavada de forma perpendicular al límite noreste de la traza cartográfica de la dolina igualmente con el objetivo de precisar el límite de la estructura en este sector y realizar su caracterización (Figura 9).

La excavación, con 10,60 m de longitud, hasta 2,40 m de profundidad y orientación aproximada N035 E, expuso materiales relativos al recubrimiento cuaternario y los propios de un relleno antrópico, concretamente: (1) Unidad 1, relleno: se trata de materiales antrópicos de diversa índole entre los que destacan los bolos trabados por una matriz limo-arenosa que contienen restos de plásticos, hormigón y trapos. En la base de este nivel se observó la

Las relaciones estratigráficas y estructurales expuestas en la trinchera muestran claramente un plano de rotura que establece un contacto mecánico entre los materiales cuaternarios relativos a la Unidad 2 y el relleno antrópico constituyente de la Unidad 1. Además, los materiales de la Unidad 1 quedan flexionados en el entorno próximo al plano de rotura formando un pliegue de arrastre, lo que evidencia un evento de desplazamiento posterior al vertido de estos (Figura 10).

Por lo tanto, teniendo en cuenta las relaciones estratigráficas y estructurales observadas en la trinchera, podemos establecer el límite noreste de la trinchera en el plano de rotura que pone en contacto mecánico los materiales relativos al recubrimiento cuaternario (Unidad 2) y el relleno antrópico (Unidad 1).

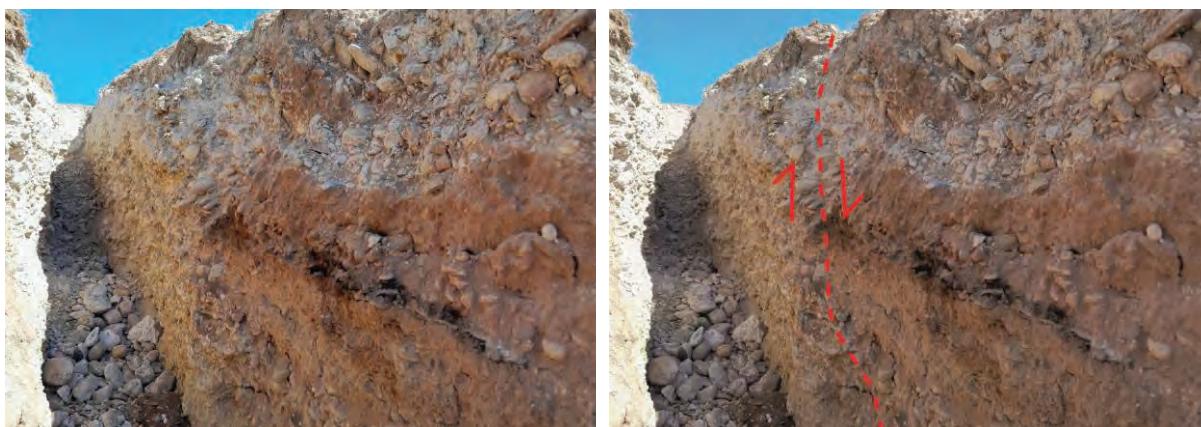
Figura 10. Plano de rotura y contacto mecánico entre las Unidades 1 y 2.

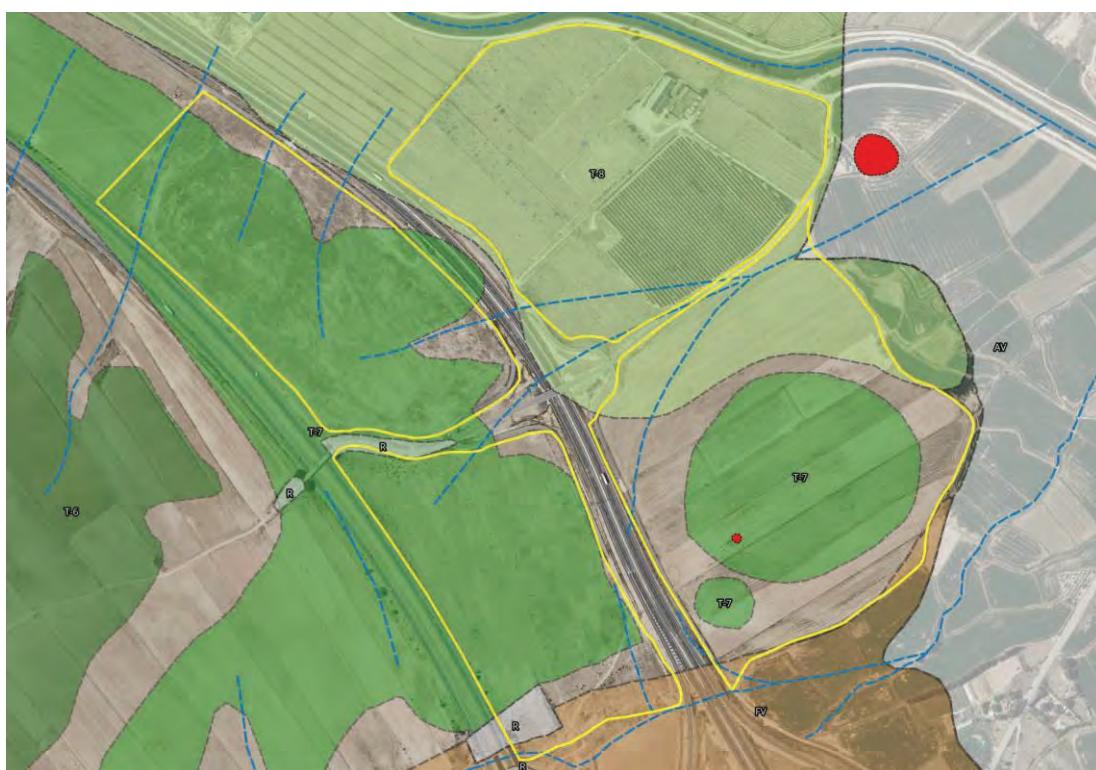
Figura 12. Mapa geológico-geomorfológico de la zona de estudio.

Por encima de estos materiales, como consecuencia del encajamiento del valle del río Ebro y su afluente por la margen derecha, el barranco El Bayo, se ha desarrollado una cobertura detrítica que, en el área investigada, está representada por distintos niveles de terraza (Figura 12).

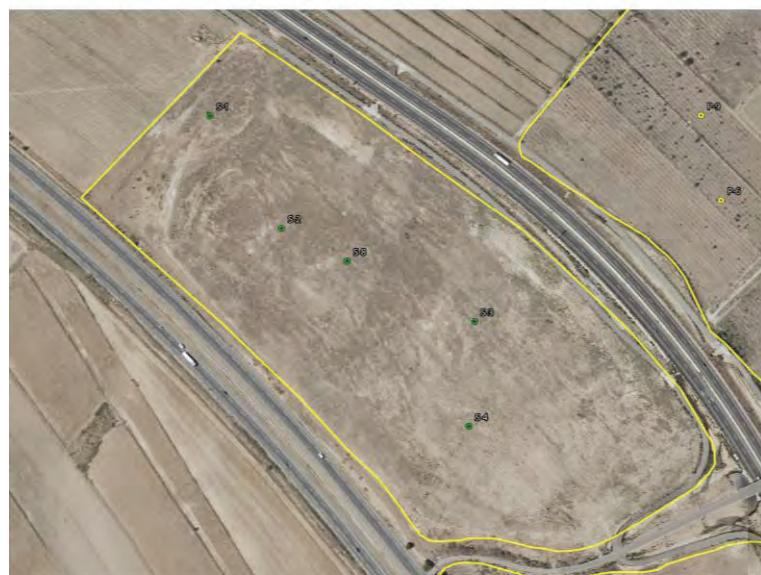
Figura 14. Ortofoto sobre la que se han representado los trabajos ejecutados hasta la fecha en la superficie norte de las localizadas entre la autopista AP-68 y la autovía A-68 (Parcela 1).

- Superficie norte de las localizadas entre la autopista AP-68 y la autovía A-68 (Figura 14) (Parcela 1 en Figura 1):

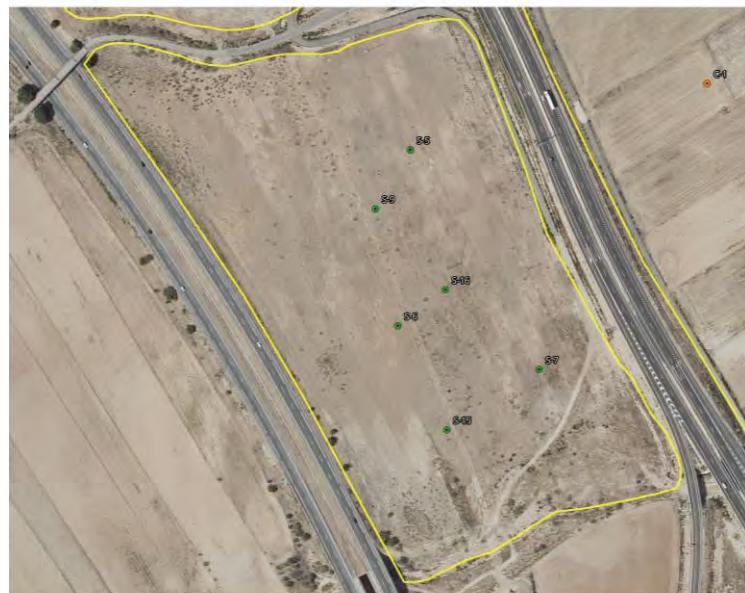
Figura 15. Ortofoto sobre la que se han representado los trabajos ejecutados hasta la fecha en la superficie sur de las localizadas entre la autopista AP-68 y la autovía A-68.

- Superficie sur de las localizadas entre la autopista AP-68 y la autovía A-68 (Figura 15)  
(Parcela 2 en Figura 1):

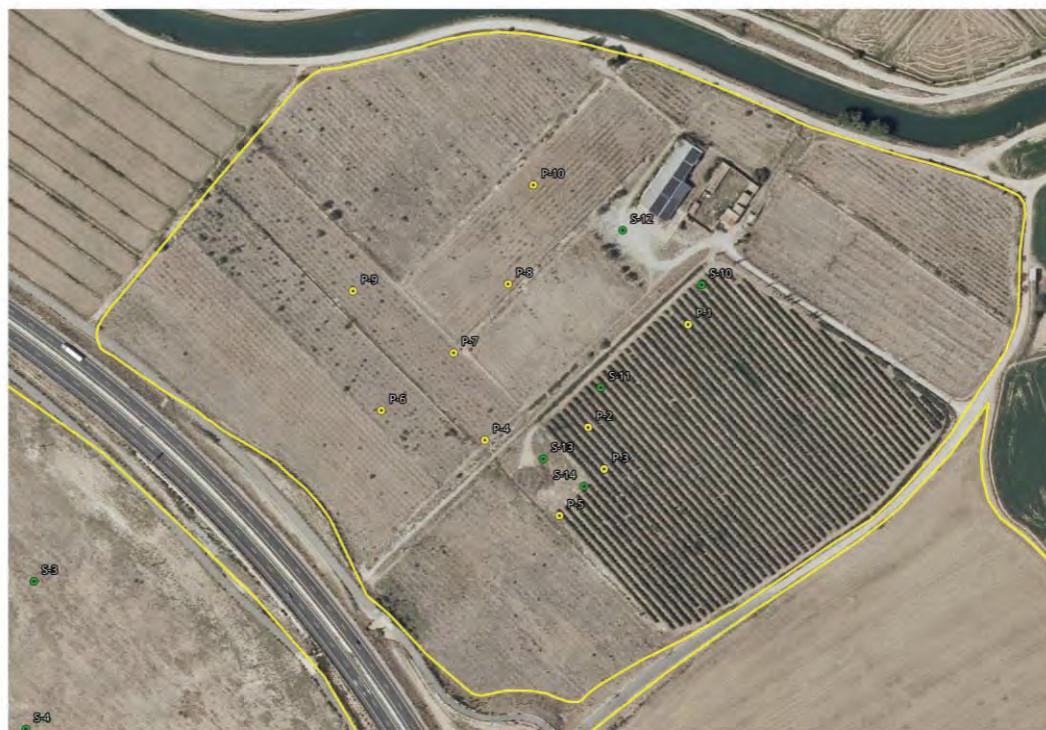
Figura 16. Ortofoto sobre la que se han representado los trabajos ejecutados hasta la fecha en la superficie localizada al noreste de la autovía A-68 y junto al Canal Imperial de Aragón.

Actualmente, en la superficie localizada al noreste de la autovía A-68 y junto al Canal Imperial de Aragón (Parcela 3) se han ejecutado un total de cinco sondeos, concretamente los Sondeos 10, 11, 12, 13 y 14 (S-10, S-11, S-12, S-13 y S-14). Además, en la misma superficie se han llevado a cabo un total de 10 ensayos de penetración dinámica D.P.S.H.

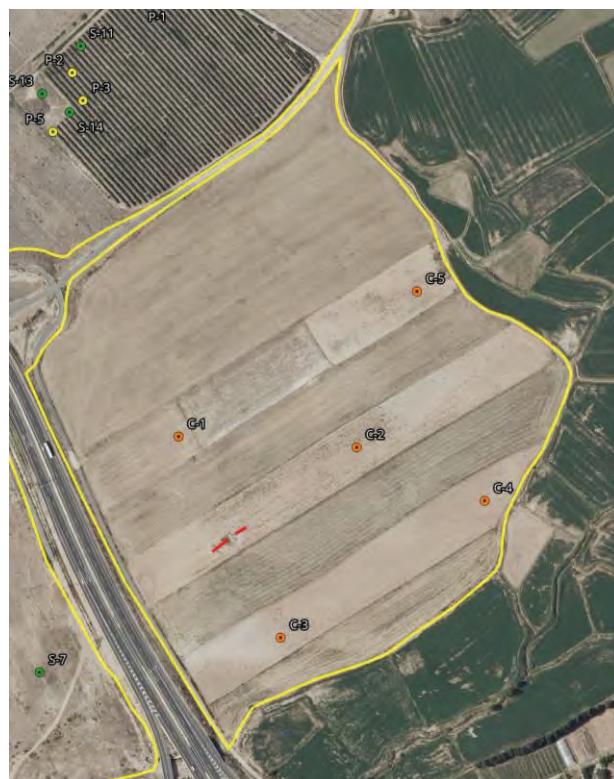
Figura 17. Ortofoto sobre la que se han representado los trabajos ejecutados hasta la fecha en la superficie localizada al sureste de la autovía A-68 y junto al Canal Imperial de Aragón.

Hasta la fecha, en la parcela localizada al suroeste de la autovía A-68 y junto al Canal Imperial de Aragón (Parcela 4) se han excavado un total de 5 catas (Figura 17). Además, con el objetivo de caracterizar la dolina presente en el sector suroeste de la parcela se han excavado dos trincheras (Figura 17).

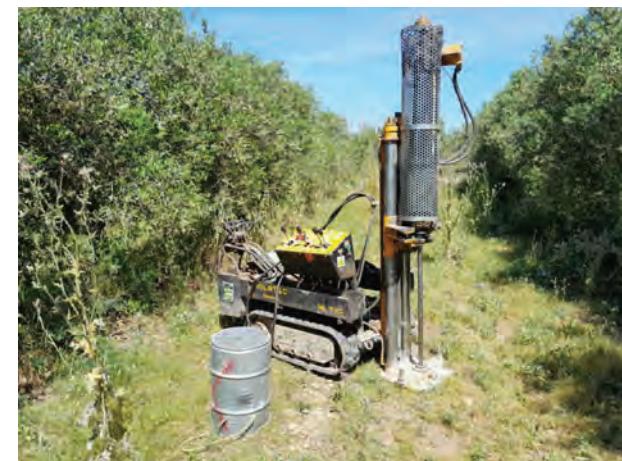
Profundidad (m)	Golpes
0,00-0,20	18
0,20-0,40	28
0,40-0,60	26
0,60-0,80	17
0,80-1,00	13
1,00-1,20	16
1,20-1,40	17
1,40-1,60	11
1,60-1,80	17
1,80-2,00	17
2,00-2,20	25
2,20-2,40	37
2,40-2,60	17
2,60-2,80	27
2,80-3,00	72
3,00-3,20	100 BAJA 16 cm

<b>Equipo</b>	Automático	<b>Área punta</b>	20 cm <sup>2</sup>
<b>Modelo</b>	ML-76	<b>Diámetro</b>	50.5 mm
<b>Maza</b>	63.5 kg	<b>Peso varilla</b>	8.0 kg
<b>Altura</b>	75 cm	<b>Altura</b>	35 mm

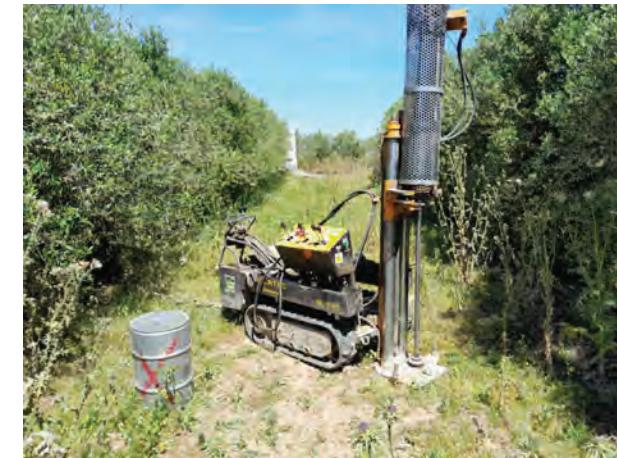
Profundidad (m)	Golpes
0,00-0,20	19
0,20-0,40	22
0,40-0,60	16
0,60-0,80	16
0,80-1,00	21
1,00-1,20	22
1,20-1,40	28
1,40-1,60	56
1,60-1,80	71
1,80-2,00	100 BAJA 15 cm.

**Equipo** Automático    **Área punta** 20 cm<sup>2</sup>  
**Modelo** ML-76    **Diámetro** 50.5 mm  
**Maza** 63.5 kg    **Peso varilla** 8.0 kg  
**Altura** 75 cm    **Altura** 35 mm

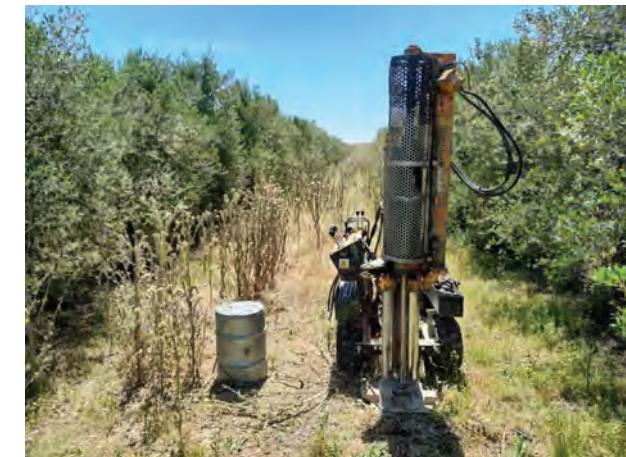
Profundidad (m)	Golpes
0,00-0,20	11
0,20-0,40	20
0,40-0,60	28
0,60-0,80	31
0,80-1,00	16
1,00-1,20	30
1,20-1,40	100 BAJA 12 cm

**Equipo** Automático    **Área punta** 20 cm<sup>2</sup>  
**Modelo** ML-76    **Diámetro** 50.5 mm  
**Maza** 63.5 kg    **Peso varilla** 8.0 kg  
**Altura** 75 cm    **Altura** 35 mm

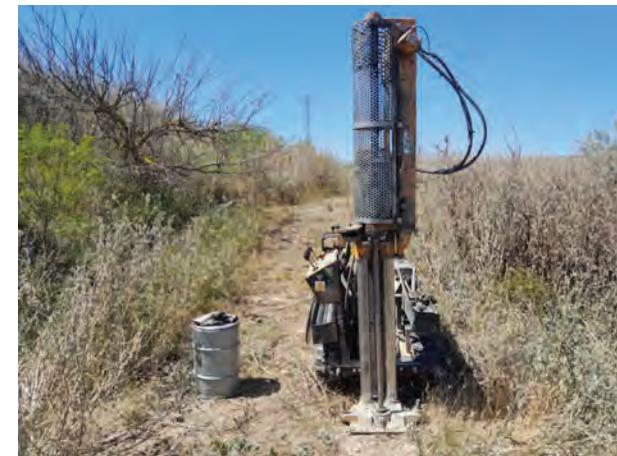
Profundidad (m)	Golpes
0,00-0,20	35
0,20-0,40	40
0,40-0,60	19
0,60-0,80	12
0,80-1,00	11
1,00-1,20	10
1,20-1,40	8
1,40-1,60	10
1,60-1,80	9
1,80-2,00	10
2,00-2,20	10
2,20-2,40	13
2,40-2,60	13
2,60-2,80	16
2,80-3,00	16
3,00-3,20	24
3,20-3,40	52
3,40-3,60	70
3,60-3,80	69
3,80-4,00	100 BAJA 16 cm

<b>Equipo</b>	Automático	<b>Área punta</b>	20 cm <sup>2</sup>
<b>Modelo</b>	ML-76	<b>Diámetro</b>	50.5 mm
<b>Maza</b>	63.5 kg	<b>Peso varilla</b>	8.0 kg
<b>Altura</b>	75 cm	<b>Altura</b>	35 mm

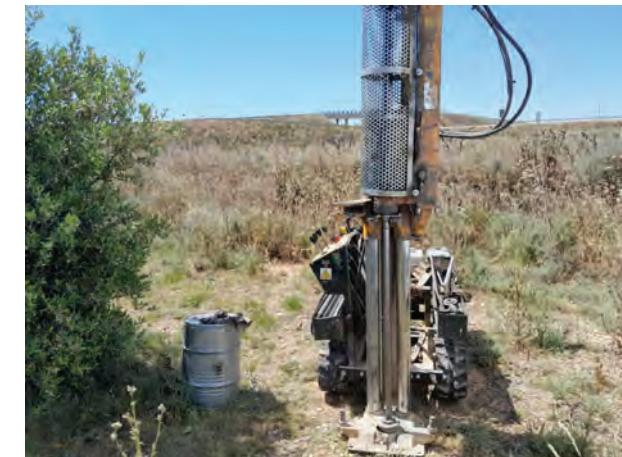
Profundidad (m)	Golpes
0,00-0,20	17
0,20-0,40	25
0,40-0,60	13
0,60-0,80	19
0,80-1,00	25
1,00-1,20	16
1,20-1,40	13
1,40-1,60	17
1,60-1,80	30
1,80-2,00	33
2,00-2,20	35
2,20-2,40	38
2,40-2,60	71
2,60-2,80	46
2,80-3,00	100 BAJA 14 cm

**Equipo** Automático    **Área punta** 20 cm<sup>2</sup>  
**Modelo** ML-76    **Diámetro** 50.5 mm  
**Maza** 63.5 kg    **Peso varilla** 8.0 kg  
**Altura** 75 cm    **Altura** 35 mm

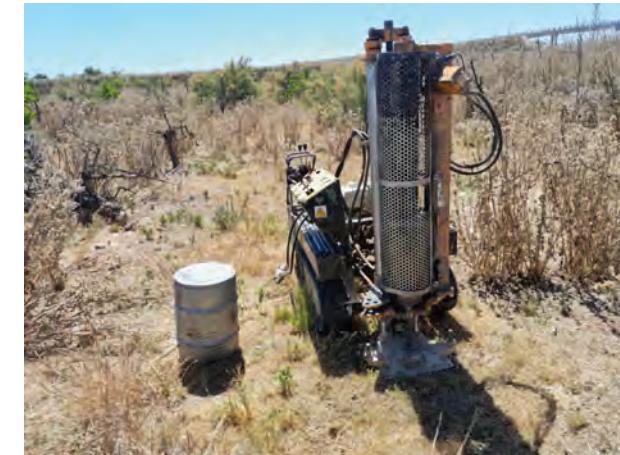
Profundidad (m)	Golpes
0,00-0,20	12
0,20-0,40	20
0,40-0,60	29
0,60-0,80	51
0,80-1,00	100 BAJA 1 cm

**Equipo** Automático    **Área punta** 20 cm<sup>2</sup>  
**Modelo** ML-76    **Diámetro** 50.5 mm  
**Maza** 63.5 kg    **Peso varilla** 8.0 kg  
**Altura** 75 cm    **Altura** 35 mm

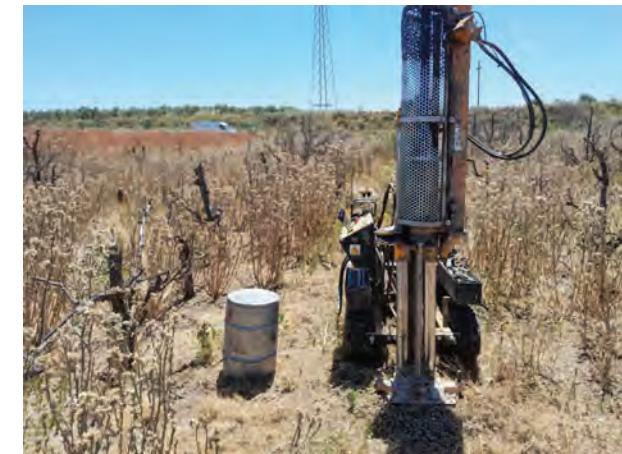
Profundidad (m)	Golpes
0,00-0,20	16
0,20-0,40	23
0,40-0,60	33
0,60-0,80	39
0,80-1,00	37
1,00-1,20	69
1,20-1,40	100 BAJA 3 cm

**Equipo** Automático    **Área punta** 20 cm<sup>2</sup>  
**Modelo** ML-76            **Diámetro** 50.5 mm  
**Maza** 63.5 kg            **Peso varilla** 8.0 kg  
**Altura** 75 cm            **Altura** 35 mm

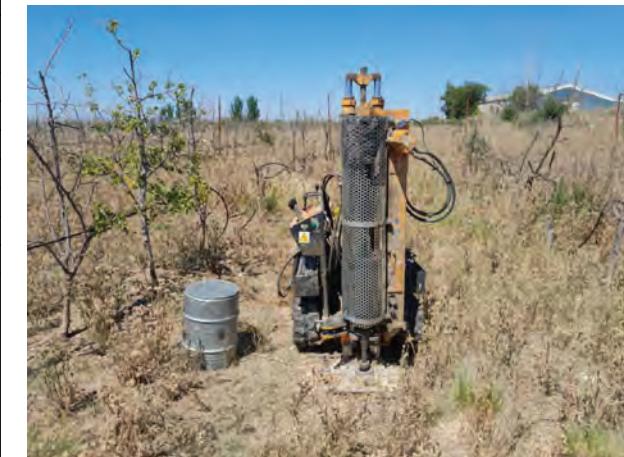
Profundidad (m)	Golpes
0,00-0,20	14
0,20-0,40	27
0,40-0,60	24
0,60-0,80	21
0,80-1,00	29
1,00-1,20	42
1,20-1,40	78
1,40-1,60	82
1,60-1,80	80
1,80-2,00	100 BAJA 2 cm

**Equipo** Automático    **Área punta** 20 cm<sup>2</sup>  
**Modelo** ML-76    **Diámetro** 50.5 mm  
**Maza** 63.5 kg    **Peso varilla** 8.0 kg  
**Altura** 75 cm    **Altura** 35 mm

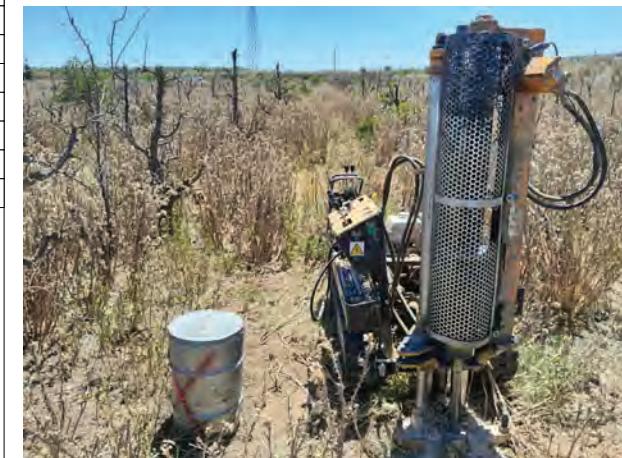
Profundidad (m)	Golpes
0,00-0,20	18
0,20-0,40	42
0,40-0,60	32
0,60-0,80	22
0,80-1,00	48
1,00-1,20	68
1,20-1,40	62
1,40-1,60	76
1,60-1,80	100 BAJA 11 cm

**Equipo** Automático    **Área punta** 20 cm<sup>2</sup>  
**Modelo** ML-76    **Diámetro** 50.5 mm  
**Maza** 63.5 kg    **Peso varilla** 8.0 kg  
**Altura** 75 cm    **Altura** 35 mm

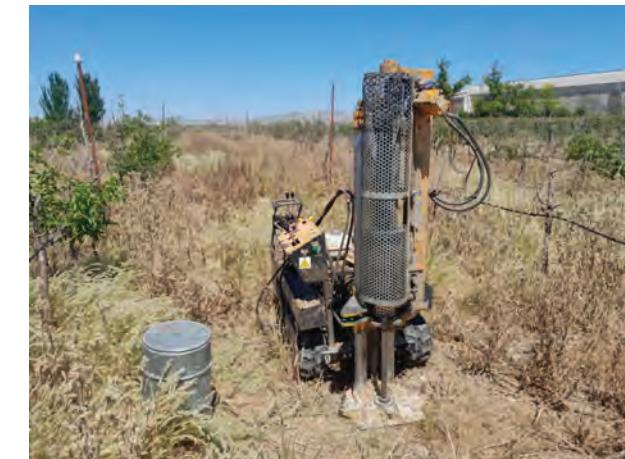
Profundidad (m)	Golpes
0,00-0,20	11
0,20-0,40	19
0,40-0,60	19
0,60-0,80	22
0,80-1,00	18
1,00-1,20	15
1,20-1,40	17
1,40-1,60	15
1,60-1,80	14
1,80-2,00	10
2,00-2,20	17
2,20-2,40	21
2,40-2,60	11
2,60-2,80	20
2,80-3,00	36
3,00-3,20	43
3,20-3,40	31
3,40-3,60	30
3,60-3,80	36
3,80-4,00	29
4,00-4,20	42
4,20-4,40	76
4,40-4,60	100 BAJA 16 cm

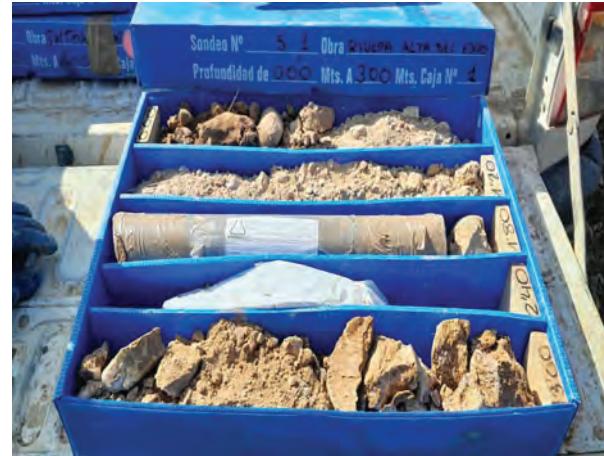
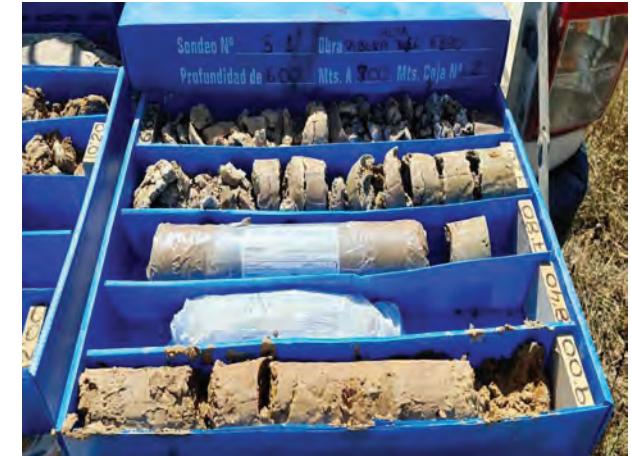
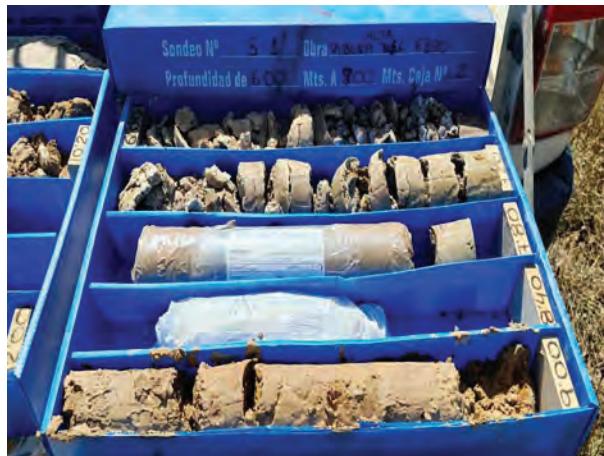
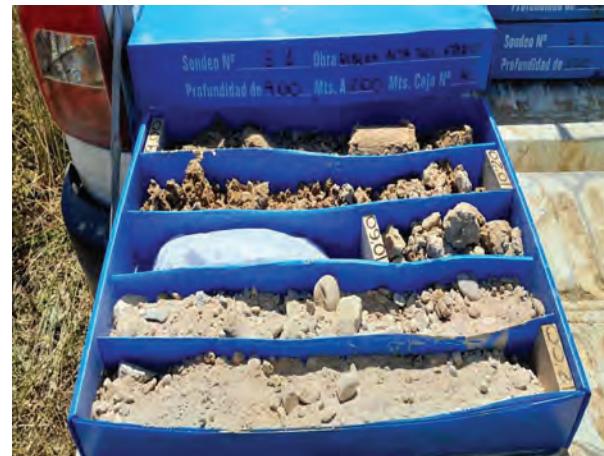
De 0.00 a 3.00 m

De 3.00 a 6.00 m

De 6.00 a 9.00 m

De 9.00 a 12.00 m.

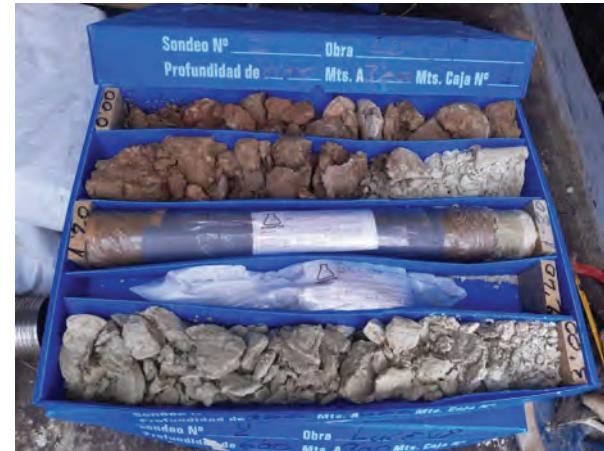
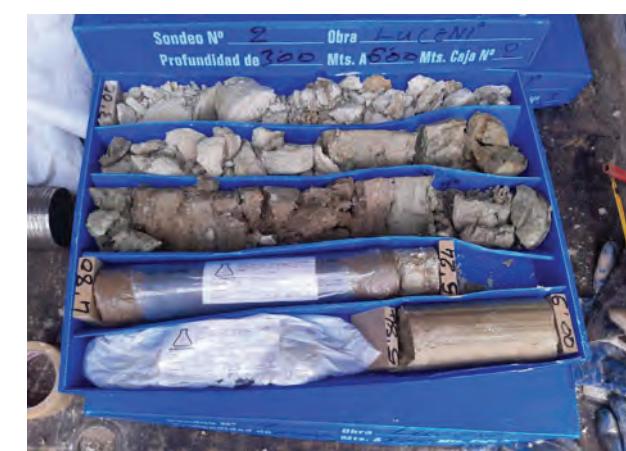
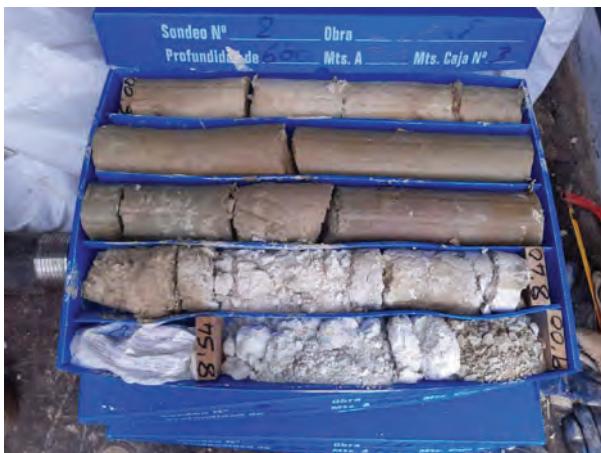
De 0.00 a 3.00 m

De 3.00 a 6.00 m.

De 6.00 a 9.00 m.

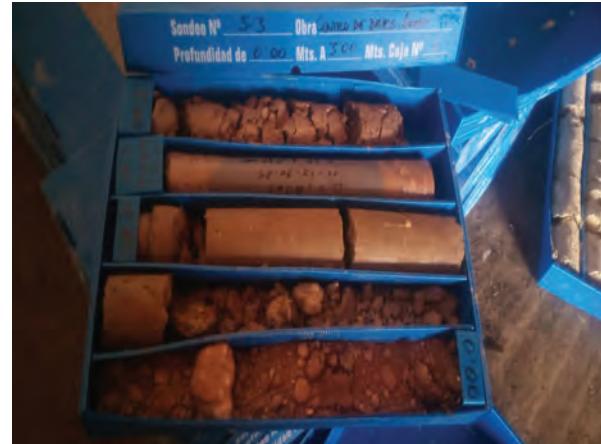
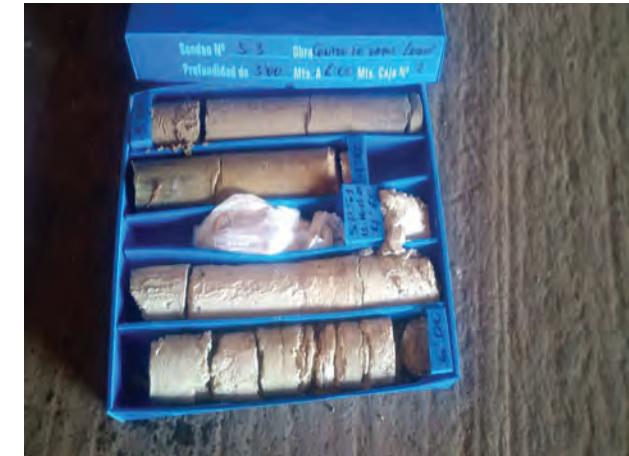
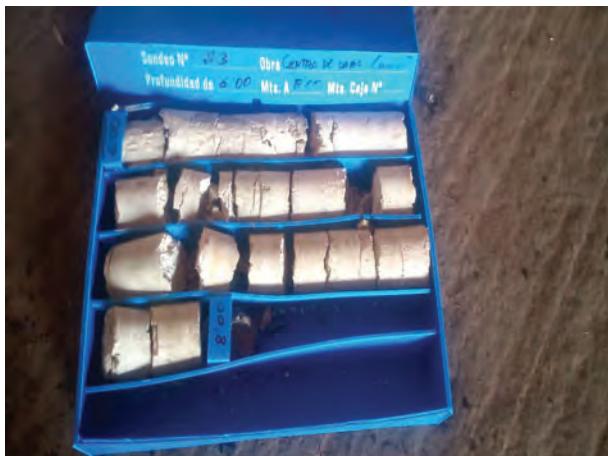
De 0.00 a 3.00 m

De 3.00 a 6.00 m

De 6.00 a 8.00 m

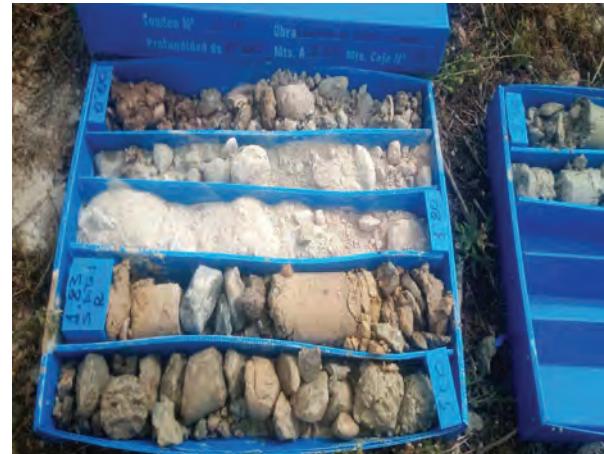
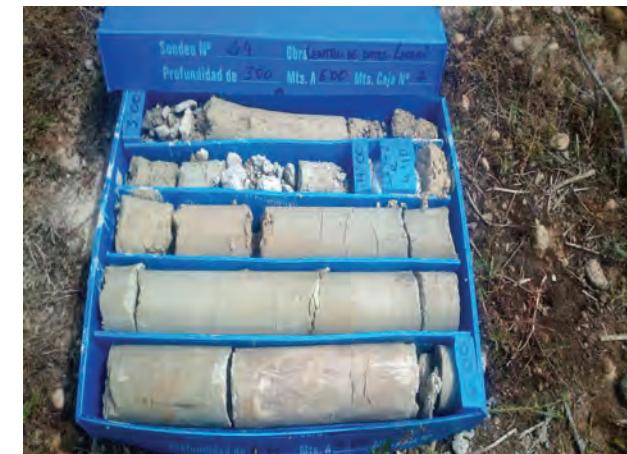
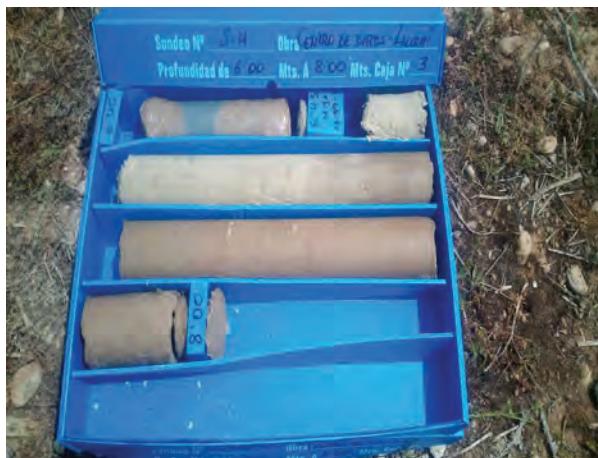
De 0,00 a 3,00 m

De 3,00 a 6,00 m

De 6,00 a 8,00 m

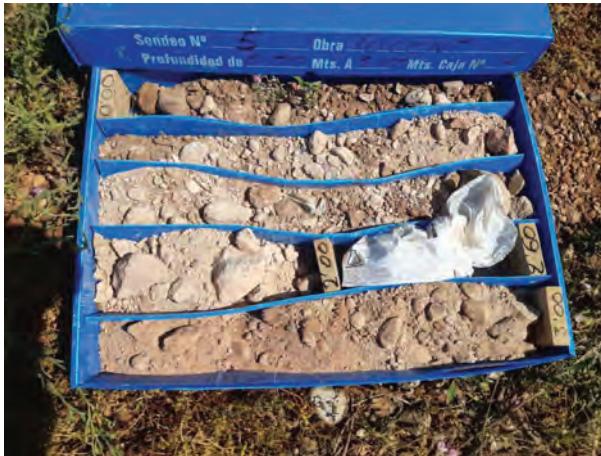
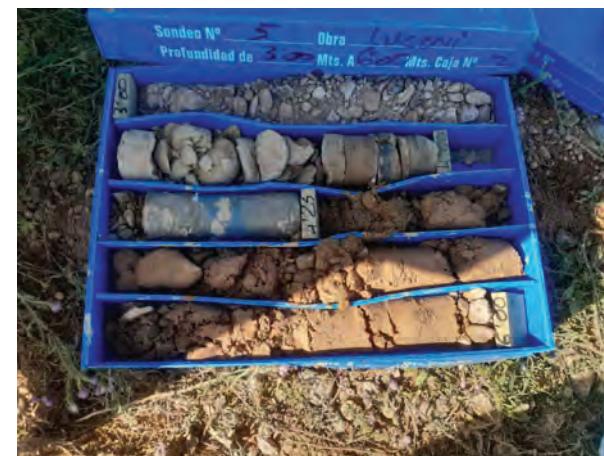
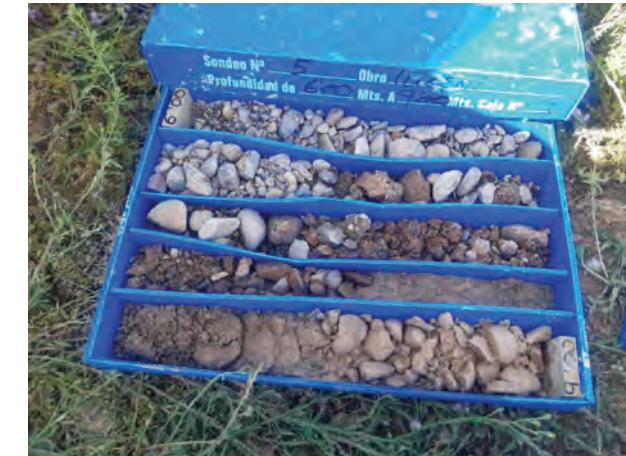
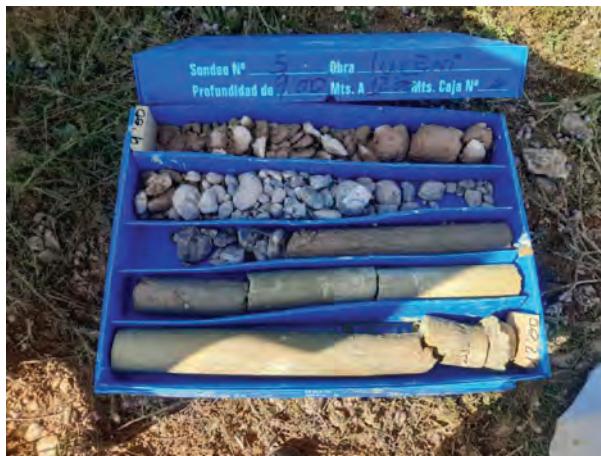
De 0.00 a 3.00 m

De 3.00 a 6.00 m

De 6.00 a 9.00 m

De 9.00 a 12.00 m

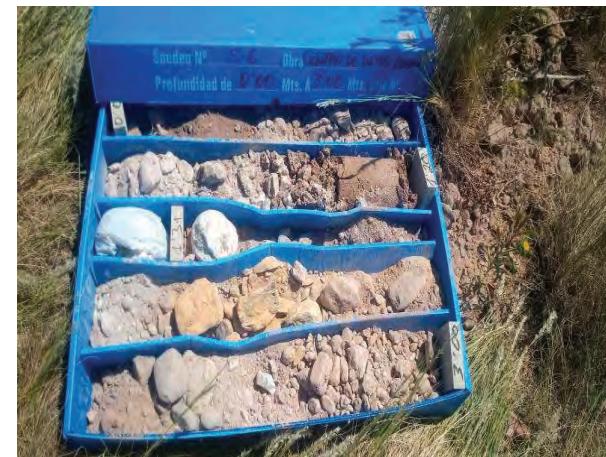
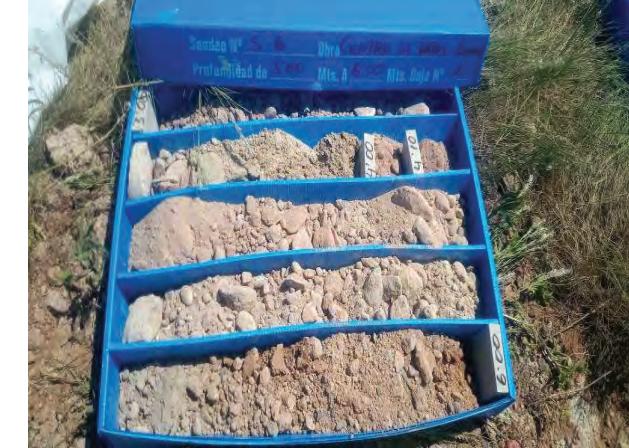
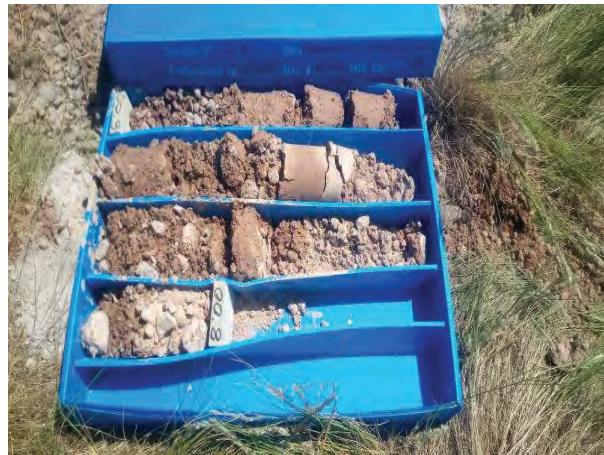
De 0.00 a 3.00 m.

De 3.00 a 6.00 m.

De 6.00 a 8.00 m

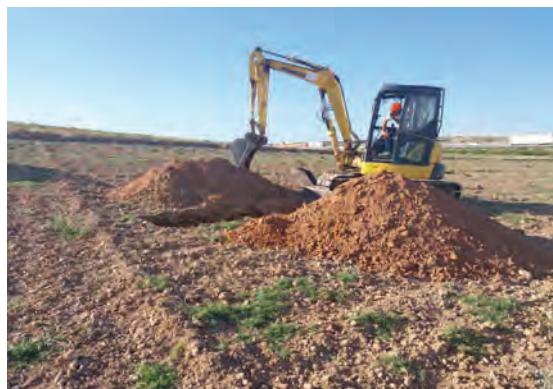
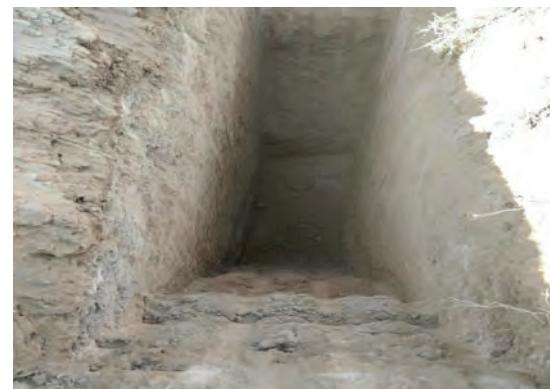
**Nº Ref.:** 2025/11077

Profundidad (m)	Corte litológico	Espesor del estrato	Descripción del suelo	Nivel Freático	Muestra		Granulometria %	L. Atterberg	USCS	Proctor Modif.	CBR		Químicos					
					Cota	Id					w (%)	D. max (g/cm³)	95 %	100 %	Hinch. (%)	M. Orgánica (%)	Sulfatos (mg/kg)	Sales solubles (%)
0		0.30m	De 0 a 0.3m: TIERRA VEGETAL.															
0.5			De 0.3 a 1m: R.CUATERNARIO.															
1		0.70m	Limo arenoso beige anaranjado con precipitados de sales blancas y algún canto disperso.															
1.5			De 1.0 a 3.05m:															
2			Arena limosa ocre a beige con abundantes cantos subredondeados de hasta 7 cm.															
2.5																		
3.2		2.05m

3.05m. FONDO DEL SONDEO

Excavabilidad: Se excava sin dificultad; Estabilidad: Las paredes se mantienen verticales; Agua: No se detecta agua ni humedades.

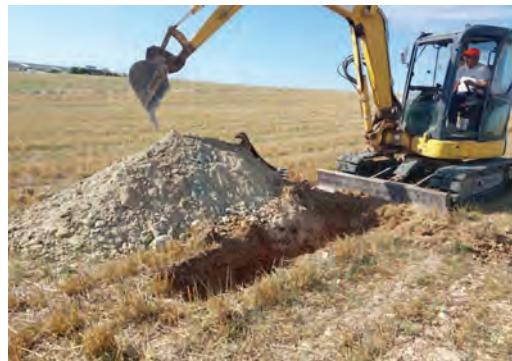
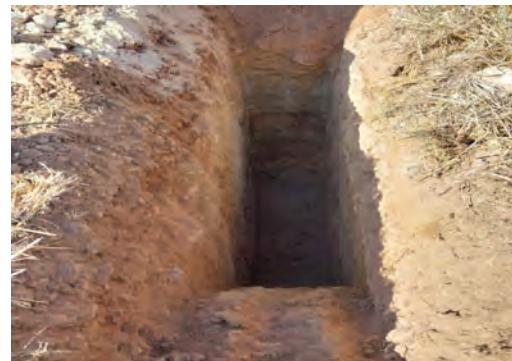
**Nº Ref.:** .2025/11078

Profundidad (m)	Corte litológico	Espesor del estrato	Descripción del suelo	Nivel Freático	Muestra		Granulometría %		L. Atterberg			USCS	PG-3	Proctor Modif.	CBR		Químicos		
					Cota	Id	5	0.08	LL	LP	IP				w (%)	D. max (g/cm³)	95 %	100 %	Hinch. (%)
0	0.35m	0.35m	De 0 a 0.35m: TIERRA VEGETAL.	0.35															
0.5			De 0.35 a 1.3m: R.CUATERNARIO. Arena límosa marrón amarillento con precipitados de sales blancas y abundantes cantos.																
1		0.95m																	
1.5			De 1.3 a 2.8m: SUSTRATO ALTERADO. Limo arenoso marrón grisáceo. Aparecen nódulos de carbonato y niveles de caliza margosa.																
2																			
2.5																			
3

2.8m. FONDO DEL SONDEO

Excavabilidad: Se excava sin dificultad; Estabilidad: Las paredes se mantienen verticales; Agua: No se detecta agua ni humedades.

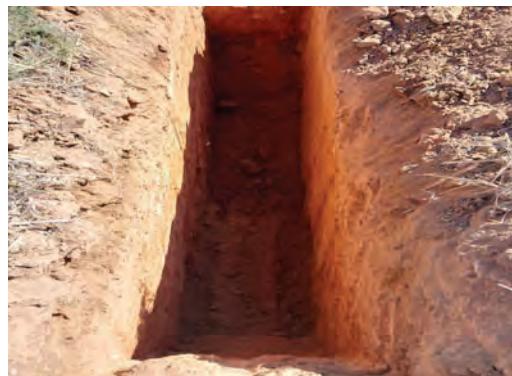
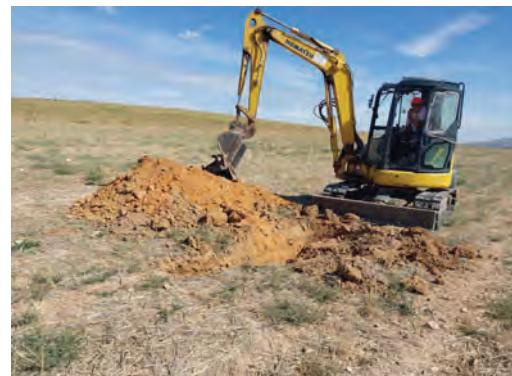
Nº Obra: 4728  
 Máquina: RETROEXCAVADORA  
 Nº Ref.: 2025/11079  
 Geólogo: RUBEN ALIAGA CALVETE  
 FECHA: 16/09/2025 X: 644,691 Y: 4,629,787 Z: 257

0.30m	De 0 a 0.3m: TIERRA VEGETAL.			
-0.5			De 0.3 a 1.4m: R.CUATERNARIO. Limo arenoso marrón anaranjado con precipitados de sales blancas y cantes dispersos.		0.3	
-1		1.10m			1.4	MA-1
-1.5		0.30m	De 1.4 a 1.7m: Gravas cementadas con cantes subangulosos a subredondeados, poligénicos y heterométricos (hasta 7cm) con matriz arenosa ocre.		1.4	
2			1.7m. FONDO DEL SONDEO		1.7	MA-2

Excavabilidad: Ripable hasta alcanzar el nivel de grava cementada; Estabilidad: Las paredes se mantienen verticales; Agua: No se detecta agua ni humedades.

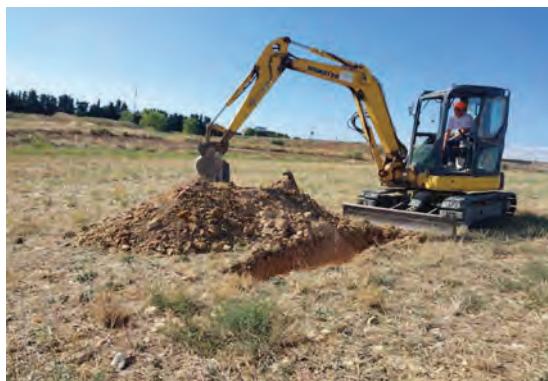
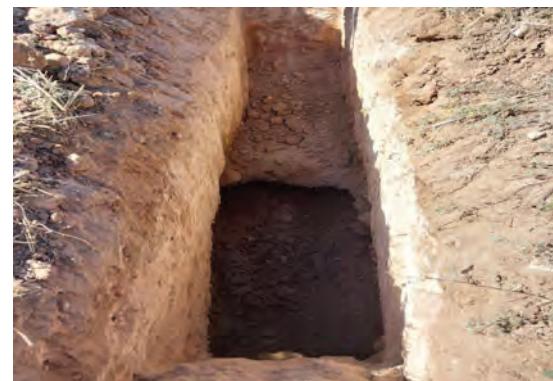
Excavabilidad: Se excava sin dificultad; Estabilidad: Las paredes se mantienen verticales; Agua: No se detecta agua ni humedades.

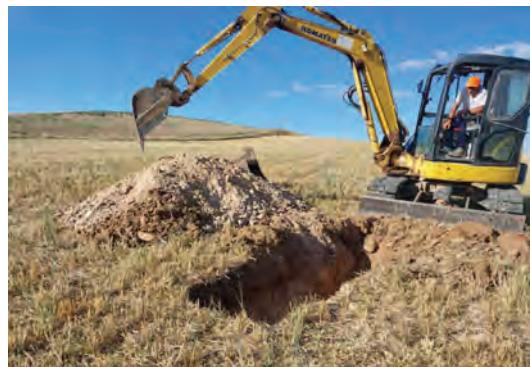
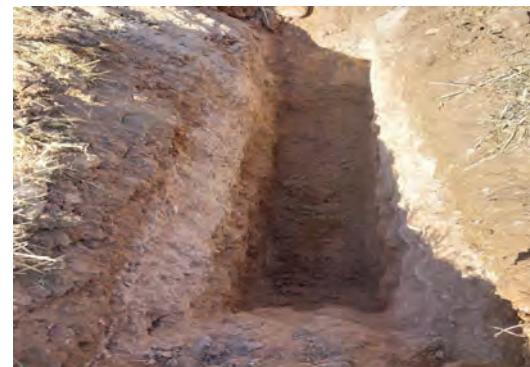
Excavabilidad: No ripable; Estabilidad: Las paredes se mantienen verticales; Agua: No se detecta agua ni humedades.
