Cuarte de Huerva (Zaragoza), septiembre de 2025

El presente informe preliminar, realizado a petición de DATA CENTER RIBERA ALTA DEL EBRO, S.L., analiza la situación geológico-geomorfológica y geotécnica de una superficie, constituida por cuatro parcelas localizadas en el sector centro-este del T.M. de Luceni (Zaragoza), en la que se pretende instalar un centro de datos (Figura 1).

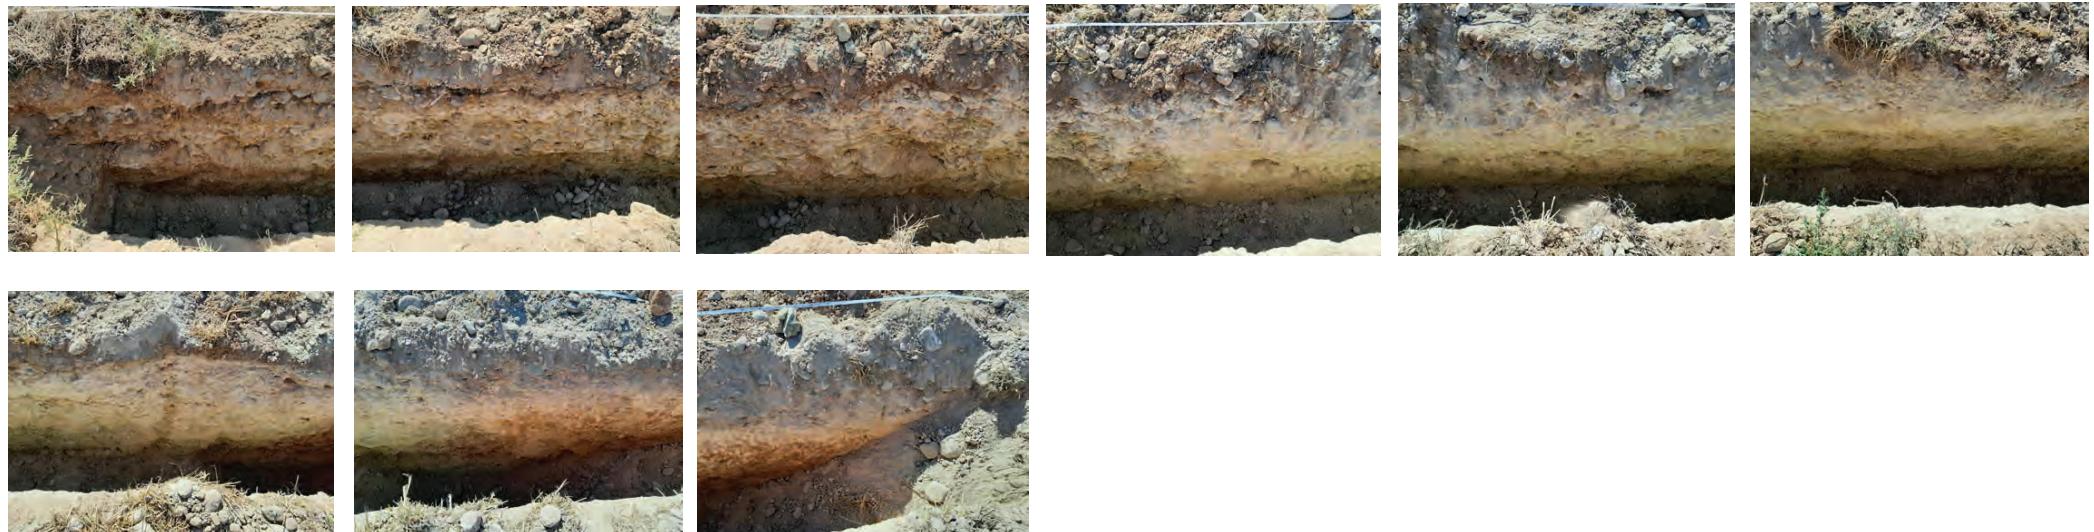
## TRINCHERA 1

# TRINCHERAS EN DOLINA PARCELA 4 DEL CENTRO DE DATOS RIBERA ALTA DEL EBRO. LUCENI (ZARAGOZA)
