REFUERZO DE LA CIMENTACIÓN DEL PUENTE SOBRE EL RÍO EBRO EN LA A-126. TRAMO ALAGÓN – TORRES DE BERRELLÉN

PEDRO JESÚS EXTREMERA ACEITUNO
Diciembre de 2021

ANEJO II – INFORME DE BUZOS

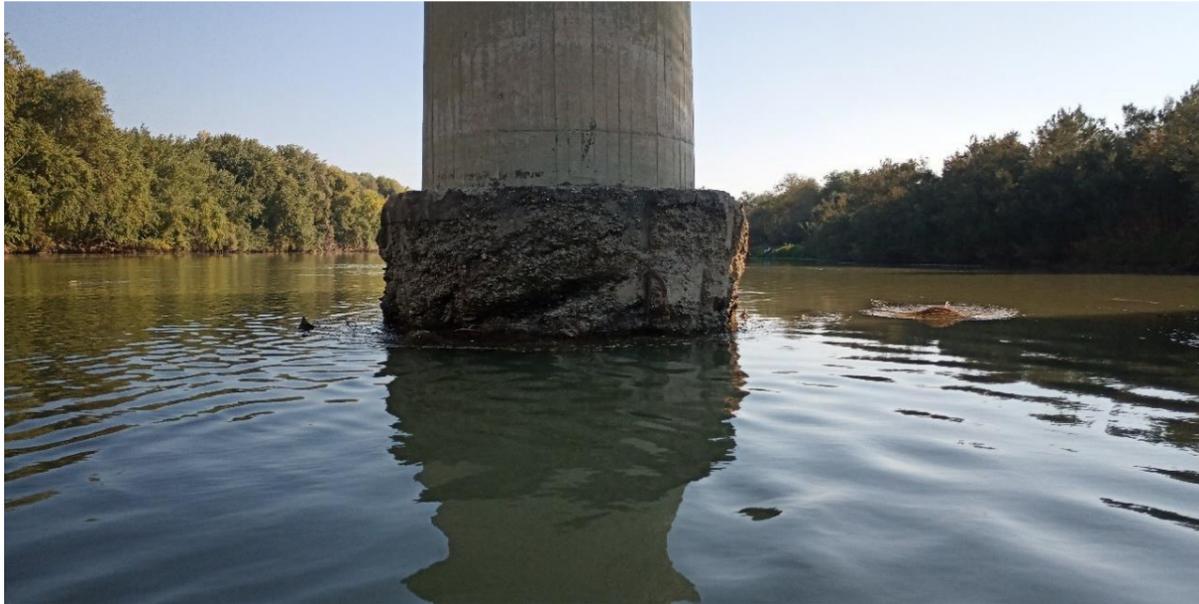
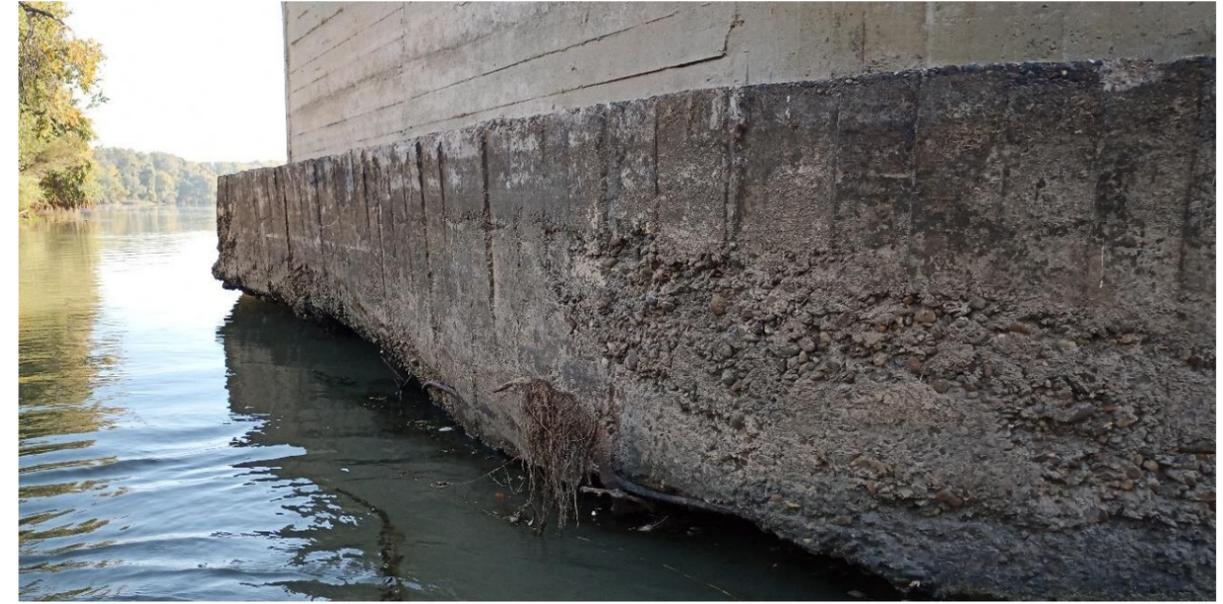
Descalce producido en el encepado de la pila 8

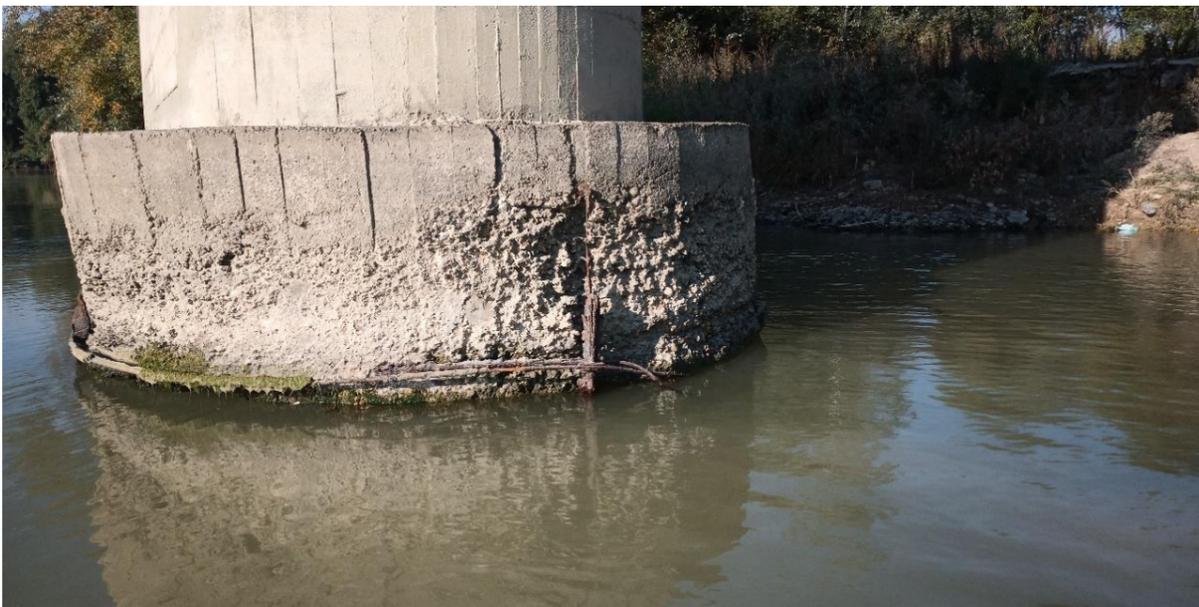
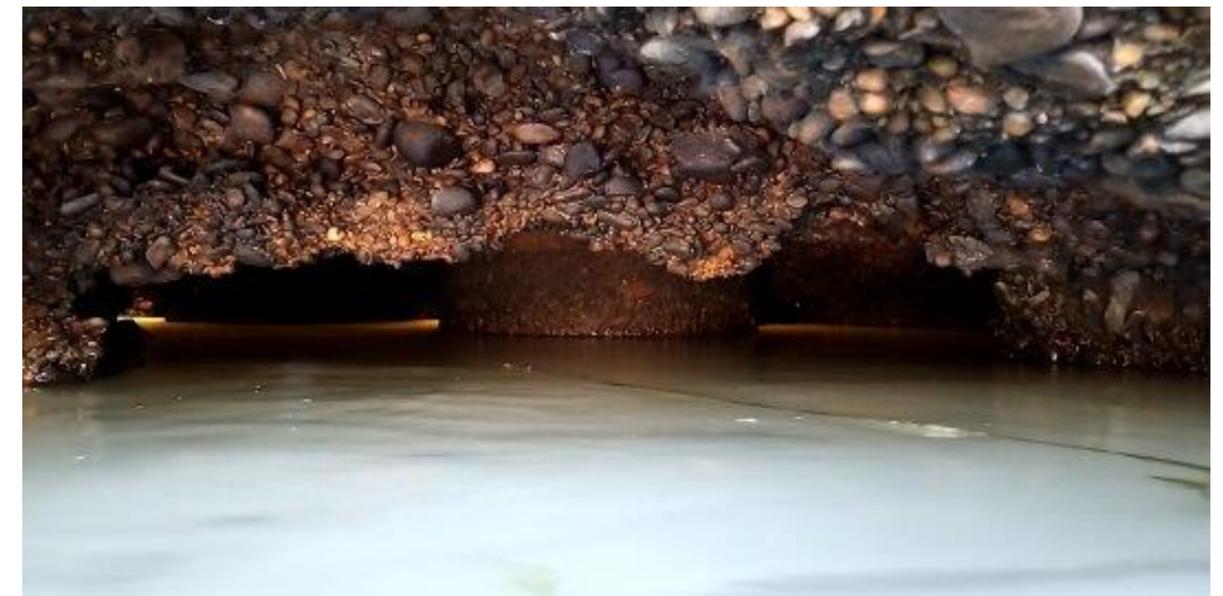
Pila 8.

Pilotes expuestos como consecuencia del descalce del encepado

Se aprecia que el encepado que arriostra los Pilotes ha quedado descalzado, de modo que la erosión derivada del agua ha arrastrado socavando debajo del propio encepado quedando los pilotes expuestos. A su vez, se puede observar en la documentación gráfica obtenida de las inspecciones que el estado de conservación de estos Pilotes es bueno, no apreciándose erosión ni deterioro de los mismos.

Revisando el Proyecto Constructivo Original del Puente, estas Pilas estaban inicialmente en el centro del cauce y por eso se les dio una mayor protección. Modificaciones en la hidrodinámica del Río Ebro han hecho derivar el propio cauce hacia el norte, de modo que la cimentación de la Pila 8, que antes estaba en una posición más resguarda respecto al curso del agua, ahora se ve más afectada.

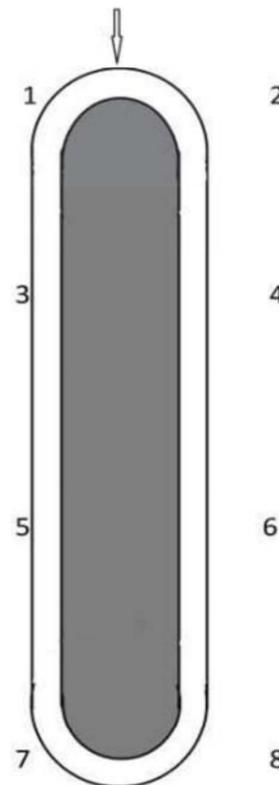
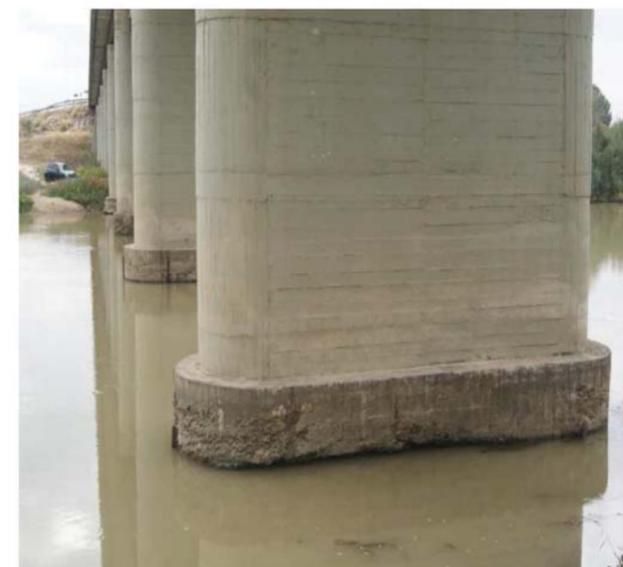
MEDIDAS ENCEPADO PILA Nº 8

DERECHA DE LA IMAGEN AGUAS ARRIBA. PUNTOS 2-4-6-8

- Nº 1 0,48 M
- Nº 2 0,48 M
- Nº 3 0,48 M
- Nº 4 0,48 M
- Nº 5 0,50 M
- Nº 6 0,50 M
- Nº 7 0,48 M
- Nº 8 0,48 M

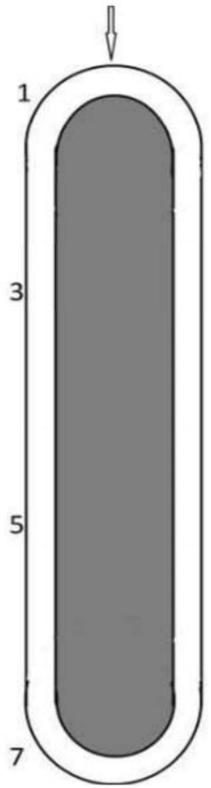
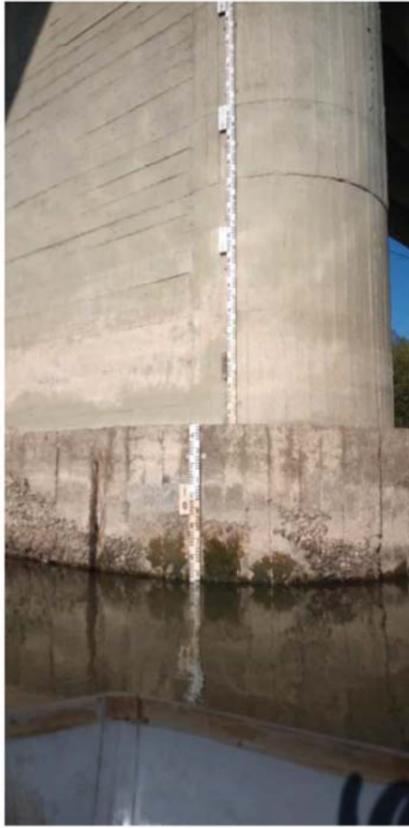
PILAS Nº 7

IMAGEN DESDE AGUAS ABAJO PUNTO Nº 7

- Nº 1 0,74 M
- Nº 2 0,50 M
- Nº 3 0,74 M
- Nº 4 0,48 M
- Nº 5 0,70 M
- Nº 6 0,40 M
- Nº 7 0,70 M
- Nº 8 0,40 M

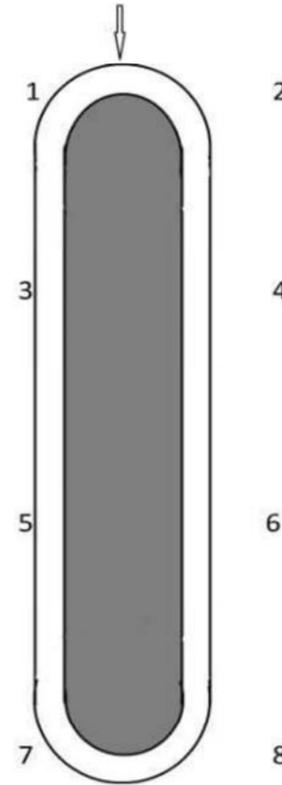
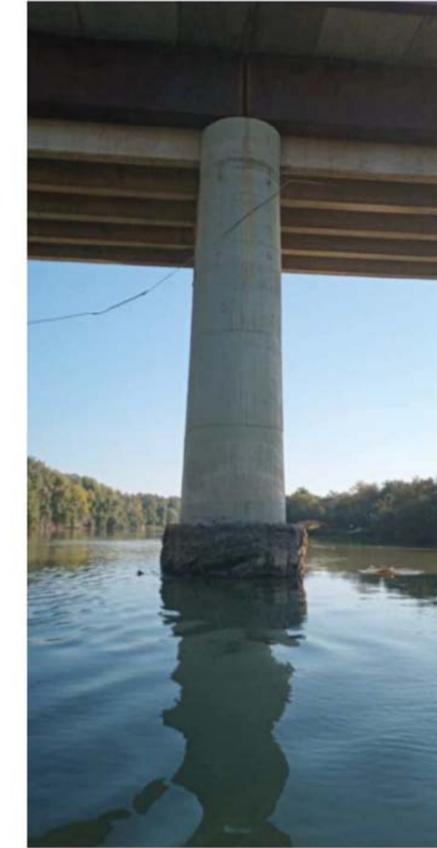
PILAS Nº6

IMAGEN AGUAS ARRIBA PUNTOS 1-2

- Nº 1 0,40 M
- Nº 2 0,30 M
- Nº 3 0,40 M
- Nº 4 0,33 M
- Nº 5 0,40 M
- Nº 6 0,33 M
- Nº 7 0,20 M
- Nº 8 0,33 M

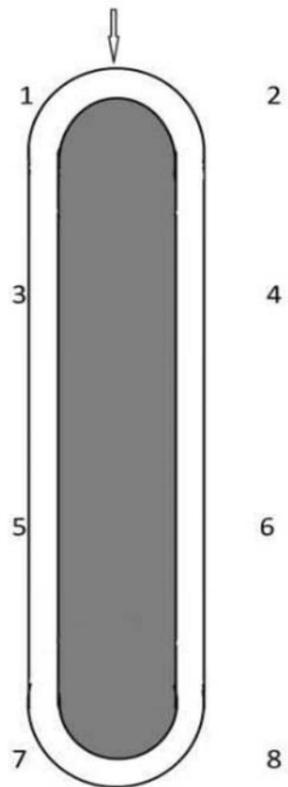
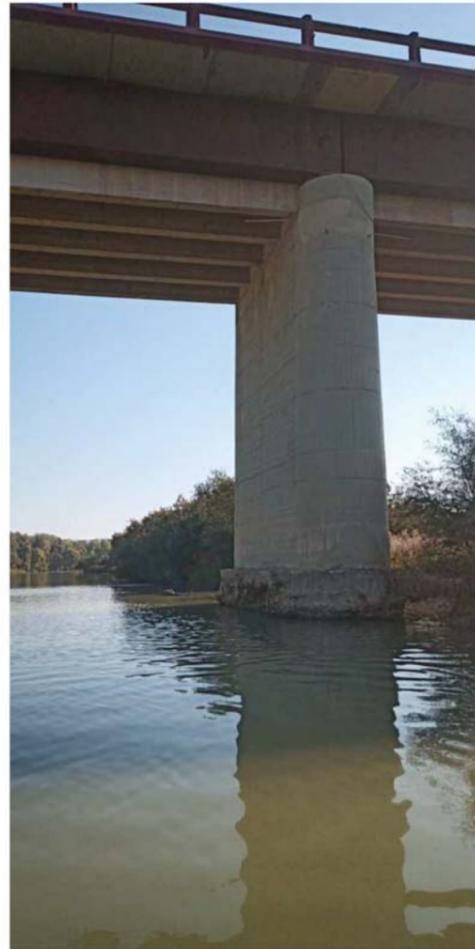
PILASTRA Nº5

IMAGEN AGUAS ARRIBA PUNTOS 1-2-4-6-8

- Nº 1 0,44 M
- Nº 2 0,35 M
- Nº 3 0,44 M
- Nº 4 0,50 M
- Nº 5 0,43 M
- Nº 6 0,50 M
- Nº 7 0,26 M
- Nº 8 0,50 M

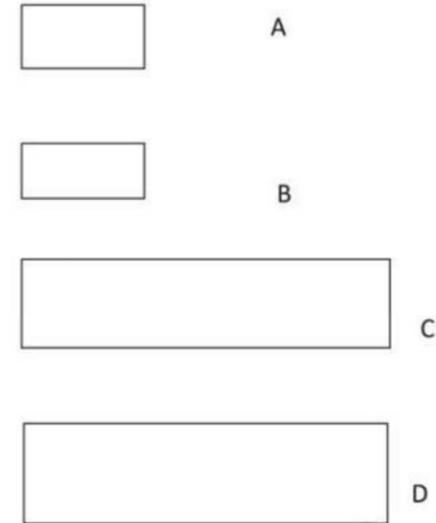
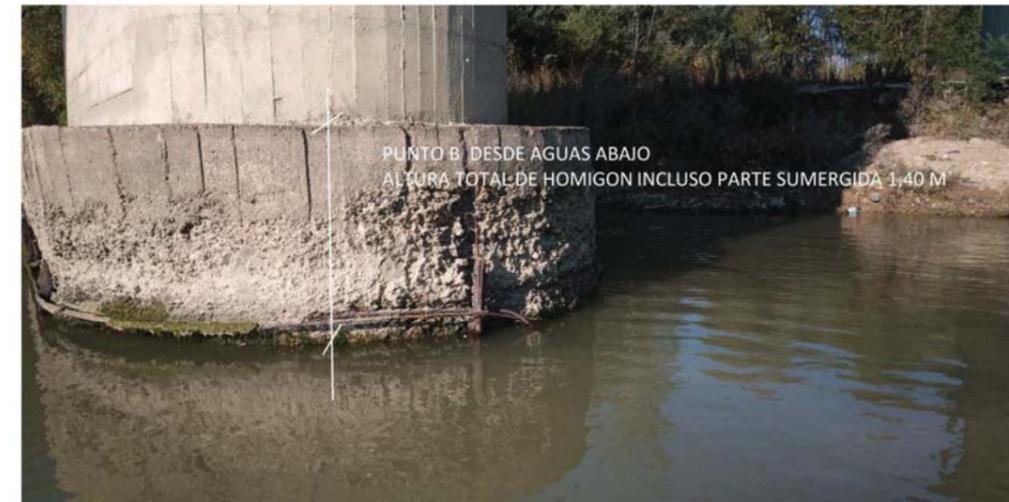
ALTURAS DE ENCEPADOS.PILA 7

ENCEPADO PARCIALMENTE DESCUBIERTO, DISCURRIENDO AGUA ENTRE HORMIGÓN Y LECHO DEL RIO

- A 1,40M
- B 1,40 M
- C 1,43 M
- D 1,43 M

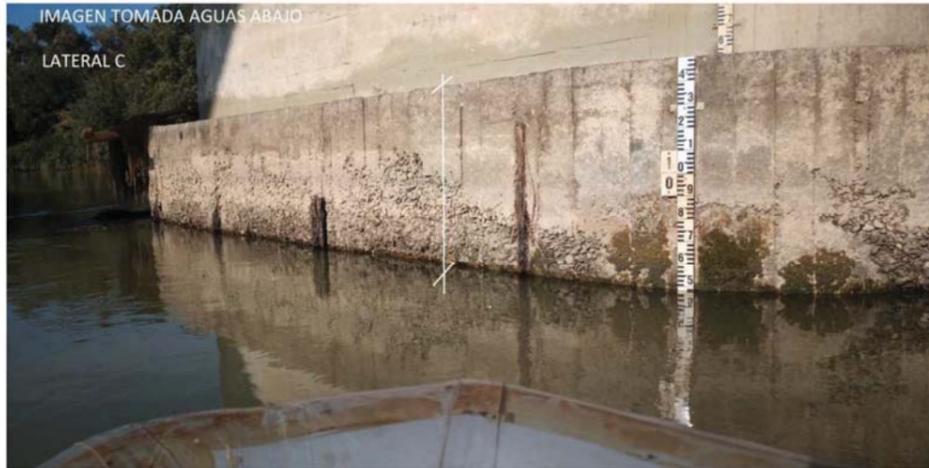
A 3,40M EL FONDO HAY BLOQUES DE HORMIGON ARROJADOS EN FORMA DE ESCOLLERA DE 1 METRO CUADRADO POR 0,50 DE ALTO

- B 3,40 M
- C 3,45 M
- D 1,43 M

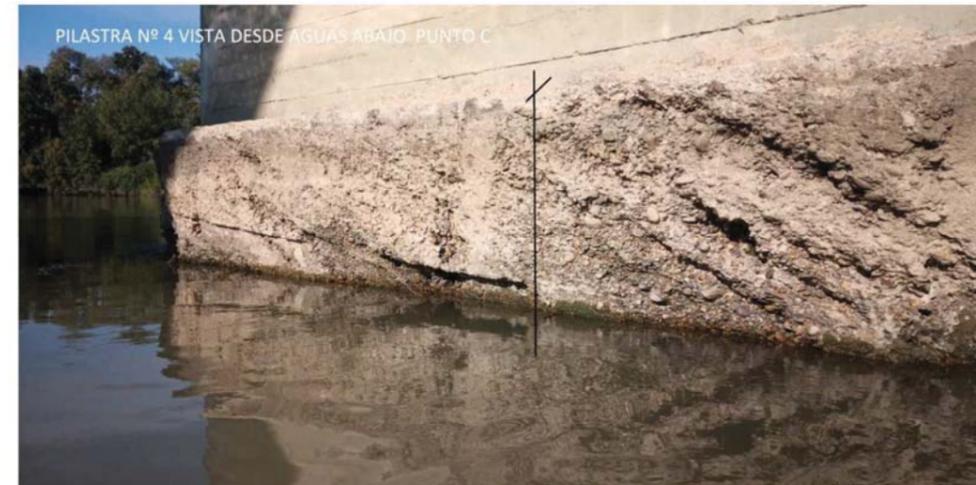
A 1,50 M EN EL FONDO HAY BLOQUES DE HORMIGON ARROJADOS EN FORMA DE ESCOLLERA DE 1 METRO CUADRADO POR 0,50 DE ALTO

- B 2,70 M
- C 1,90 M
- D 1,90 M

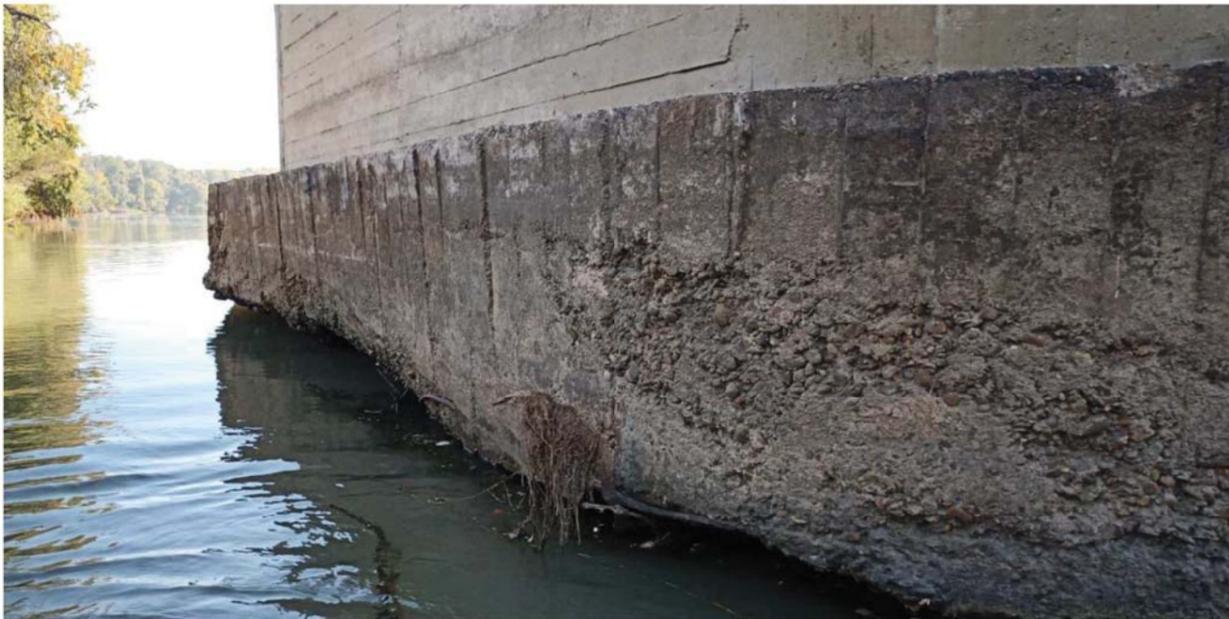
CARA A

PILA 7

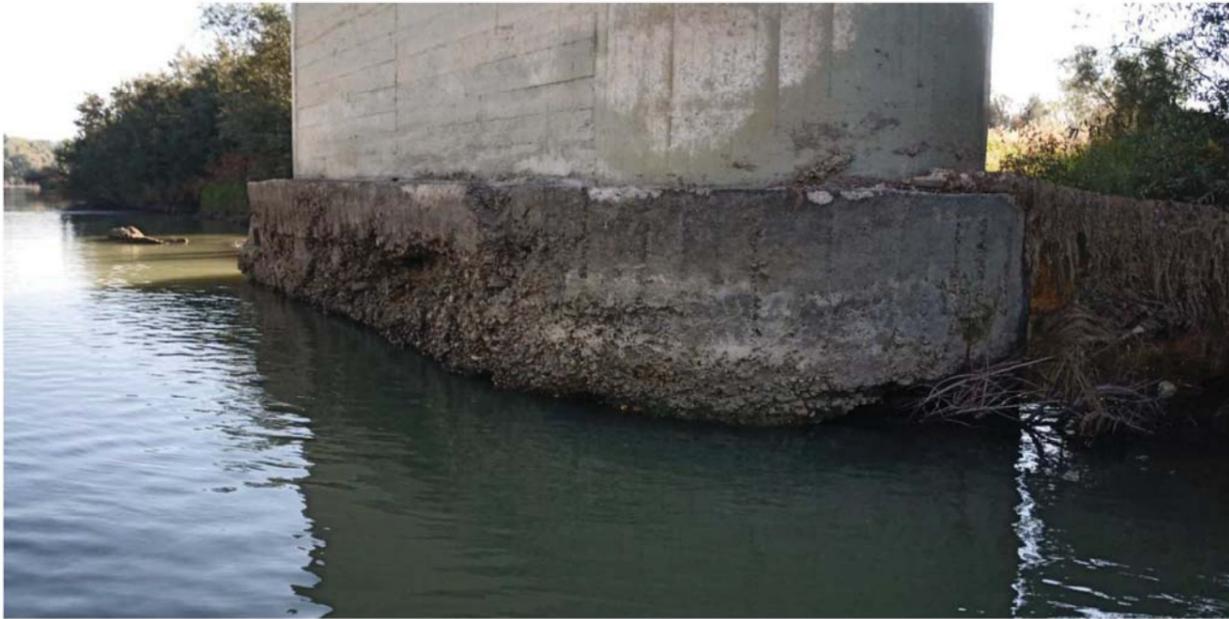
CARA D

PILA 5

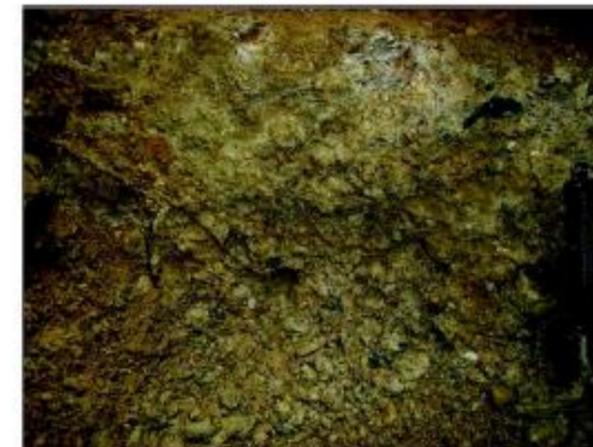
Gravas y restos de lechada. Posibles inyecciones.

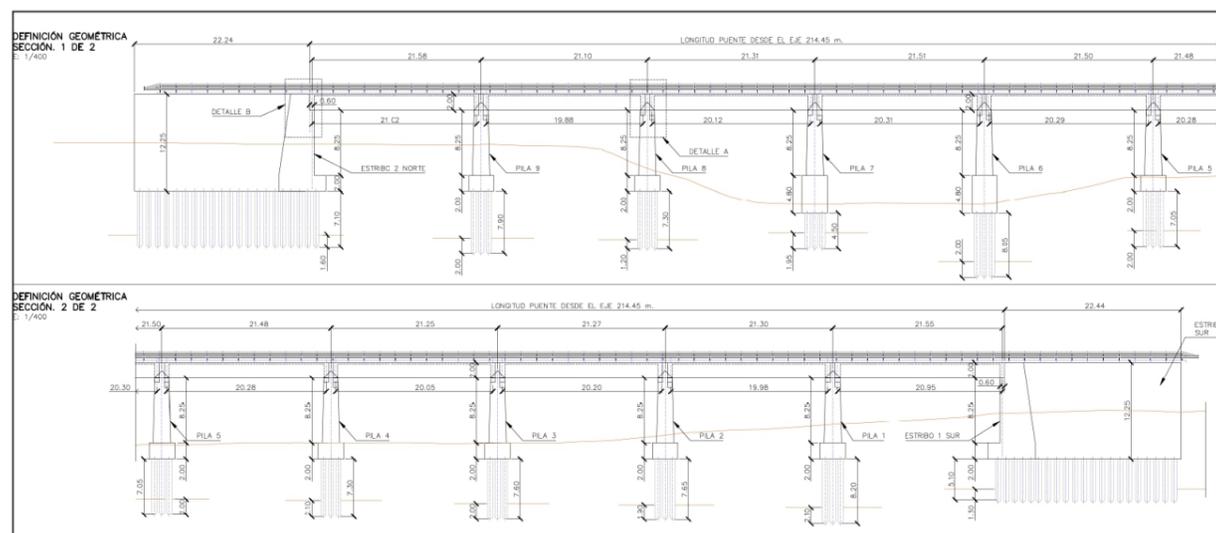
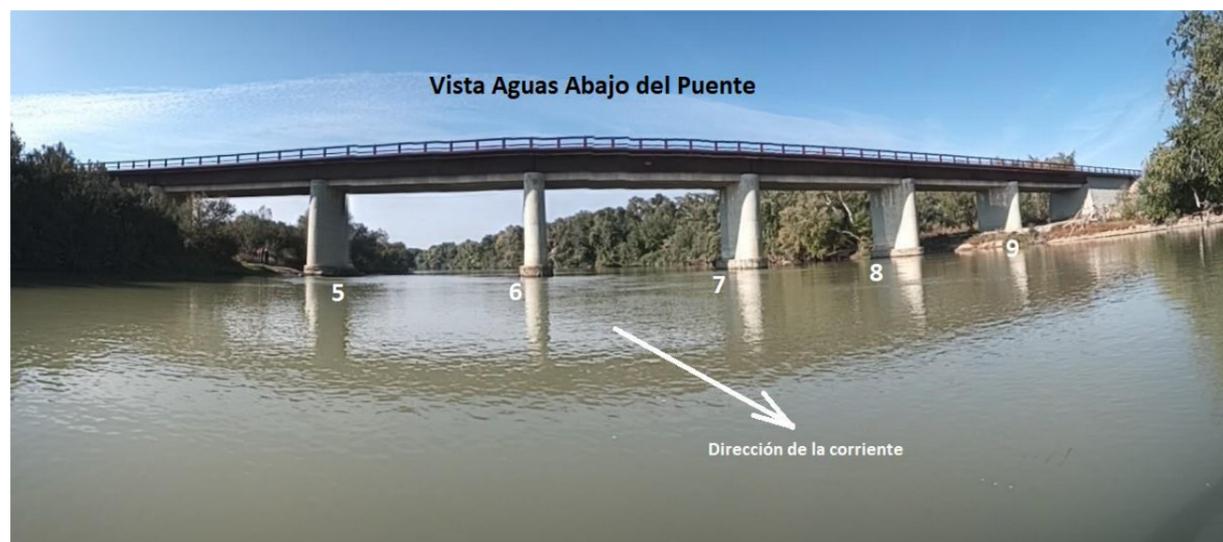
Los puntos donde el lecho del cauce se encuentra más profundo es cerca de la Pila 7, tal y como puede comprobarse en la anterior imagen.

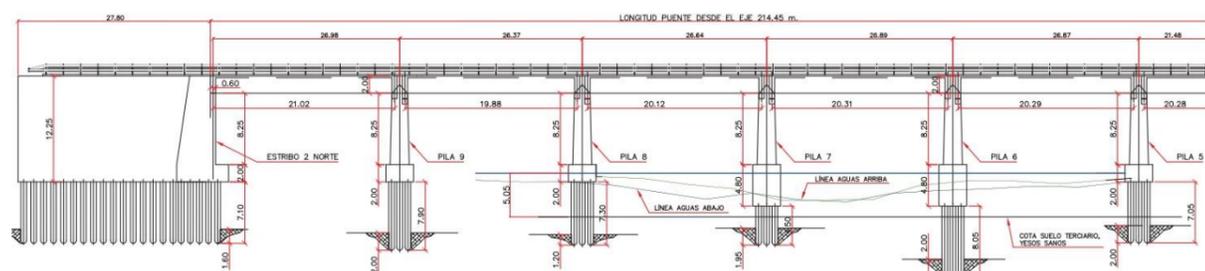
Se realizó in situ un levantamiento del lecho del río, con esto y los datos del proyecto constructivo, se pudo comprobar qué Pilas del Puente tenían el encepado que arriestra los pilotes descalzados y cuáles no.

Estas profundidades varían describiendo un “Perfil en U” donde el actual centro del cauce está más bajo y a medida que nos separamos de este centro y nos acercamos a las orillas se va elevando la profundidad del lecho del Río Ebro

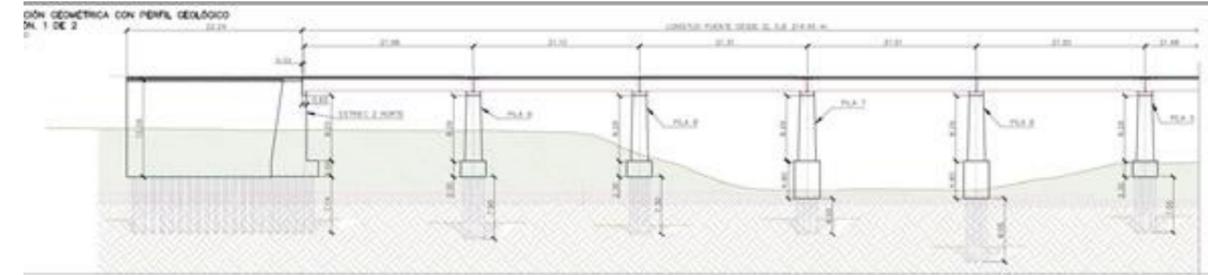
Revisando el Proyecto Constructivo Original del Puente, estas Pilas estaban inicialmente en el centro del cauce y por eso se les dio una mayor protección. Modificaciones en la hidrodinámica del Río Ebro han hecho derivar el propio cauce hacia el norte, de modo que la cimentación de la Pila 8, que antes estaba en una posición más resguarda respecto al curso del agua, ahora se ve más afectada.

Esto puede observarse en la siguiente imagen extraída del Proyecto Constructivo de fecha Abril-2018.

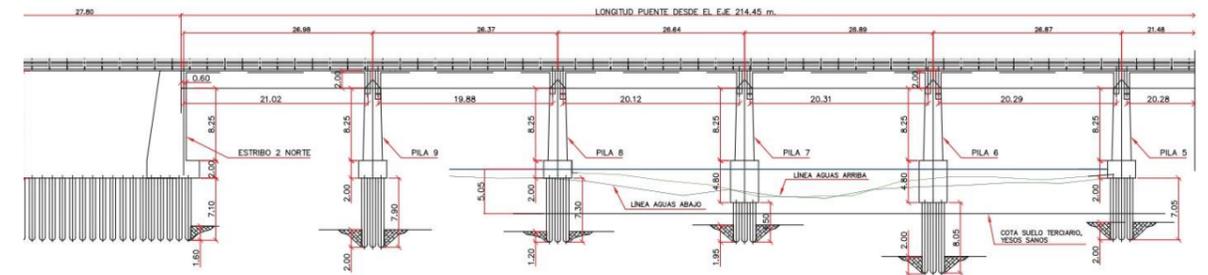
Estado Actual del Cauce

Se aprecia que el encepado que arriostra los Pilotes ha quedado descalzado, de modo que la erosión derivada del agua ha arrastrado socavando debajo del propio encepado quedando los pilotes expuestos. A su vez, se puede observar en la documentación gráfica obtenida de las inspecciones que el estado de conservación de estos Pilotes es bueno, no apreciándose erosión ni deterioro de los mismos.
