PARQUE EÓLICO “VALDEJALÓN”
INFORME CUATRIMESTRAL
DEL PVA EN FASE DE EXPLOTACIÓN

Nombre de la instalación	PE VALDEJALON
Provincia – Ubicación instalación	TM RUEDA DE JALON - ZARAGOZA
Nombre del titular	MOLINOS DEL EBRO S.A.
CIF del titular	A50645480
Nombre de la empresa de vigilancia	ARAGONEA S.L.
Tipo de EIA	EIA Ordinario
Informe de FASE de	EXPLOTACIÓN
Periodicidad del informe según DIA	CUATRIMESTRAL
Año de Seguimiento nº	AÑO 1
N.º de informe y año seguimiento	INFORME Nº1 del AÑO 1
Periodo que recoge el informe	ABRIL 2022 – JULIO 2022

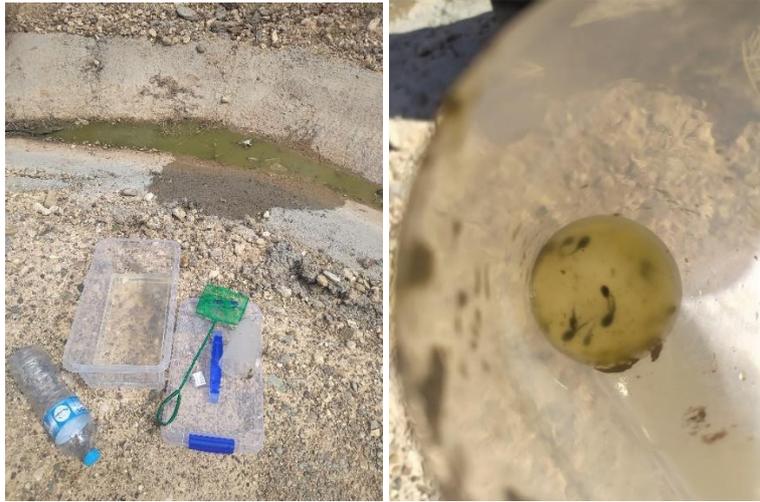
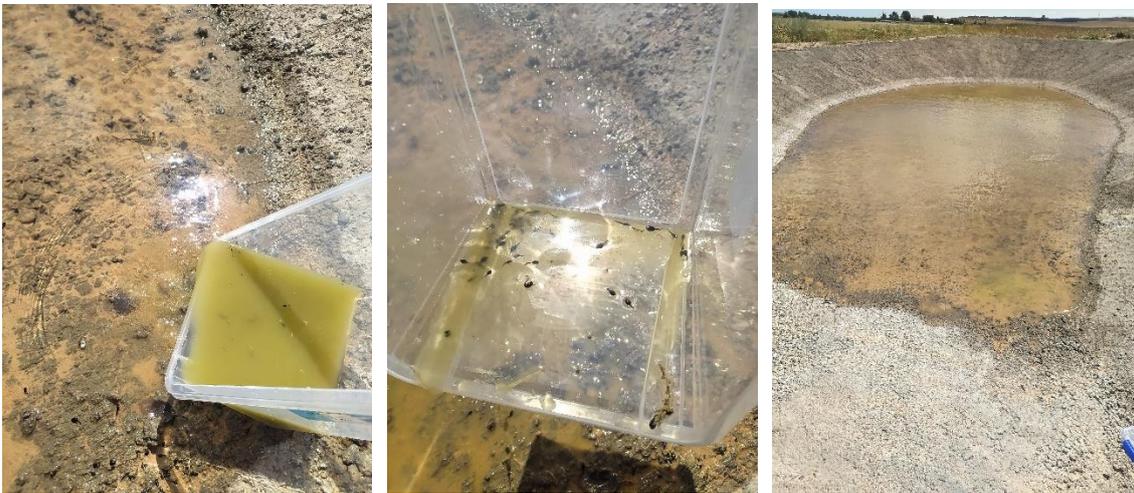
Durante el mes de mayo, tras las primeras lluvias, se acumula agua en las cunetas de hormigón perimetrales a las plataformas de los aerogeneradores, principalmente del AE5, se observan gran cantidad de huevos y pequeños renacuajos de sapo corredor. Este fenómeno de puesta de huevos de sapo también se observa en la balsa de acceso a la fila 2ª junto al AE8.

Con fecha de 25 de mayo, tras observarse lo rápido que se reduce el agua en dichas cunetas perimetrales se procede a la traslocación de dichos renacuajos a la balsa de la fila 2ª.
