**PLAN DE VIGILANCIA AMBIENTAL  
EN FASE DE CONSTRUCCIÓN  
PARQUE EÓLICO “VALDEJALON”  
TM DE RUEDA DE JALÓN (ZARAGOZA)**

<b>Nombre de la instalación</b>	PE VALDEJALON
<b>Provincia – Ubicación instalación</b>	TM RUEDA DE JALON - ZARAGOZA
<b>Nombre del titular</b>	MOLINOS DEL EBRO S.A.
<b>CIF del titular</b>	A50645480
<b>Nombre de la empresa de vigilancia</b>	ARAGONEA S.L.
<b>Tipo de EIA</b>	EIA Ordinario
<b>Informe de FASE de</b>	CONSTRUCCION
<b>Periodicidad del informe según DIA</b>	Mensual
<b>Año de Seguimiento nº</b>	Año 1
<b>N.º de informe y año seguimiento</b>	INFORME Nº9 del AÑO 1
<b>Periodo que recoge el informe</b>	MARZO 2022

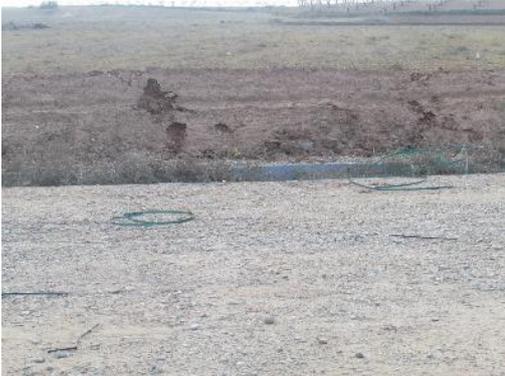
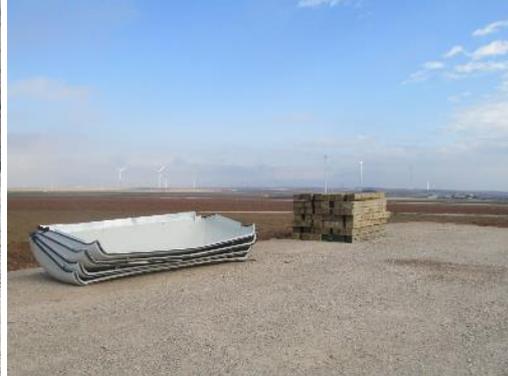
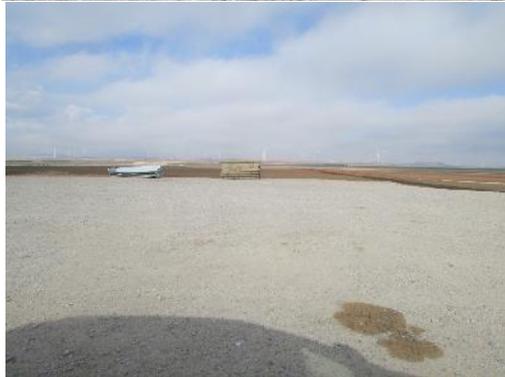
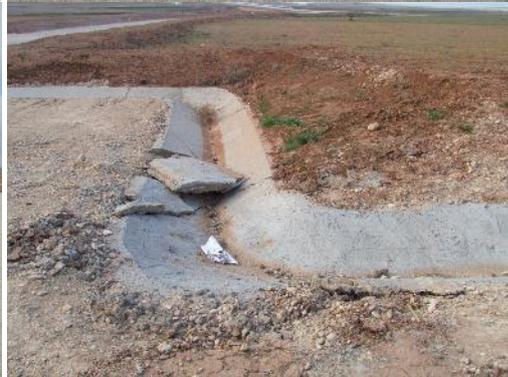
### ALINEACION DE AE 4, 5, 6, 7 Y 8

PARQUE EÓLICO VALDEJALÓN		Fecha:02/03/2022		
<b>FASE DE INSTALACIÓN DE AEROGENERADORES</b>				
<b>Estado de la obra</b>				
Fila 2, formada por la alineación de los AE 4, 5, 6, 7 y 8: completamente instalados, a falta de los trabajos de recogida. Se inician los trabajos de conexión para las pruebas de funcionamiento.				
Fila 1, formada por la alineación de los AE 1, 2, 3, 9 y 10: en los tres primeros solo falta la colocación de las palas. Hoy se estaba realizando la colocación de la nacelle en el AE10 y seguidamente se colocará el resto del AE 9.				
<b>Valoración ambiental</b>				
En la <u>fila 2</u> se observan las siguientes deficiencias:				
<ul style="list-style-type: none"> <li>• AE4: campa sin acopios y prácticamente limpia, a excepción de restos de bridas negras y algún cartón en el entorno. También existe un pequeño vertido puntual sobre la campa.</li> <li>• AE5: se esta realizando trabajos en el interior del AE que necesitan grupo electrógeno. La campa se encuentra limpia a excepción de restos de bridas y pequeñas maderas.</li> <li>• AE6: la campa se encuentra limpia a excepción de restos de bridas.</li> <li>• AE7: campa con varios vertidos puntuales. Además se observan residuos sobre la campa, cunetas y entorno agrícola colindante.</li> <li>• AE8: la campa se encuentra limpia a excepción de restos de bridas y cuerdas.</li> </ul>

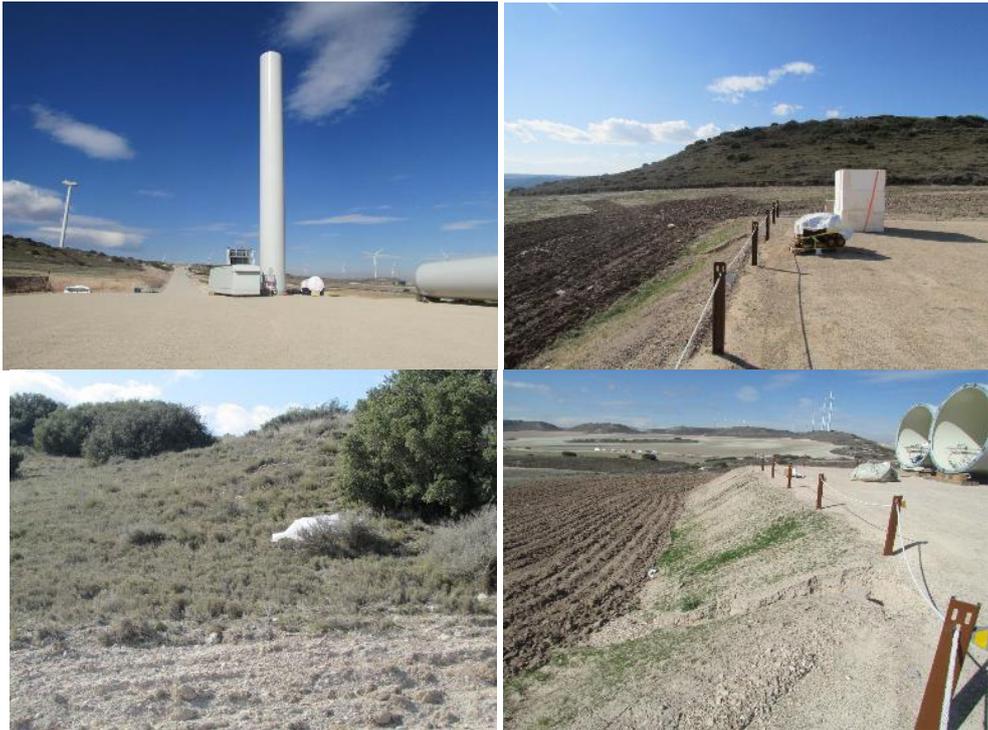
Aerogenerador 9

En la <u>fila 1</u> solo se observan algunos residuos ligeros (dispersados por el viento), en el AE9 y su vial de acceso. El parque de maquinaria y punto limpio se encuentra correcto.				
<b>MEDIDAS AMBIENTALES A EJECUTAR</b>				
Se solicitan las siguientes medidas:				
<ul style="list-style-type: none"> <li>• Realizar una batida de limpieza, tanto de residuos como de los vertidos existentes, de la Fila 2.</li> <li>• Dado que durante el desembalaje de los equipos se generan una gran cantidad de bridas negras, se solicita su retirada tras cada jornada de trabajo, para evitar que se dispersen sobre la campa.</li> <li>• Depositar los residuos generados durante los trabajos de la Alineación 1, 2, 3, 9 y 10, en los contenedores para mantener limpia la obra.</li> <li>• En caso de vertido accidental, seguir el protocolo propuesto de limpieza de derrames.</li> </ul>				
<b>OBSERVACIONES:</b> 1 cernícalo primilla (AE8), 3 milano real (AE7) y buitre leonado (AE9).

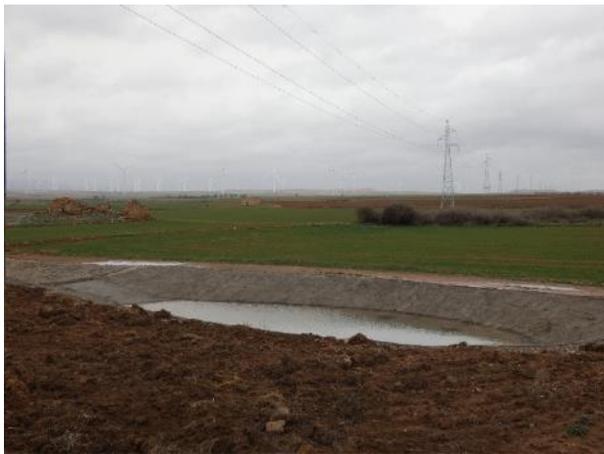
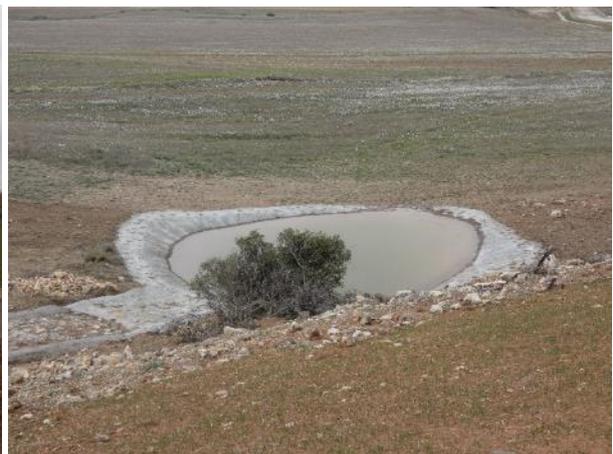
**ACTUACIONES DE RESTAURACIÓN**

Gracias a las lluvias y a las suaves temperaturas las herbáceas han colonizado todas las zonas restauradas.

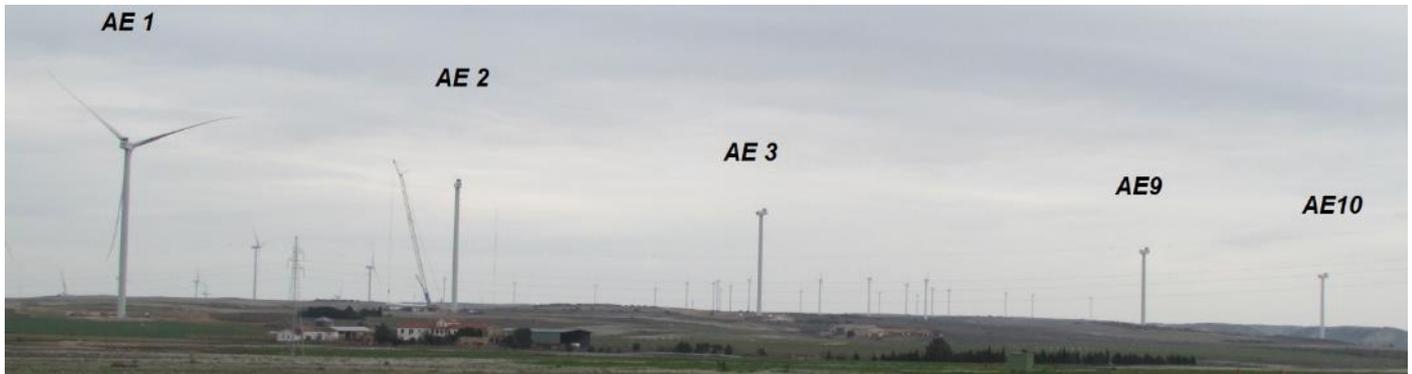
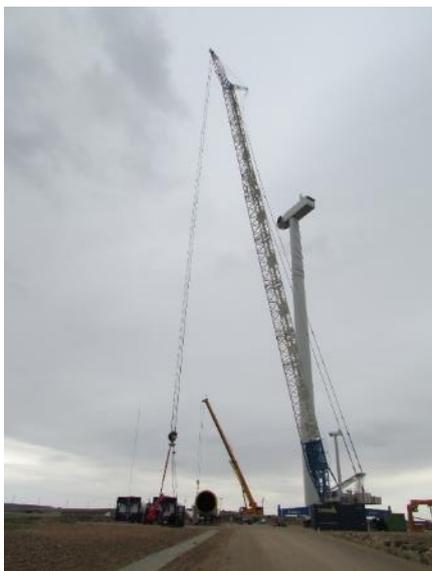
**FILA 1 - ALINEACIÓN 1, 2, 3, 9 Y 10**

Trabajos en el AE2
