Nombre de la instalación:	FV HIJAR I
Provincia/s ubicación de la instalación:	ZARAGOZA
Nombre del titular	Implantación de Fuentes Energéticas de Origen Renovable, S.L.
CIF del titular:	B99377616
Nombre de la empresa de vigilancia:	Técnica Y Proyectos S.A.
Tipo de EIA:	Ordinaria
Informe de FASE de:	EXPLOTACIÓN
Periodicidad del informe según DIA	Cuatrimstral
Año de seguimiento nº:	AÑO 2
Nº de informe y año de seguimiento:	INFORME nº1 del AÑO 2
Periodo que recoge el informe:	Agosto 2022-Noviembre 2022

■ Noviembre 2022

4. SEGUIMIENTO DEL PLAN DE VIGILANCIA AMBIENTAL - 1º CUATRIMESTRE, AÑO 2

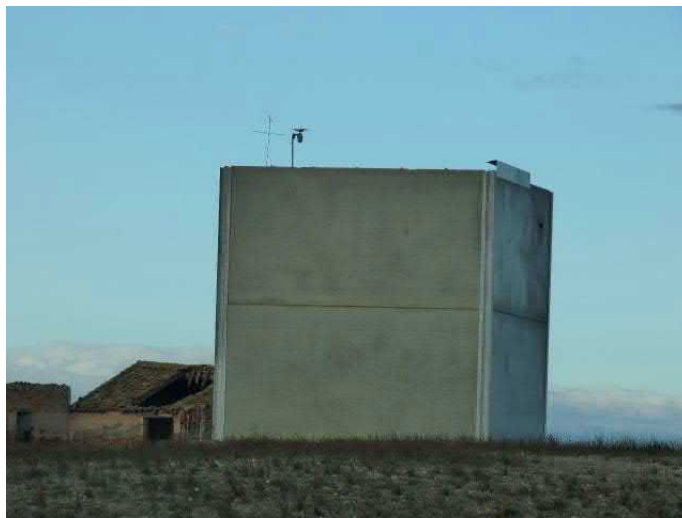
Finalmente, tras la presencia masiva de estorninos en el edificio, se realizó la limpieza de la instalación y se taponaron las entradas hasta el regreso de los ejemplares de primilla en el próximo periodo.

Imagen 18: Primillar construido siguiendo las indicaciones del Servicio de Biodiversidad del Gobierno de Aragón, en el que se ha recreado el ambiente de colonia.

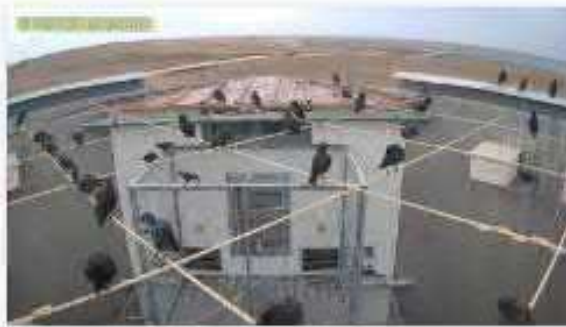
Estorninos posados sobre las cuerdas del sistema antipredación
