SEGUIMIENTO AMBIENTAL EN FASE DE CONSTRUCCIÓN

INFORME FINAL

“PLANTA FOTOVOLTAICA "LOS ARCOS”

ANDORRA (TERUEL)

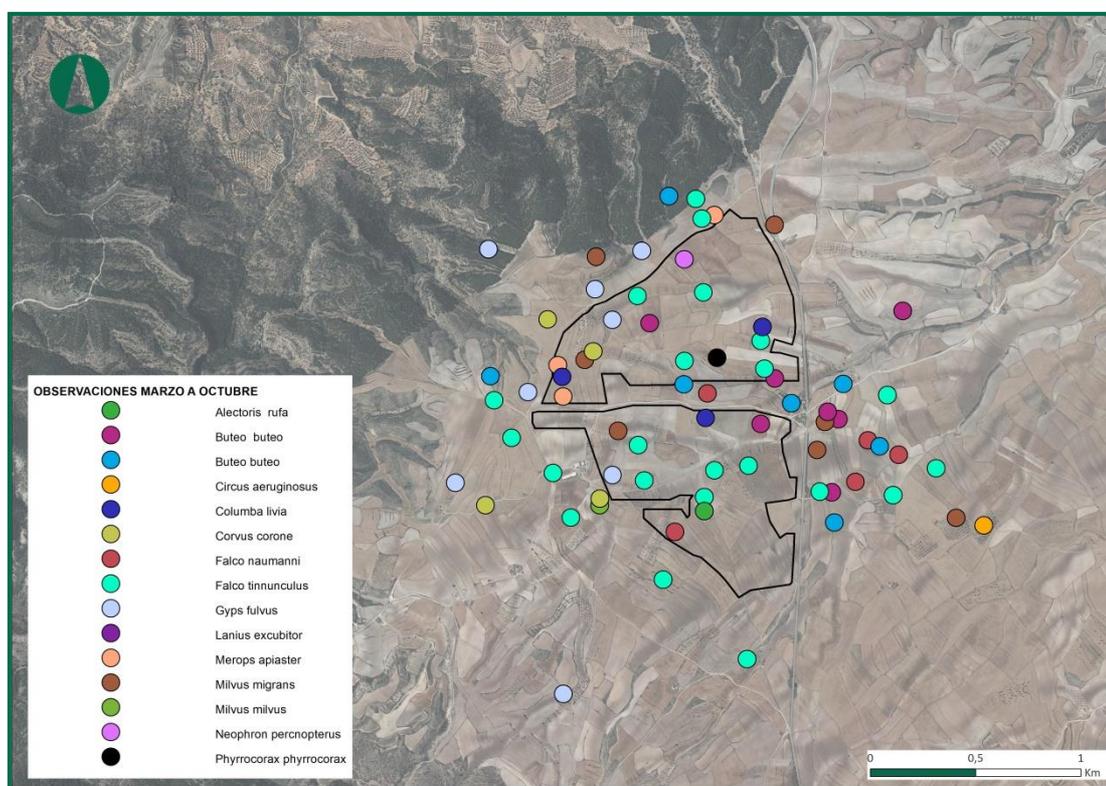
Figura 1. Avistamientos en obra

Se ha realizado seguimiento de avifauna, anotando los avistamientos durante lo recorridos por el entorno de la obra, las especies avistadas este periodo han sido abundantes, destacando por cantidad los cernícalos vulgares, y busardos ratoneros, con presencia también de milanos tanto negros, en época estival, como reales en la invernada, además de , se pueden observar en la siguientes figura:
