FV PITARCO B_AÑO1_IM5_CONS_JUNIO22

**INFORME MENSUAL DEL SEGUIMIENTO AMBIENTAL DE LAS OBRAS
DEL PROYECTO PFV PITARCO B (TM MUEL)
(JUNIO 2022)**

Nombre de la instalación	FV PITARCO B
TM, Provincia	TM MUEL, ZARAGOZA
Nombre del titular	PITARCO ENERGIA, S.L.
CIF del titular	B99521304
Nombre de la empresa de vigilancia	ENERLAND PROJECT DEVELOPMENT, S.L.
Tipo de EIA	ORDINARIA
Informe de fase de	CONSTRUCCION
Periodicidad del informe	MENSUAL
Año de seguimiento	AÑO 1
Nº de informe y año de seguimiento	INFORME Nº5 DEL AÑO 1
Periodo que recoge el informe	JUNIO 22

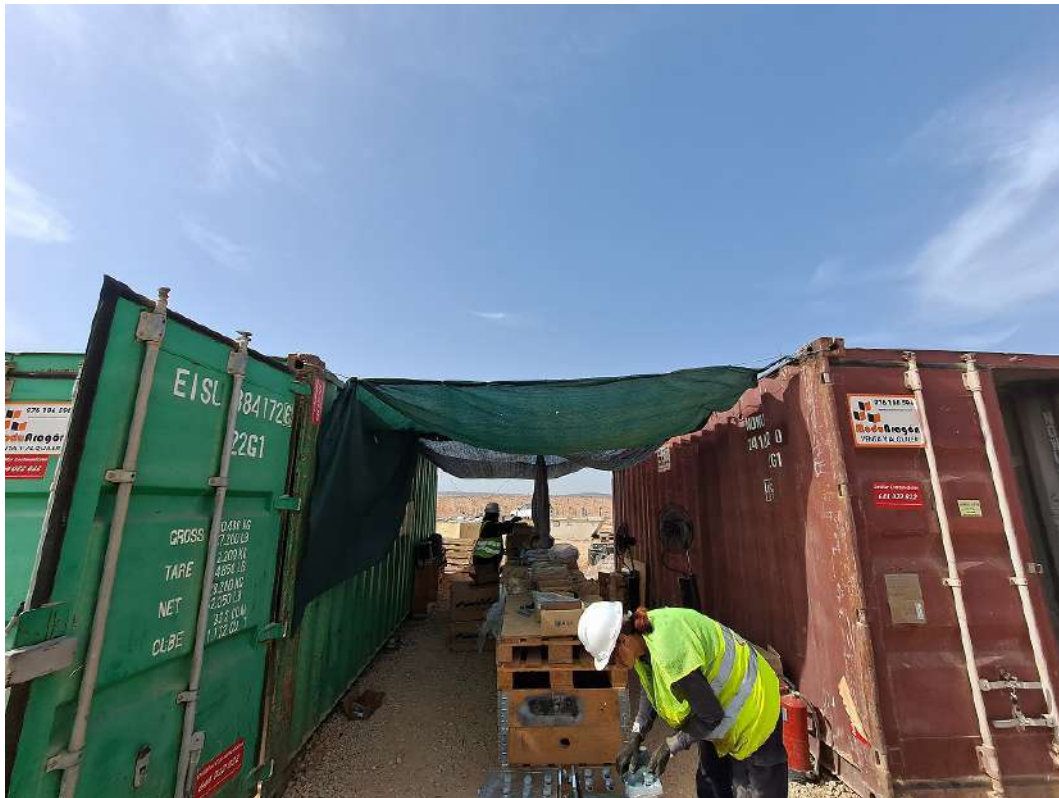
Pequeño derrame de aceites en la zona de PVH

ESTUDIO DE ACCIONES CORRECTIVAS	CIERRE DE LA NO CONFORMIDAD
SI <input checked="" type="checkbox"/> NO <input type="checkbox"/> RESPONSABLE: RAÚL QUINTANA MORALES	EXPLICACIÓN: No existen fugas sino que por las altas temperaturas se produce una "sudación" del hidráulico por las juntas de los latiguillos debido a su pérdida de viscosidad por el ambiente y su continuo uso. Se utilizará sepiolita para solventar la situación.

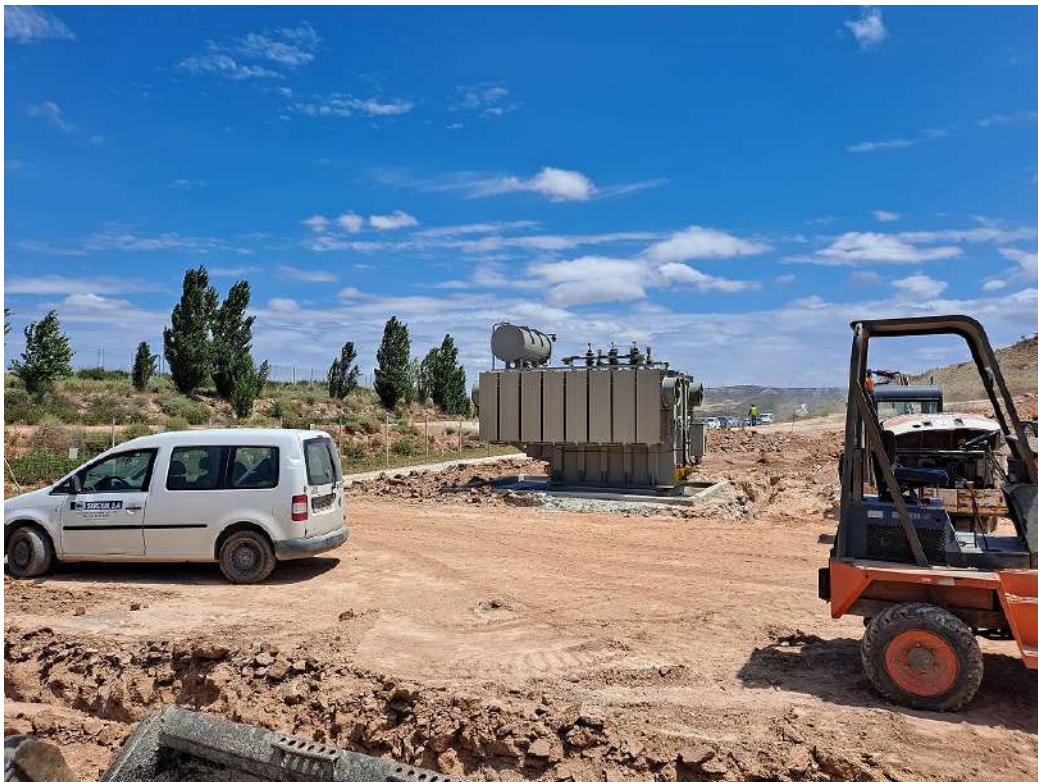
Obras de acondicionamiento del trafo de la SET
