INFORME ANUAL FASE EXPLOTACIÓN. 1^{er} AÑO

FV EL ALIAGAR 2 FASE 1B

SEPTIEMBRE 2023 – AGOSTO 2024

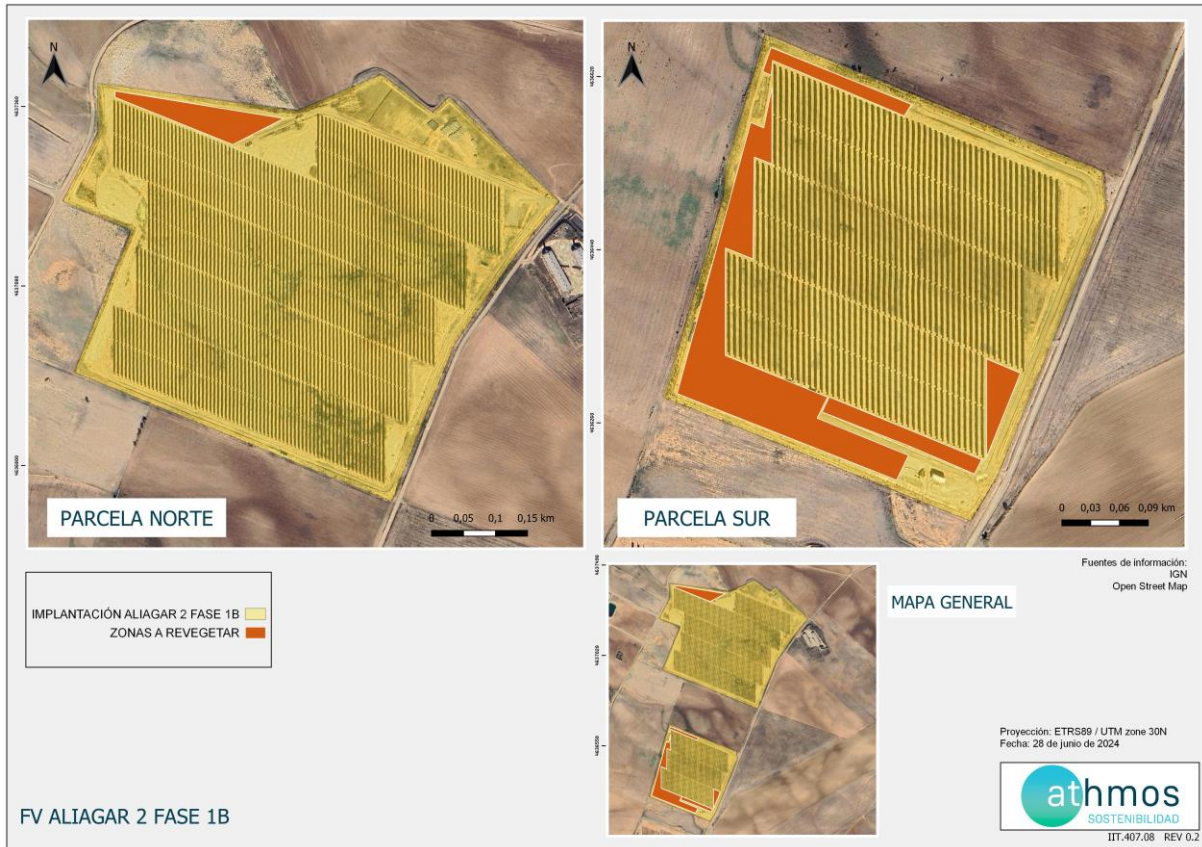
Tras el paso de la pasada primavera, en la que como se ha dicho la meteorología ha favorecido la aparición de zonas con muy buena cobertura vegetal, las zonas de suelo desnudo quedan principalmente acotadas a estas explanadas utilizadas para acopios de materiales y al referido talud y sus alrededores.

La Comisión de Seguimiento Ambiental resuelve en mayo de este año que estas zonas han de ser recuperadas, para lo que hay que poner en marcha acciones destinadas a restaurarlas, tras lo cual se hizo una identificación sobre el terreno de las zonas sobre las actuar, resultando el siguiente mapa. Por el momento no se han definido las acciones a llevar a cabo.

Mapa de las zonas más afectadas que serían objeto de restauración.

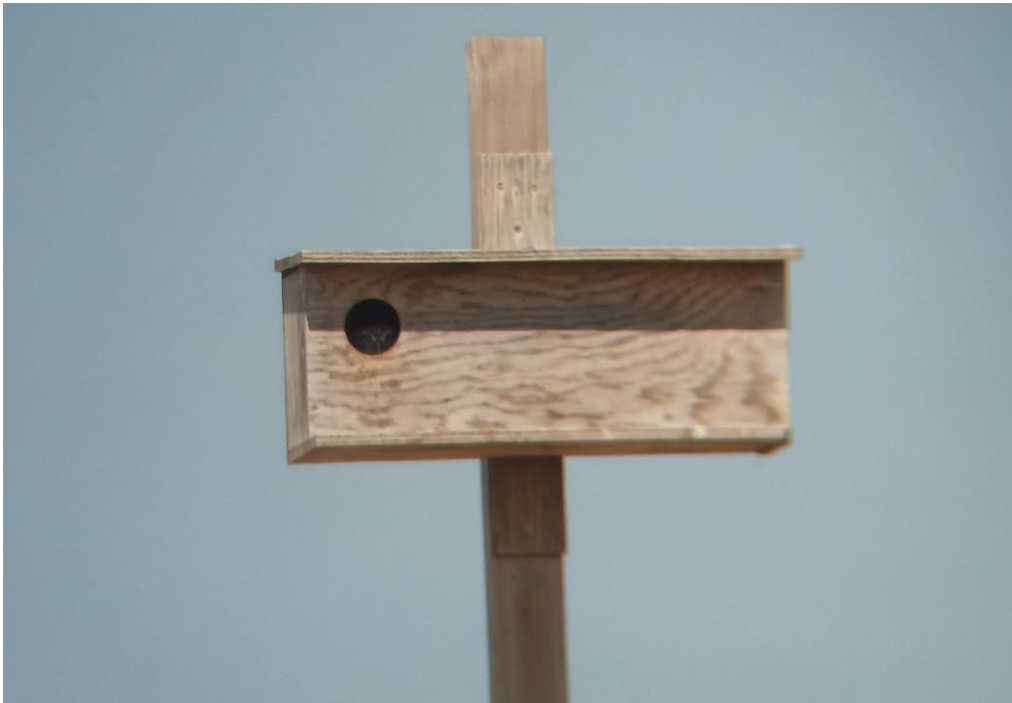
Estado de la medida: una vez terminada la temporada reproductora, se confirma que al menos tres de las cajas instaladas en el proyecto han sido ocupadas. Dos de ellas por carraca *Coracias garrulus*, y otra más por mochuelo *Athene noctua* (en la imagen inferior, con el mochuelo dentro).

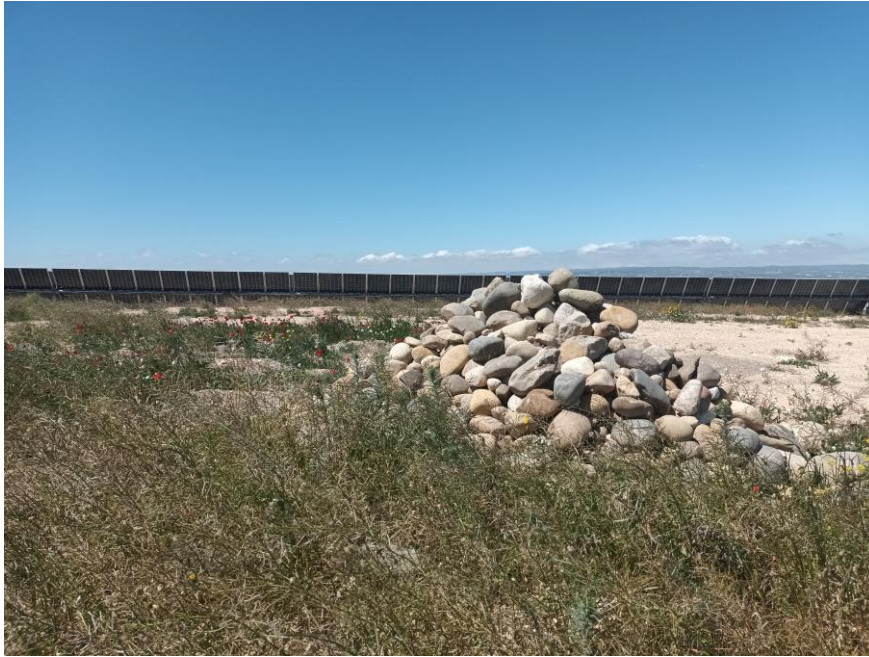
Estado de la medida: la DIA del proyecto dictamina en el condicionado 10.6 que se instalarán refugios de piedra para fauna cada 25 metros a lo largo de todo el vallado perimetral. Para dar respuesta a dicho condicionado se instalaron pequeños montículos de piedra cada 25 metros. No obstante, se instalaron también varios refugios de una talla considerable -foto inferior- con piedra traída de fuera del proyecto (modelo presentado en la propuesta de medidas complementarias). Además de todo ello, en la parcela norte del proyecto existe un cordón de piedra de unos 20 metros de longitud que estaba presente previo a la instalación del proyecto y que se ha respetado y mantenido como estaba, y que seguramente sea, de cara a ofrecer refugio a determinadas especies de fauna, la más útil de todas estas estructuras.

Arriba, uno de los grandes montones de piedra instalados en el proyecto. En total son 12 las estructuras de este tipo que se han colocado. Abajo, una parte del cordón de piedra al que se hacía referencia anteriormente

En enero del presente año se presentó la propuesta de medidas complementarias, en la que además de tratar otras medidas, se mencionaban los refugios de fauna que en aquel momento ya se habían colocado. En su repuesta, la Dirección General del Medio Natural considera adecuado el diseño de los montones de piedra, y aclara que *“contraviniendo lo que se indica en el condicionado 10.6 de la DIA, no resulta necesario llegar a una densidad de 1 montículo cada 25 metros, ya que se considera excesiva. Bastaría con aproximarse a una densidad de 1 montículo cada 80-100 metros.”*
