# INSTALACIÓN FOTOVOLTAICA "ÉPILA" Y CONEXIÓN A RED 15 kV

## ÉPILA (ZARAGOZA)

### INFORME DE VIGILANCIA AMBIENTAL

| Periodo que recoge el informe | Julio 2024 |

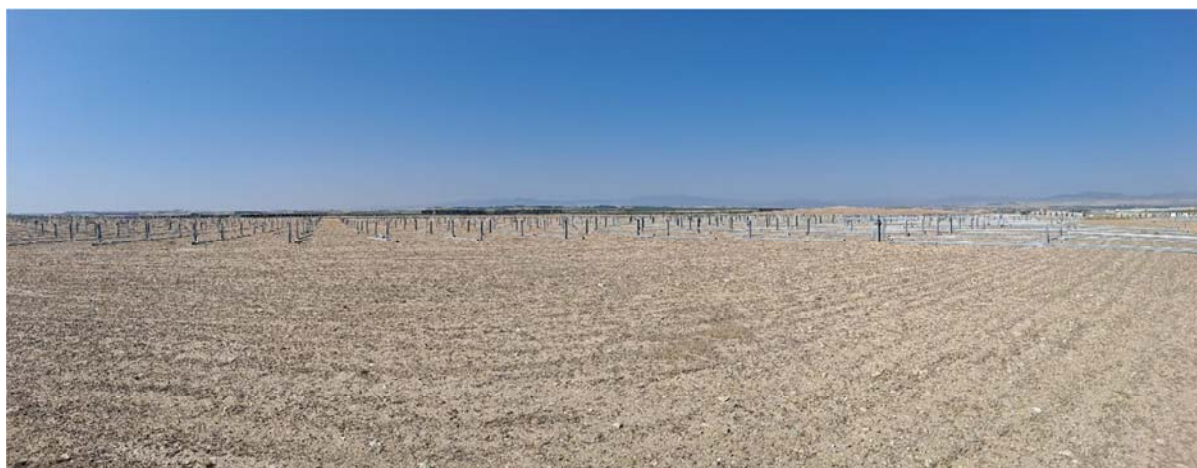
No se tiene constancia de que se hayan realizado trabajos en la planta en este periodo.

Figura 4.1. Aspecto de la planta

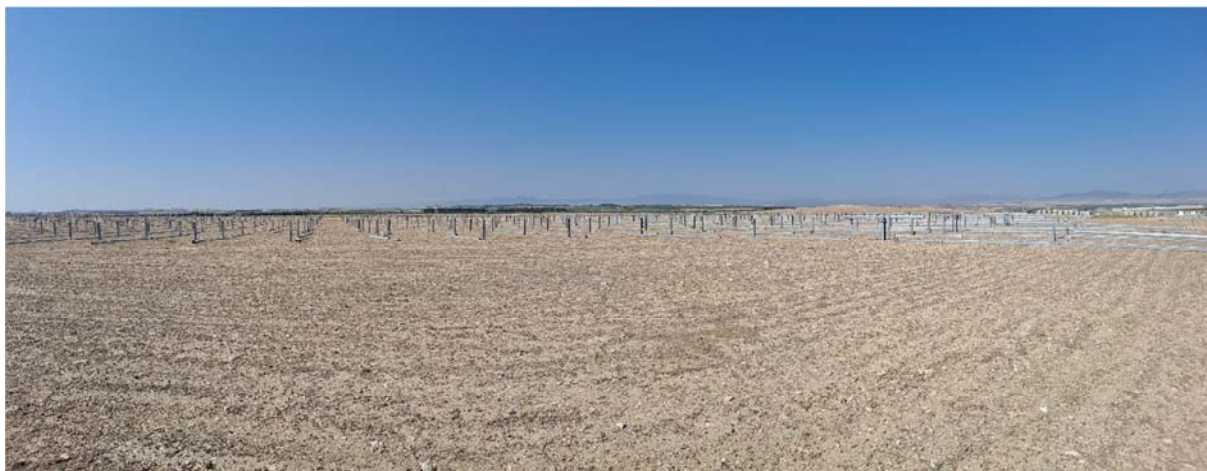
Figura 8.1. Aspecto de la planta a fecha 18-07-24
