**INSTALACIÓN FOTOVOLTAICA "ÉPILA" Y CONEXIÓN A RED 15 kV**  
**ÉPILA (ZARAGOZA)**  
**INFORME DE VIGILANCIA AMBIENTAL**

| Informe en Fase de | Construcción |
| nº de informe y año de seguimiento | Informe nº 8 del año 2 |
| Periodo que recoge el informe | Febrero 2025 |

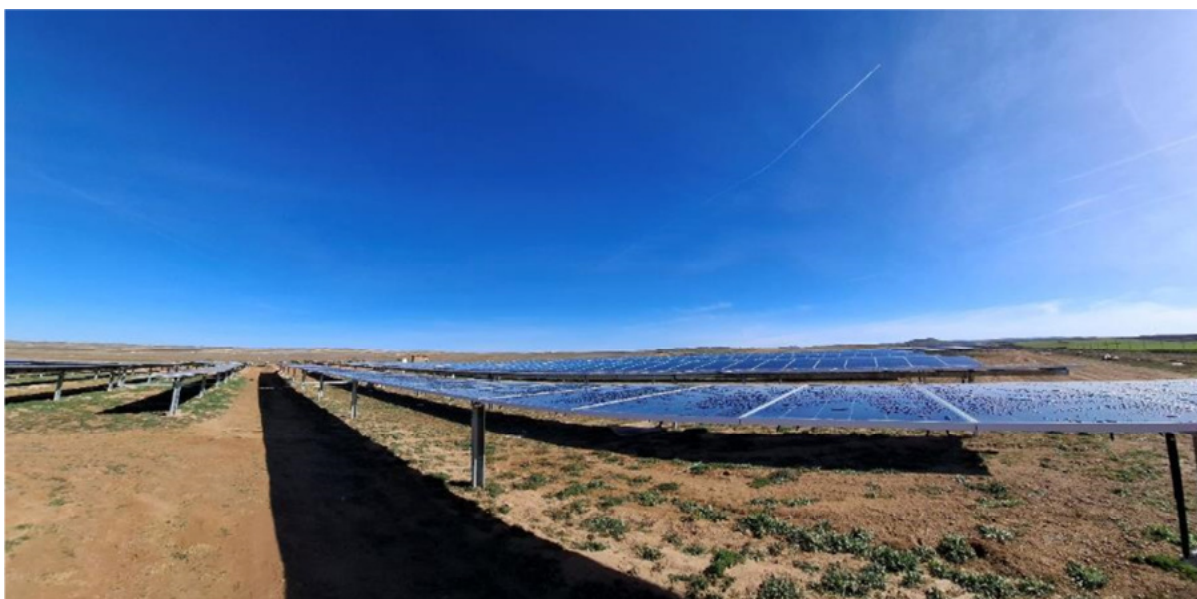
Los trabajos realizados en la planta en este periodo han consistido en el cierre de algunas zanjas interiores, además del cierre del tramo de zanja exterior, ejecutado para la instalación de la infraestructura de evacuación.

Figura 4.1. Aspecto de la planta el 13-02-2025
