Nombre de la instalación:	FV PEÑAFLORES II
Provincia/s ubicación de la instalación:	ZARAGOZA
Nombre del titular:	Fuerzas Energéticas del Sur de Europa IV, S.L
CIF del titular:	B87755476
Nombre de la empresa de vigilancia:	Técnica Y Proyectos S.A.
Tipo de EIA:	Ordinaria
Informe de FASE de:	EXPLOTACIÓN
Periodicidad del informe según DIA	Cuatrimstral
Año de seguimiento nº:	AÑO 3
Nº de informe y año de seguimiento:	INFORME nº2 del AÑO 3
Periodo que recoge el informe:	Diciembre 2023-Marzo 2024

■ Abril 2024

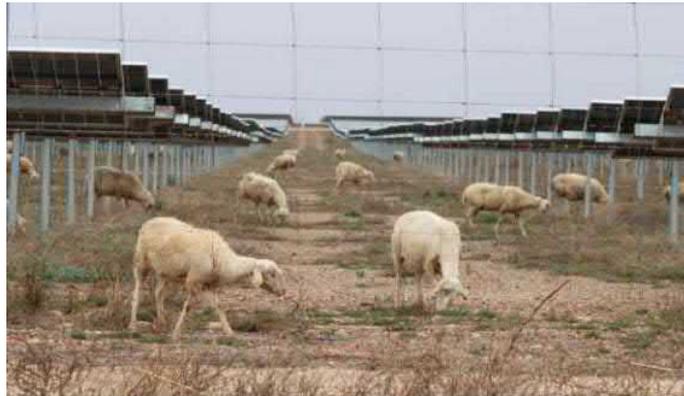
Durante el presente cuatrimestre, el mantenimiento de la cobertura vegetal se ha llevado a cabo principalmente mediante el pastoreo de ganado ovino. De esta forma, además del control del crecimiento de la vegetación, se ha producido un aporte de nutrientes al suelo a través de los excrementos de los animales, y se ha apoyado a la actividad ganadera local. En aquellas zonas en las que ha sido necesario, se ha recurrido también a medios mecánicos para controlar el crecimiento de la vegetación.

Imagen 2. Ganado ovino pastando dentro de la planta fotovoltaica para el control de la vegetación

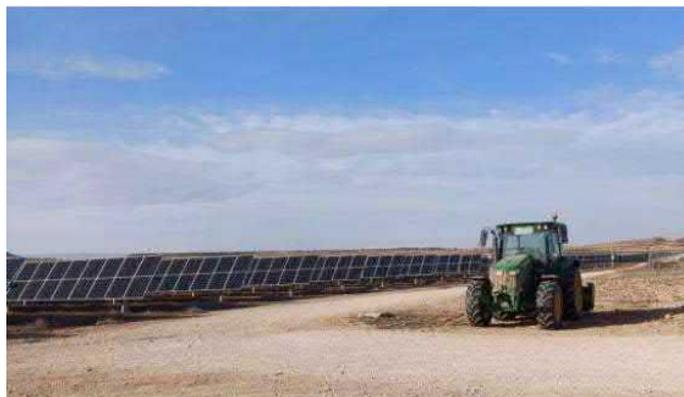
Imagen 3. Tractor utilizado para el control de la vegetación que crece en el interior de la planta fotovoltaica

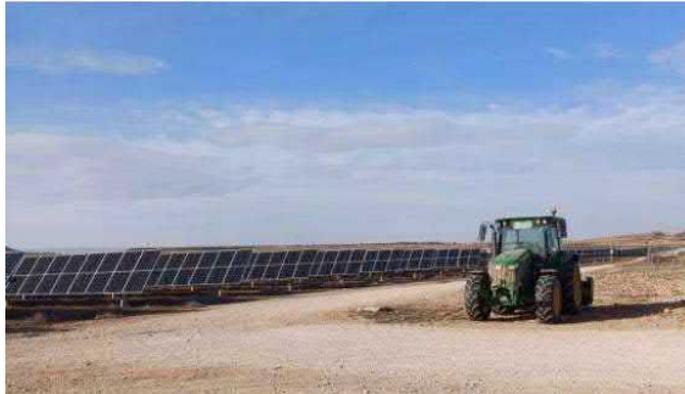
Imagen 5. Tractor utilizado para el control de la vegetación que crece en el interior de la planta fotovoltaica

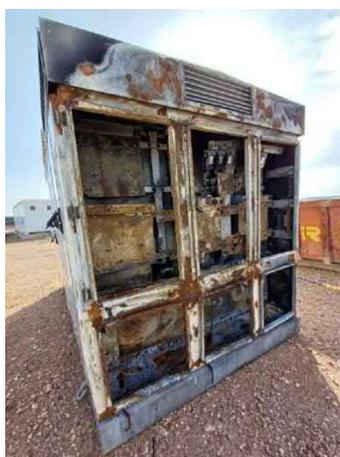
Durante el periodo que corresponde al presente informe, se observó un CT que había sufrido un incendio depositado correctamente en el punto limpio ubicado en la planta de Tambores I. Se consultó con el personal la incidencia y se indicó que el incendio no se extendió ni afectó a más infraestructuras.

Imagen 21. Centro de transformación incendiado ubicado en el punto limpio

En cuanto a la gestión del CT incendiado, queda pendiente determinar si se utilizará para aprovechar piezas de él o si será gestionado como residuo por una empresa especializada. En este segundo caso, se entregará el albarán correspondiente.

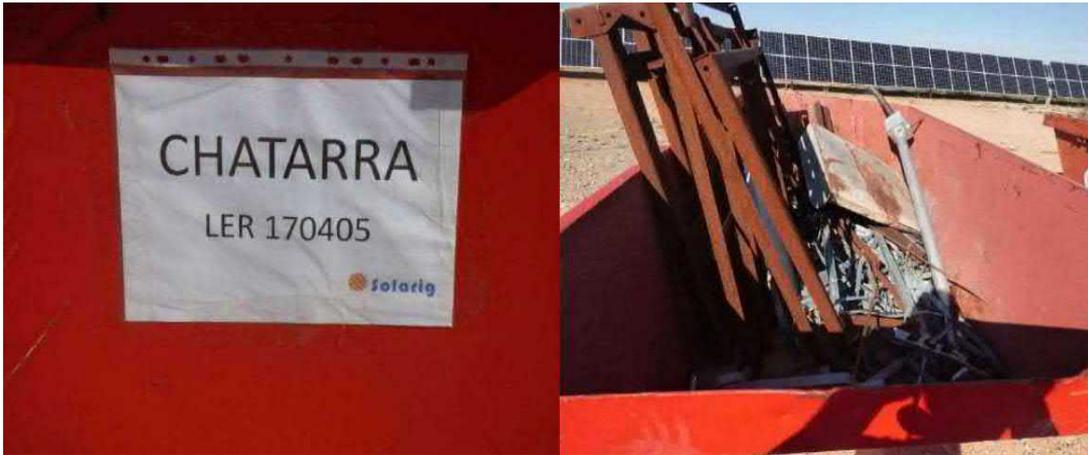
Imagen 22. Contenedor habilitado para el depósito de chatarra adecuadamente identificado

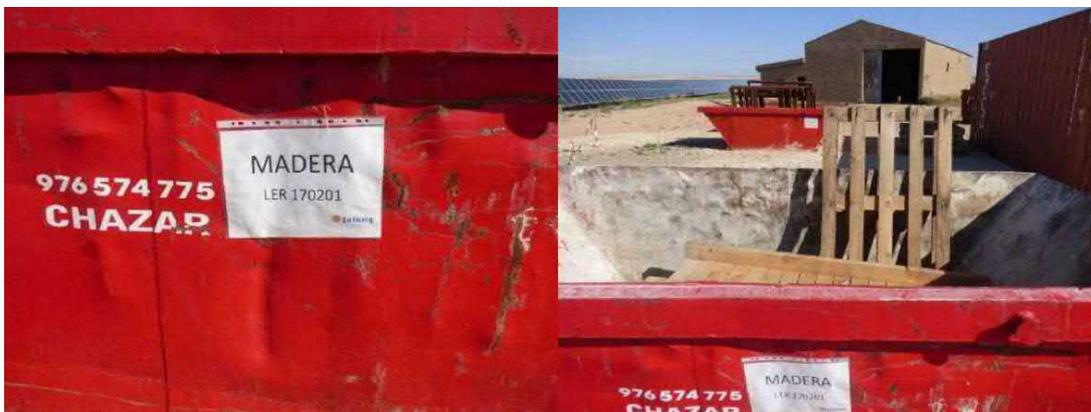
Imagen 23. Contenedor habilitado para el depósito de madera adecuadamente identificado

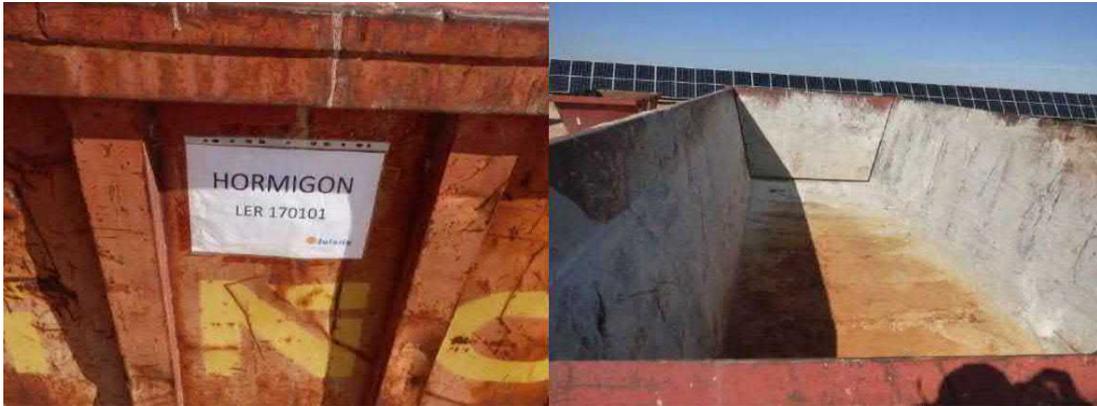
Imagen 24. Contenedor habilitado para el depósito de hormigón adecuadamente identificado

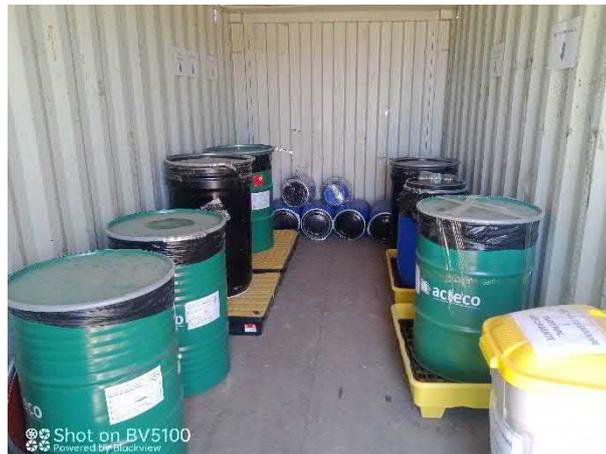
Imagen 25. Depósitos homologados adecuadamente identificados situados en el interior del punto limpio para el depósito temporal de residuos peligrosos

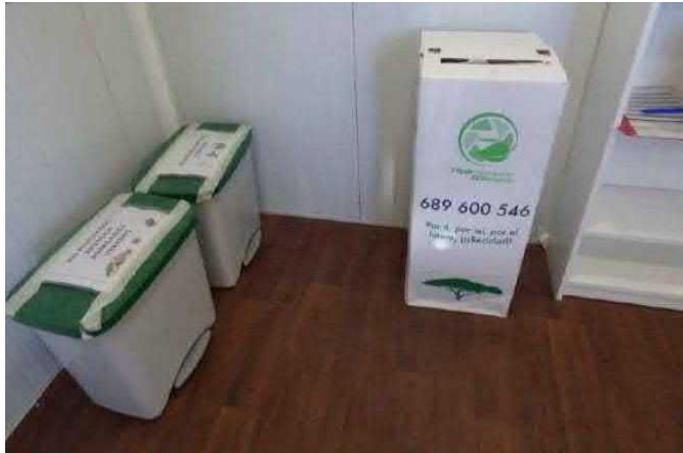
Imagen 26. Cubos habilitados para el depósito de residuos urbanos en el edificio de O&M de la planta fotovoltaica "Calamocha II"

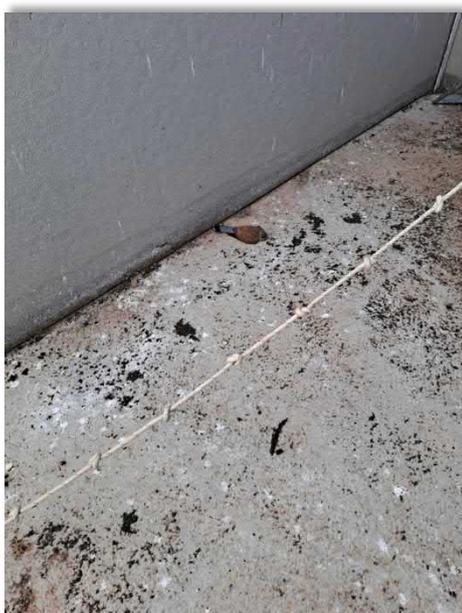
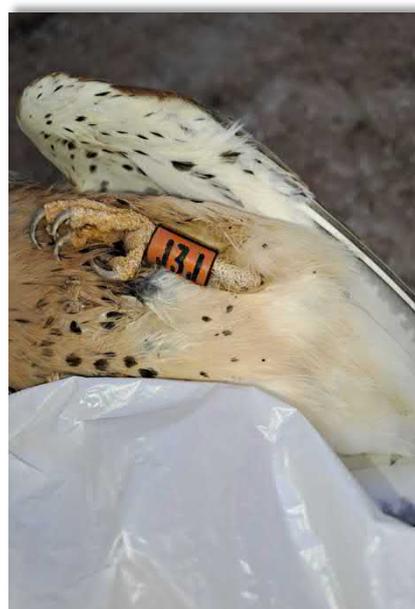
El 12 de marzo, durante el seguimiento rutinario, se detectó, en el suelo interior del edificio primillar, la presencia de un ejemplar muerto con anilla naranja en tarso izquierdo (J3J) liberado en este “Proyecto Vendimia” en 2022. El 18 de marzo fue entregado al Agente de Protección de la Naturaleza, para ser trasladado al Centro de Recuperación de Fauna Silvestre de la Alfranca del Gobierno de Aragón. La necropsia dio como resultado un fuerte golpe en cabeza y abdomen, probablemente debido al fuerte viento de los días en los que se recogió.

12 de marzo: macho de cernícalo primilla con anilla naranja en tarso izquierdo (J3J) encontrado muerto dentro del edificio-primillar

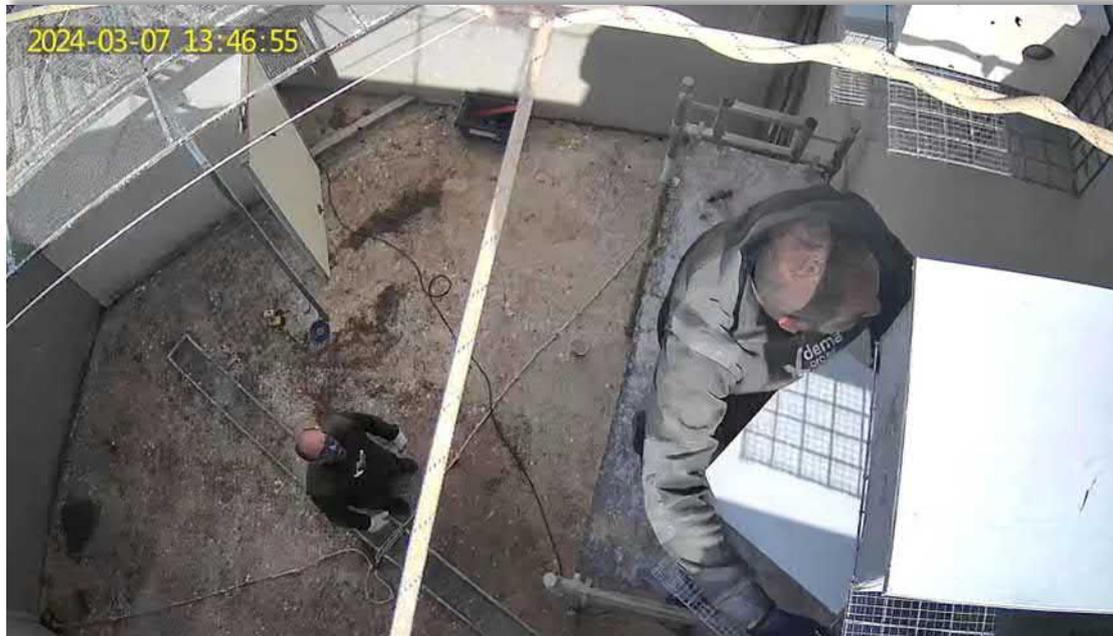
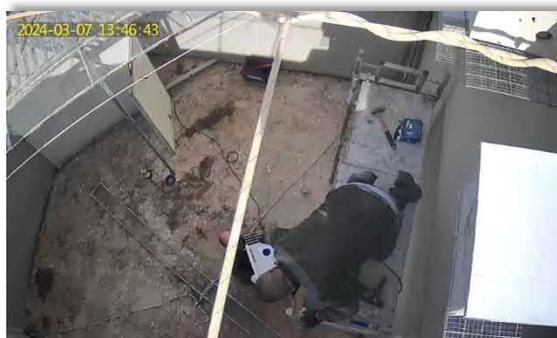
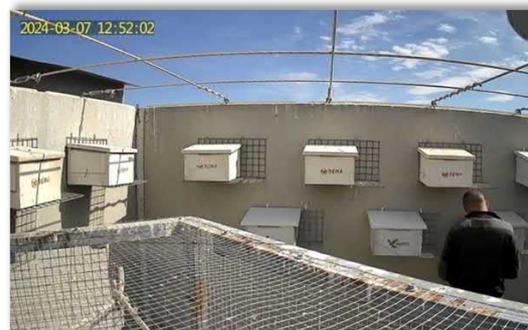
El 7 de marzo se llevó a cabo la instalación de 10 nuevas nidos en el interior del edificio-primillar, sumando un total de 20 nidos dentro del “Proyecto Vendimia”.

7 de marzo: instalación de los nidos por parte de técnicos de DEMA
