**PLANTA SOLAR FOTOVOLTAICA (FV)**  
**"AGUASVIVAS DE 49,9 MWp SET AGUASVIVAS Y**  
**VARIANTE LAAT CON E/S EN SET AGUASVIVAS"**

Programa de Vigilancia Ambiental

| Informe de FASE de: | CONSTRUCCIÓN |
| Período que recoge el informe: | JULIO 2023 - SEPTIEMBRE 2024 |

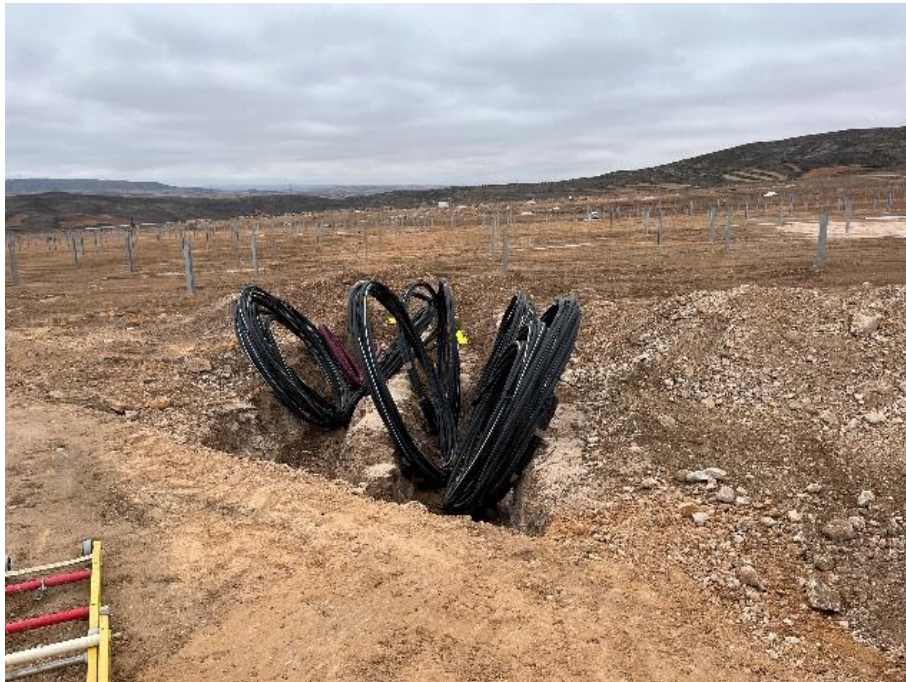
*Figura 11 Tendido de cable de MT*

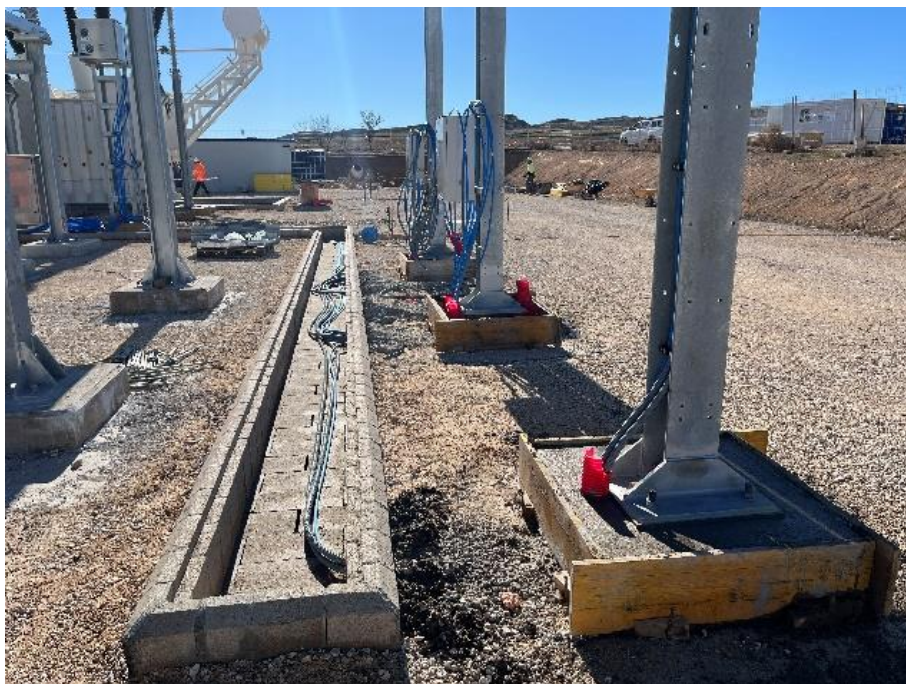
*Figura 12 Tendido de cable de BT*

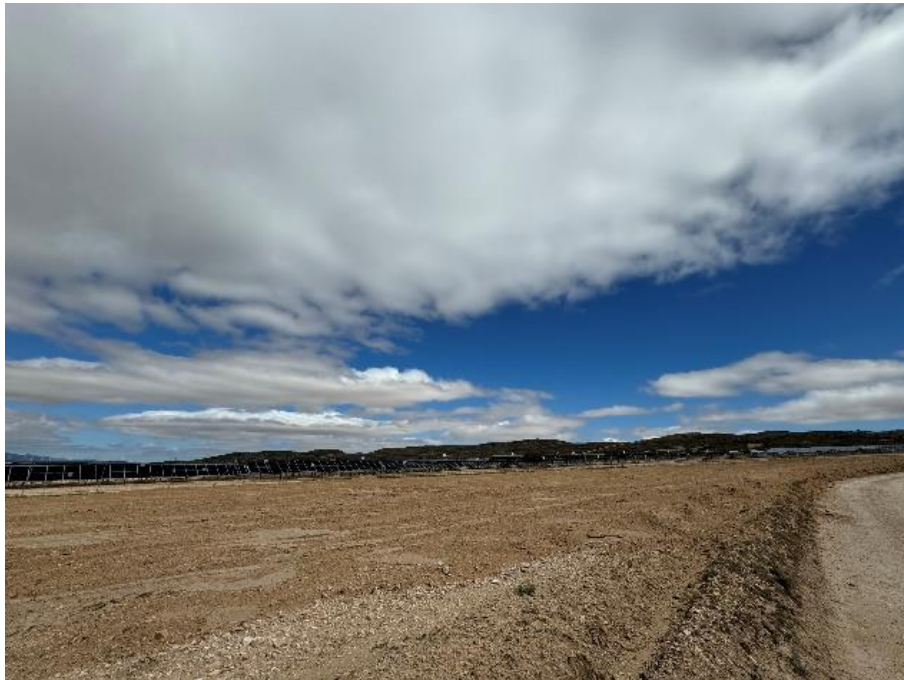
*Figura 17 Acopio de tierra vegetal*

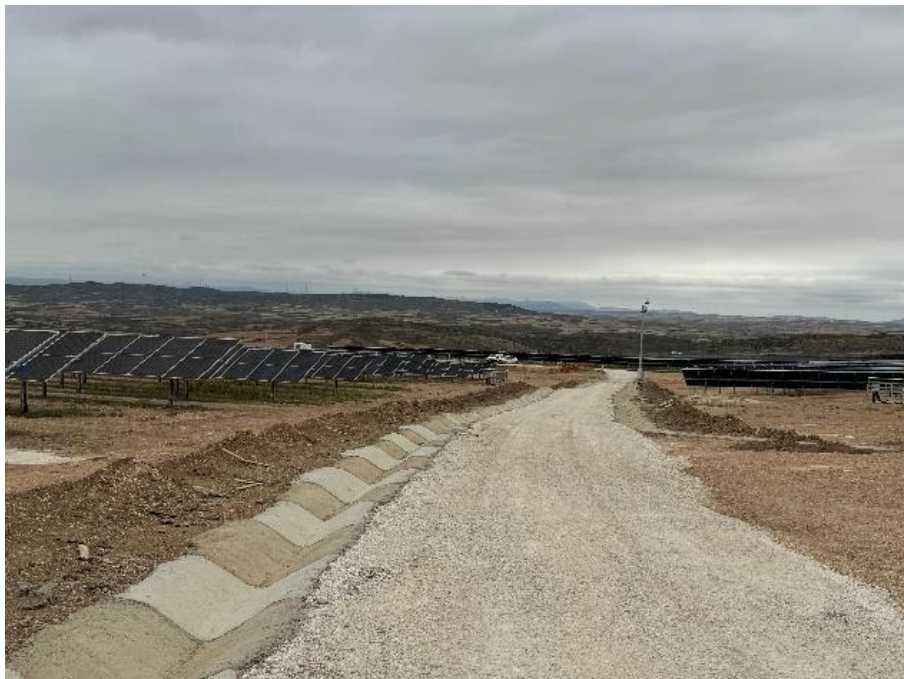
*Figura 2132 Apertura de cunetas*

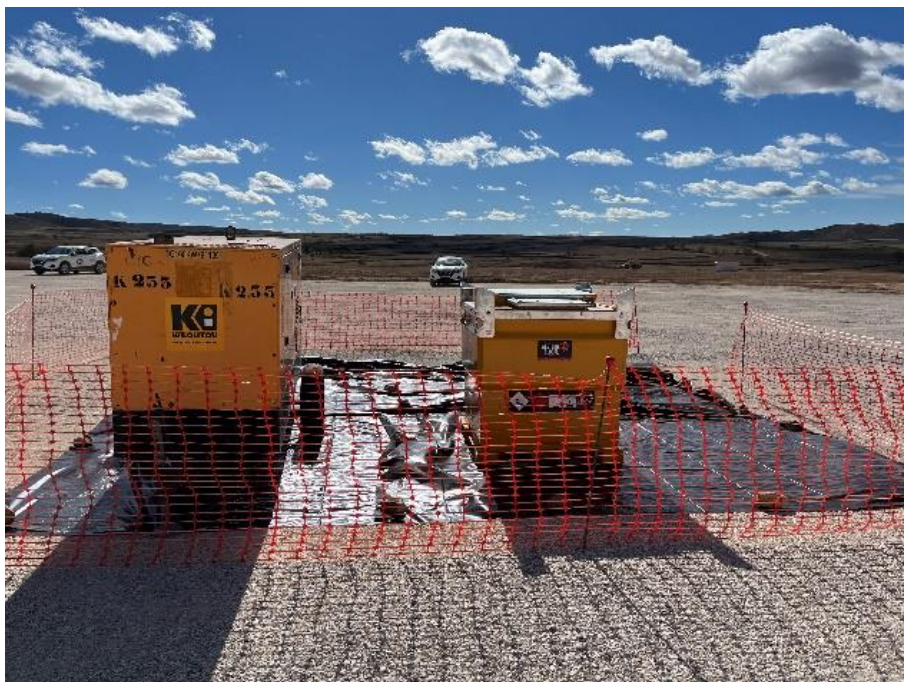
*Figura 24 Punto limpio de RNP*

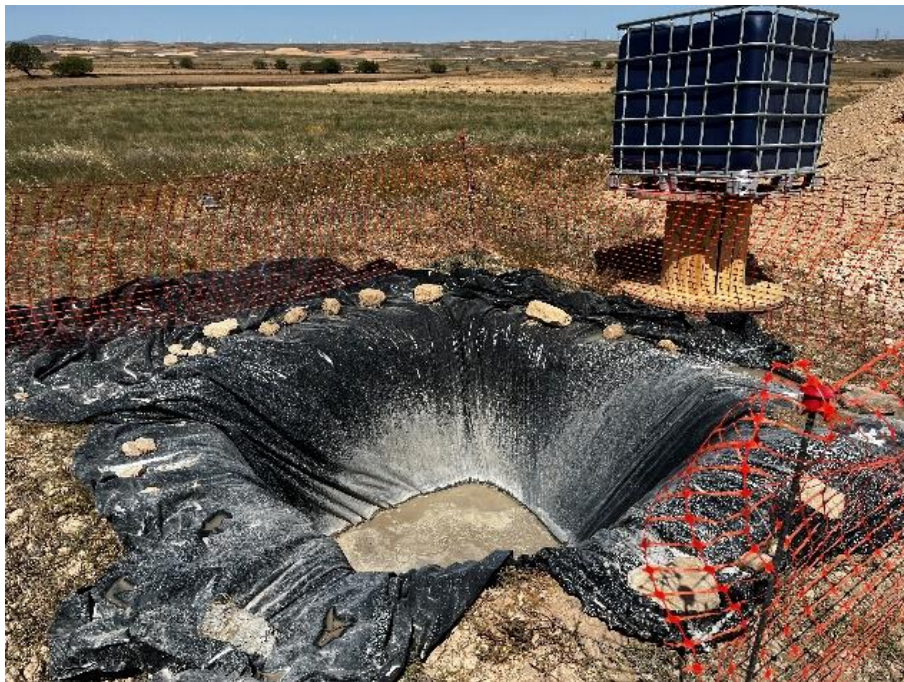
*Figura 27 Limpieza de la cuba en zona habilitada*
