### PLANTA SOLAR FOTOVOLTAICA CASTILLO 2 Y SUS INFRAESTRUCTURAS DE EVACUACIÓN

Dirección Ambiental de Obra

Informe mensual Nº 2 (Abril 2024)

Castelnou (Teruel)

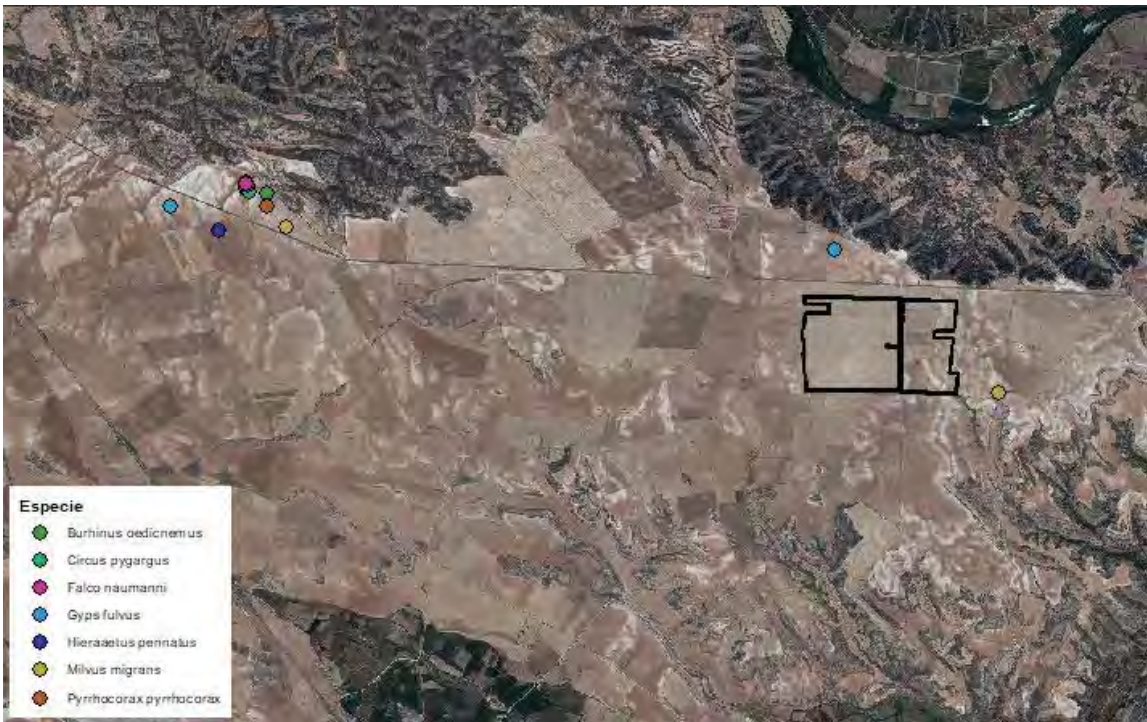
Figura 2. Avistamientos en obra

En este mes se han avistado cernícalo primilla y chova piquirroja en la Paridera de Cantalobos (primillar), también alcaraván y algunas rapaces buitre leonado, milano negro y aguilucho cenizo.

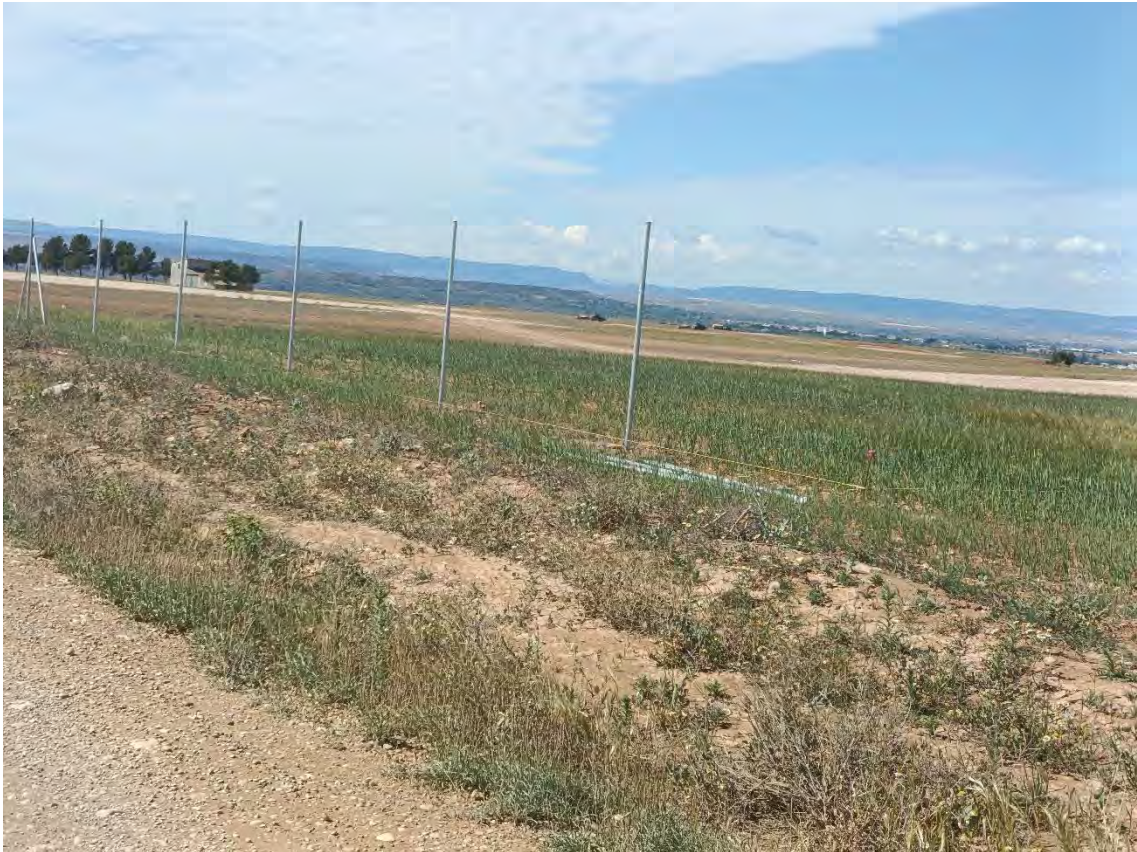
Hincado y vallado Castillo 2:

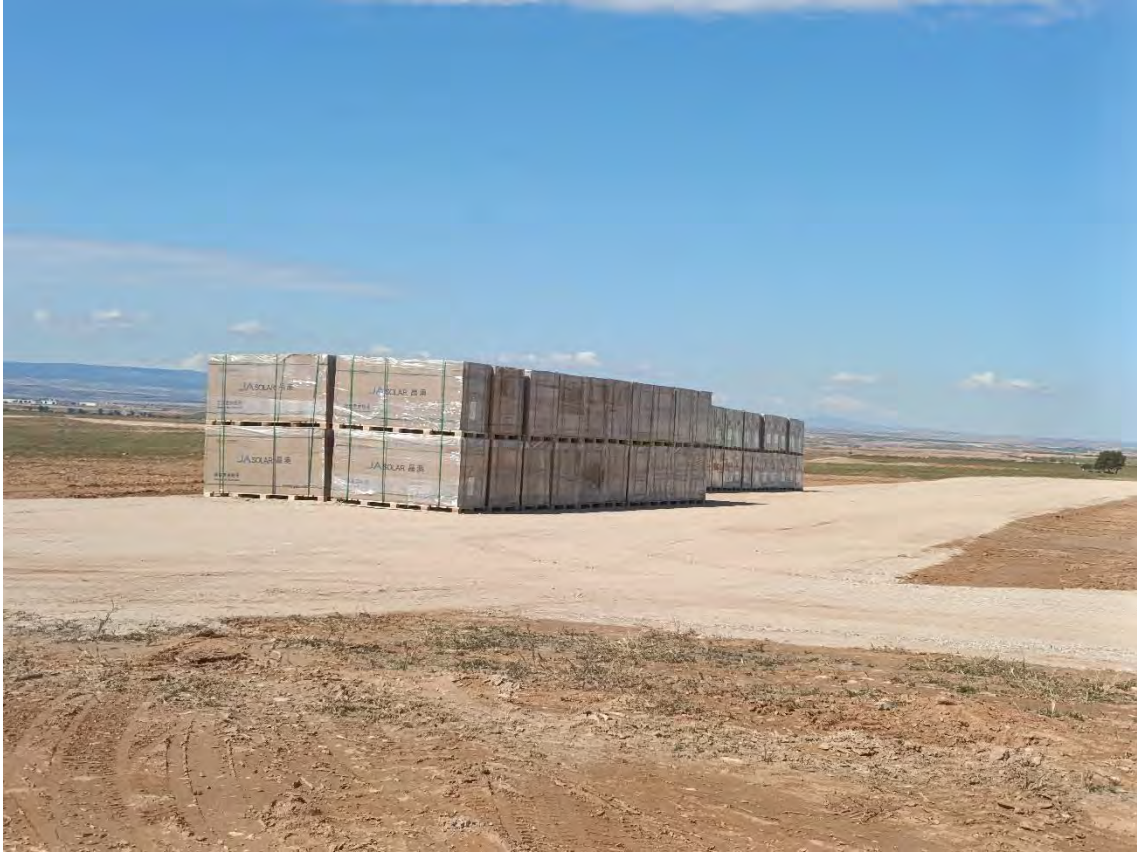
Acopio de placas solares:
