Nombre de la instalación	PLANTA FOTOVOLTAICA CENTROVÍA III
Provincia de la instalación	ZARAGOZA
Nombre del titular	CONQUER FROM WITHIN, S.L.
CIF del titular	B- 88189931
Nombre de la empresa de vigilancia	LUZ DE GESTIÓN Y MEDIO AMBIENTE, S.L.
Tipo de EIA	SIMPLIFICADA
Informe en FASE de	EXPLOTACIÓN
Periodicidad del informe según DIA	ANUAL
Año de seguimiento nº	1
nº de informe y año de seguimiento	INFORME ANUAL 1 DEL AÑO 1
Periodo que recoge el informe	Agosto 2024 – Julio 2025

PRIMER INFORME ANUAL EN FASE DE EXPLOTACIÓN PLANTA FOTOVOLTAICA CENTROVÍA III Y SU INFRAESTRUCTURA DE EVACUACIÓN Zaragoza (Zaragoza)

Agosto 2024 – Julio 2025

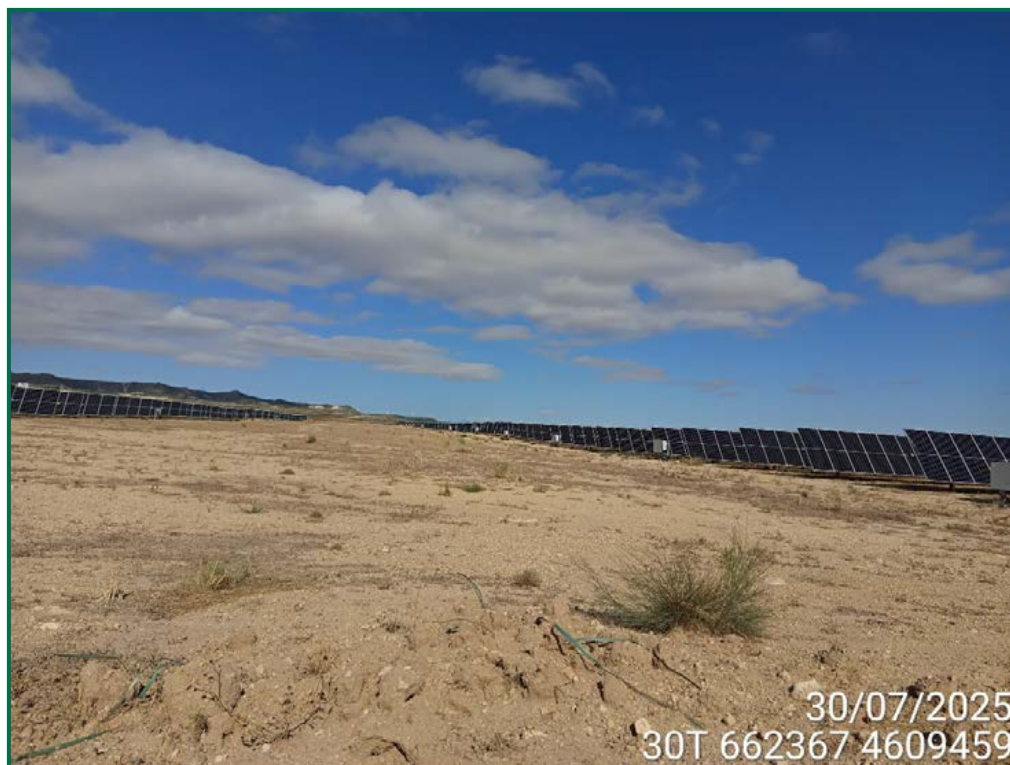
Fotografía 4. Superficie de la PFV.

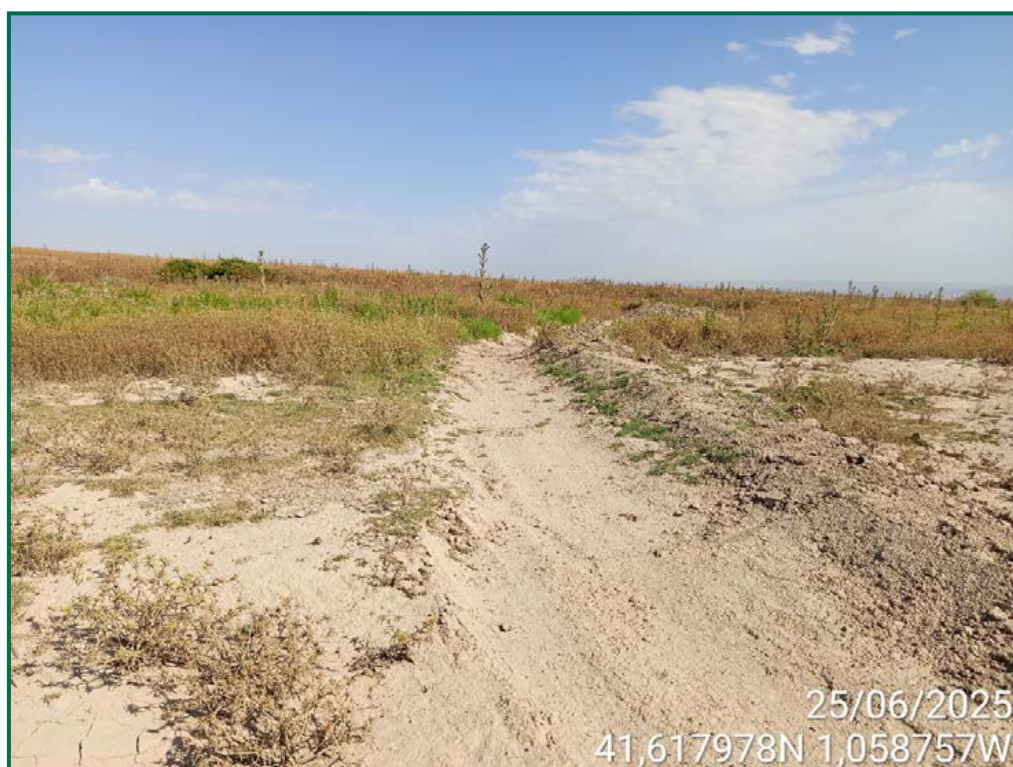
Fotografía 12. Zanja para la canalización del agua.

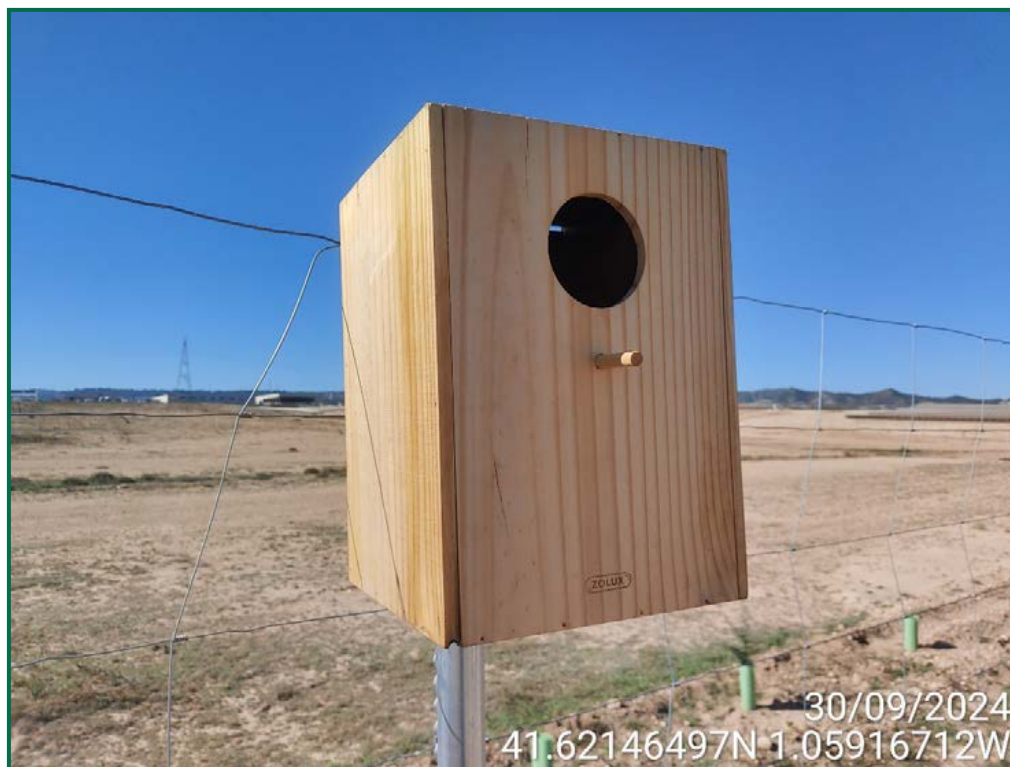
Durante el periodo que comprende este informe, las cajas nido colocadas se han ido deteriorando y desprendiéndose el tejado y sus paredes. A principios del mes de agosto, aunque este informe recoja las visitas realizadas hasta el mes de julio, han sido reemplazadas por otras de mejor calidad. No se ha observado su uso durante los meses de reproducción.

Fotografía 64. Caja nido aun no deteriorada.

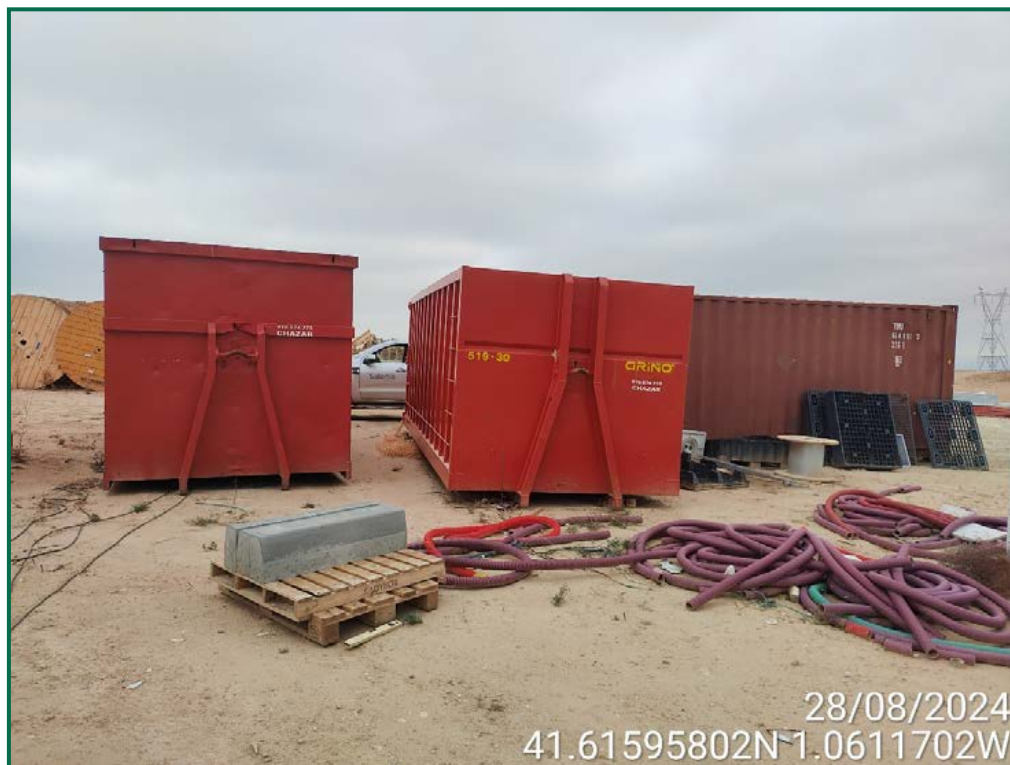
Fotografía 94. Contenedores de residuos y restos de materiales antes de ser retirados.

Durante las visitas realizadas se observa que se han realizado batidas para retirar los restos de residuos arrastrados por el viento por el vallado y zonas colindantes. La mayor parte de los residuos han sido retirados aunque aún quedan restos, por lo que se seguirán realizando batidas para su recogida.

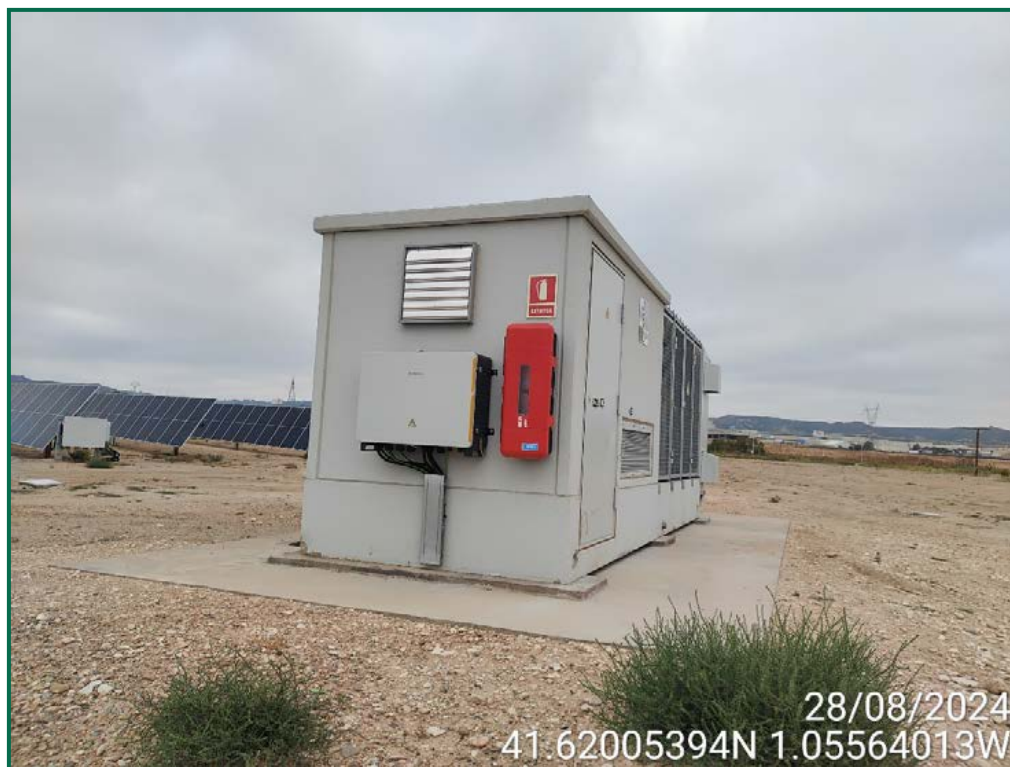
Se dispone de extintores, en la zona de casetas, junto al grupo electrógeno y en la zona de obras. No se han depositado restos de desbroces ni materiales combustibles.

Fotografía 99. Extintor en la CT.

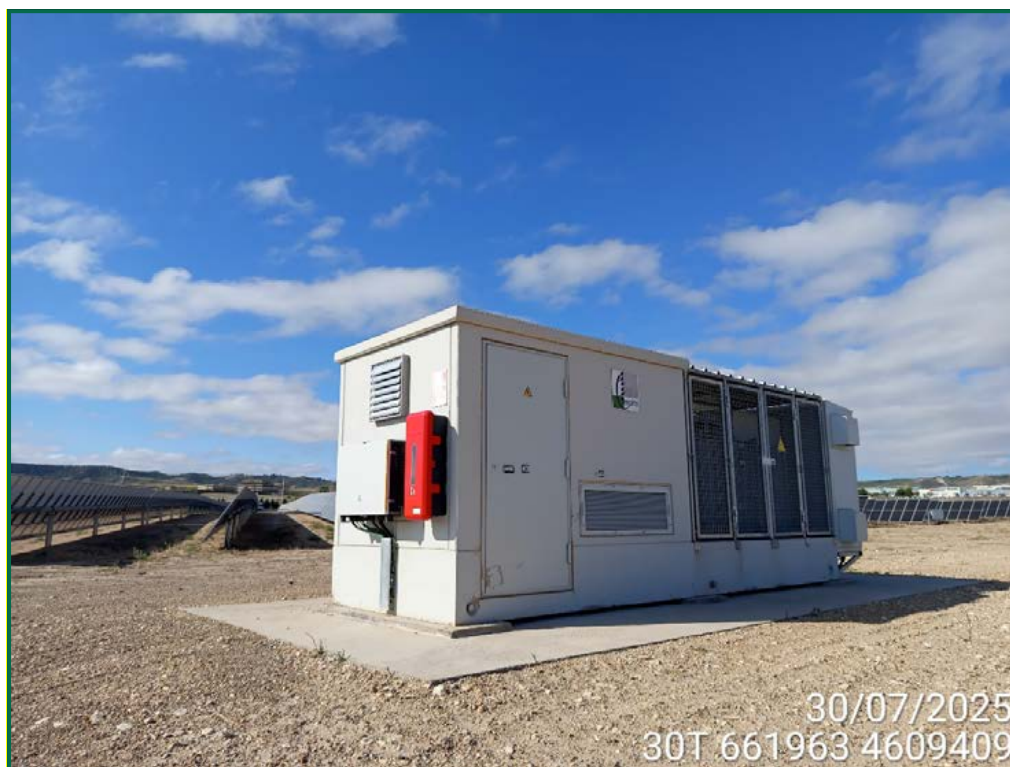
Fotografía 100. Extintor en la CT.
