**INFORME MENSUAL EN FASE DE OBRA
PLAN DE VIGILANCIA AMBIENTAL
(FEBRERO 25)**

**PLANTA FOTOVOLTAICA E INFRAESTRUCTURAS
DE EVACUACIÓN: "CF HÍJAR 1 ESCORIHUELA"**

Nombre de la instalación	CF HÍJAR 1 ESCORIHUELA
TM, Provincia	Híjar, La Puebla de Híjar y Azaila (TERUEL)
Nombre del titular	ALPHA 2 CONEXIÓN SOLAR, SL.
CIF del titular	B67162487
Nombre de la empresa de vigilancia	SOCOTEC
Tipo de EIA	ORDINARIA
Informe de fase de	CONSTRUCCIÓN
Periodicidad del informe	MENSUAL
Año de seguimiento	AÑO 1
Nº de informe y año de seguimiento	INFORME Nº 5 DEL AÑO 1
Periodo que recoge el informe	FEBRERO 25
Número Expediente INAGA	500806/01/2021/04752

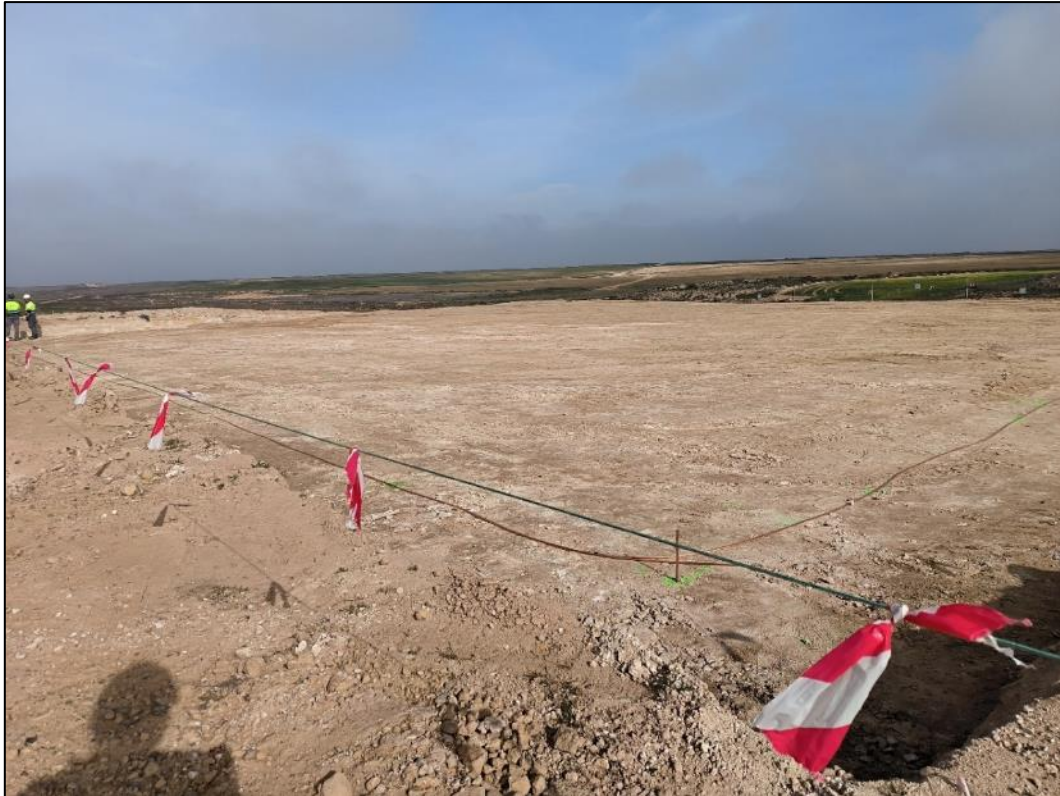
Figura nº 3. *Trabajos de preparación superficie del SET de evacuación.*

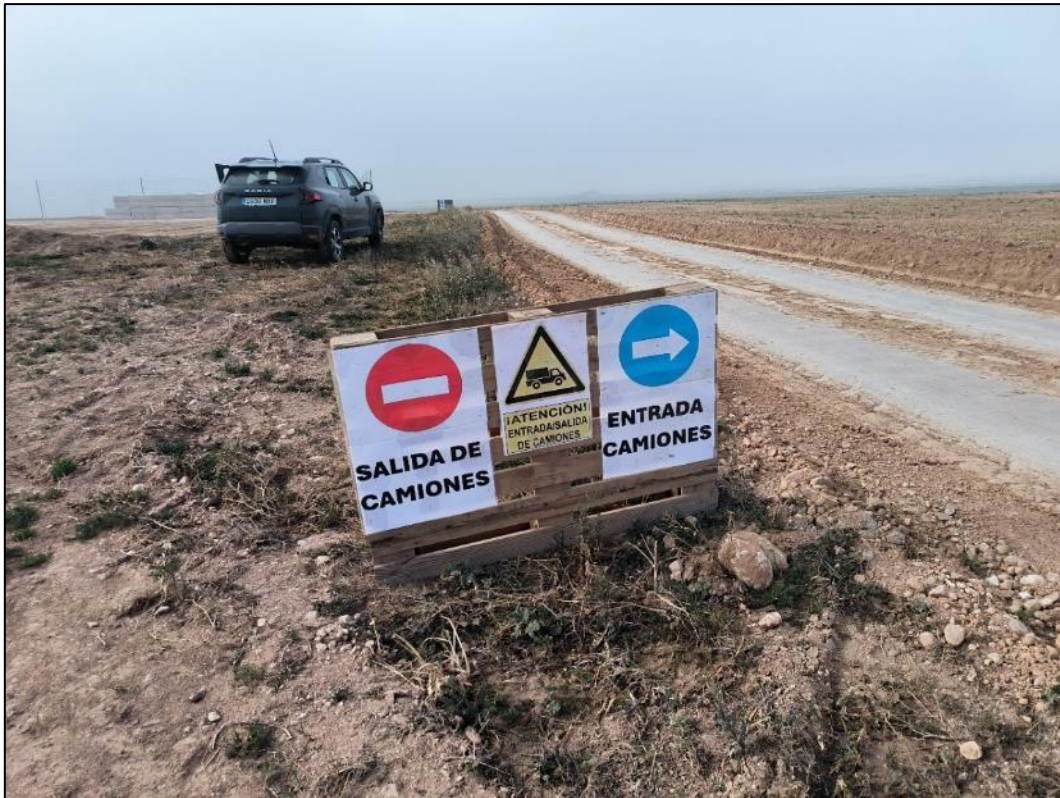
Figura nº 5. Señalización zona de acceso a acopio de módulos.

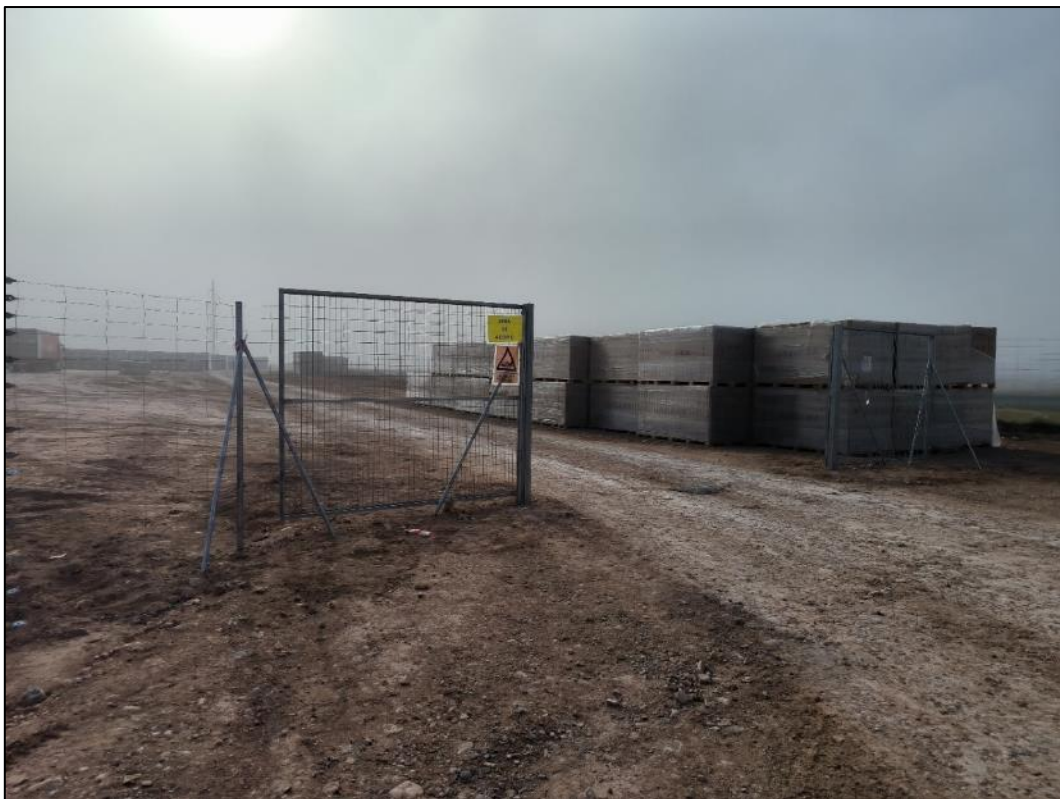
Figura nº 6. Zona de acopio de módulos.

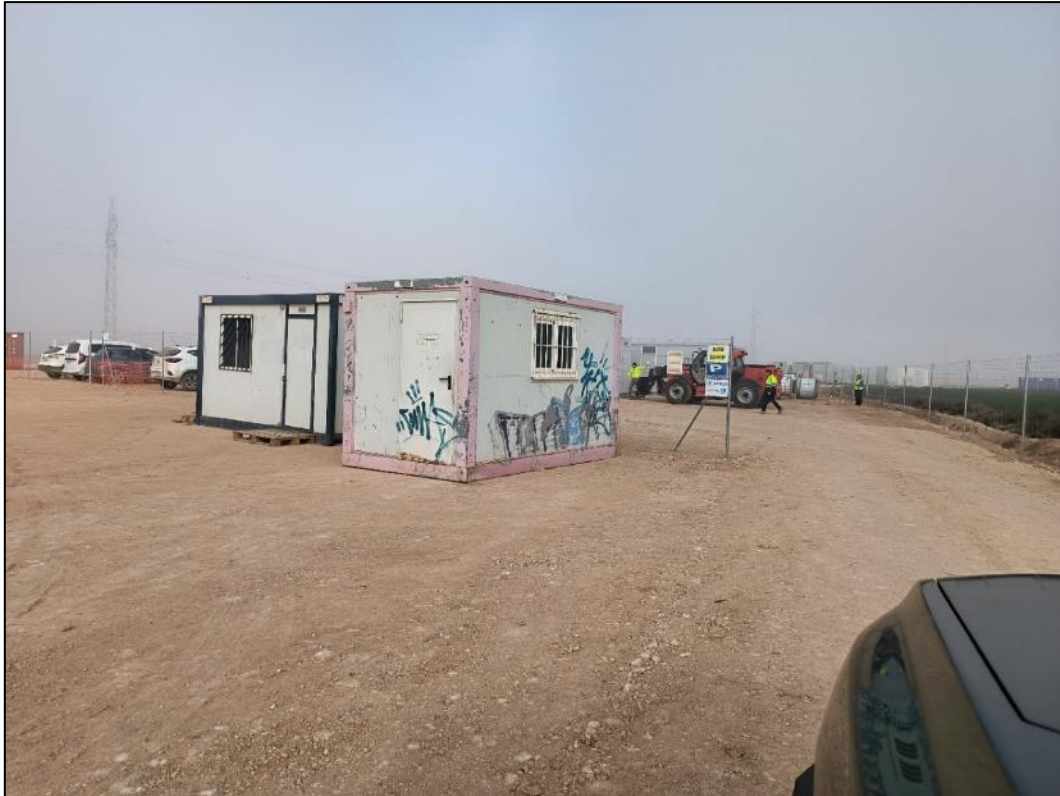
Figura nº 7. Zona de acceso a zona de oficinas.

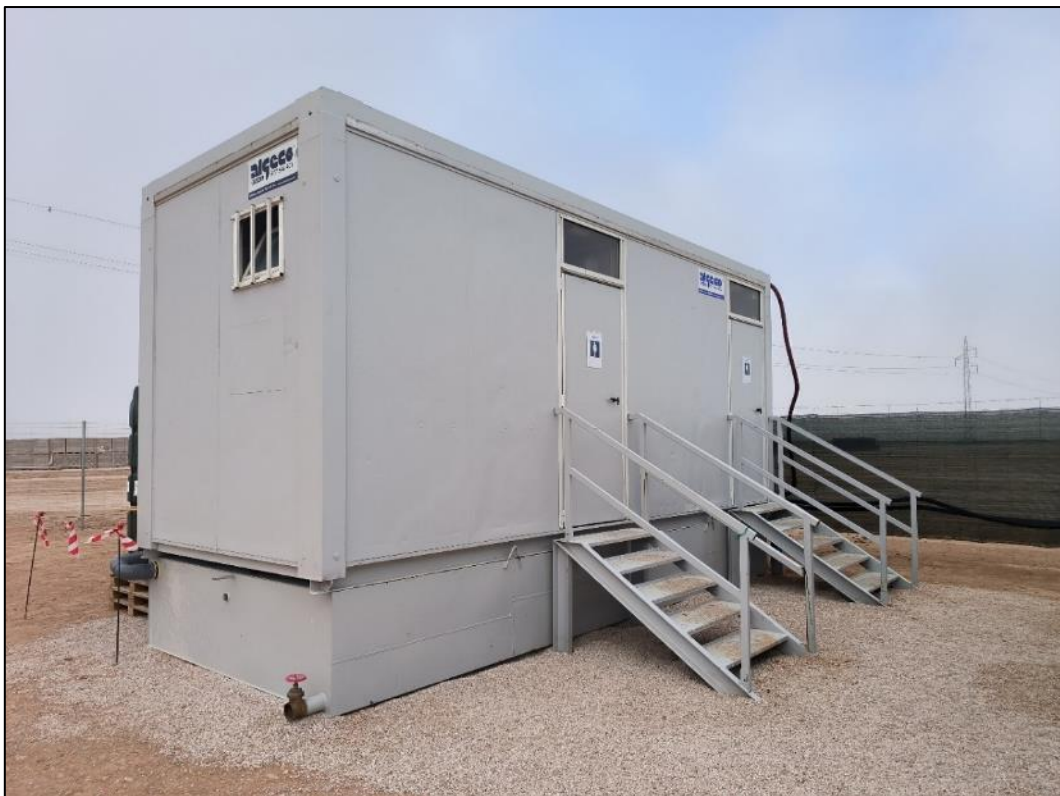
Figura nº 8. Servicios sanitarios en zona de oficinas.

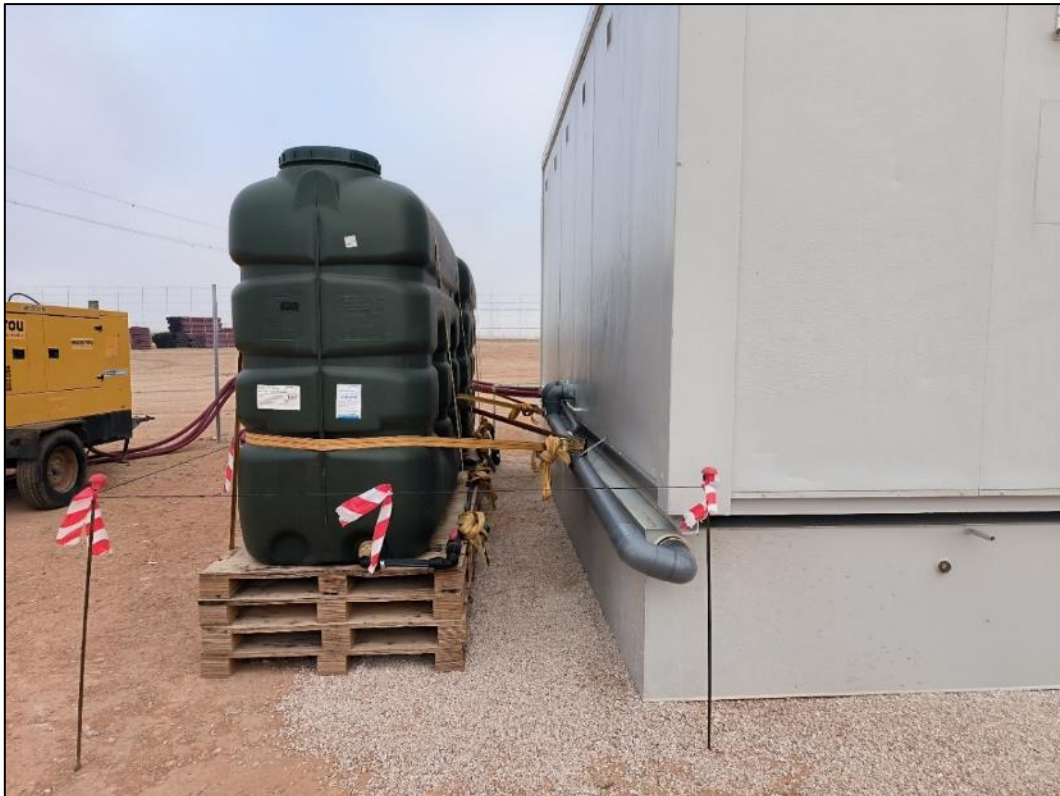
Figura nº 9. Depósitos de los servicios sanitarios en zona de oficinas.

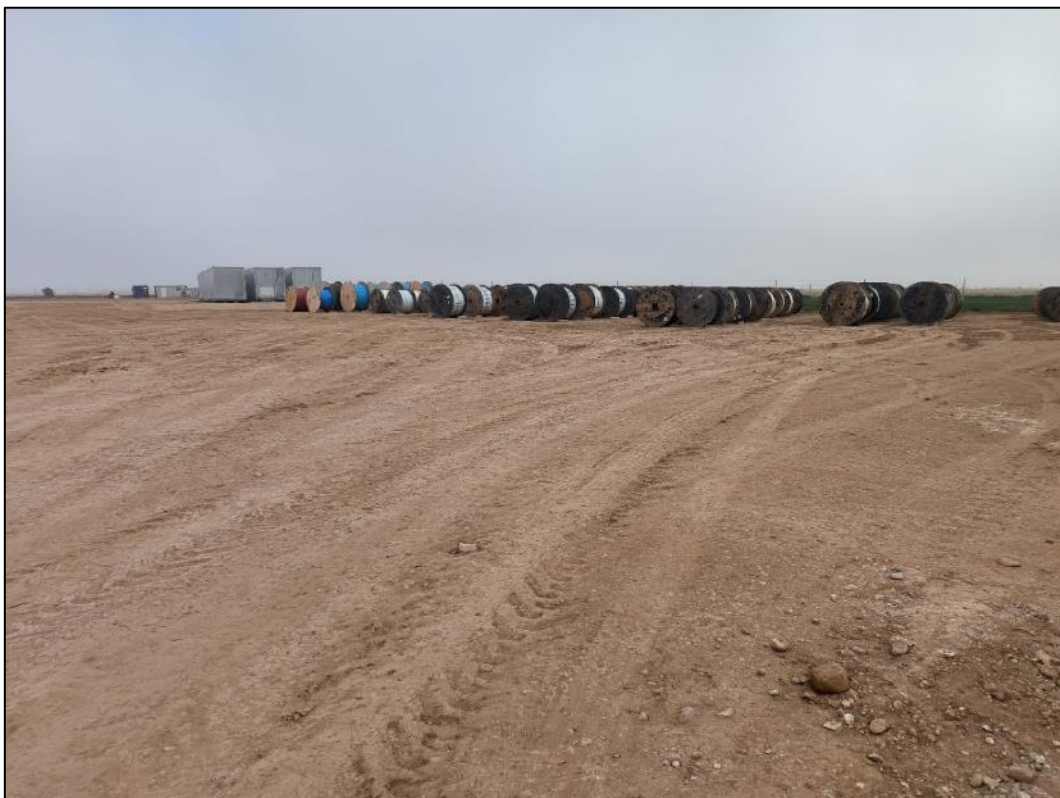
Figura nº 12. Almacén de cableado en acopio principal.

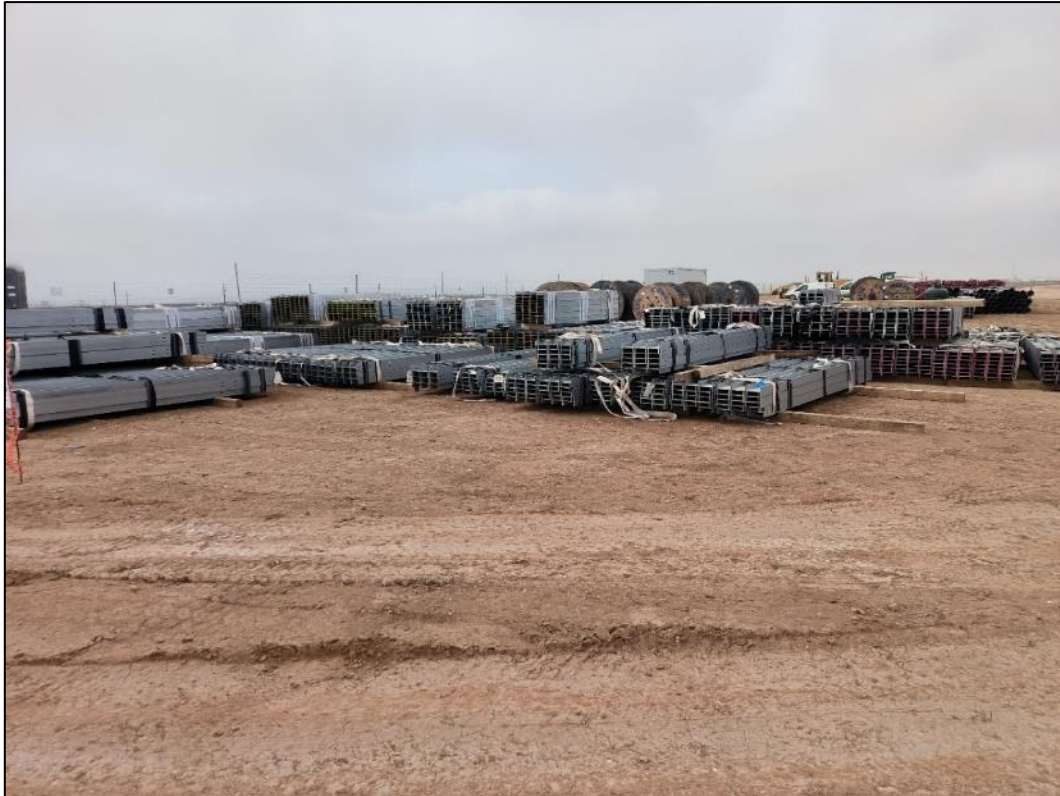
Figura nº 13. Acopio temporal de soportes de módulos fotovoltaicos en zona de planta.

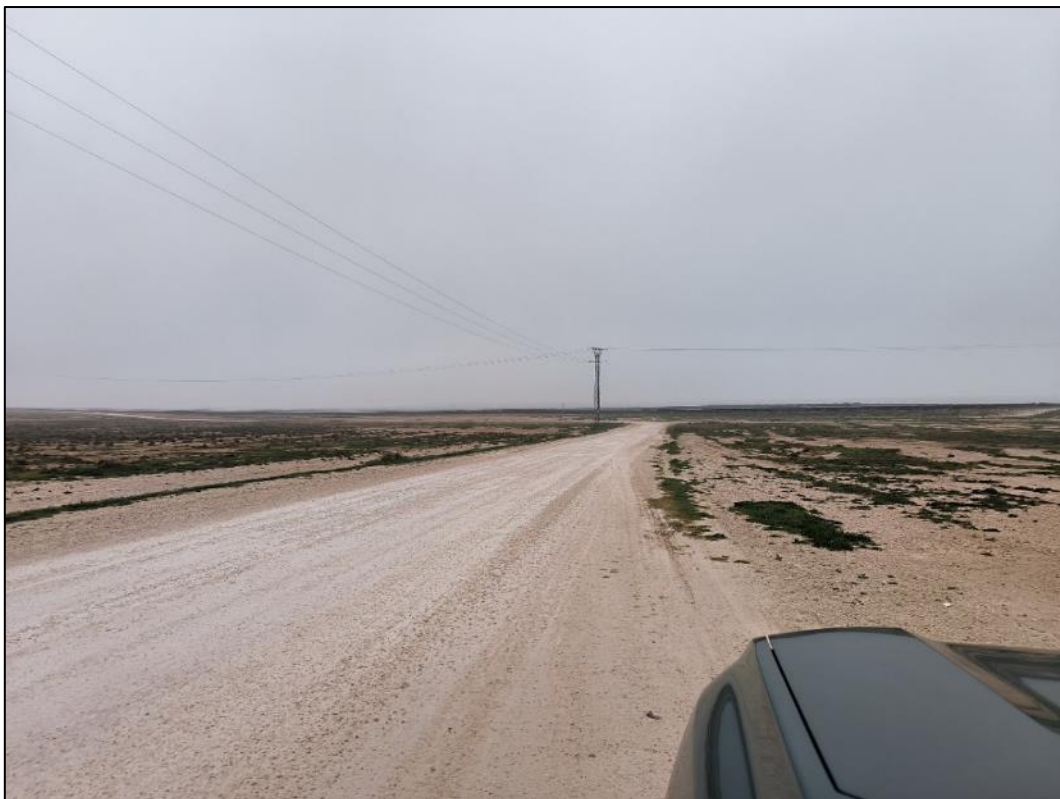
Figura nº 36. Camino acceso a la planta.

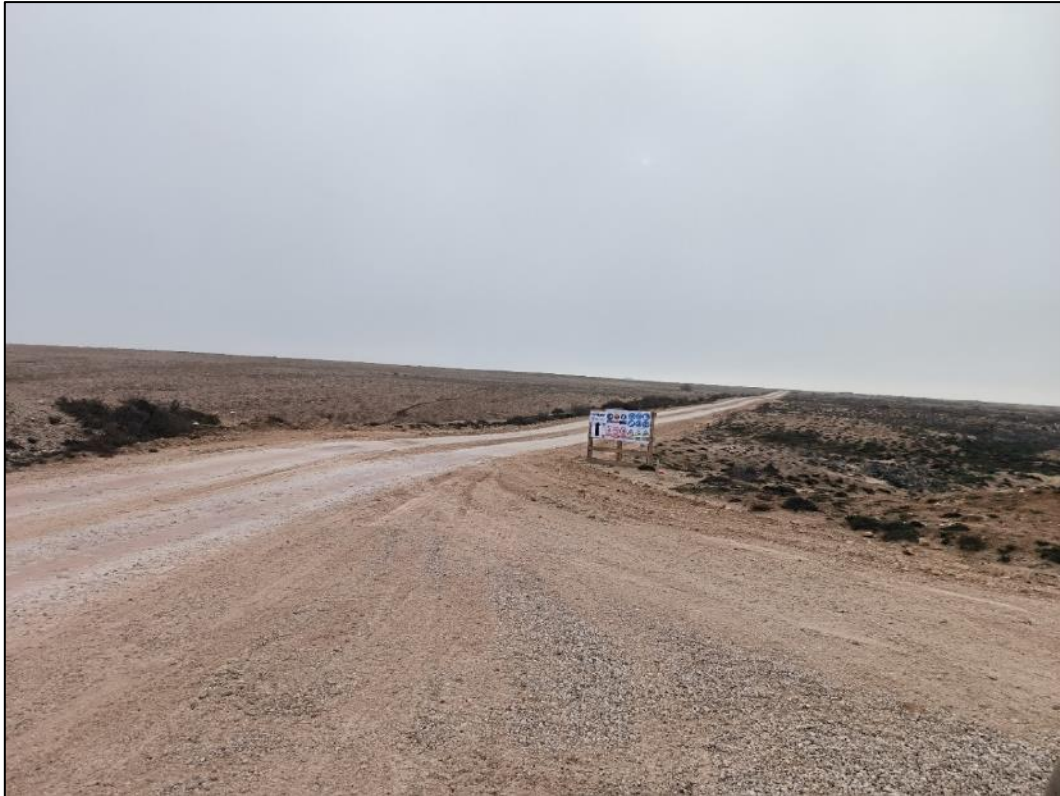
Figura nº 37. Camino acceso a la planta. Detalle de señalización.

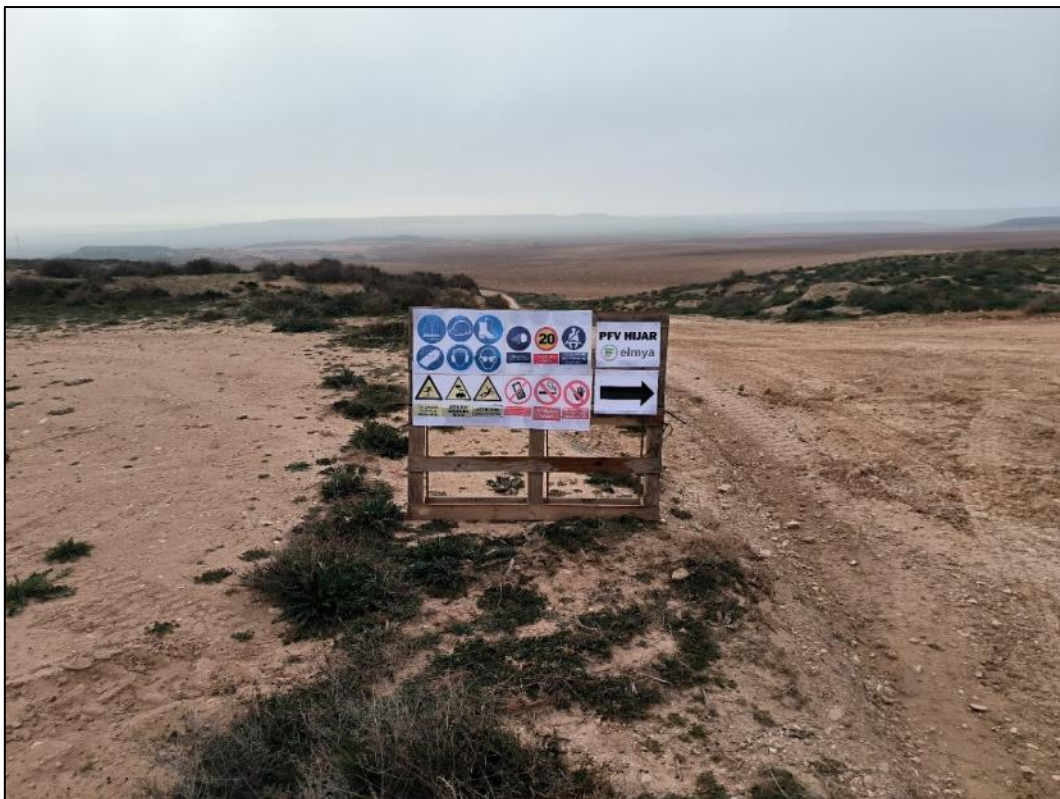
Figura nº 38. Señalización camino acceso al planta.

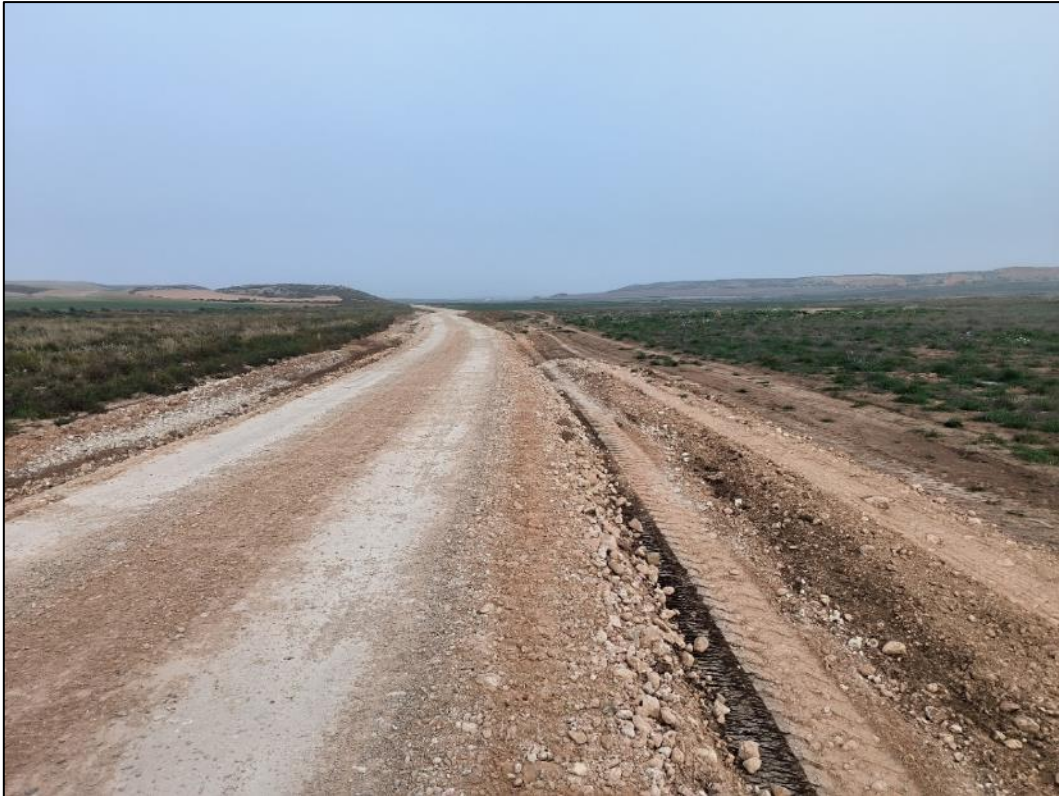
Figura nº 39. Camino acceso a la planta.

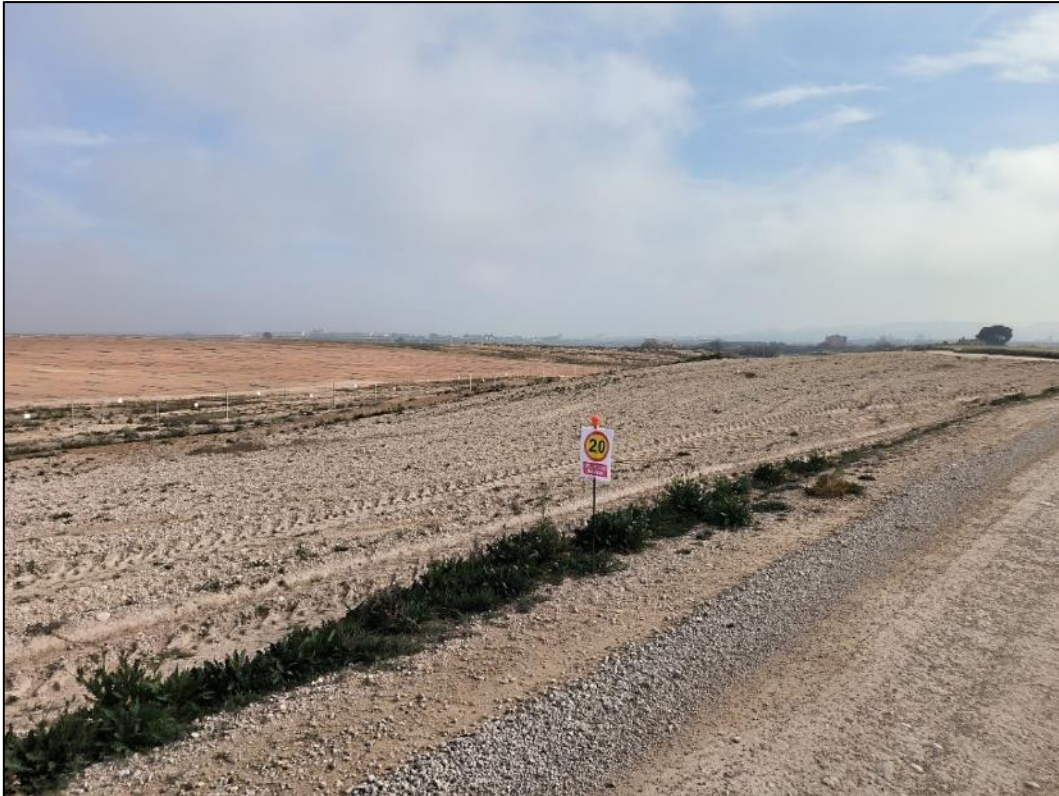
Figura nº 41. Señalización de límite de velocidad en camino de Vinaceite.

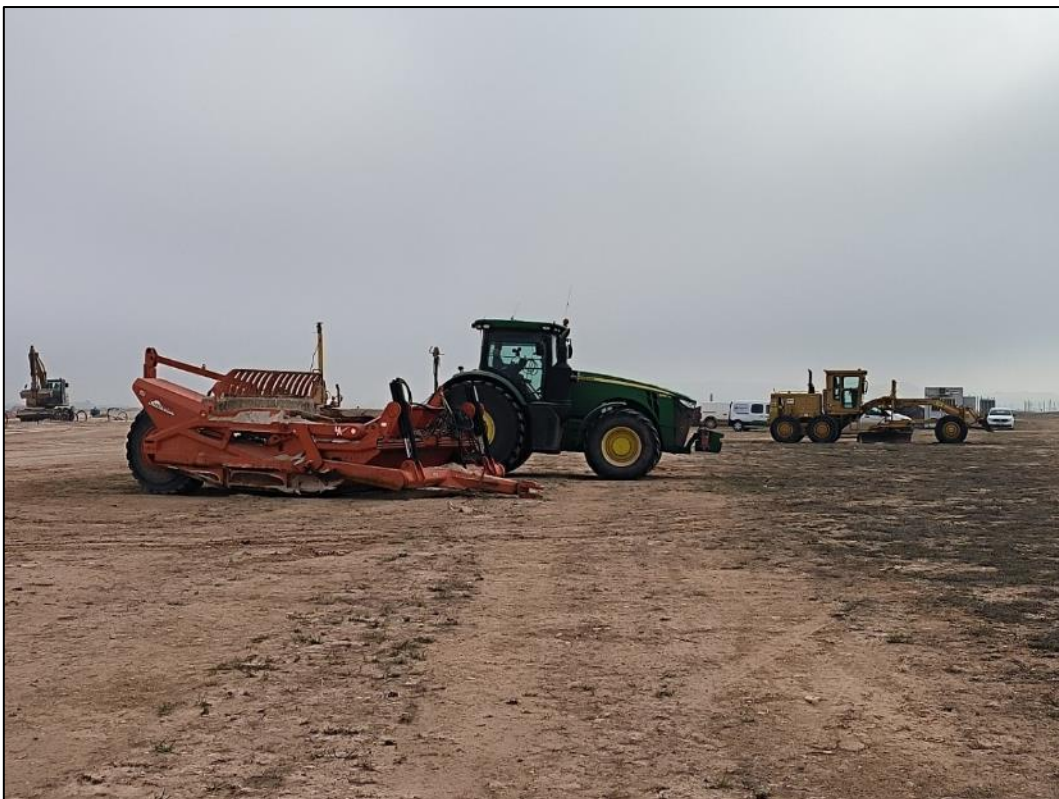
Figura nº 42. Estacionamiento de vehículos de obra, dentro de la superficie de la planta.

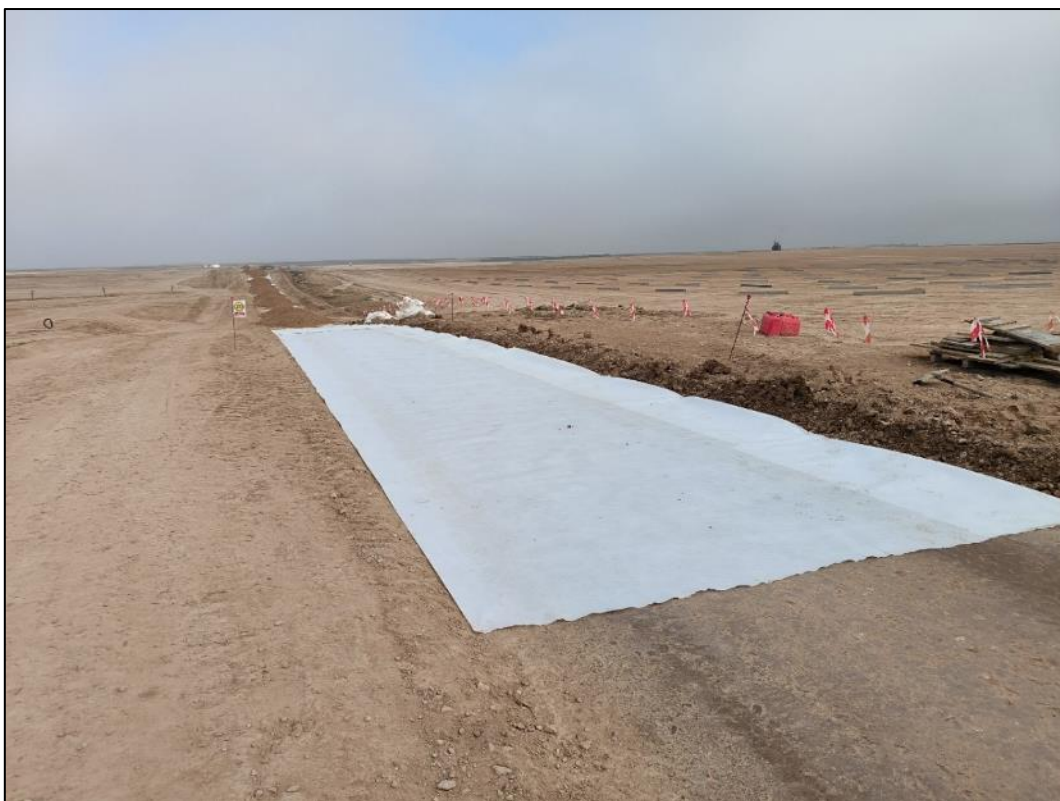
Figura nº 44. Acondicionamiento de camino interior en la planta.

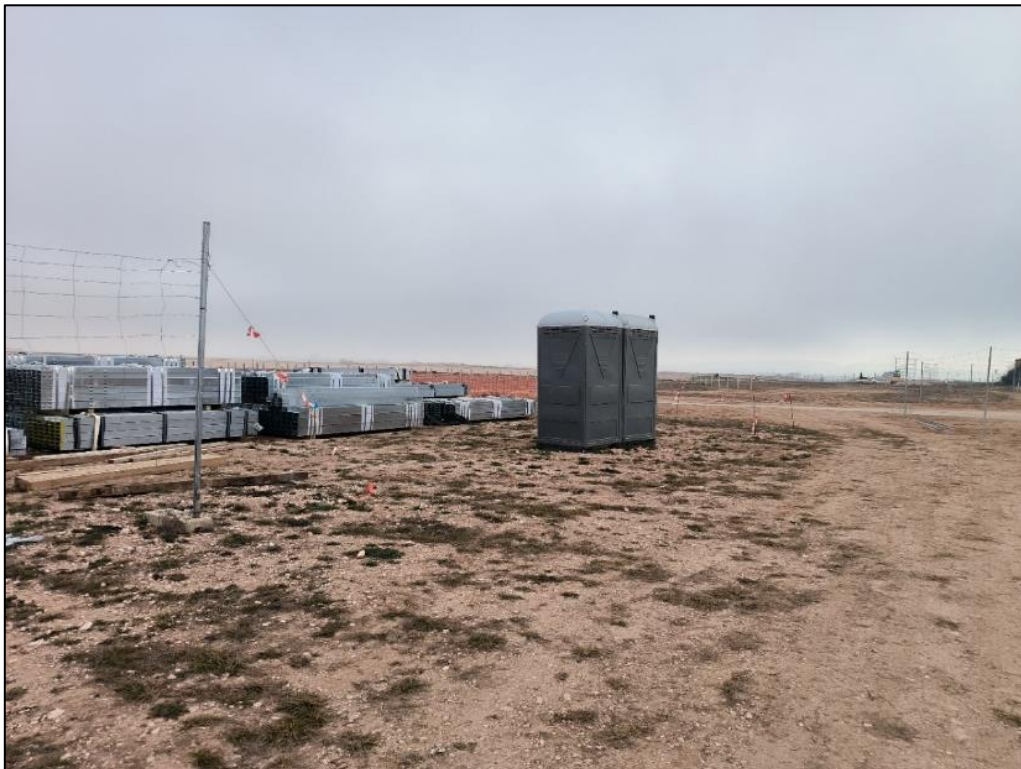
Figura nº 47. Servicios sanitarios portátiles en el perímetro de obra. Híjar 2.

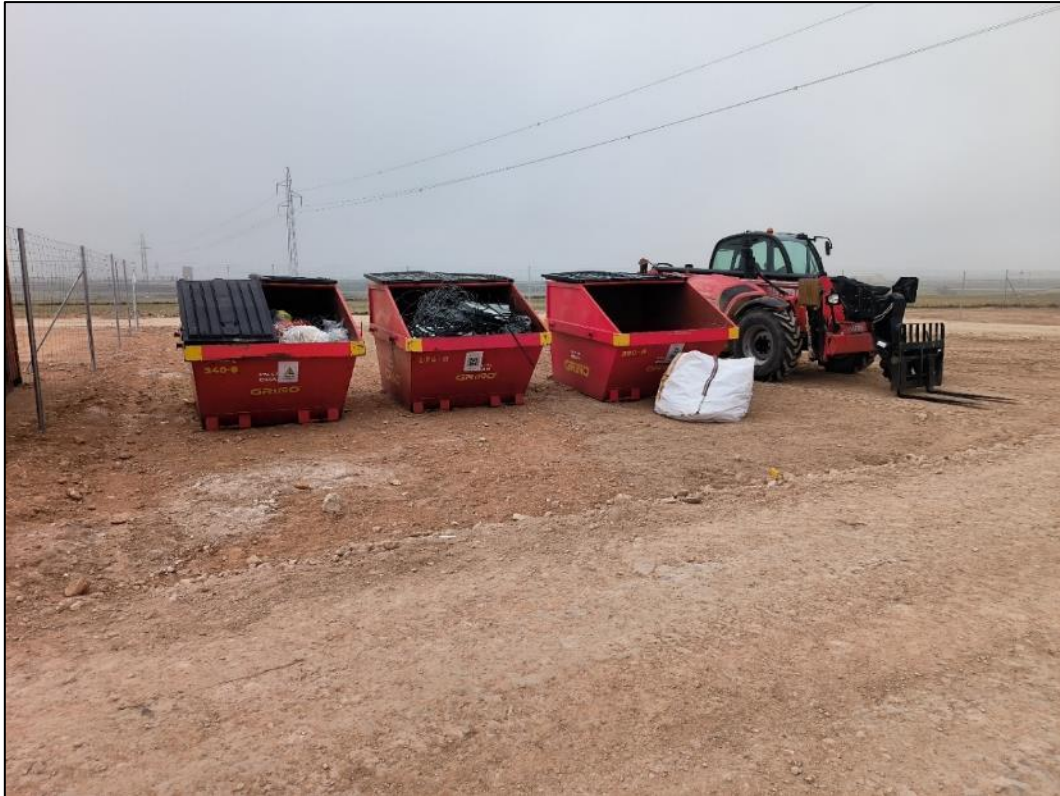
La separación por fracciones de residuos no peligrosos mediante contenedores individuales se considera adecuada.

Figura nº 51. Localización de contenedor para residuos no peligrosos en acopio principal.

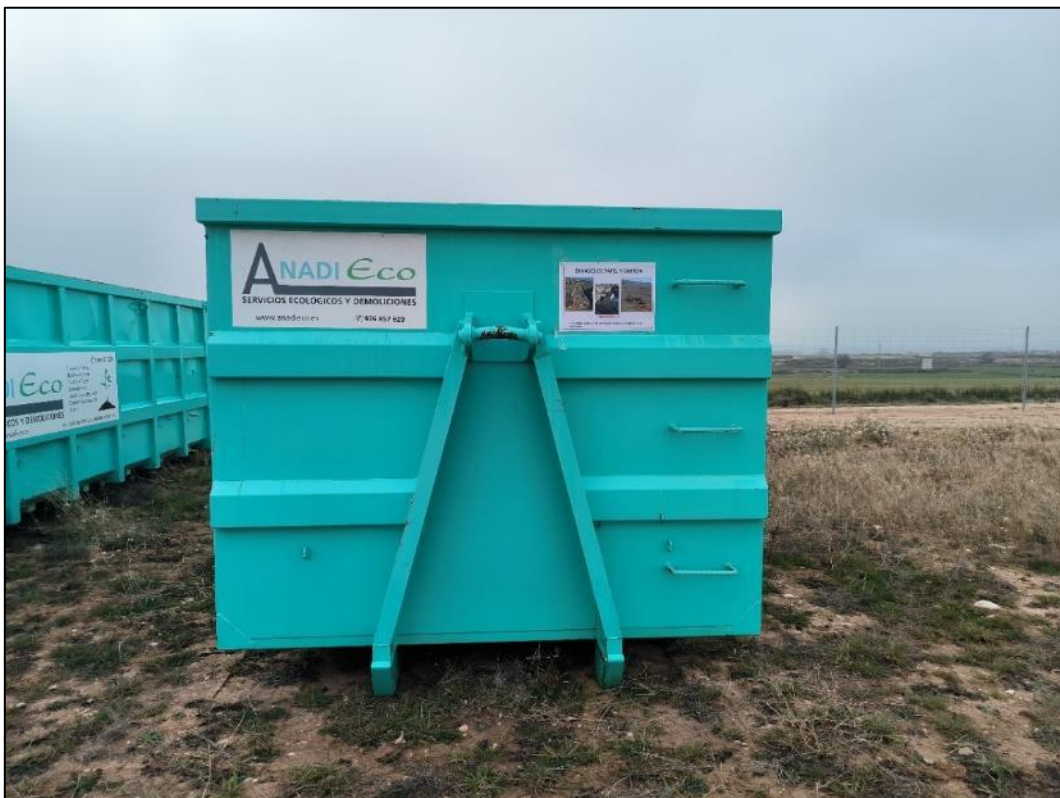
Figura nº 52. Localización de contenedor de residuos de papel y cartón dentro de la planta.

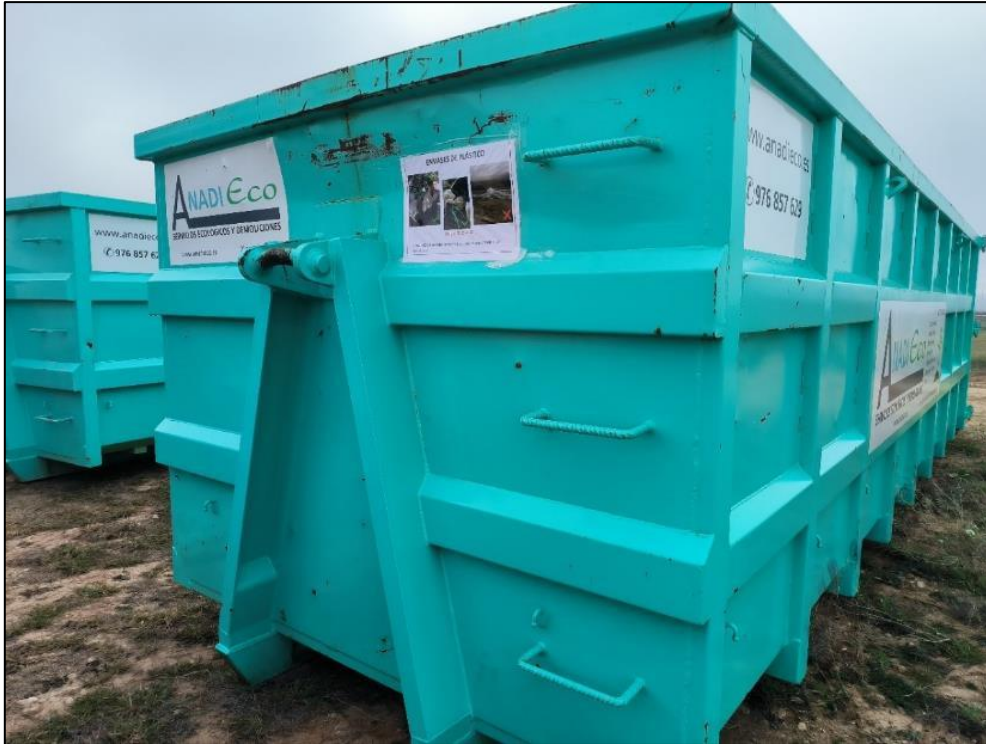
Figura nº 53. Localización de contenedor de residuos de plástico dentro de la planta.

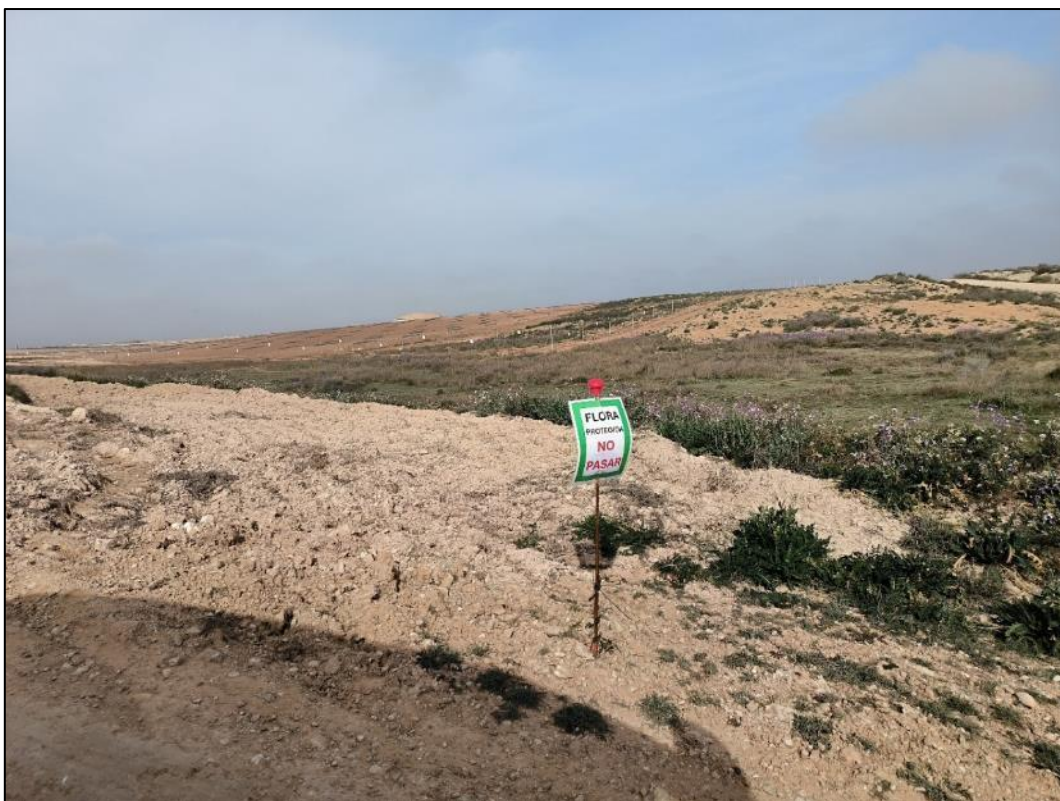
Figura nº 74. Balizamiento formación vegetal 2 al sueste de la planta.

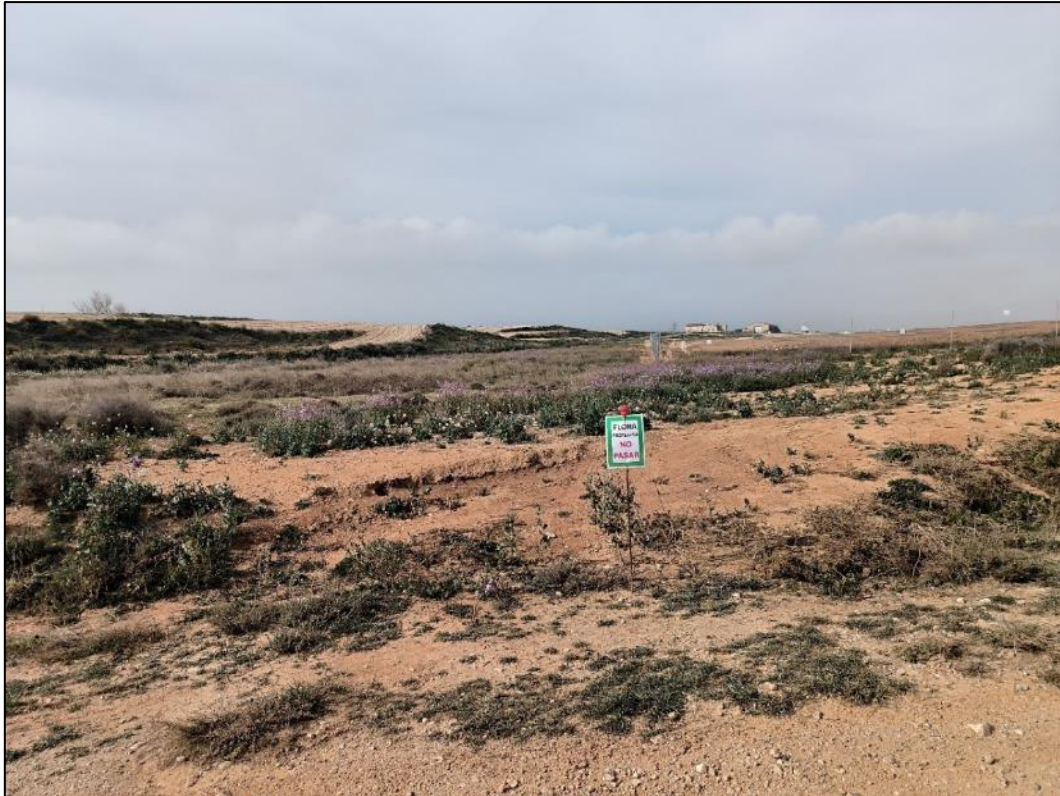
Figura nº 75. Balizamiento formación vegetal 2 al sueste de la planta.

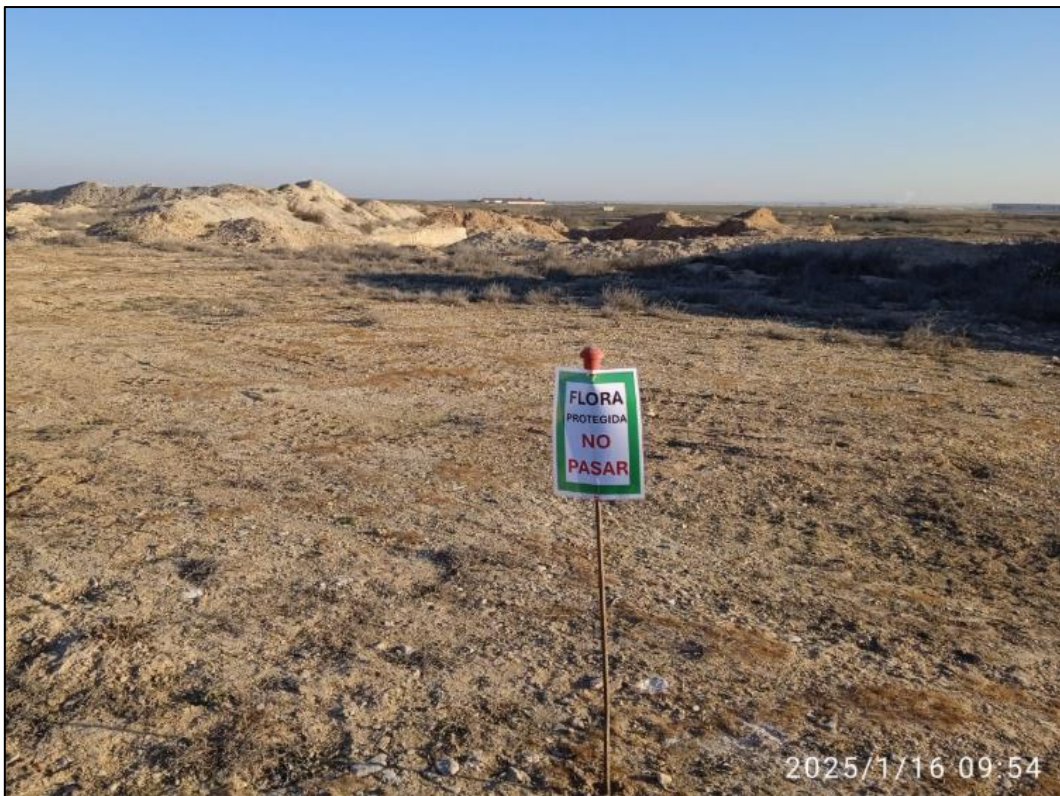
Figura nº 76. Balizamiento formación vegetal 1 al sueste de la planta.
