**INFORME MENSUAL EN FASE DE OBRA
PLAN DE VIGILANCIA AMBIENTAL
(MARZO 25)**

**PLANTA FOTOVOLTAICA E INFRAESTRUCTURAS
DE EVACUACIÓN: "CF HÍJAR 1 ESCORIHUELA"**

Nombre de la instalación	CF HÍJAR 1 ESCORIHUELA
TM, Provincia	Híjar, La Puebla de Híjar y Azaila (TERUEL)
Nombre del titular	ALPHA 2 CONEXIÓN SOLAR, SL.
CIF del titular	B67162487
Nombre de la empresa de vigilancia	SOCOTEC
Tipo de EIA	ORDINARIA
Informe de fase de	CONSTRUCCIÓN
Periodicidad del informe	MENSUAL
Año de seguimiento	AÑO 1
Nº de informe y año de seguimiento	INFORME Nº 6 DEL AÑO 1
Periodo que recoge el informe	MARZO 25
Número Expediente INAGA	500806/01/2021/04752

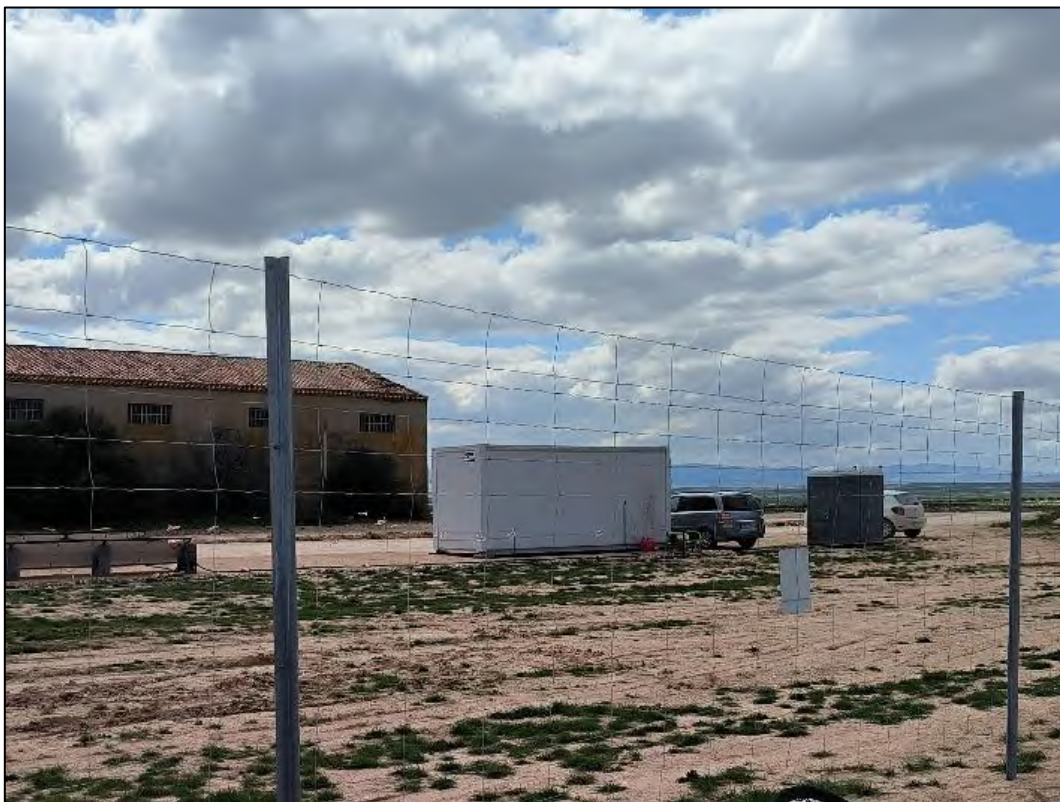
Figura nº 1. Punto de control de acceso a planta

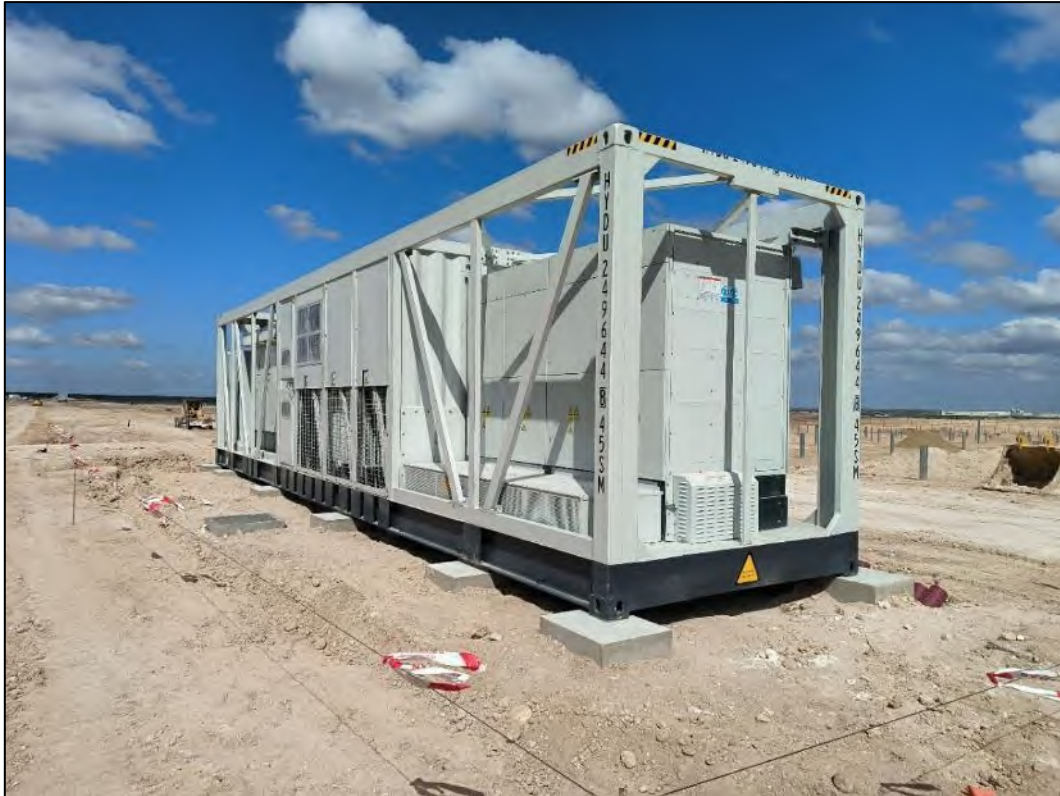
Figura nº 2. Instalación de centro de transformación.

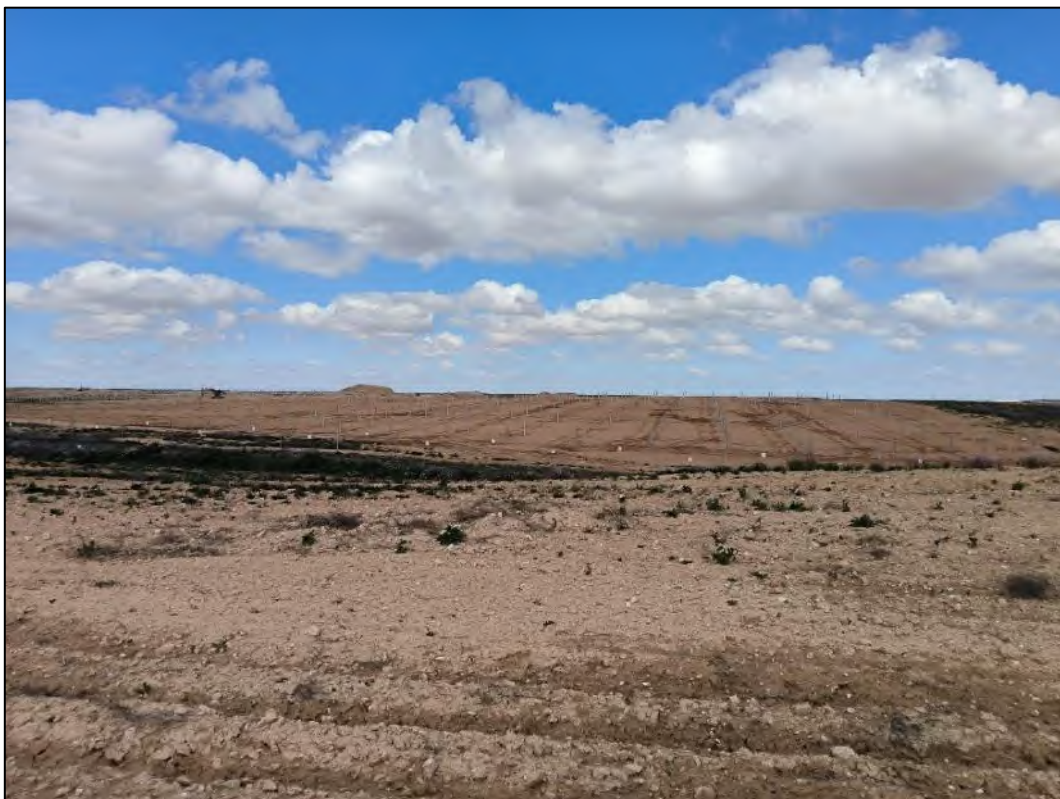
Figura nº 3. Trabajos de hincado completados en el ITS4 de la planta "Híjar 1".

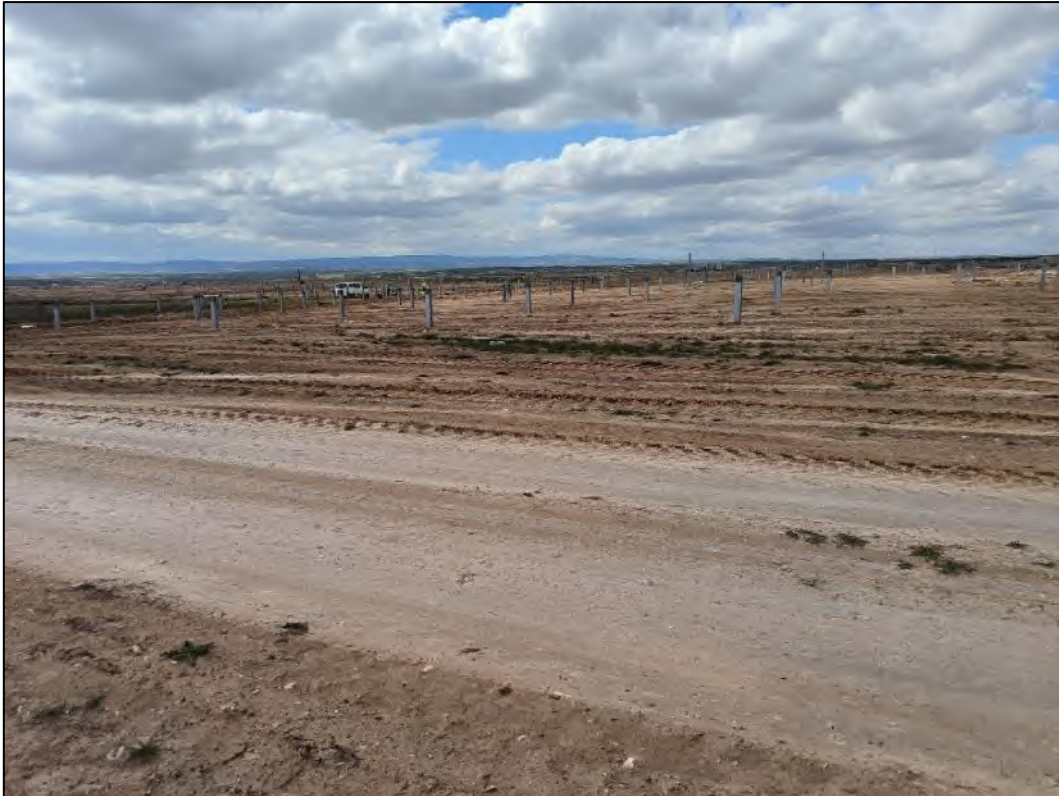
Figura nº 4. *Trabajos de hincado completados en el ITS1 de la planta "Híjar 1".*

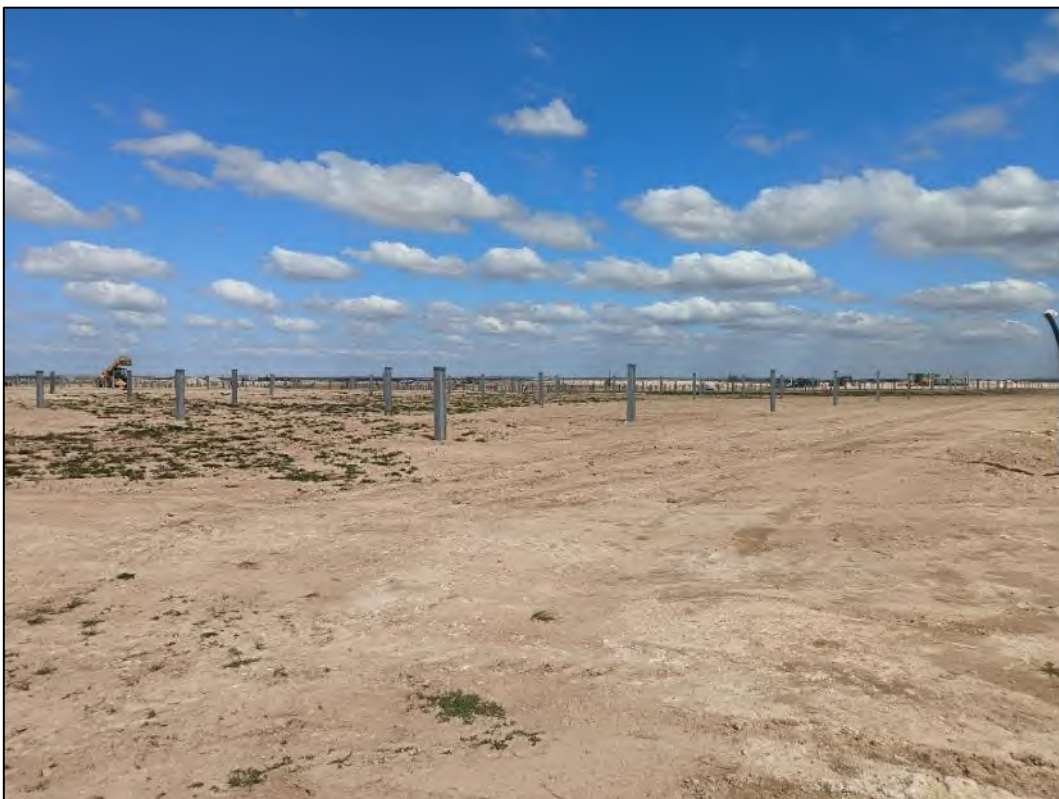
Figura nº 5. *Trabajos de hincado completados en el ITS6 de la planta "Híjar 1".*

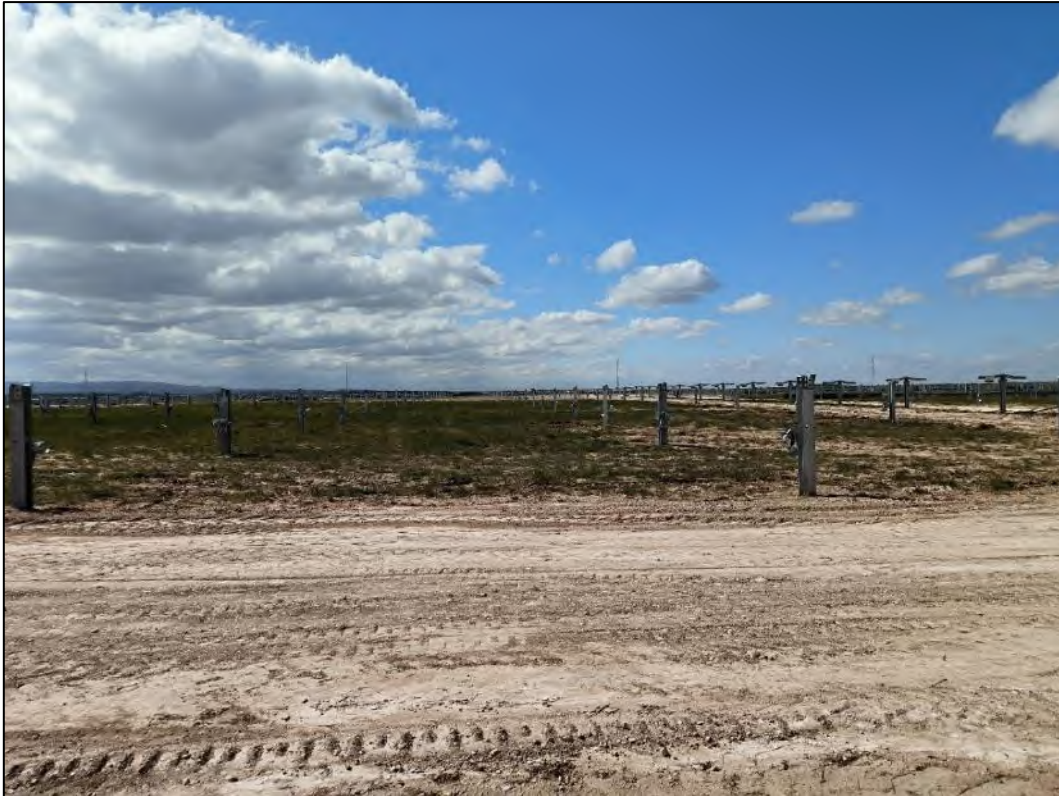
Figura nº 6. Trabajos de instalación de soportes de paneles fotovoltaicos en el IT55.

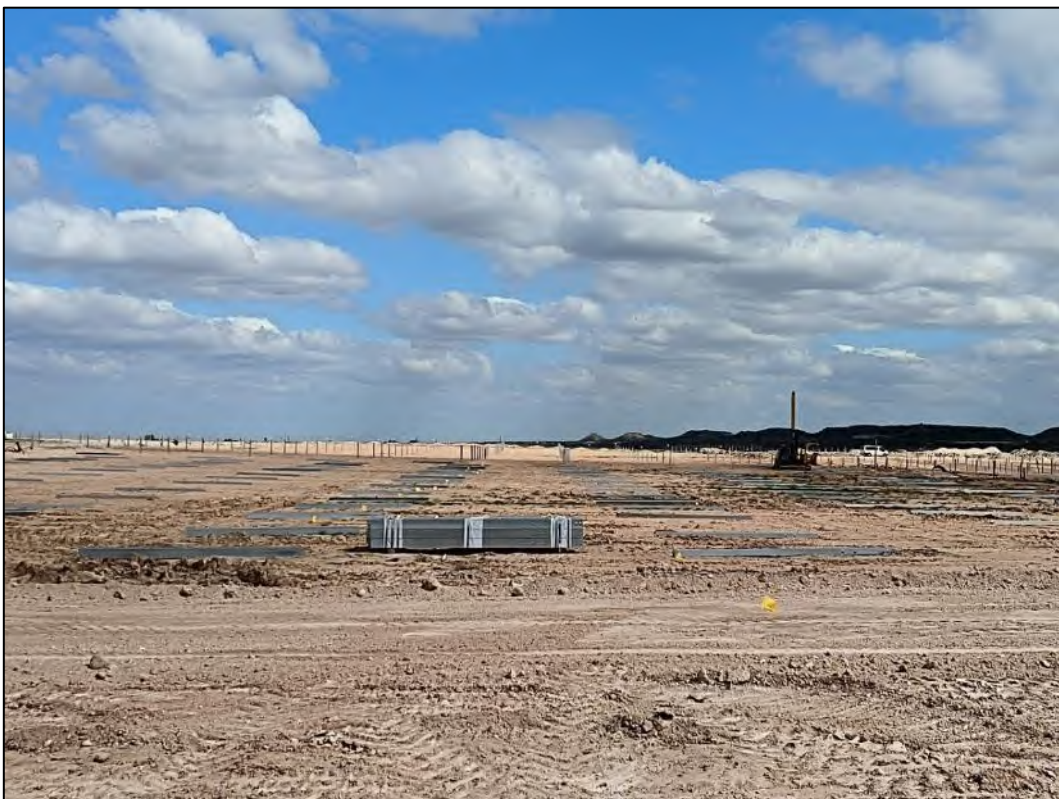
Figura nº 7. Trabajos de hincado en el IT53 de la planta “Híjar 1”.

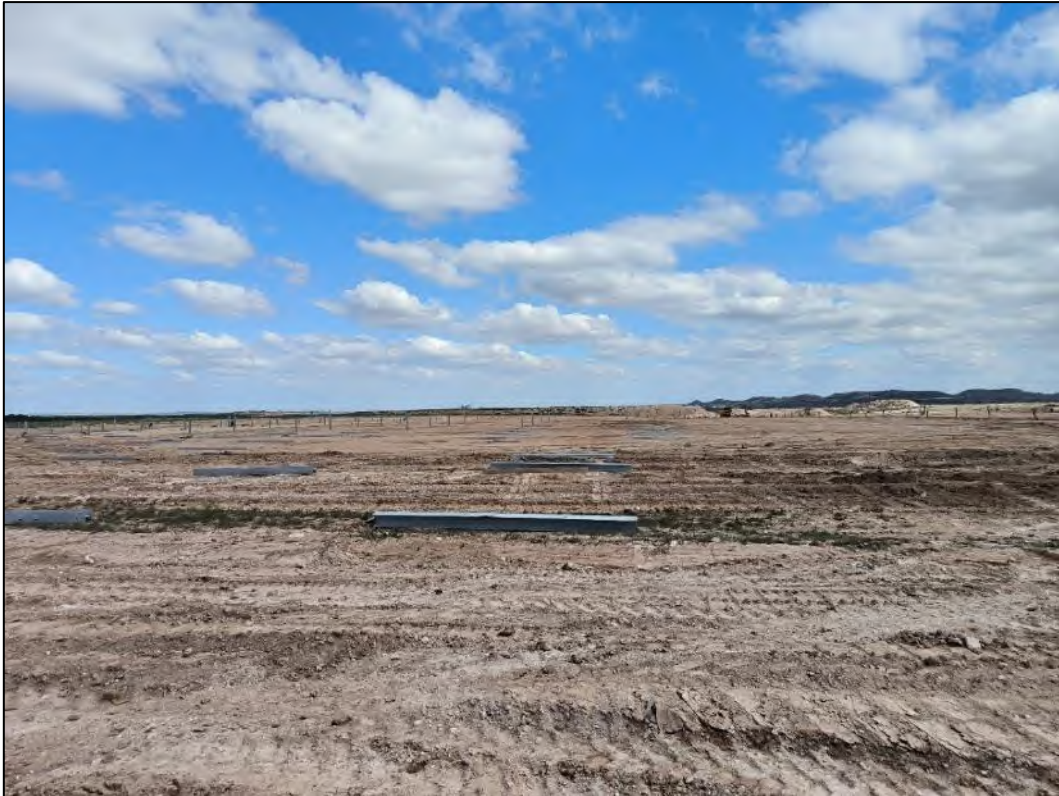
Figura nº 8. Trabajos de hincado en el ITS2 de la planta “Híjar 1”.

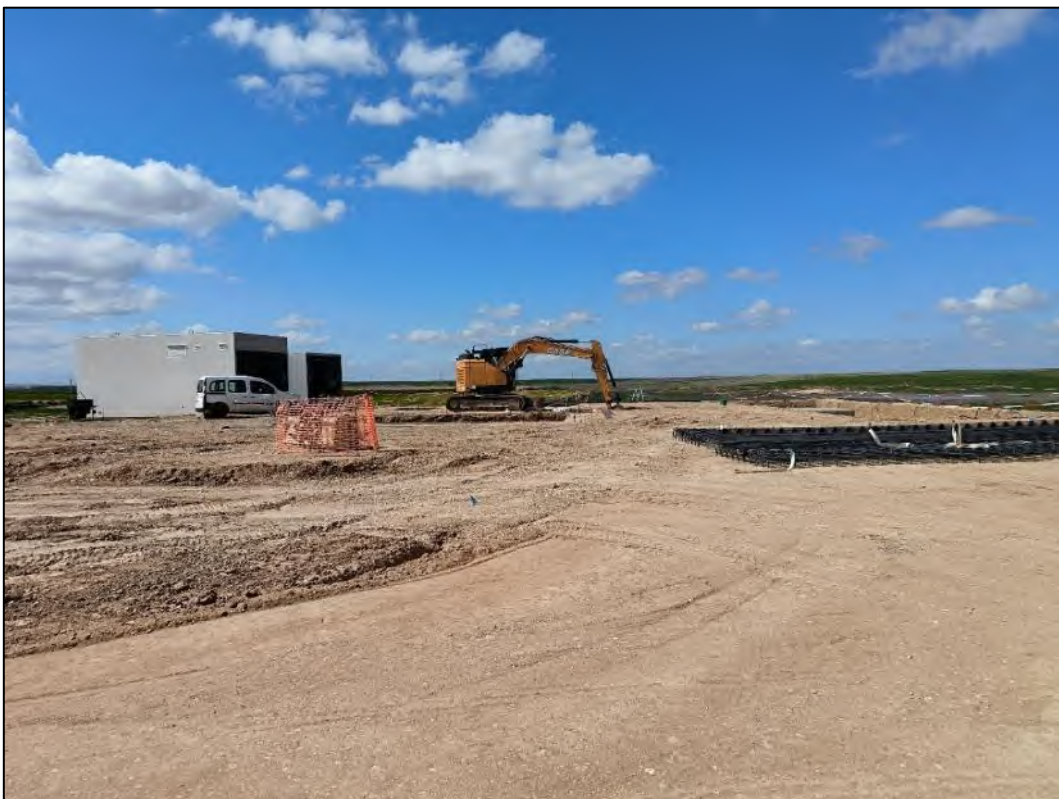
Figura nº 9. Trabajos de instalación del SET de evacuación.

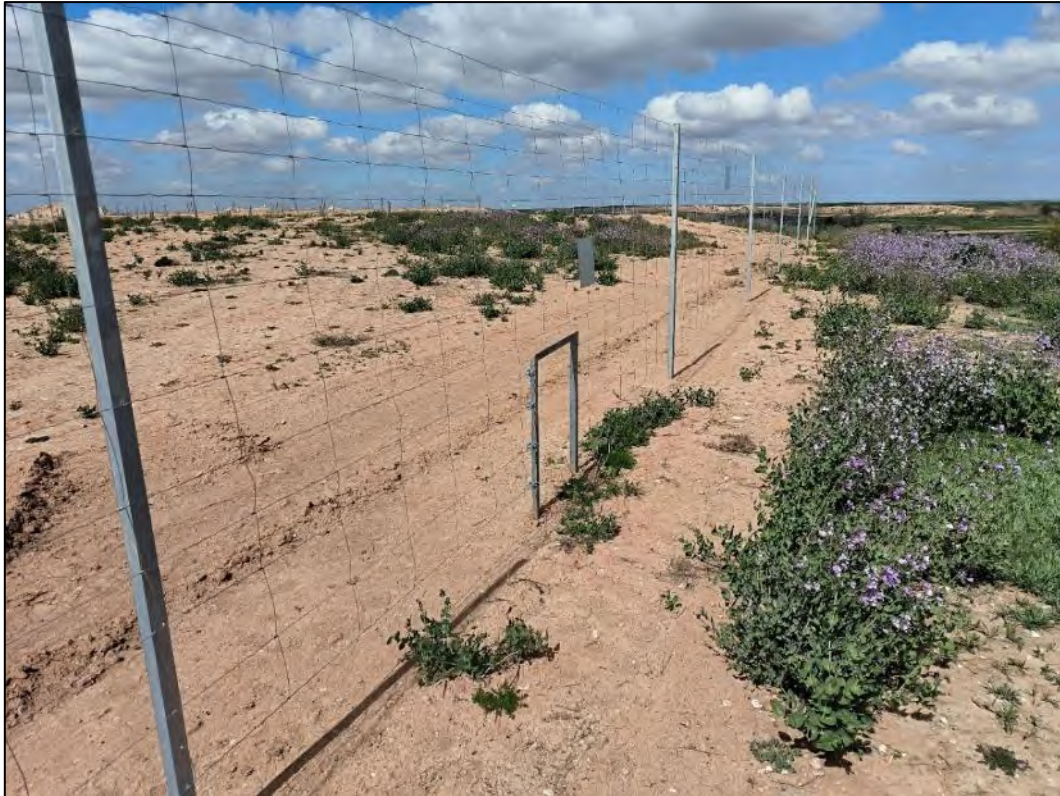
Figura nº 10. Instalación del vallado perimetral de acuerdo al condicionado de la DIA.

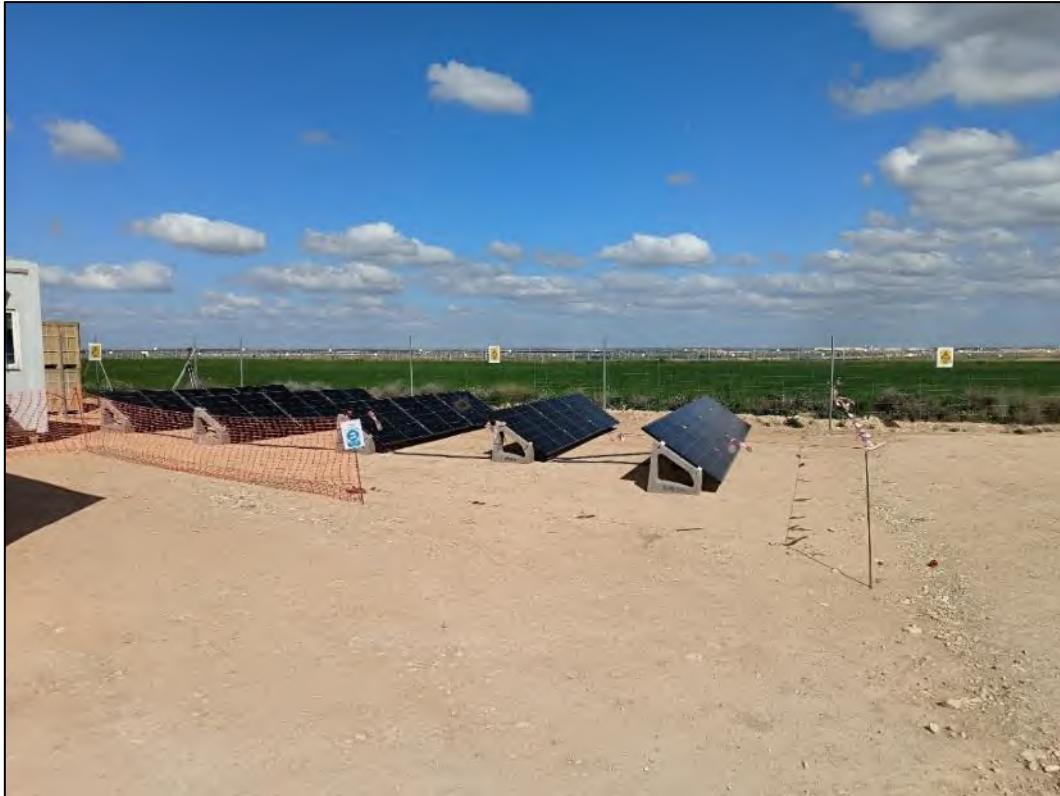
Figura nº 12. Paneles fotovoltaicos para autoconsumo en zona de oficinas.

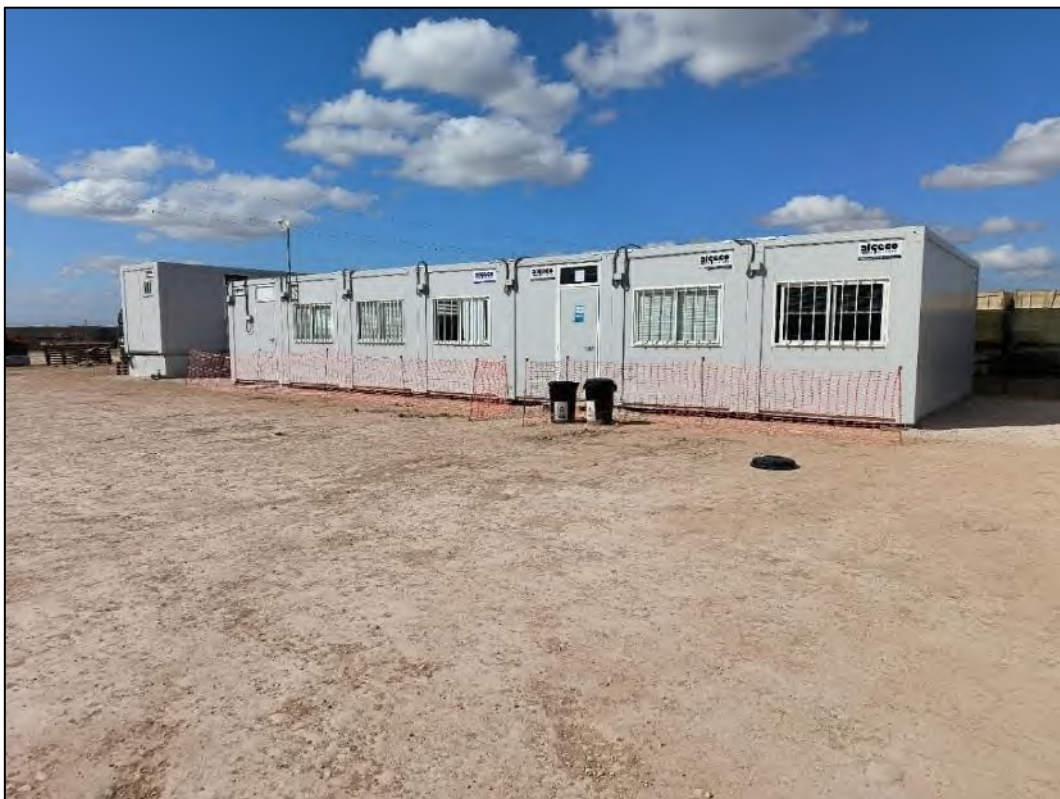
Figura nº 13. Zona de oficinas junto al acopio principal

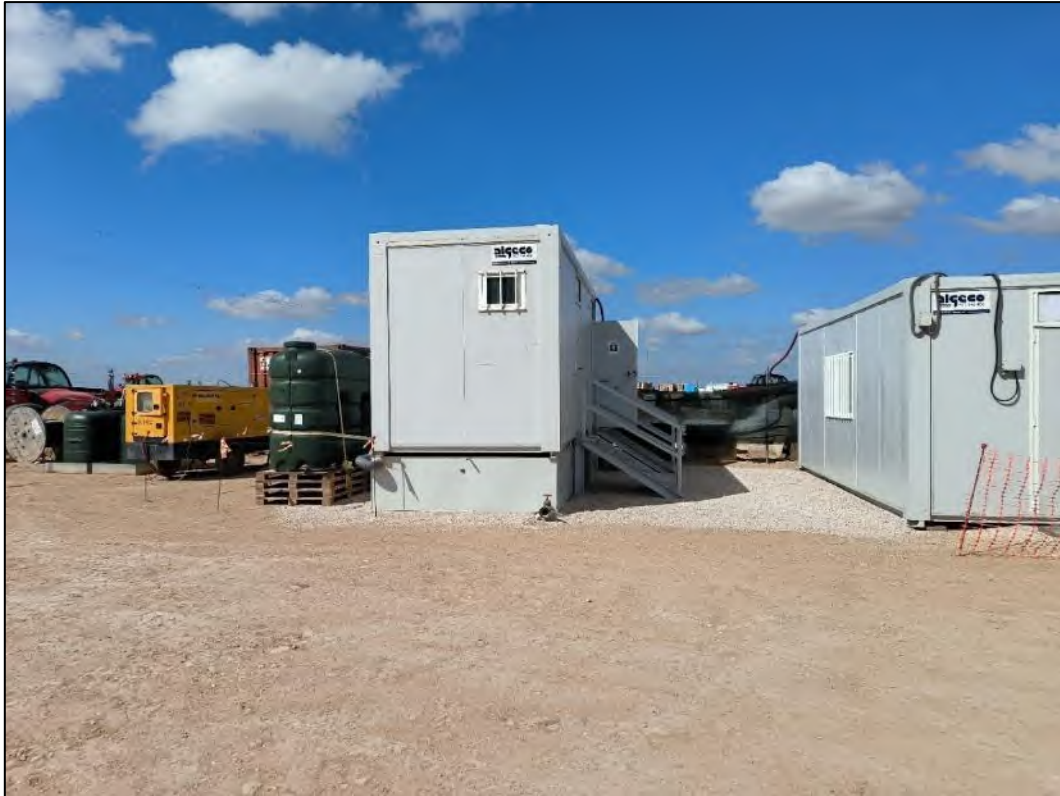
Figura nº 14. Servicios sanitarios en zona de oficinas.

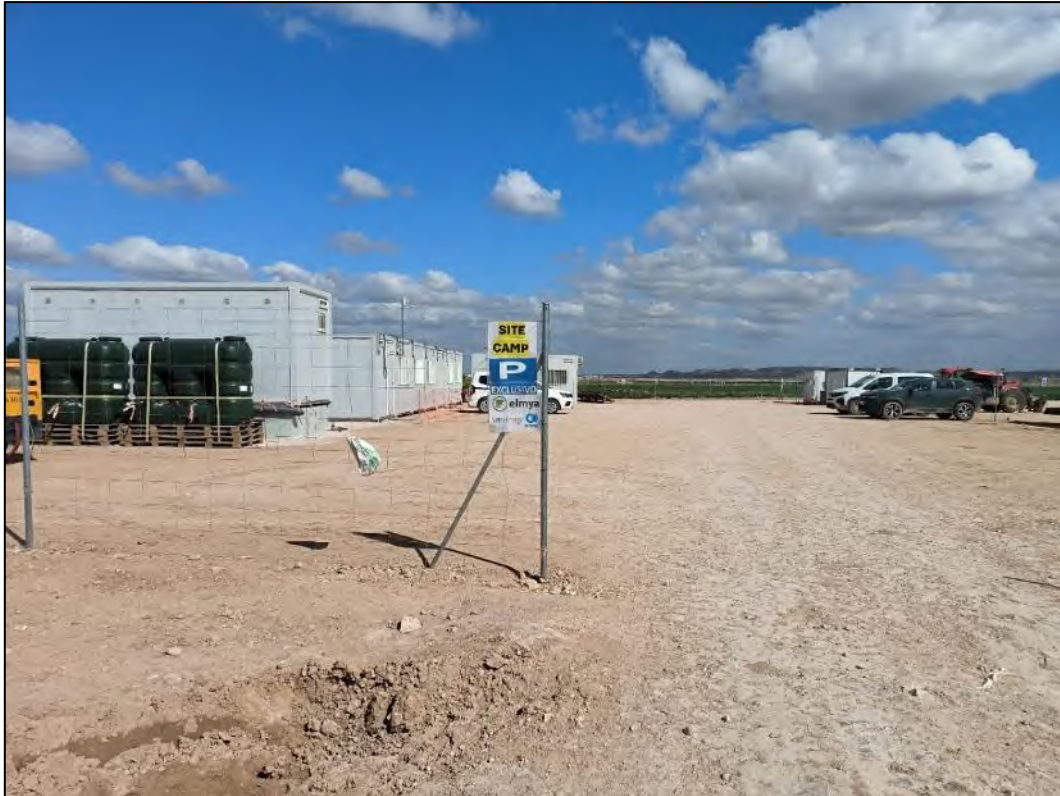
Figura nº 16. Zona de acceso a estacionamiento en zona de oficinas.

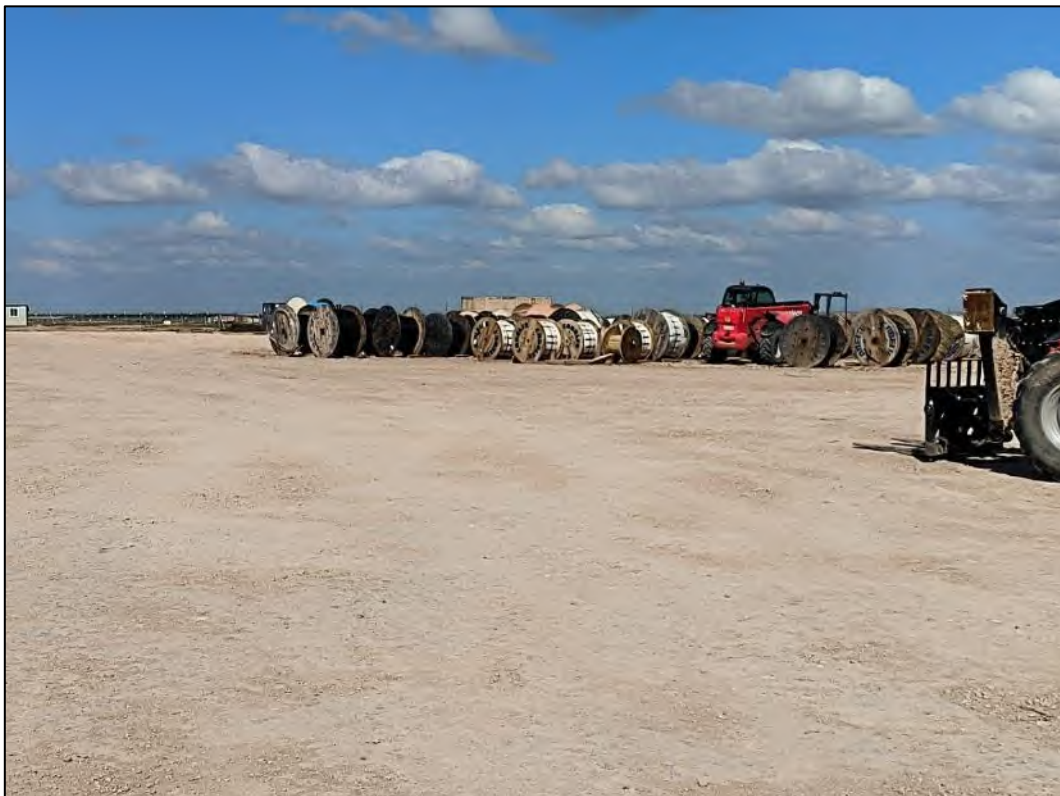
Figura nº 17. Almacén de cableado en acopio principal.

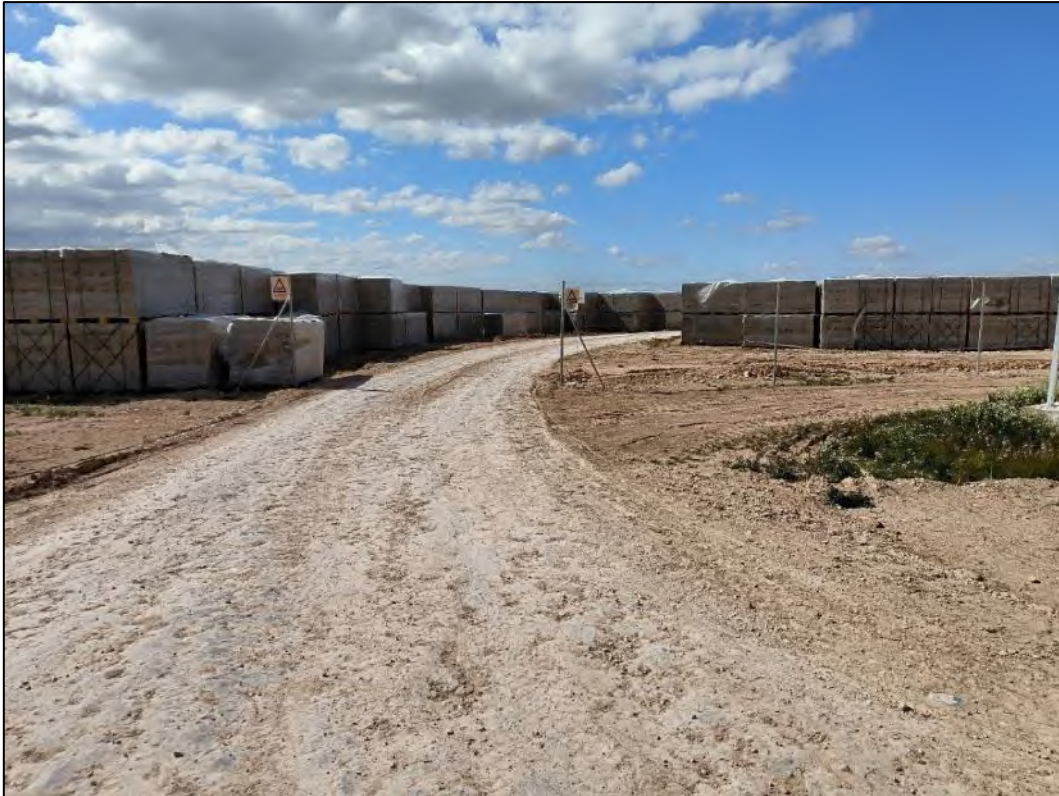
Figura nº 18. Acopio de módulos fotovoltaicos.

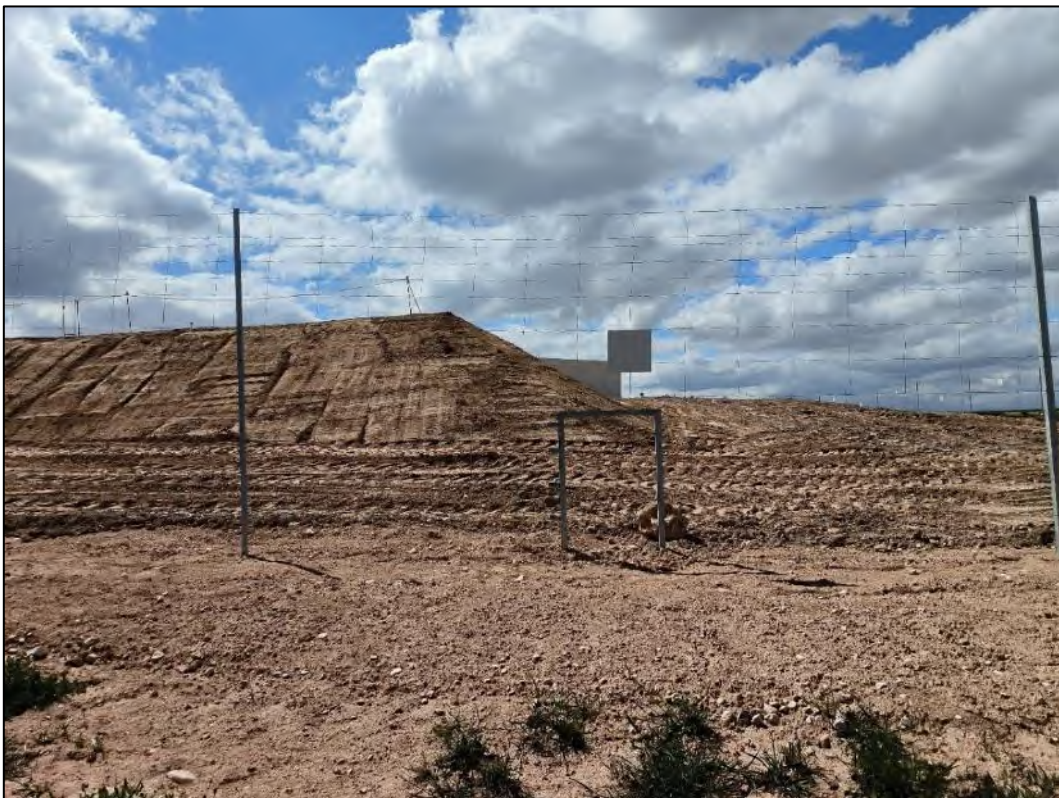
Figura nº 19. Instalación del vallado perimetral de acuerdo al condicionado de la DIA en Híjar 1

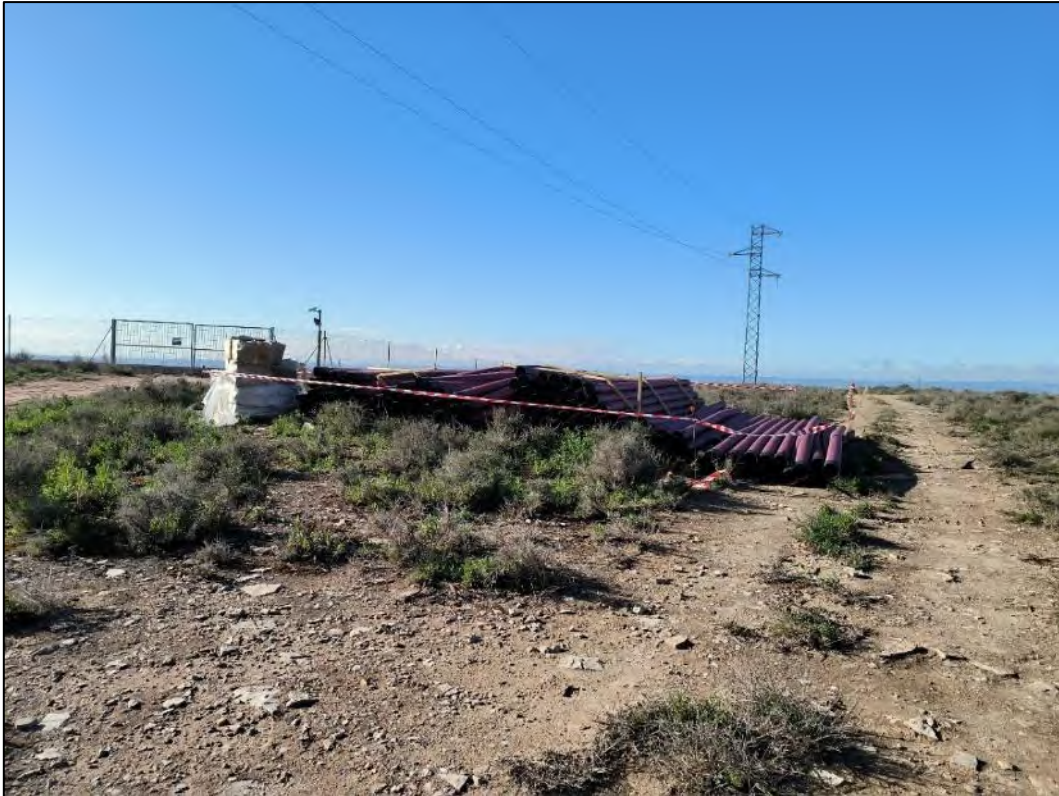
Figura nº 20. Acopios destinados a la instalación del tramo subterráneo de la línea eléctrica

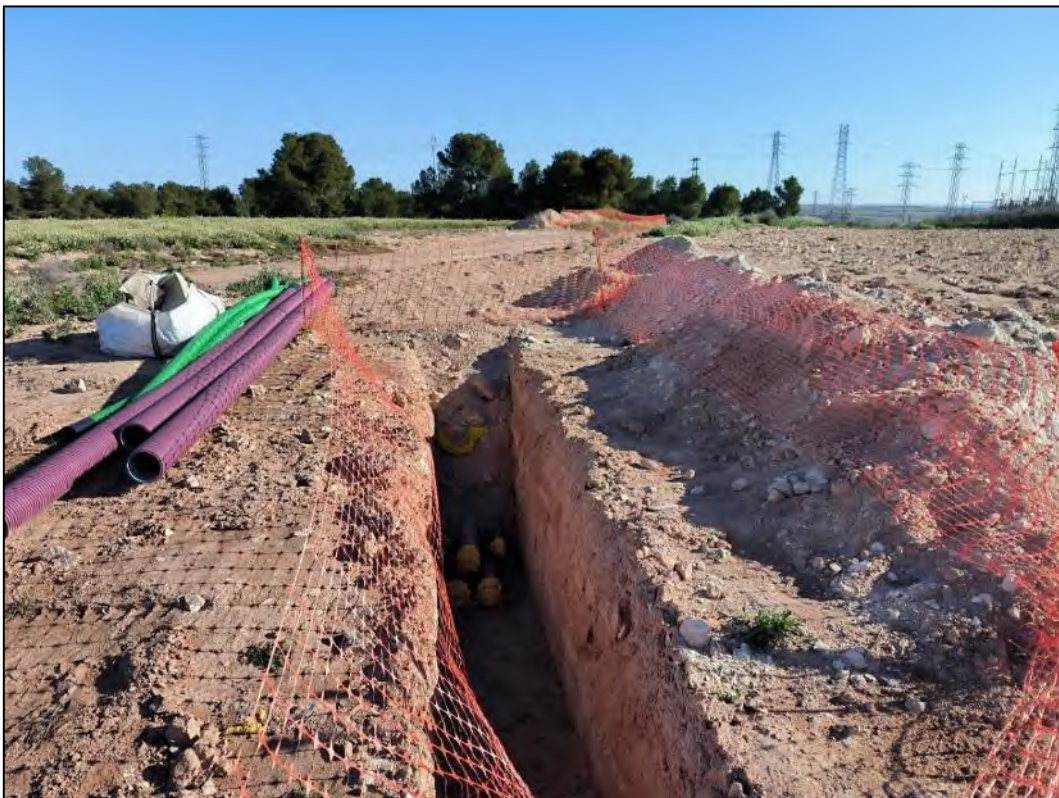
Figura nº 21. Trabajos de instalación del tramo subterráneo de la línea eléctrica

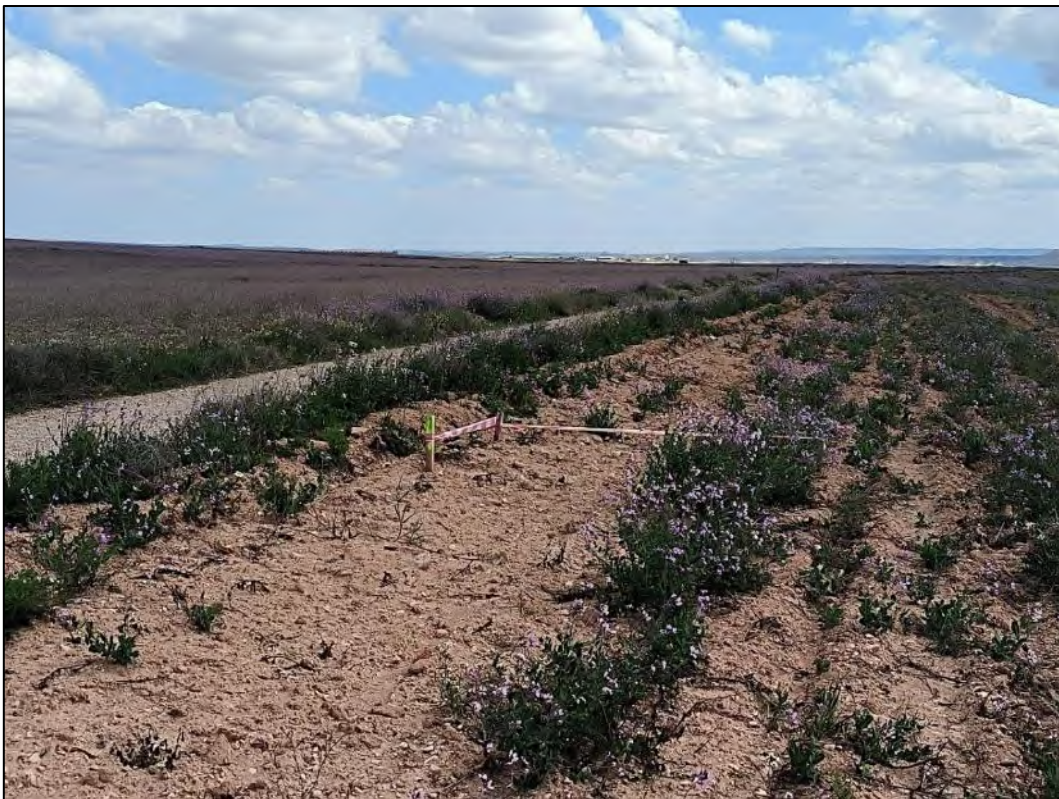
Figura nº 23. Balizado sobre superficie agrícola de zona de afectación del apoyo 6

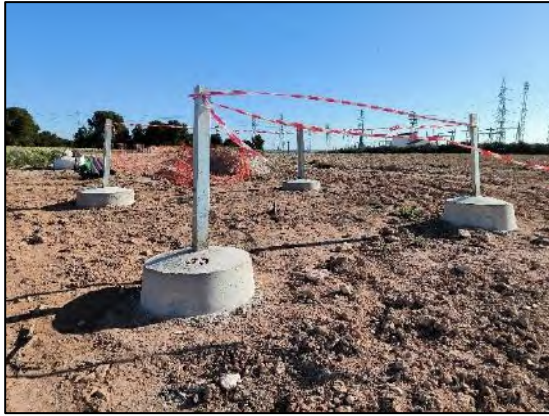
Figura nº 24. Situación Apoyo T33

Se efectúa control y seguimiento por arqueólogo del apoyo 33, parcial en el entorno del Cabezo de Alcalá en el tramo final subterráneo excavado y durante las remociones que se realizaron para la cimentación, en el entorno del yacimiento de La Salada, para la instalación del apoyo 23. Todos con resultados negativos.

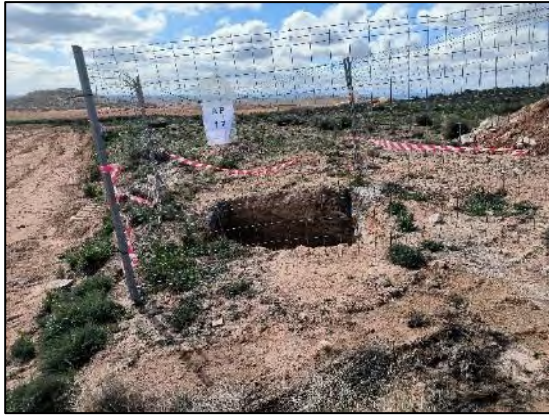
Figura nº 40. Situación Apoyo T17

- Se tratará de evitar el tránsito de maquinaria por la formación 10 entre el apoyo T16 y T17, aunque a fechas de las visitas no se ve necesario efectuar restauración de daños.

Atendiendo a lo anterior, en las superficies de afección; de acuerdo a lo indicado en el EsIA y en la DIA, sobre los caminos de accesos y entorno de los apoyos T14 y T17, localizados sobre formaciones vegetales, será necesaria su restauración incluyendo limpieza, descompactado del terreno, aporte de tierra vegetal y, en su caso, plantación o hidrosiembra de especies autóctonas de la formación afectada. Se ha observado algún tránsito de maquinaria al sur del apoyo 17, no previsto, que será necesario evitar y en su caso restaurar daño que se hubiera ocasionado.

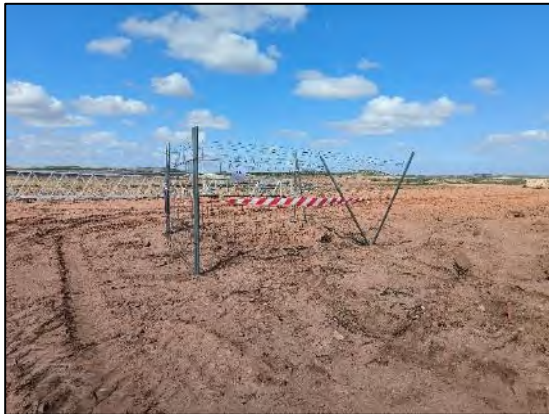
Figura nº 41. Situación Apoyo T16

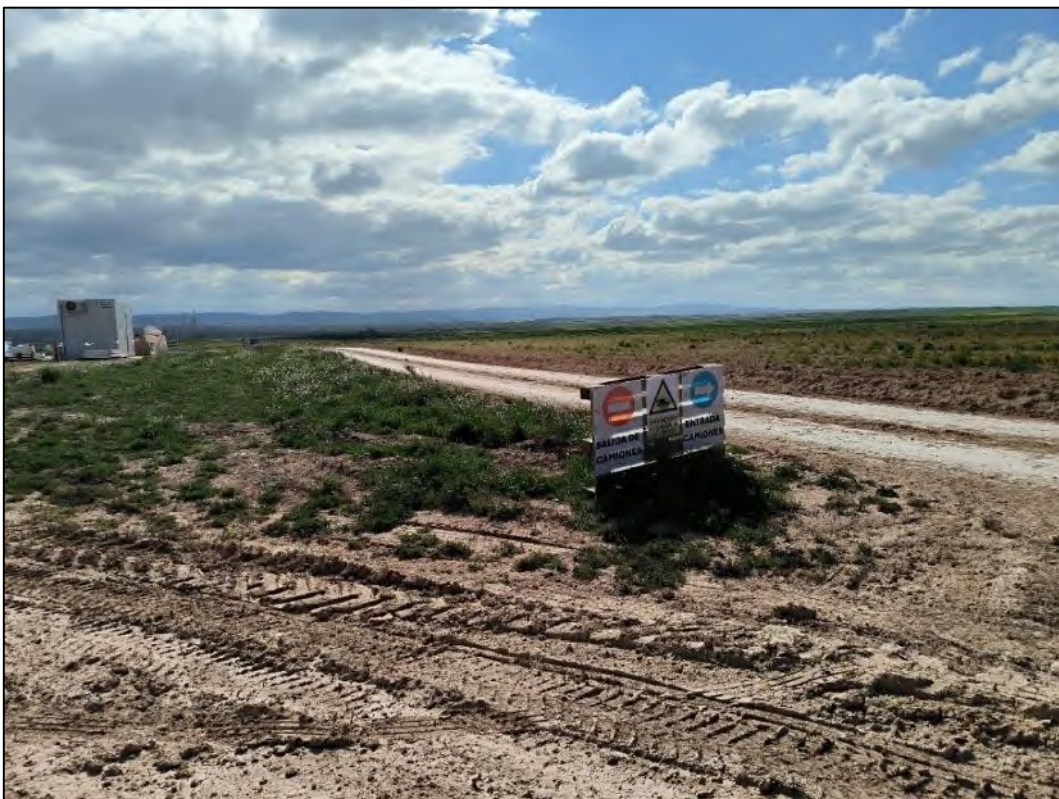
Figura nº 62. Señalización camino acceso al acopio principal y de módulos.

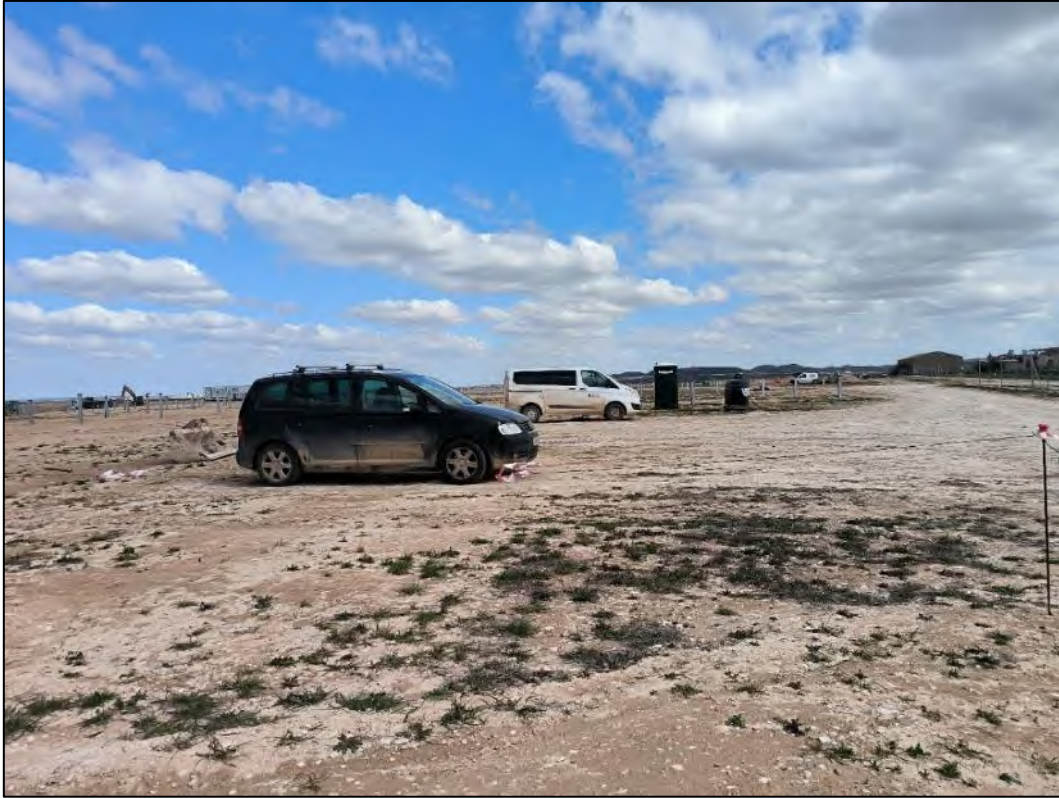
No se identifican vehículos estacionados fuera de las zonas de obra previstas.

Figura nº 65. Estacionamiento de vehículos de obra, dentro de la superficie de la planta.

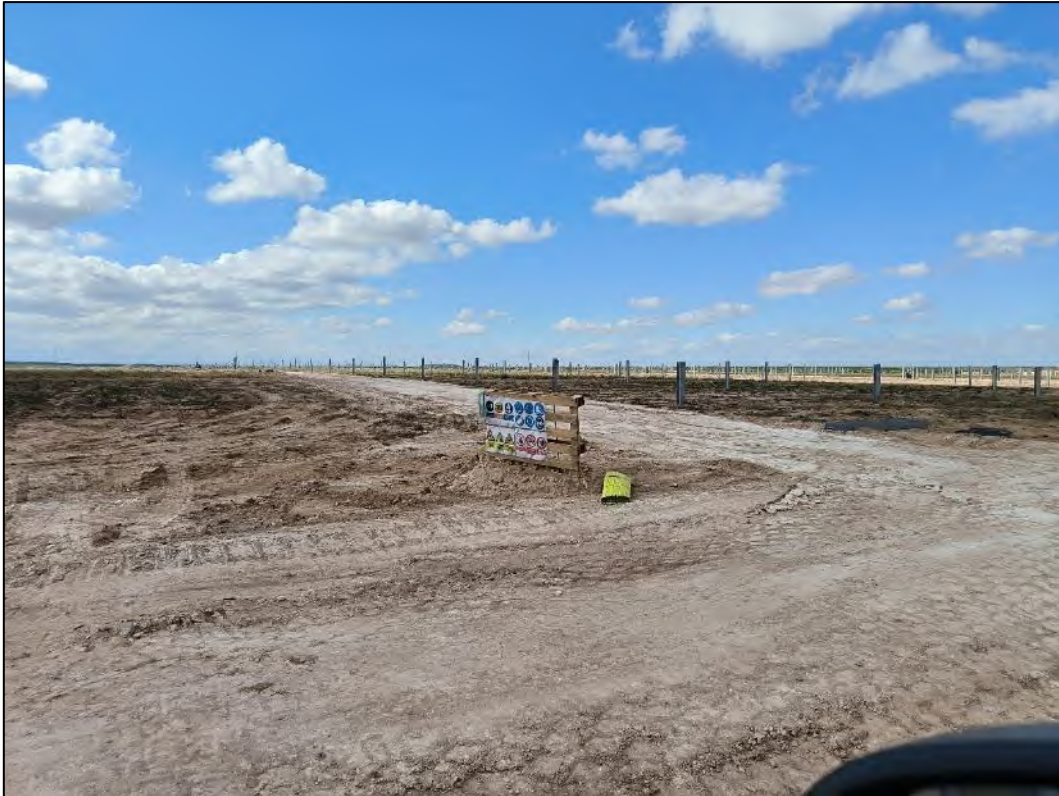
Se progresa en el acondicionamiento de los caminos de servicio de la planta y se instala el parque de maquinaria en el interior de la planta, junto al acceso principal y en la zona del acopio principal.

Figura nº 67. Acondicionamiento de camino interior en la planta.

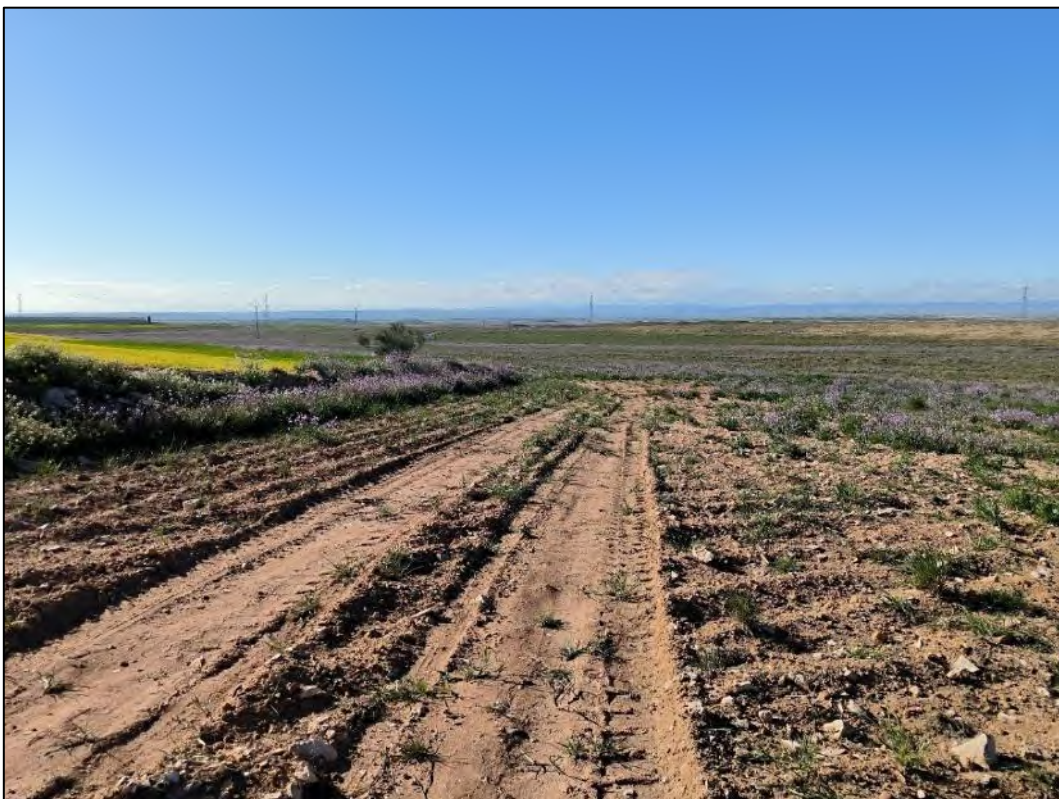
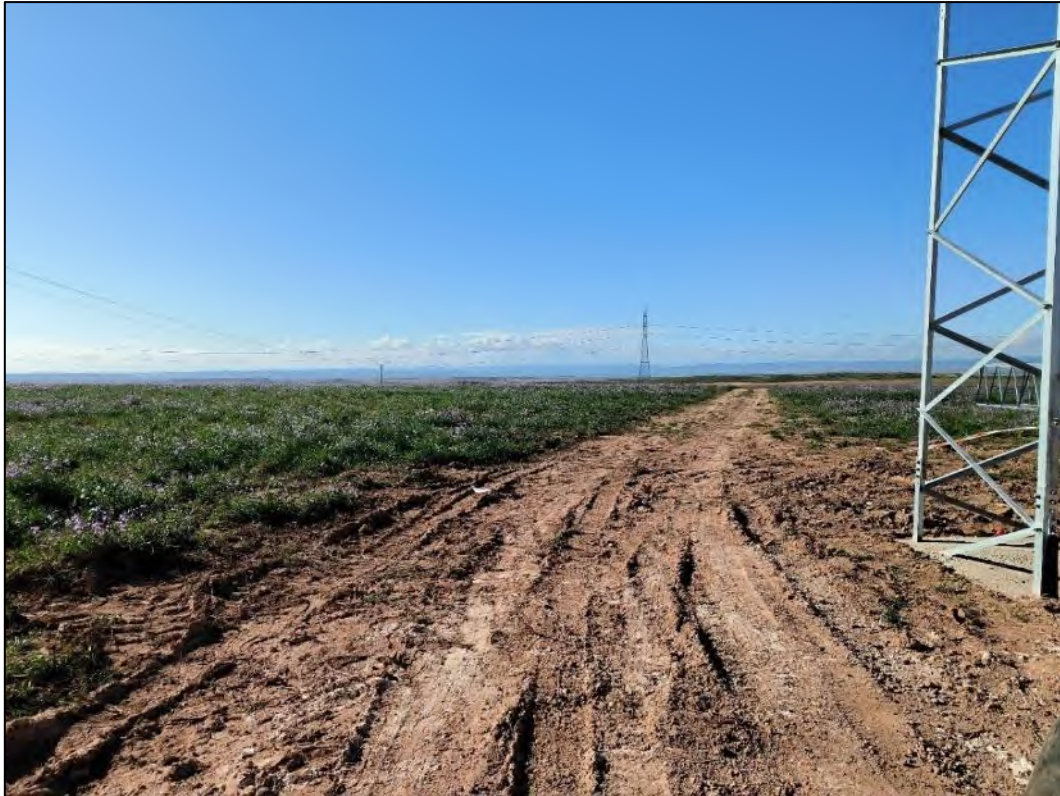
Figura nº 68. Camino de acceso sobre superficie agrícola entre apoyos de la línea eléctrica.

Figura nº 69. Camino de acceso sobre superficie agrícola entre apoyos de la línea eléctrica.
