**INFORME MENSUAL EN FASE DE OBRA
PLAN DE VIGILANCIA AMBIENTAL
(MARZO 25)**

**PLANTA FOTOVOLTAICA E INFRAESTRUCTURAS
DE EVACUACIÓN: "CF HÍJAR 1 ESCORIHUELA"**

Nombre de la instalación	CF HÍJAR 1 ESCORIHUELA
TM, Provincia	Híjar, La Puebla de Híjar y Azaila (TERUEL)
Nombre del titular	ALPHA 2 CONEXIÓN SOLAR, SL.
CIF del titular	B67162487
Nombre de la empresa de vigilancia	SOCOTEC
Tipo de EIA	ORDINARIA
Informe de fase de	CONSTRUCCIÓN
Periodicidad del informe	MENSUAL
Año de seguimiento	AÑO 1
Nº de informe y año de seguimiento	INFORME Nº 6 DEL AÑO 1
Periodo que recoge el informe	MARZO 25
Número Expediente INAGA	500806/01/2021/04752

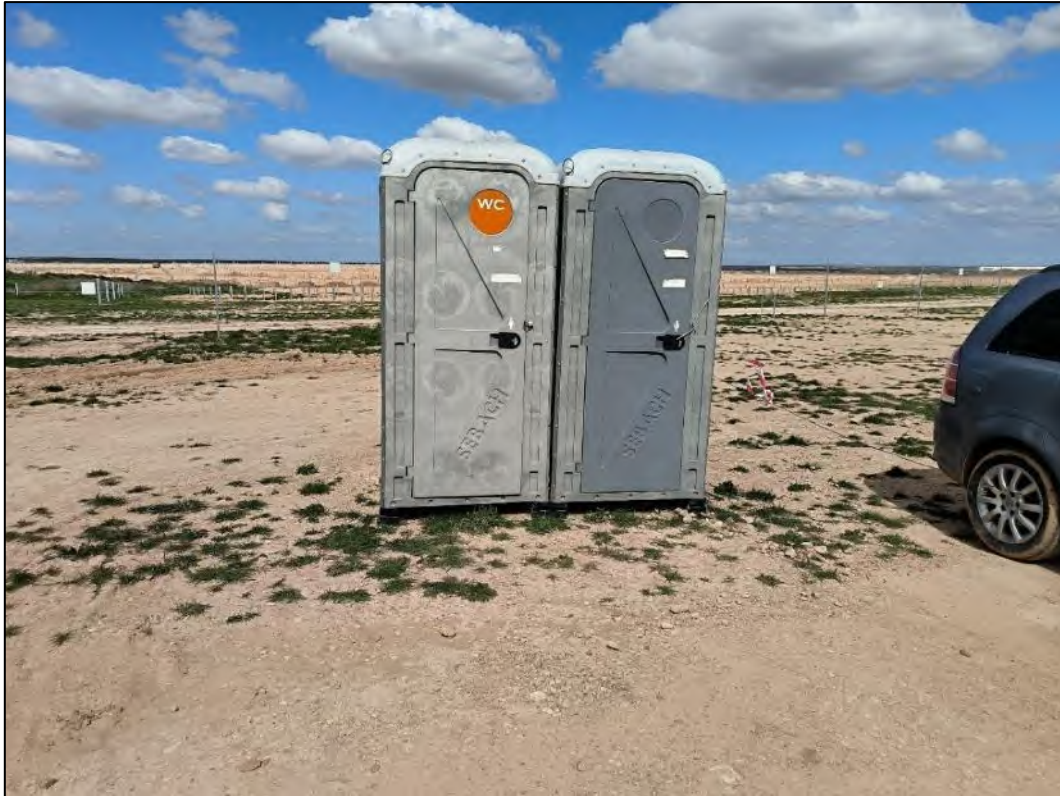
Se incrementa el número de servicios portátiles instalados en la zona de obra.

Figura nº 70. Servicios sanitarios portátiles en el perímetro de obra. Híjar 2.

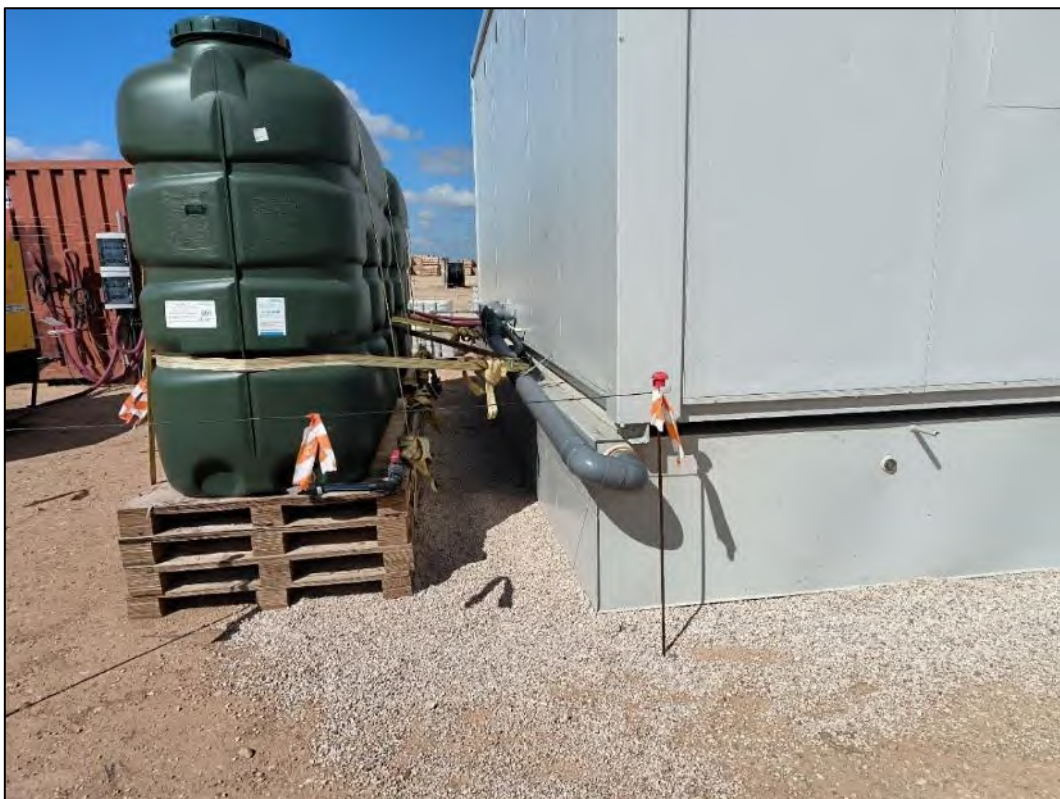
Figura nº 73. Depósitos de aguas residuales servicios sanitarios. Zona de oficinas.

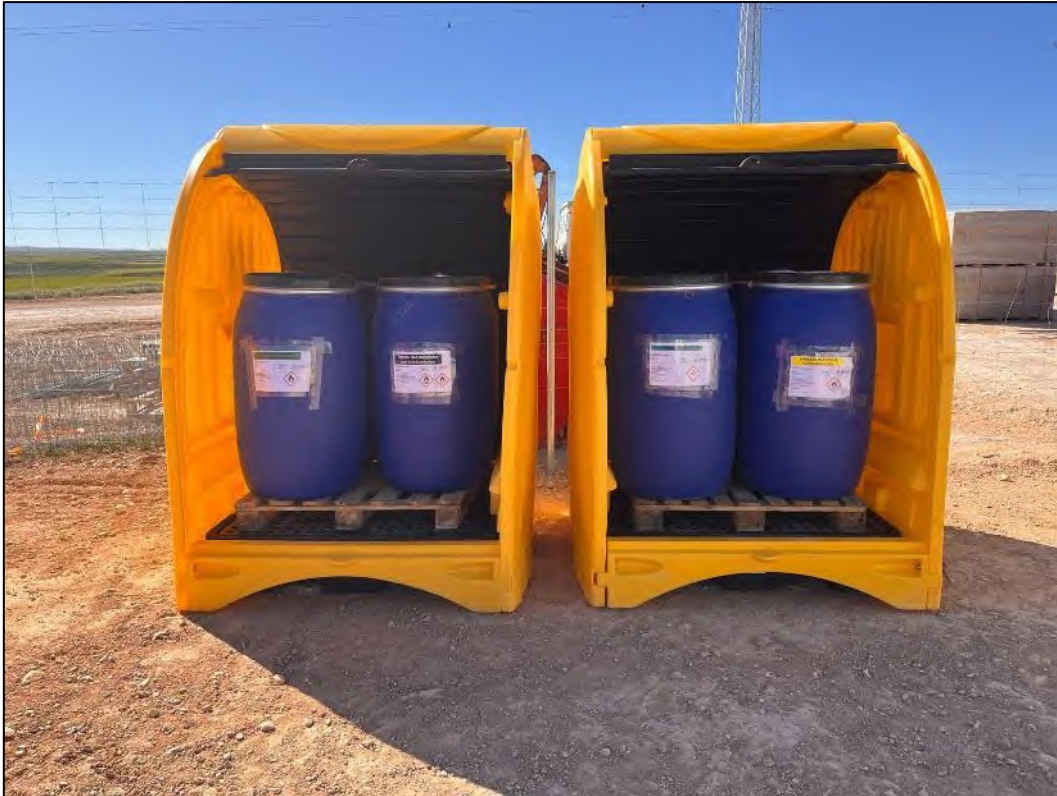
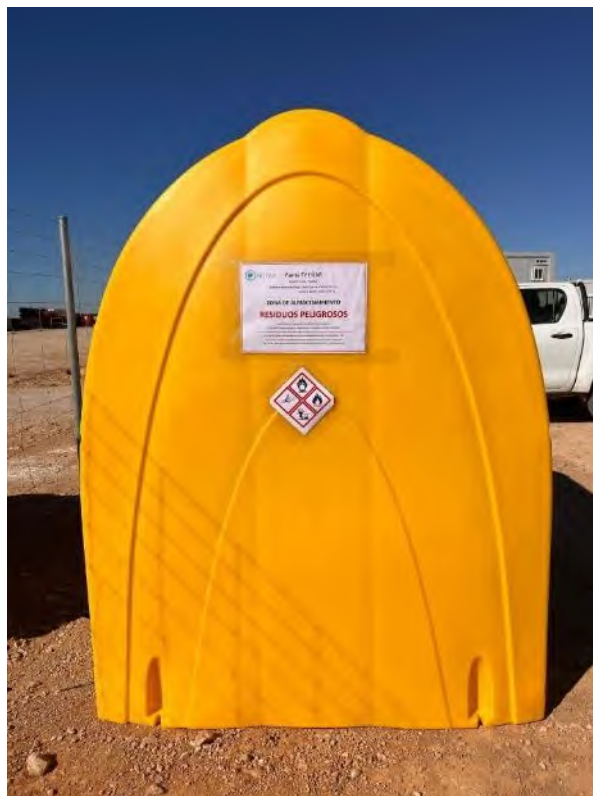
Se mantienen ordenadas en general las zonas de recogida de residuos no peligroso, instalando un punto limpio de recogida de residuos peligrosos. Se instalan 2 depósito de PE con persiana para sustancias peligrosas para 2 bidones de 200 l, capacidad de recogida 236 l; incluyendo cubeta colectora de PE integrada con rejilla de PE y homologación DIBt. Se documentan especificaciones técnicas del contenedor.

Figura nº 75. Depósitos de PE con persiana para sustancias peligrosas (frontal).

Figura nº 76. Depósitos de PE con persiana para sustancias peligrosas (lateral).

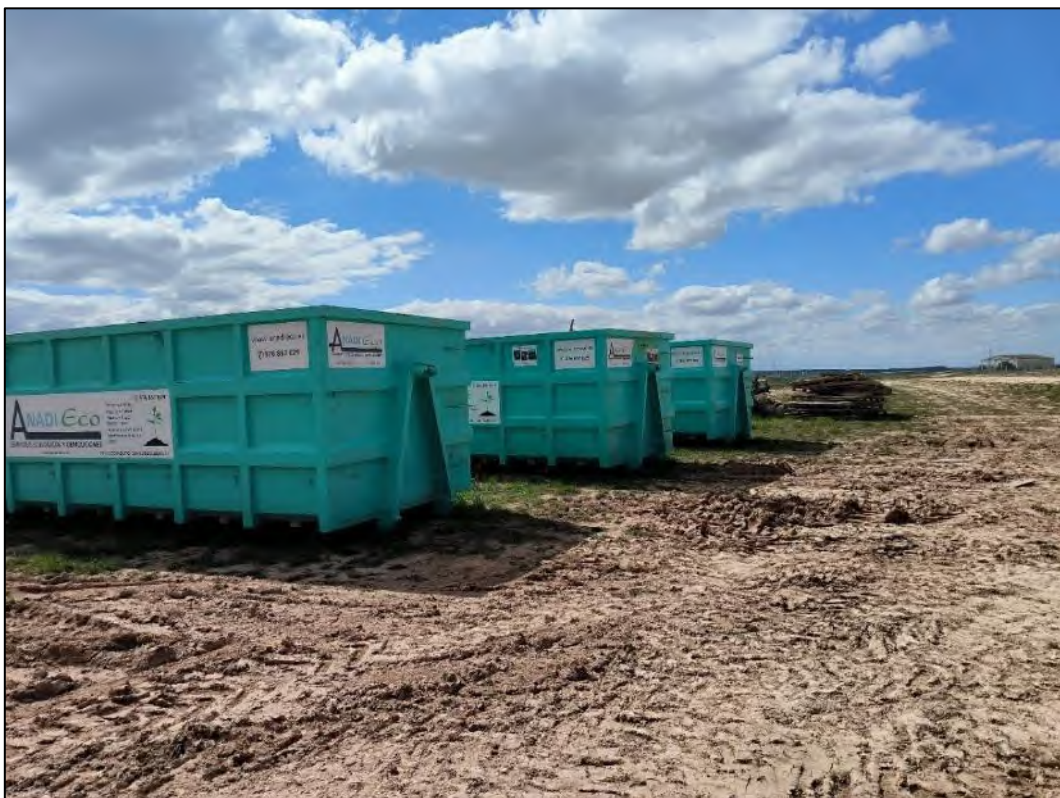
Figura nº 78. Localización de contenedor de residuos de plástico, papel y cartón y chatarra dentro de la planta.

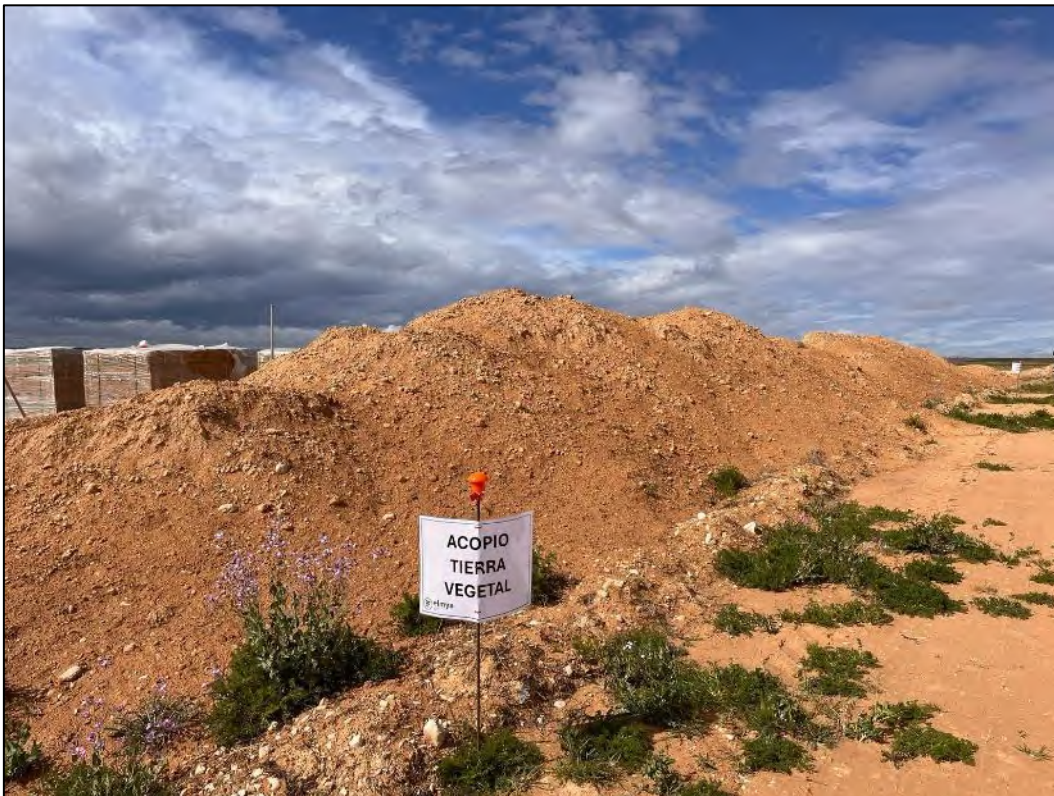
Se efectúan acopios de tierra vegetal correspondientes a las zonas de acopios de módulos, zonas de planta y acopio del SET de evacuación y se señalizan.

Figura nº 80. Acopio de tierra vegetal junto acopio de módulos.

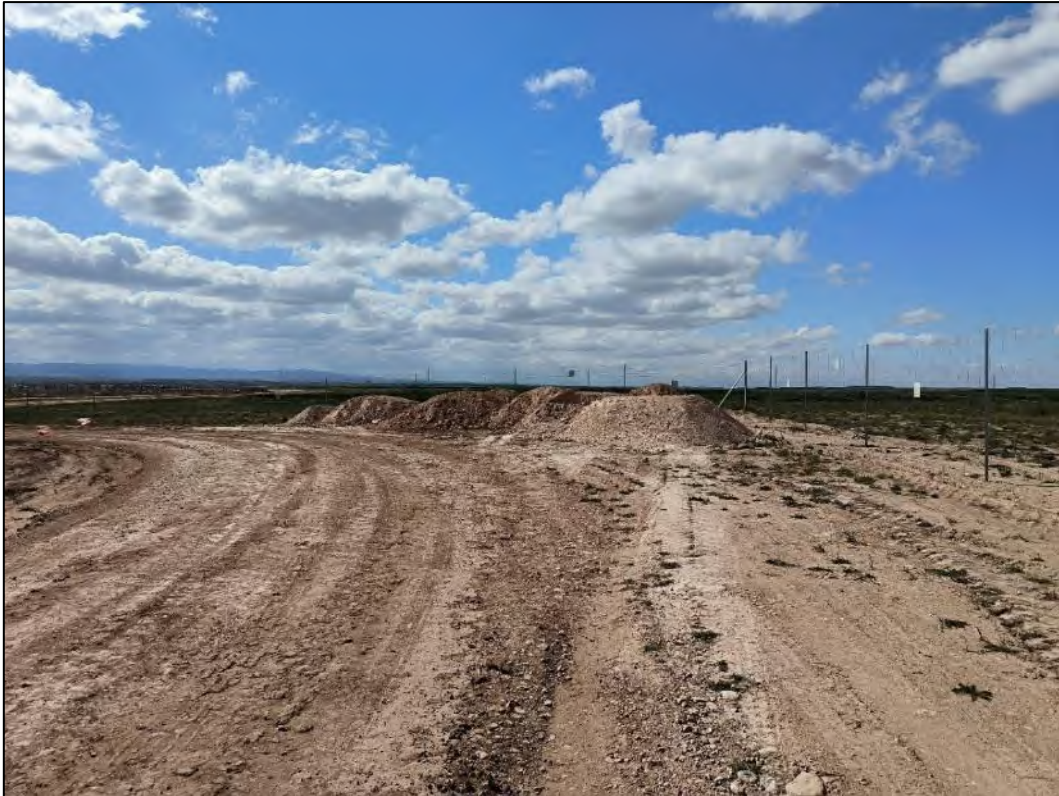
Figura nº 81. Acopio de tierra vegetal junto SET de transformación.

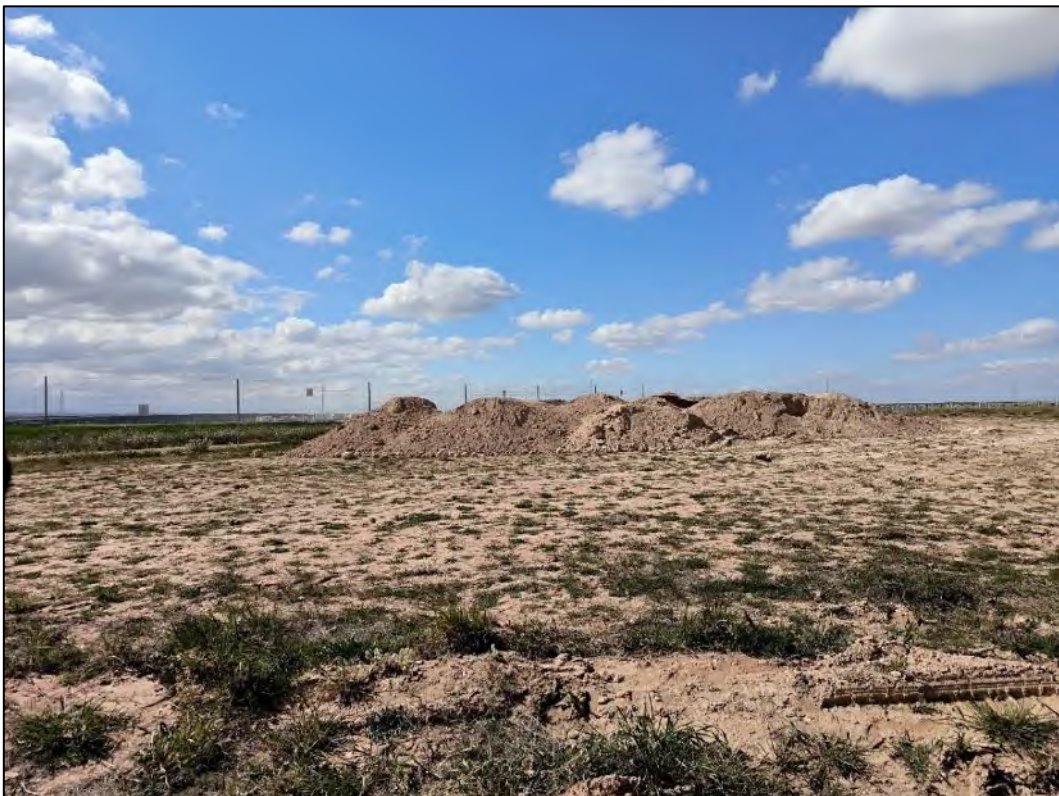
Figura nº 82. Acopio de tierra vegetal junto al vallado en el ITS6.

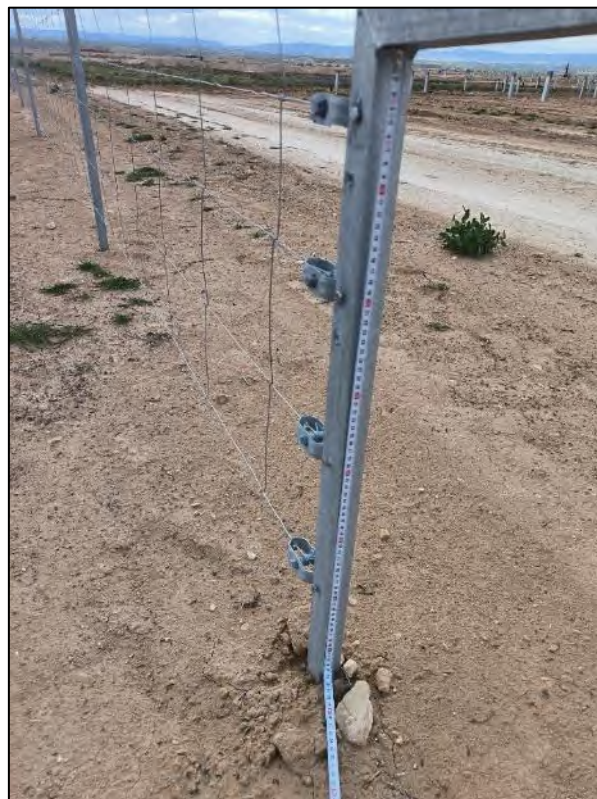
Figura nº 86. Detalle de paso de fauna de 50 cm de ancho por 79 cm de alto en el vallado.

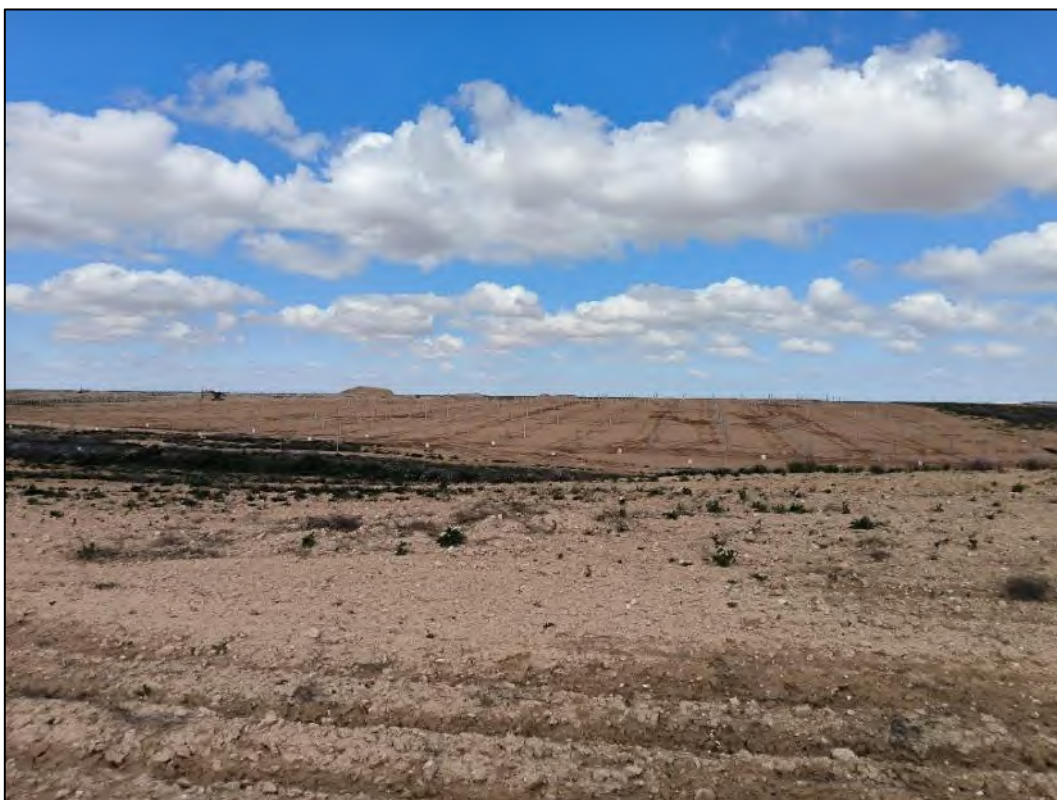
Se finalizaron en el mes de febrero los trabajos de hincado en el ITS4 e ITS6 más próximos al corral de Torre de Valdemaguín; superando el búfer previsto de 200 m. En la actualidad los trabajos de hincado alcanzan más de 80% de la planta alejados de corral indicado.

Figura nº 87. *Trabajos de hincado finalizados en el ITS4 más próxima al corral de Torre de Valdemaguín.*

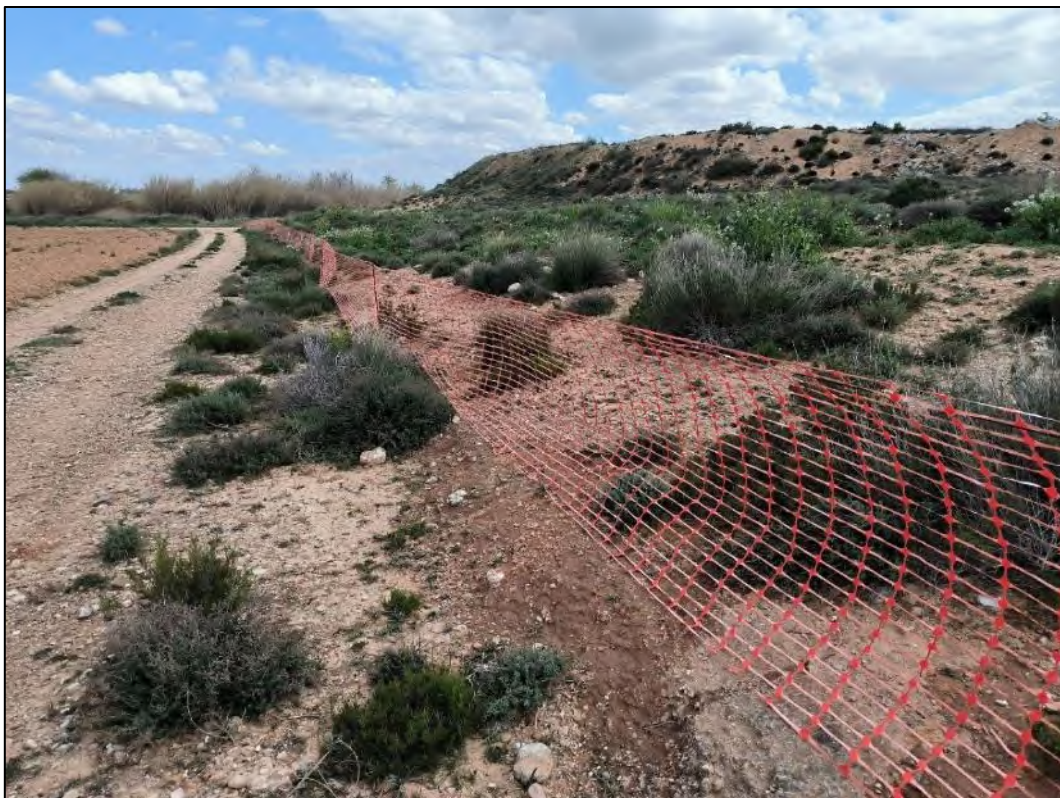
Figura nº 106. Límite balizado con el camino del yacimiento Cabezo de la Revelaina, Noreste "Hijar 1".
