VIGILANCIA AMBIENTAL EN FASE DE CONSTRUCCIÓN NOVENO INFORME MENSUAL (JUNIO 2025)

PLANTA SOLAR FOTOVOLTAICA LA ESTANCA Y SET ESTANCA 30/220 kV Alcañiz (Teruel)

Junio 2025

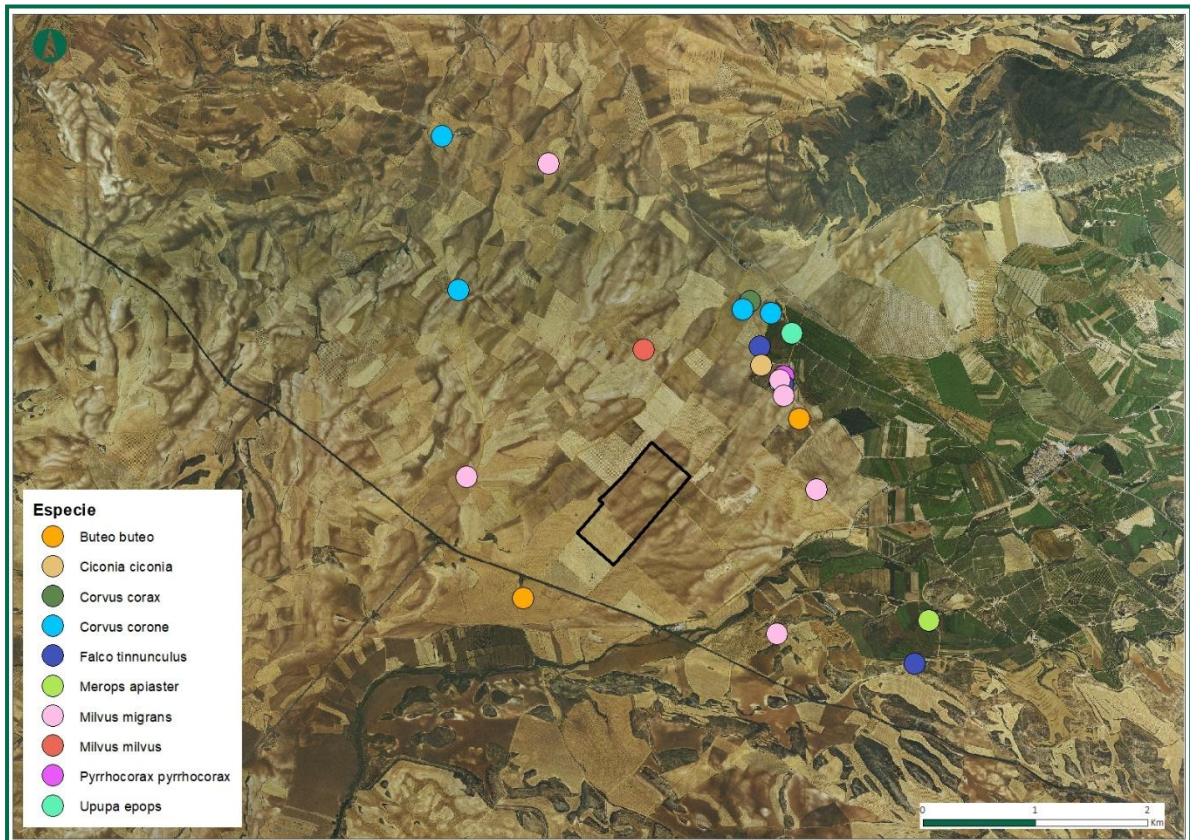
Figura 1. Avistamientos de avifauna.

Las aves avistadas se muestran en la siguiente figura, se han visto individuos de cernícalo vulgar una edificación situada al norte y en vuelopor el sureste. También se han visto individuos solitarios o en pequeños grupos de 2 y 3 individuos el milano negro (*Milvus migrans*), con un total de 10 individuos avistados. Otras aves rapaces observadas son el busardo ratonero (*Buteo buteo*), con dos individuos, y el milano real, con un individuo (*Milvus milvus*). Entre los córvidos destaca la corneja negra (*Corvus corone*) y en menos medida la chova piquirroja (*Pyrrhocorax pyrrhocorax*).
